福島第一原子力発電所構内H4エリア、Bエリアのタンクにおける水漏れに関するサンプリング結果（南放水口・排水路）

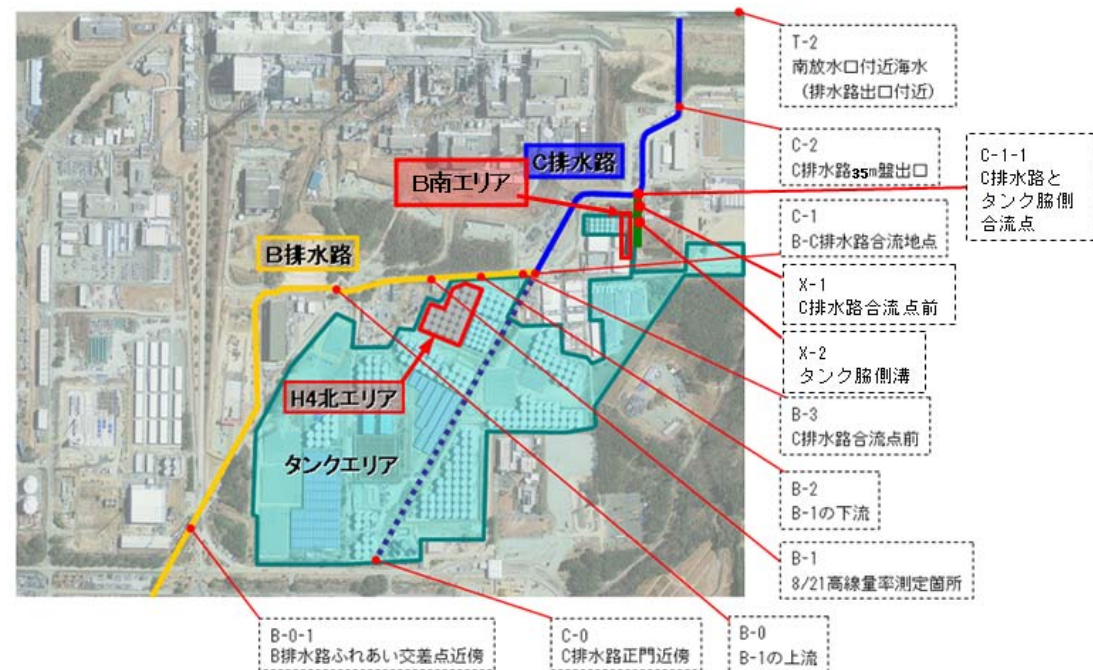
南放水口付近 ^{注1} 海水 (排水路出口付近) (T-2)	B-C排水路 合流地点 ^{注2} (C-1)	タンク脇側溝 (X-2)	タンク脇側溝 (C排水路の 合流点前) (X-1)	C排水路と タンク脇側溝 合流点 (C-1-1)	B排水路内採取地点			B排水路 ふれあい交差 点近傍 ^{注3} (B-0-1)	C排水路 正門近傍 ^{注3} (C-0)	C排水路 35m盤出口 (C-2)
						8/21高線量率 測定箇所 (B-1)	B-1の下流 (B-2)	C排水路合流 点前 (B-3)			
採取日	10月11日	10月11日	10月11日	10月11日	10月11日	10月11日	10月11日	10月11日	10月11日	10月11日	10月11日
採取時刻	11:05	12:05	11:40	11:45	11:55	※	※	12:10	12:25	12:35	11:25
Cs-134(約2年)	ND(1.7)	ND(19)	72	38	ND(19)	※	※	31	ND(20)	ND(19)	ND(17)
Cs-137(約30年)	ND(1.4)	ND(26)	130	99	ND(26)	※	※	84	29	ND(27)	ND(25)
全β	ND(18)	ND(13)	4,100	4,300	ND(13)	※	※	1,400	66	ND(13)	ND(13)

注1: 1～4号機放水口から南側約330m地点(T-2)

注2: 8/19採取(8/20公表)、:8/20採取(8/21公表)したコア倉庫前側溝と同じ地点

注3: タンクエリアへの排水路の流入箇所
