福島第一原子力発電所構内H4エリア、Bエリアのタンクにおける水漏れに関するサンプリング結果（南放水口・排水路）

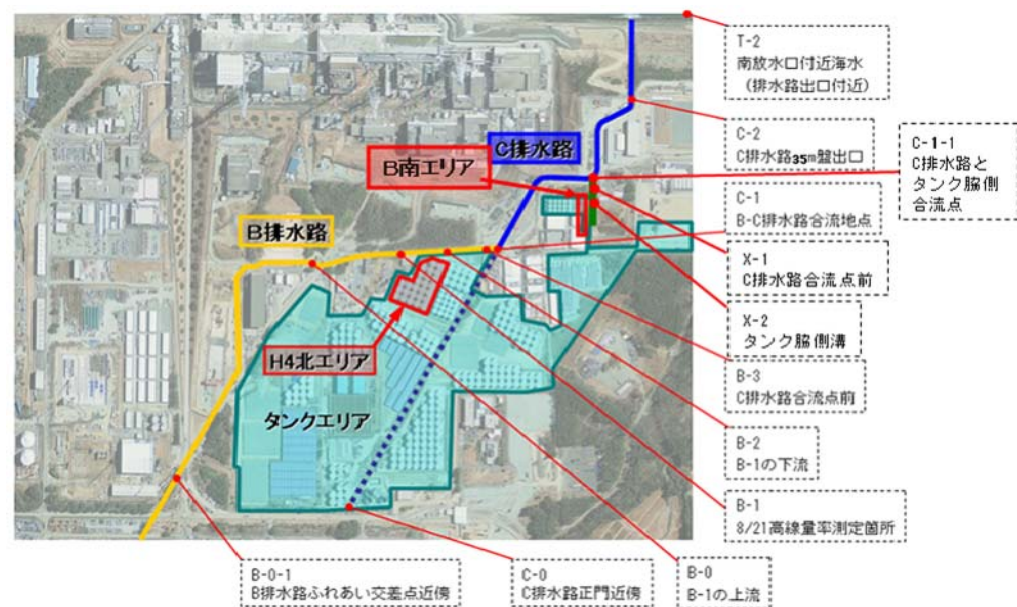
南放水口付近 ^{注1} 海水 (排水路出口付近) (T-2)	B-C排水路 合流地点 ^{注2} (C-1)	タンク脇側溝 (X-2)	タンク脇側溝 (C排水路の 合流点前) (X-1)	C排水路と タンク脇側溝 合流点 (C-1-1)	B排水路内採取地点			B排水路 ふれあい交差 点近傍 ^{注3} (B-0-1)	C排水路 正門近傍 ^{注3} (C-0)	C排水路 35m盤出口 (C-2)
						8/21高線量率 測定箇所 (B-1)	B-1の下流 (B-2)	C排水路合流 点前 (B-3)			
採取日	10月24日	10月24日	10月24日	10月24日	10月24日	10月24日	10月24日	10月24日	10月24日	10月24日	10月24日
採取時刻	12:05	12:55	12:50	12:45	12:40	13:15 ^{注4}	13:05 ^{注4}	13:00 ^{注4}	13:20	13:30	12:25
Cs-134(約2年)	ND(1.1)	ND(20)	73	54	ND(17)	ND(18) ^{注4}	ND(20) ^{注4}	ND(21) ^{注4}	ND(19)	ND(19)	ND(19)
Cs-137(約30年)	ND(1.0)	ND(26)	160	140	ND(28)	ND(26) ^{注4}	ND(26) ^{注4}	ND(28) ^{注4}	ND(26)	ND(27)	ND(27)
全β	ND(17)	2,500	440	620	2,900	520 ^{注4}	41,000 ^{注4}	110,000 ^{注4}	19	ND(14)	2,500

注1: 1~4号機放水口から南側約330m地点(T-2)

注3: タンクエリアへの排水路の流入箇所

注4: 溜まり水回収作業を実施中
