## 福島第一原子力発電所構内H4エリア、Bエリアのタンクにおける水漏れに関するサンプリング結果（南放水口・排水路）

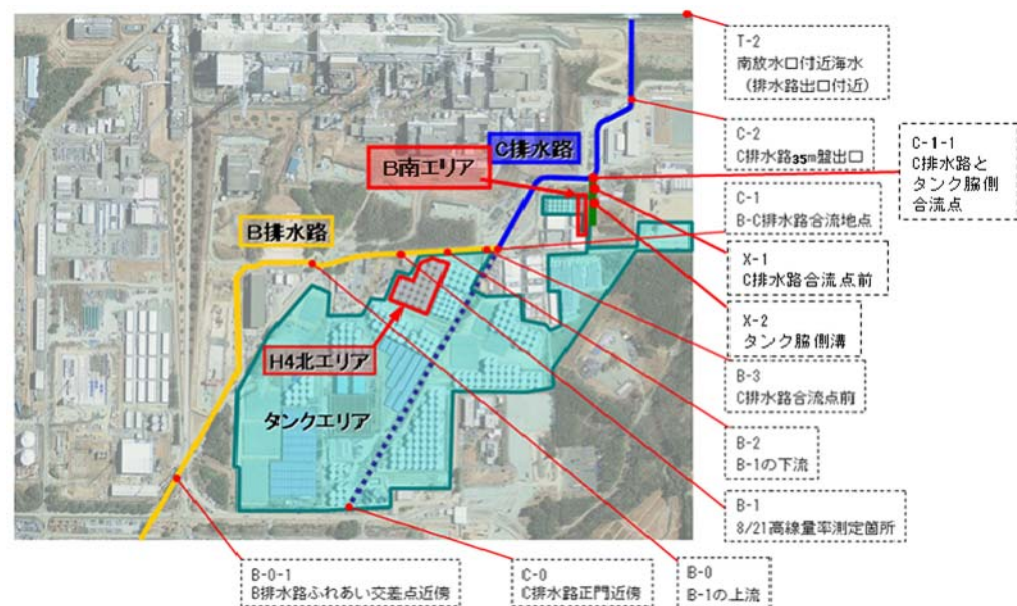
南放水口付近 <sup>注1</sup> 海水 (排水路出口付近) (T-2)	B-C排水路 合流地点 <sup>注2</sup> (C-1)	タンク脇側溝 (X-2)	タンク脇側溝 (C排水路の 合流点前) (X-1)	C排水路と タンク脇側溝 合流点 (C-1-1)	B排水路内採取地点			B排水路 ふれあい交差 点近傍 <sup>注3</sup> (B-0-1)	C排水路 正門近傍 <sup>注3</sup> (C-0)	C排水路 35m盤出口 (C-2)
						8/21高線量率 測定箇所 (B-1)	B-1の下流 (B-2)	C排水路合流 点前 (B-3)			
採取日	10月25日	10月25日	10月25日	10月25日	10月25日	10月25日	10月25日	10月25日	10月25日	10月25日	10月25日
採取時刻	10:10	10:45	10:35	10:30	10:40	※	※	10:50 <sup>注4</sup>	11:15	15:45	10:25
Cs-134(約2年)	ND(1.0)	ND(20)	58	61	ND(19)	※	※	260 <sup>注4</sup>	38	ND(18)	ND(19)
Cs-137(約30年)	ND(1.1)	65	120	120	26	※	※	620 <sup>注4</sup>	59	ND(26)	ND(27)
全β	ND(19)	750	250	850	810	※	※	21,000 <sup>注4</sup>	160	24	630

注1: 1~4号機放水口から南側約330m地点(T-2)

注2: 8/19採取(8/20公表)、:8/20採取(8/21公表)したコア倉庫前側溝と同じ地点

注3: タンクエリアへの排水路の流入箇所

注4: 溜まり水回収作業を実施中
