使用済燃料貯蔵プール上部鉄骨トラスがれきの撤去を実施

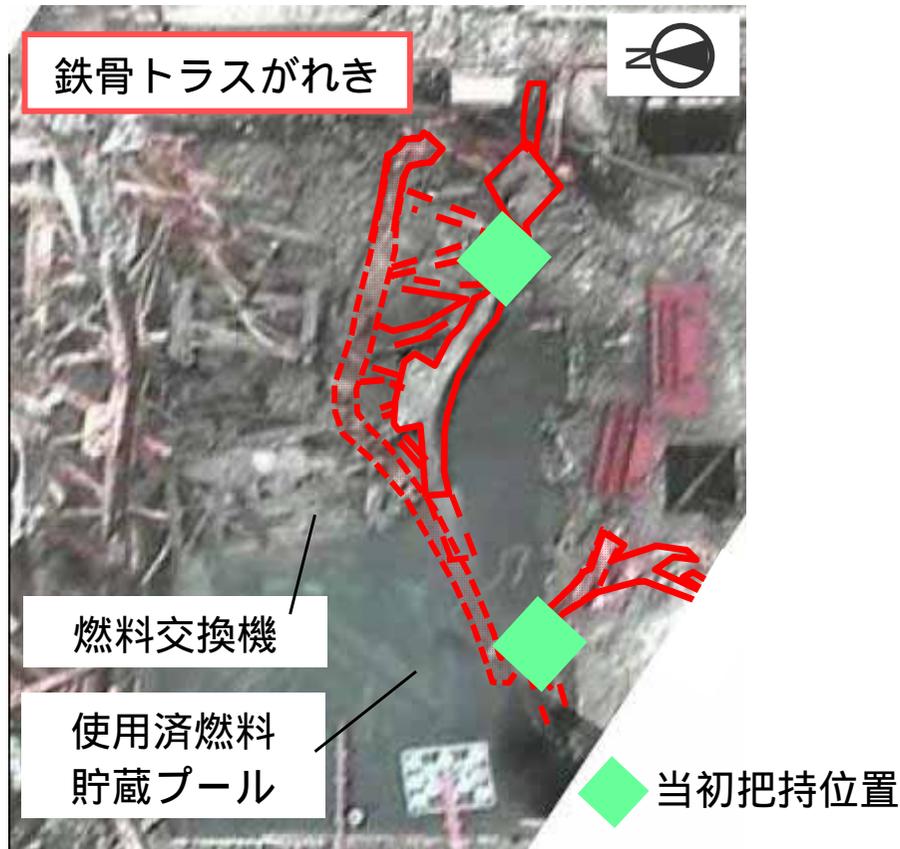
クレーンにて掴んだ箇所

使用済燃料貯蔵プール（撤去前）

10時37分頃：鉄骨トラスがれきの撤去を開始

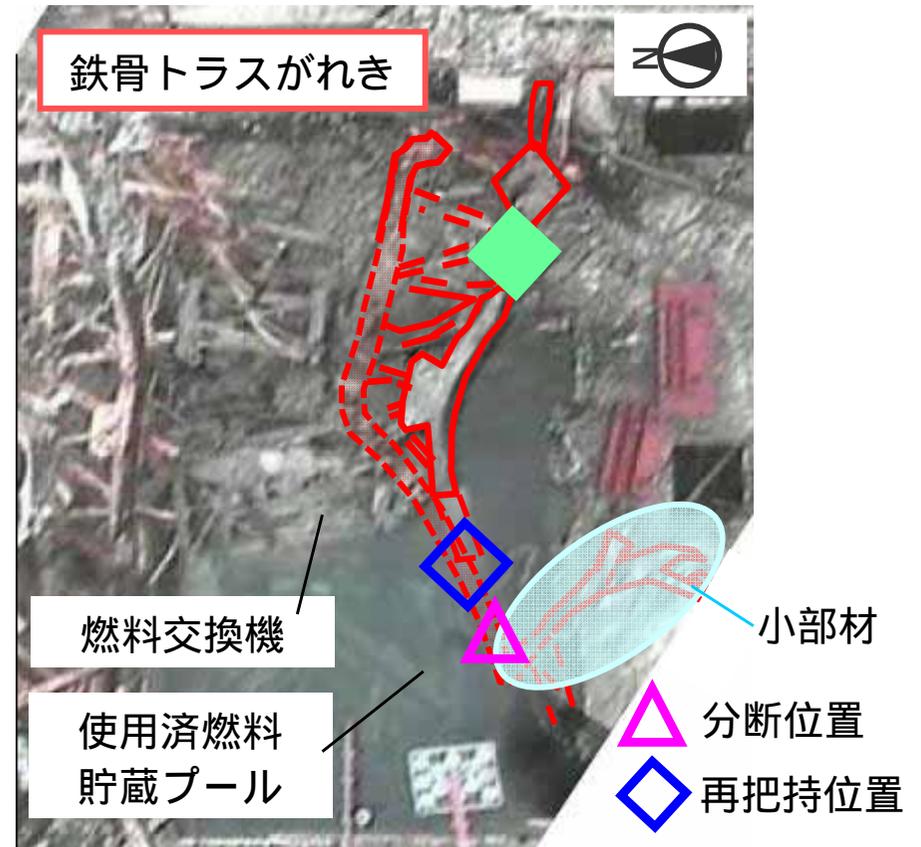
使用済燃料貯蔵プール（分断後）

13時01分頃：鉄骨トラスがれきの分断

13時09分頃：把持点 南側（●小部材）撤去完了

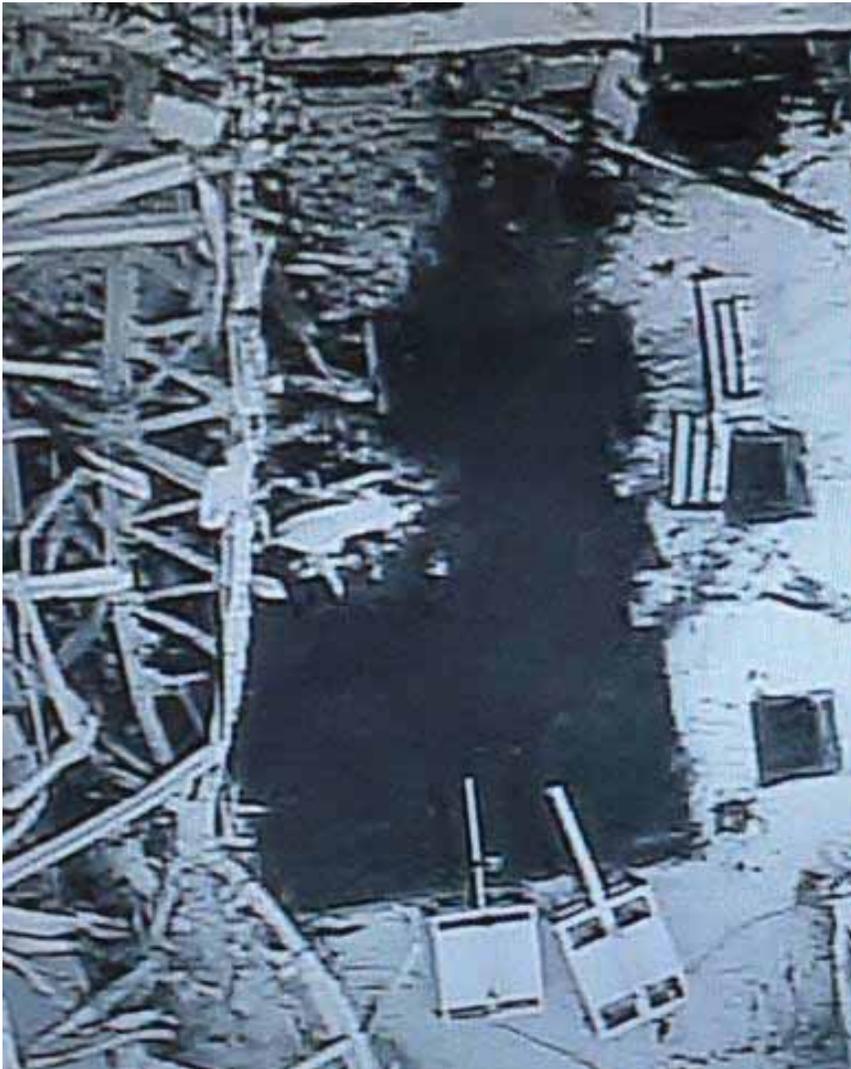
使用済燃料貯蔵プール（撤去後）

14時06分頃：鉄骨トラスがれきの撤去を完了

水中カメラおよび気中カメラで当該がれきの挙動は監視しており、その挙動が燃料ラックおよびプールライナに影響を与えるものでないことを確認

使用済燃料貯蔵プールの水位に有意な変化が無いことを確認

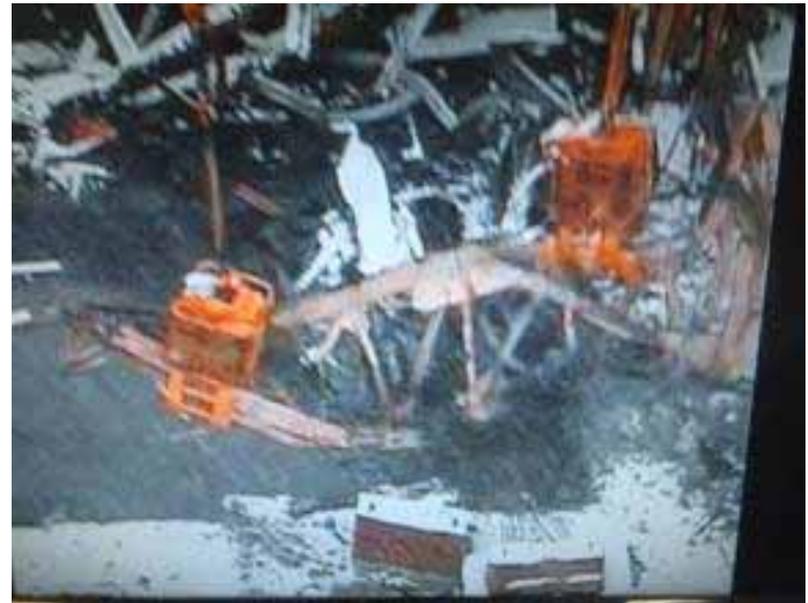
鉄骨トラスがれき（揚重中）

13時18分頃：残りの鉄骨トラスがれき再把持

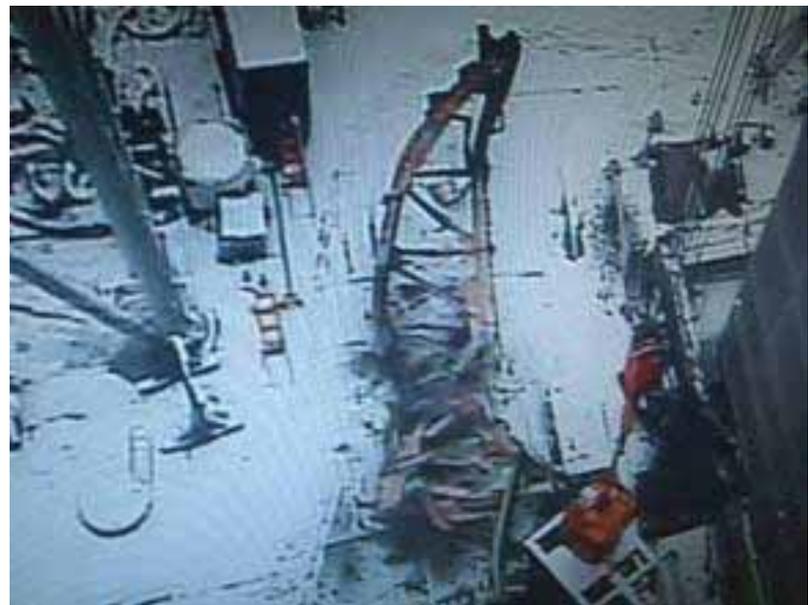
鉄骨トラスがれき（撤去後）
