# 福島第一原子力発電所 3号機原子炉建屋上部瓦礫撤去工事における 燃料交換機マストと思われる瓦礫の水没の可能性について

平成25年2月8日  
東京電力株式会社

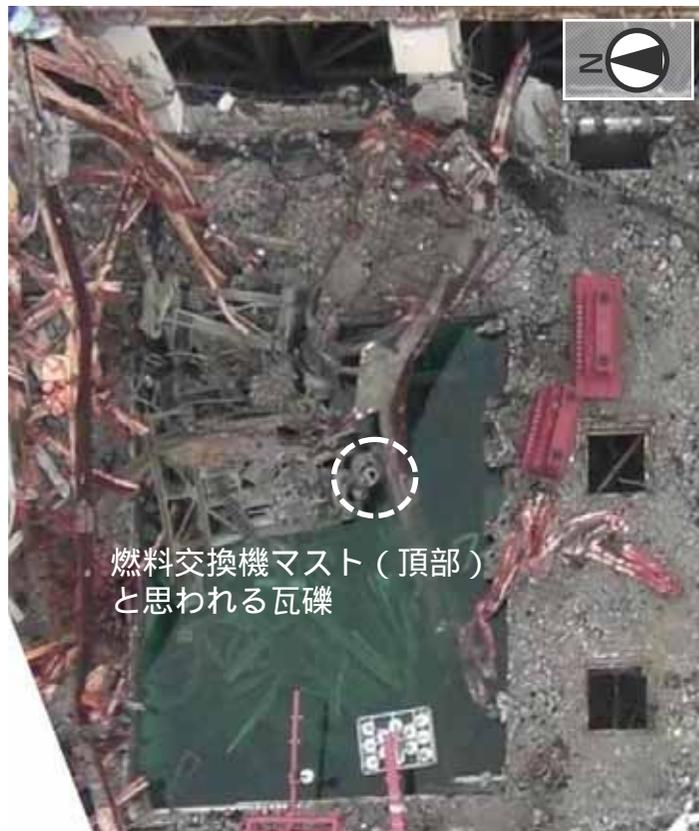
瓦礫撤去作業前（平成25年2月4日撮影）

平成25年2月6日に実施した使用済燃料プール上部の鉄骨トラス瓦礫撤去作業において、当該瓦礫撤去作業前に使用済燃料プールに存在していた燃料交換機マストと思われる瓦礫が、作業後の画像において確認できなかったことから、昨日（2月7日）、プール内に水没した可能性があるかと判断いたしました。

燃料交換機マスト（頂部）  
と思われる瓦礫

今後、準備が整い次第、水中カメラによる使用済燃料プール内の状態確認にあわせて、燃料交換機マストと思われる瓦礫がどのような状態で水没しているか、調査を行う予定です。
