福島第一原子力発電所 2号機タービン建屋における水溜まりの状況

平成25年2月27日
東京電力株式会社

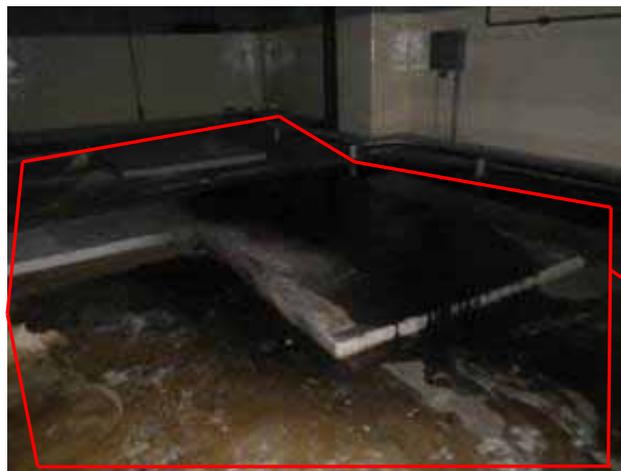
2階水溜まり (提供: 東京電力株式会社 撮影: 2/25)

・ 2階タービン排気フィルタ室天井からの滴下水の核種分析結果

Cs - 134 $1.1 \times 10^0 \text{Bq/cm}^3$

Cs - 137 $1.9 \times 10^0 \text{Bq/cm}^3$

水たまり

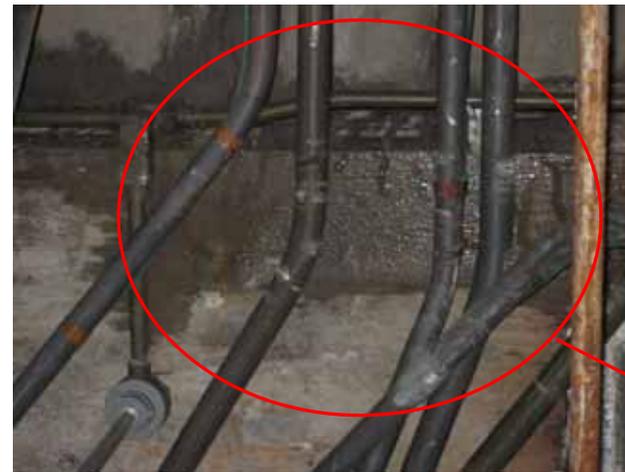
1階天井 (提供: 東京電力株式会社 撮影: 2/23)

滴下発生箇所

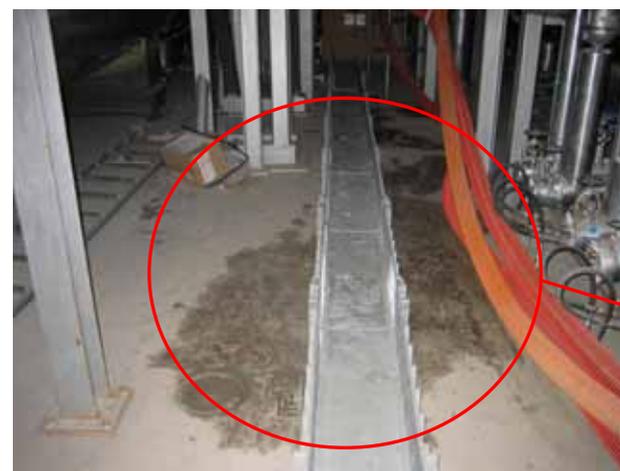
1階水溜まり (提供: 東京電力株式会社 撮影: 2/23)

<参考> 1階ヒータールーム床面に溜まっている水の核種分析結果

Cs - 134 $1.3 \times 10^2 \text{Bq/cm}^3$

Cs - 137 $2.5 \times 10^2 \text{Bq/cm}^3$

水たまり
