福島第一原子力発電所 1～4号機の安定化・廃止措置等に向けた現在の取り組みについて

平成23年12月に、「放射性物質の放出が管理され、放射線量が大幅に抑えられている」安定状態を達成したものと判断し、次のステップとして「福島第一原子力発電所 1～4号機の廃止措置等に向けた中長期ロードマップ」をとりまとめ、政府・東京電力中長期対策会議にて決定しました。現在、その第1期「使用済燃料プール内の燃料取り出しが開始されるまでの期間（ステップ2完了後2年以内）」のなかで取り組みを進めています。

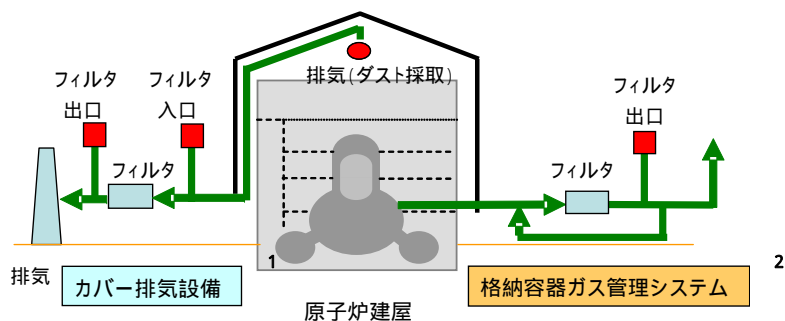
< 1号機原子炉建屋のカバー排気設備と格納容器ガス管理システム >

- 1：カバー内の空気を綺麗にするため、カバー内の気体を抽出し、フィルタを通して外気に放出する設備。
- 2：格納容器から漏えいする放射性物質を低減するため、格納容器内の気体を抽出し、フィルタを通して外気に放出する設備。

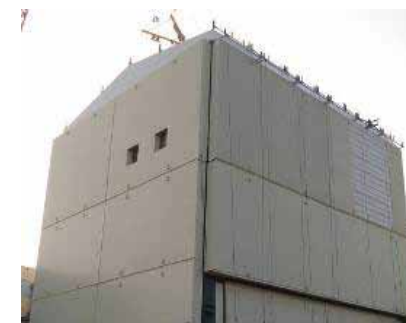
- 建屋へのカバーリング
- 建屋開口部への養生

1号機原子炉建屋カバー設置

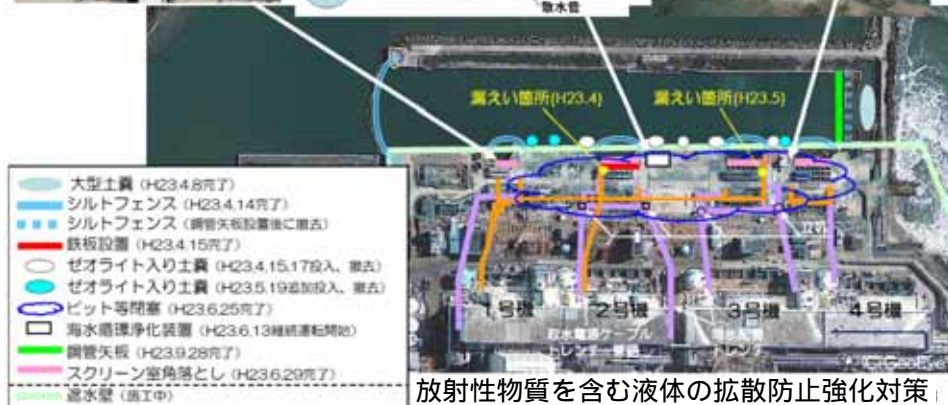
- 1～4号機及び5，6号機取水路前面エリアの汚染濃度が高い海底土の拡散防止を図るための固化土による被覆工事が完了しました。
- 1～4号機取水路開渠内の汚染濃度低減のため、繊維状のセシウム吸着材を用いて浄化することを予定しています。

放射性物質を含む液体の拡散防止強化対策

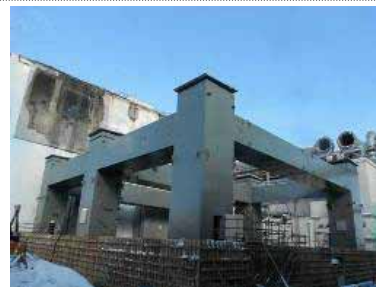
- 4号機燃料取り出し用カバーの鉄骨建方を開始しました。（1/8～）
- 4号機使用済燃料プールからの燃料取り出しについて、平成25年11月開始を目指します。
- 原子炉建屋の健全性確認を年4回定期的に行っています。

第1節部分鉄骨建方終了（1/14）

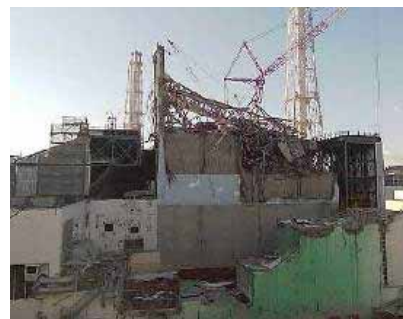
- 3号機燃料取り出し用カバー設置に向けて、構台設置作業及び原子炉建屋上部ガレキ撤去作業を継続しています。

3号機原子炉建屋（1/29）

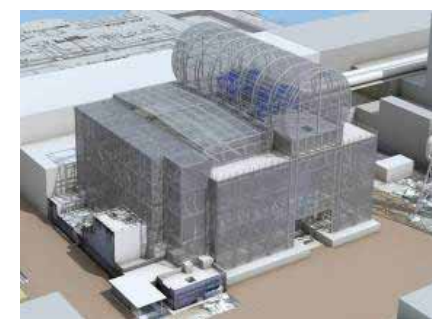
燃料取り出し用カバー完成イメージ

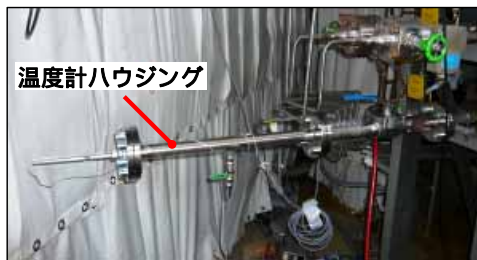
- 格納容器貫通部からイメージスコープ等を挿入し、内部調査を実施しました。(H24/1/19, 3/26, 27)
- 既設温度計の故障に伴い、原子炉圧力容器温度計を追加設置し監視計器としました。(H24/11/6)
- 格納容器内雰囲気温度計の信頼性向上を目的として、格納容器内に温度計を設置し、監視計器としました。(H24/11/6)

圧力容器温度計設置状況(H24/10/3)

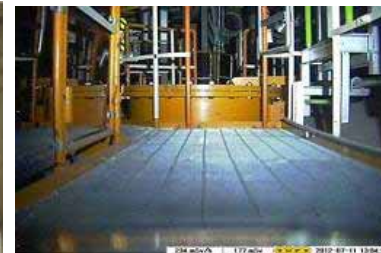
- ロボットにより原子炉建屋内の汚染状況を調査し(H24/6/11～15)、最適な除染方法を選択するため除染サンプルを採取しました(H24/6/29～7/3)。
- 格納容器漏えい箇所の調査・補修工法の検討のため、トラス室内等の滞留水水位を測定し(H24/6/6)、ロボットによるトラス室内の調査を実施しました(H24/7/11)。

ロボットによるトラス室調査(H24/7/11)
