福島第一原子力発電所における電源設備の停止に関する調査状況

発生状況

電源設備停止の事故分析について

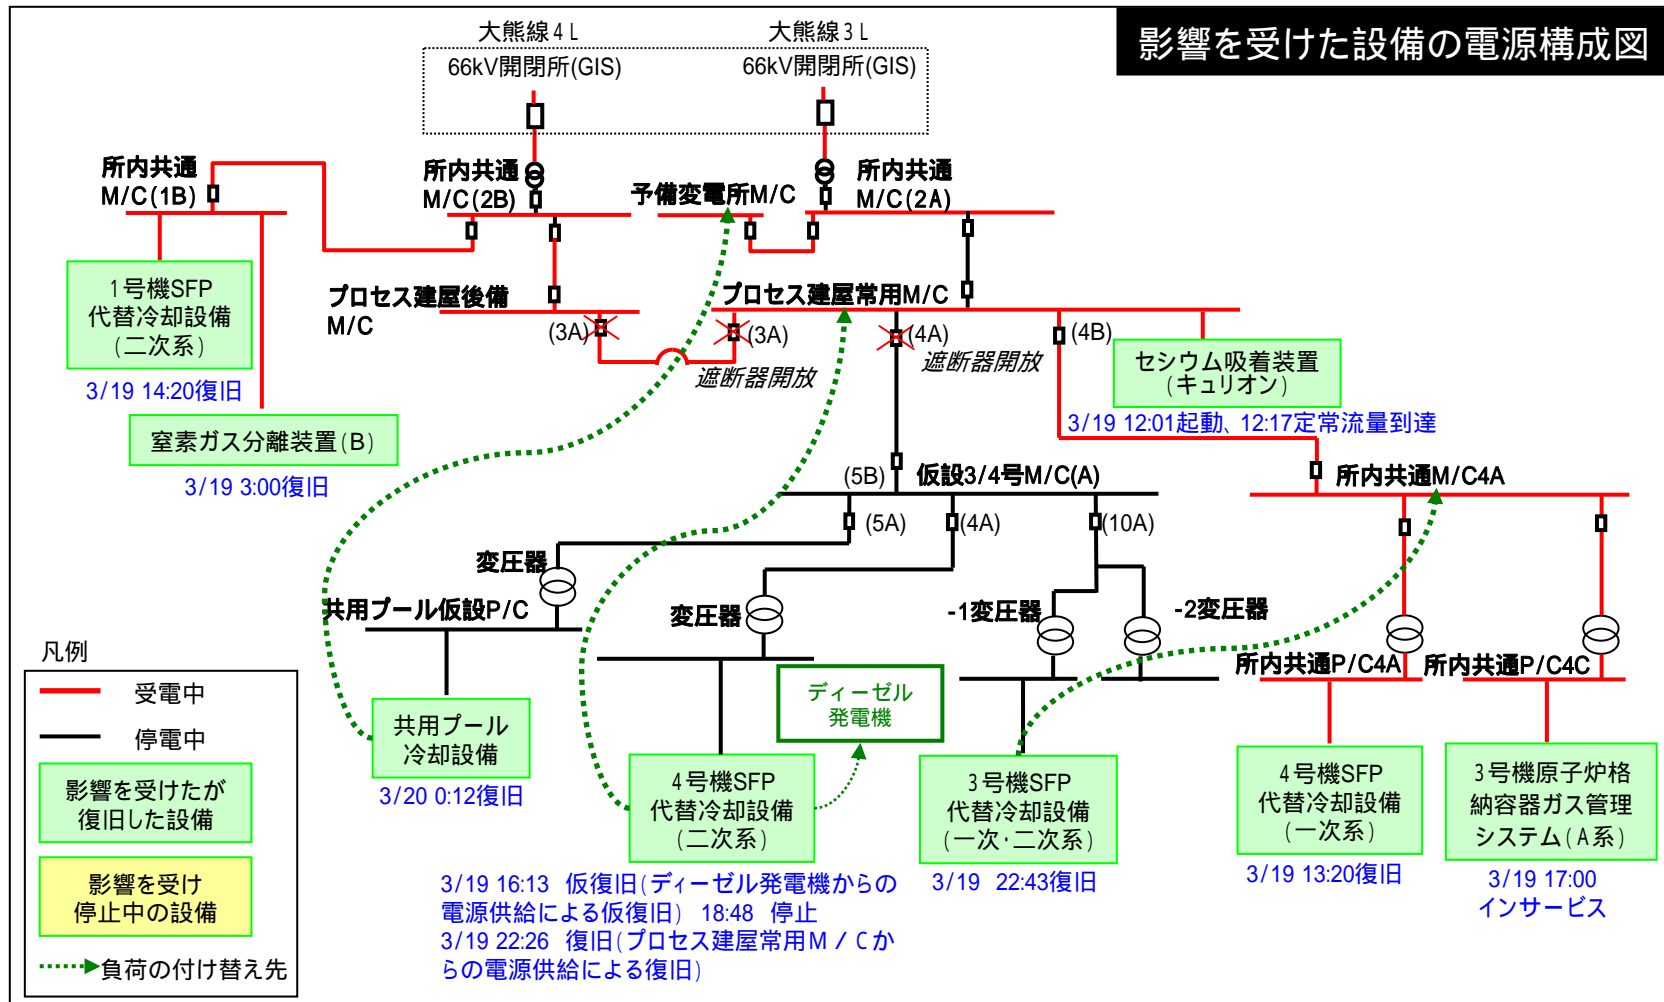
平成25年3月18日午後6時57分頃、福島第一原子力発電所免震重要棟において、電源が瞬時停止する事象が発生。それを受け、設備の状況を確認したところ、プロセス建屋常用M/C（メタクラ）と所内共通M/C 4Aと仮設3/4号M/C（A）が停止していることを確認。

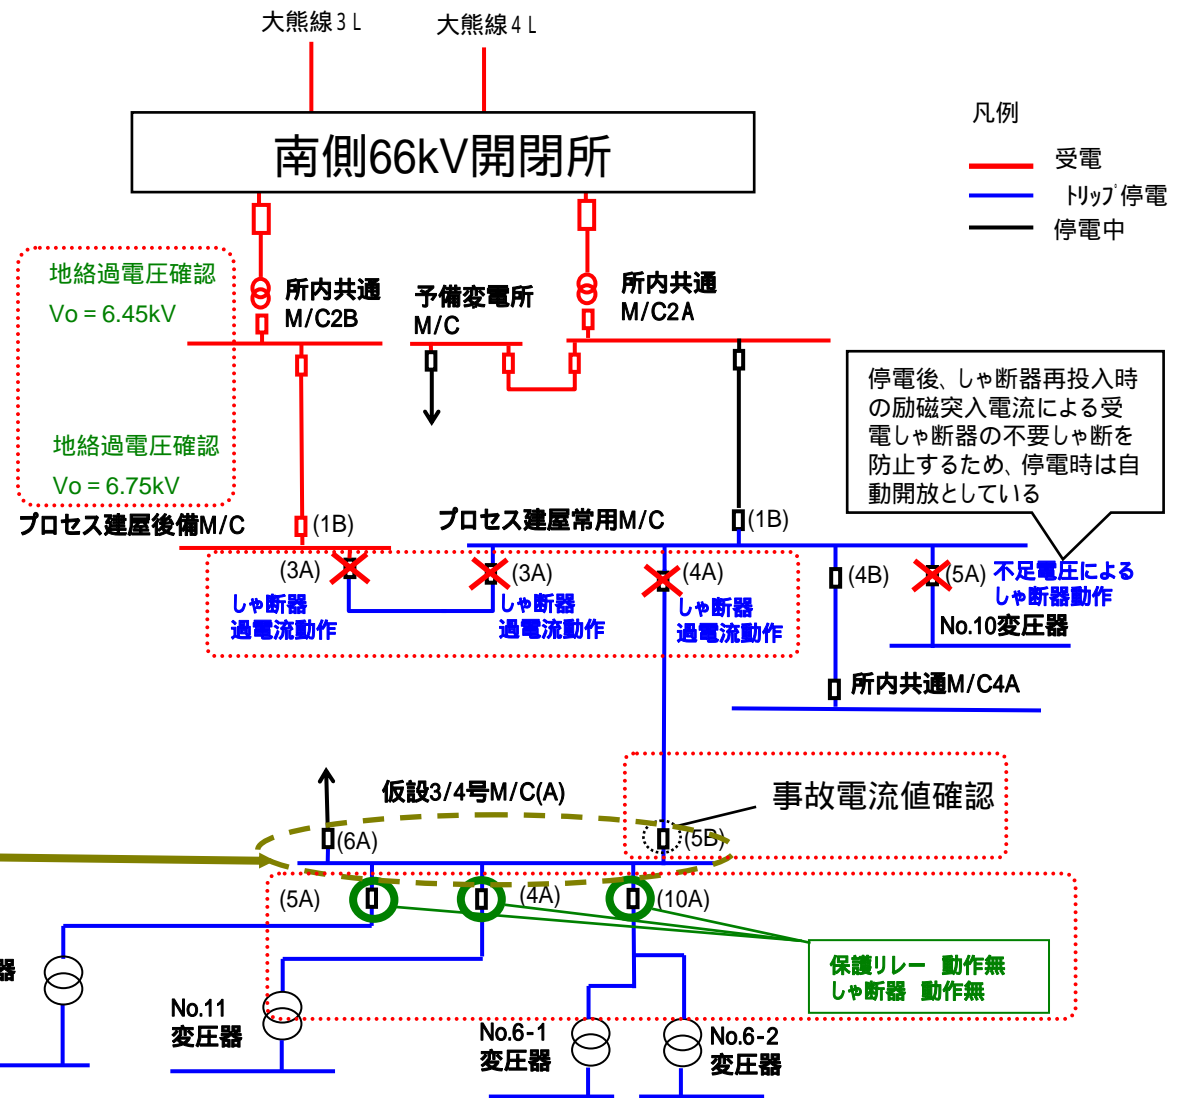
B系統にて地絡継電器動作

B系かつ高圧電源系統で事故と推定

プロセス建屋常用M/C(3A)、(4A)及びプロセス建屋後備M/C(3A)が過電流にてしゃ断器トリップ

プロセス建屋常用M/C(4A)下流で事故と推定

仮設3/4号M/C(A)(4A)、(5A)、(10A)の地絡方向継電器不動作およびしゃ断器不動作

仮設3/4号M/C各負荷より上流側の事故と推定

仮設3/4号M/C(A)(5B)にて事故電流確認

仮設3/4号M/C(A)(5B)下流側で事故と推定

仮設3/4号M/C(A)内部での事故と推定

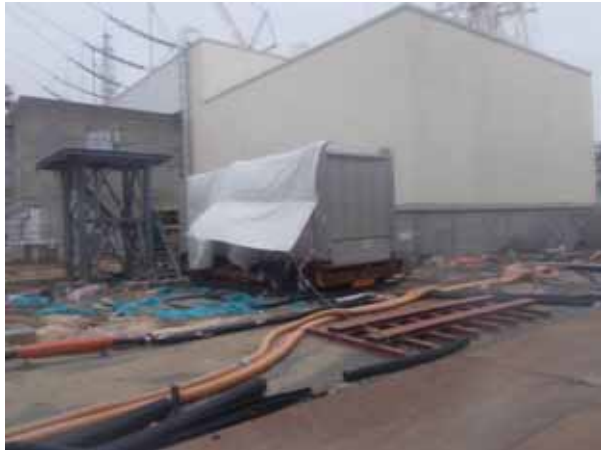
仮設3 / 4号M / C (A) 全景
(3 / 4号機開閉所)

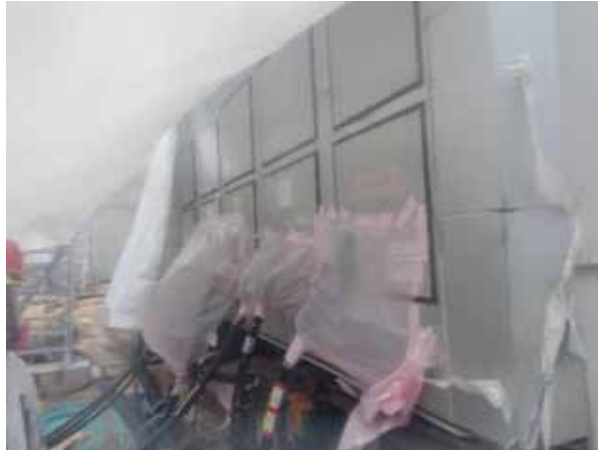
仮設3 / 4号M / Cの外観

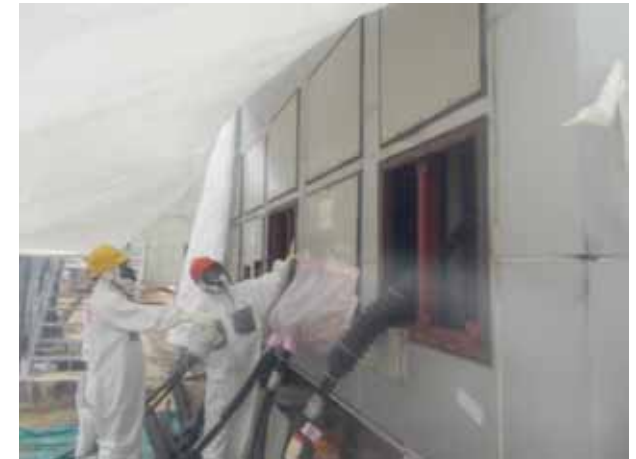
仮設3 / 4号M / C点検の状況

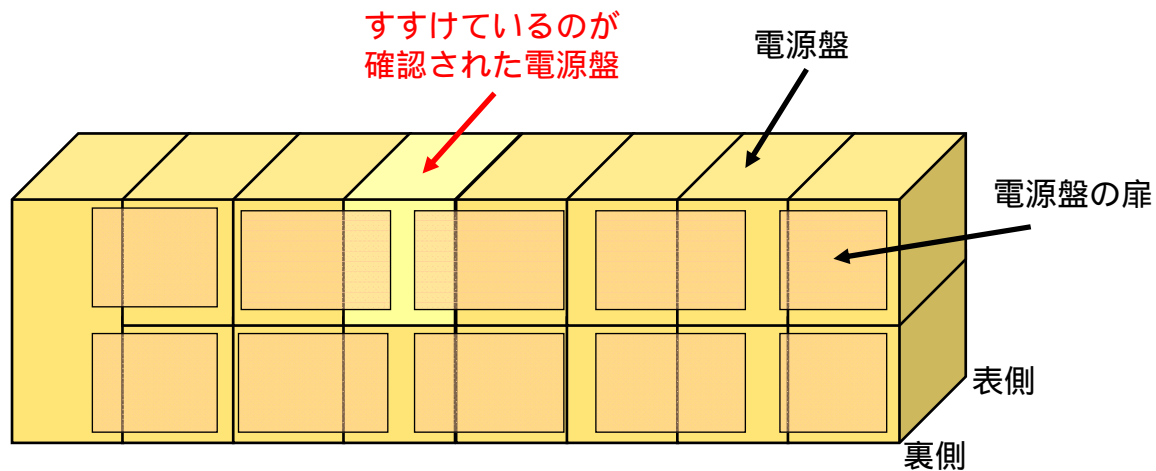
仮設3 / 4号M / C (A) 電源盤と扉のイメージ

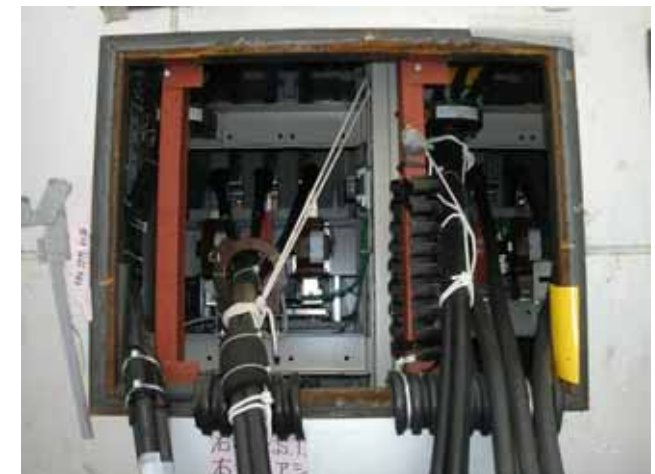
仮設3 / 4号M / C電源盤の扉を開けた状態 (すすけの確認された電源盤の下)

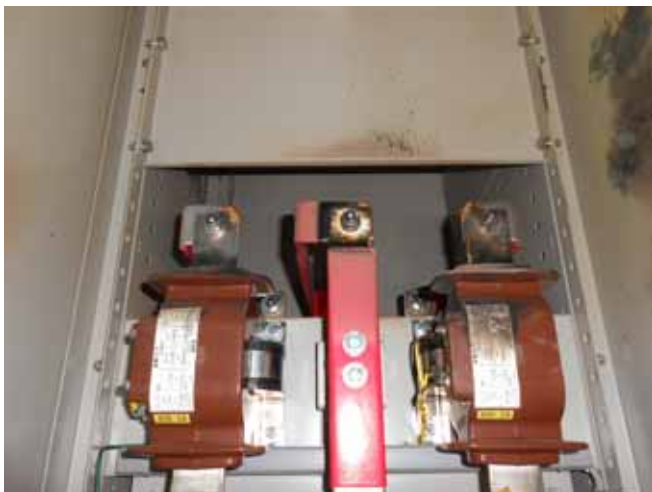
仮設3 / 4号M / Cの
計器用変流器 (端子) がすすけている状況

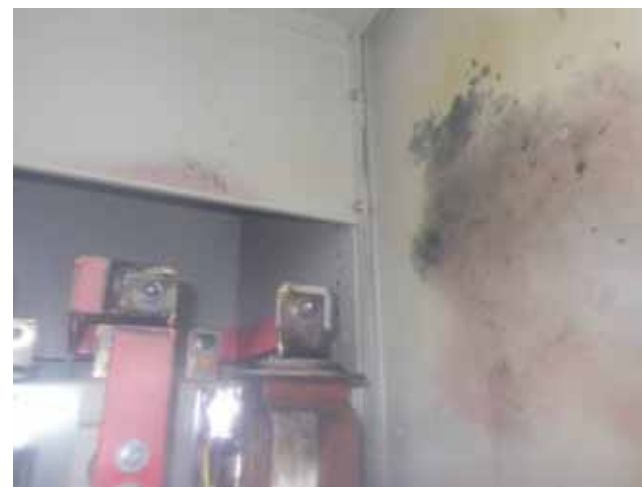
仮設3 / 4号M / Cの
壁面がすすけている状況

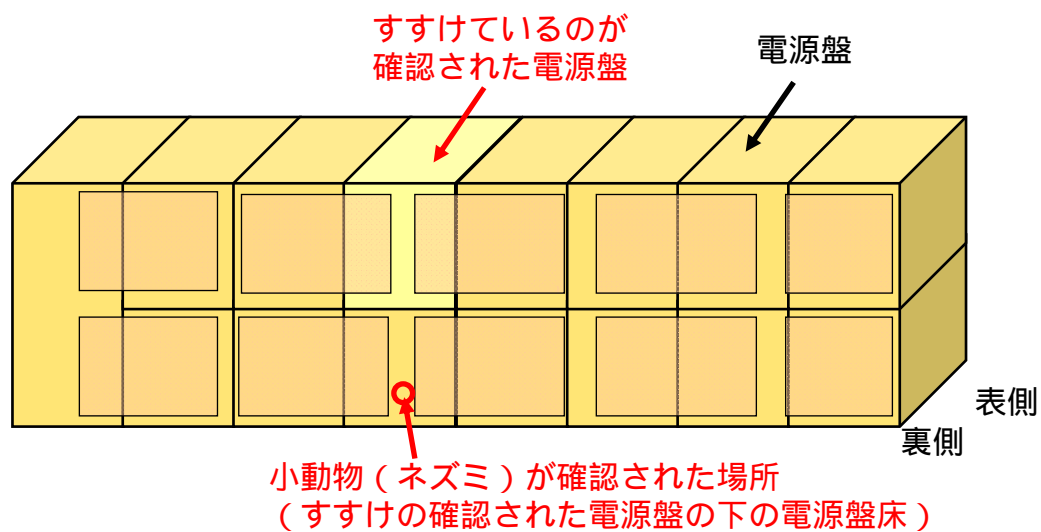
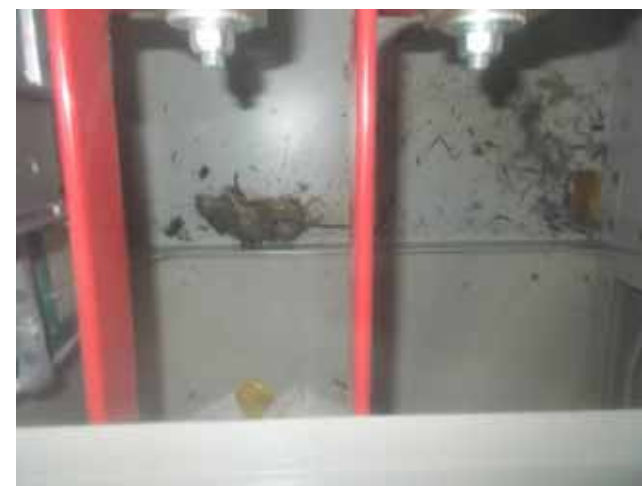
小動物 (ネズミ) の状況 (上から見たイメージ)

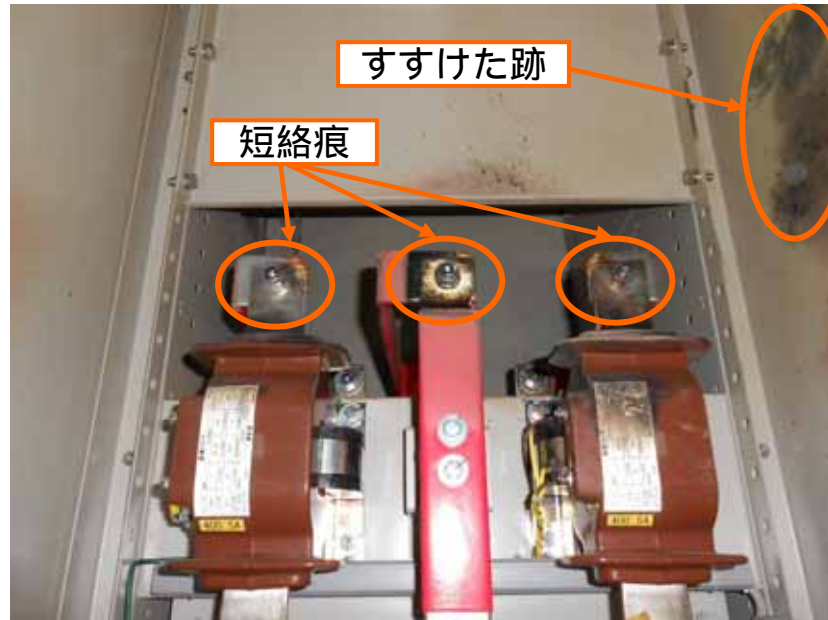
短絡後の電源盤内 (5 A)

- ・短絡した5 Aユニット以外のユニットに、異常は確認されなかった。

写真 短絡後の盤内

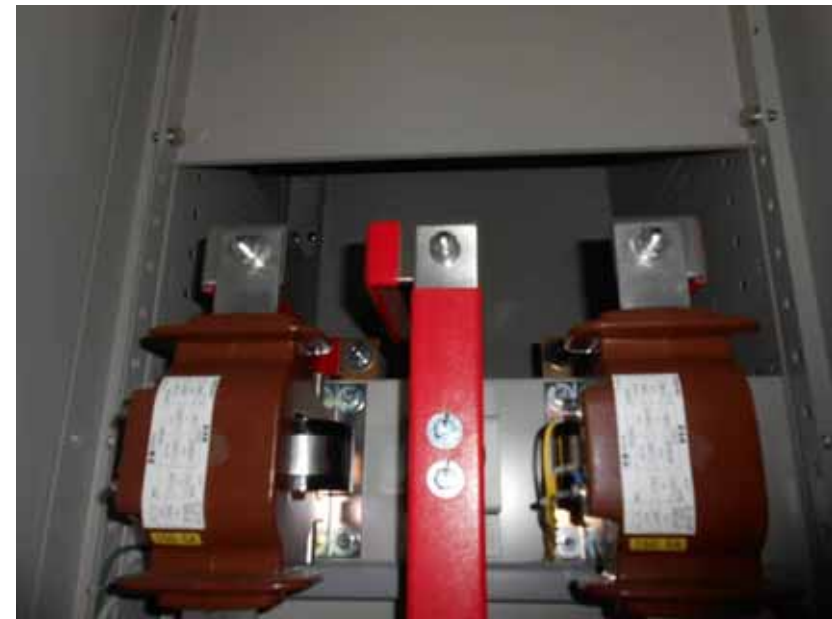
健全な電源盤内 (6 A)

写真 健全な盤内

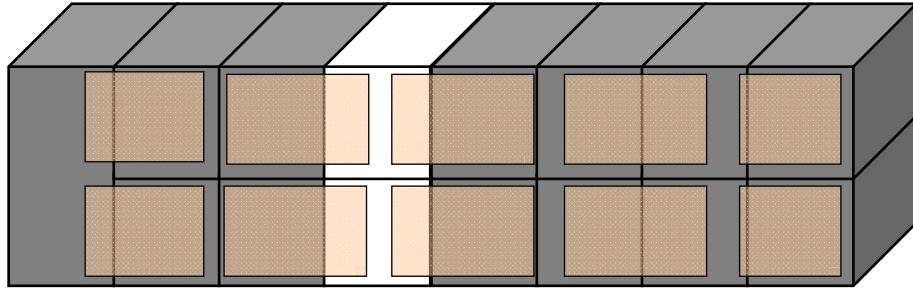
仮設M3 / 4号M / C (A) 裏面と扉のイメージ図

- ・ 仮設M / C 3 / 4号 (A) (5 A) ユニット裏面側の**導体部**に**短絡痕**を確認。また、同ユニット床面に**小動物 (ネズミ) の死骸 (電撃痕有り)**を確認。
- ・ 仮設3 / 4号M / C (A) の他ユニットおよび母線は短絡痕および異物なし。

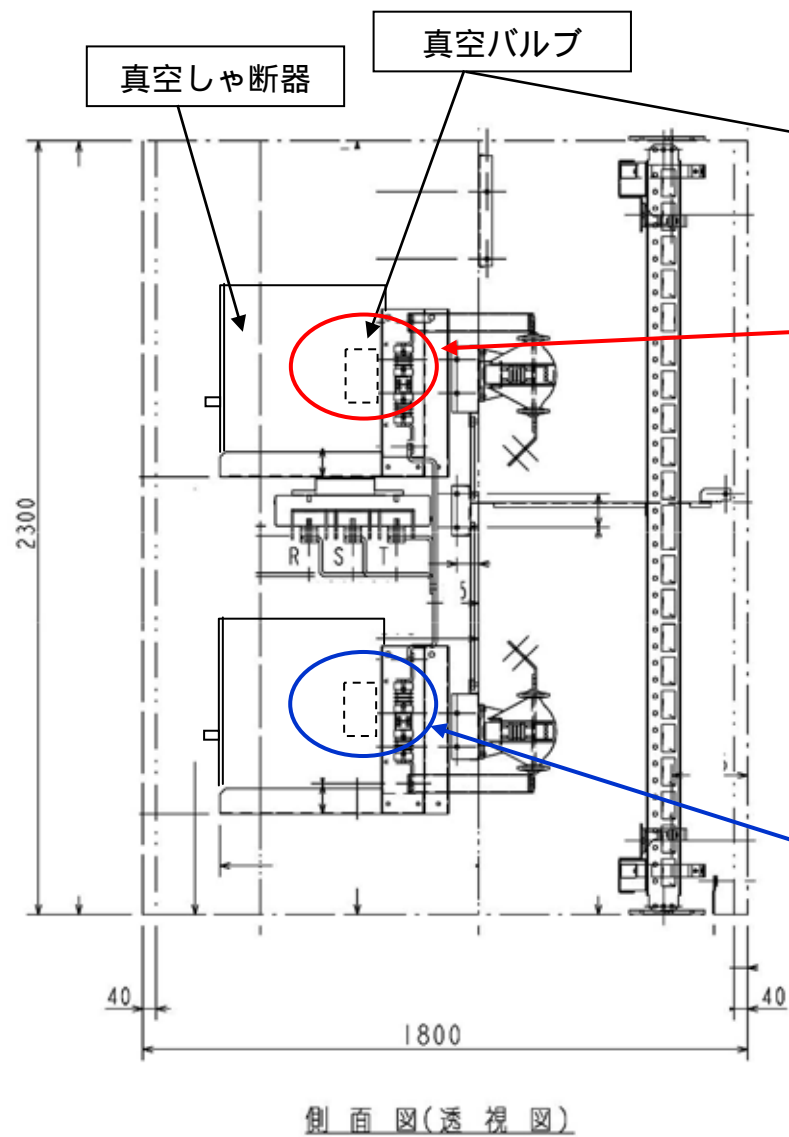
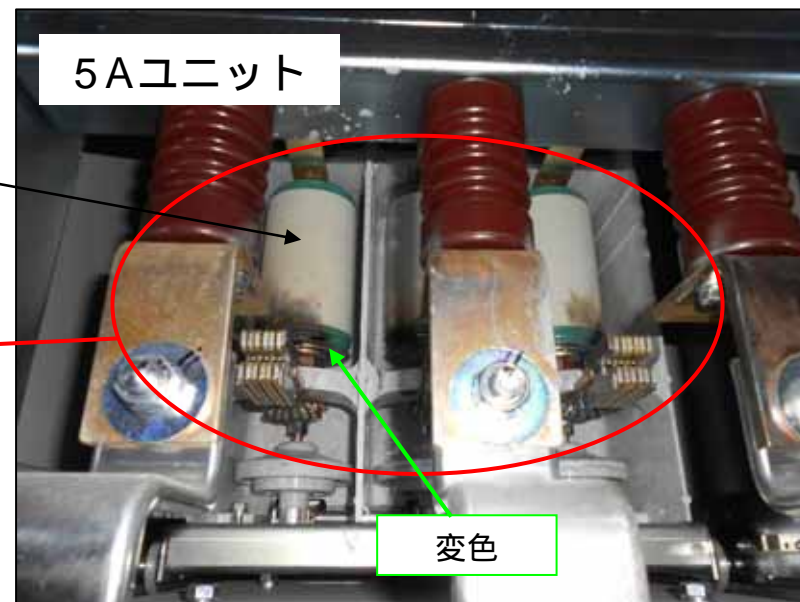
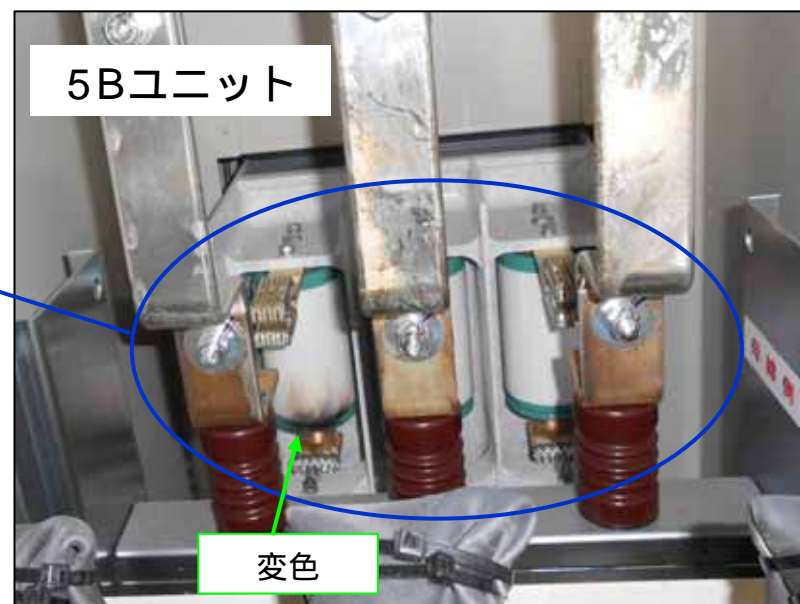
仮設3 / 4号M / C (A) 内の短絡痕の状況

5 Aユニットの短絡痕があった端子部近傍の短絡痕の状況

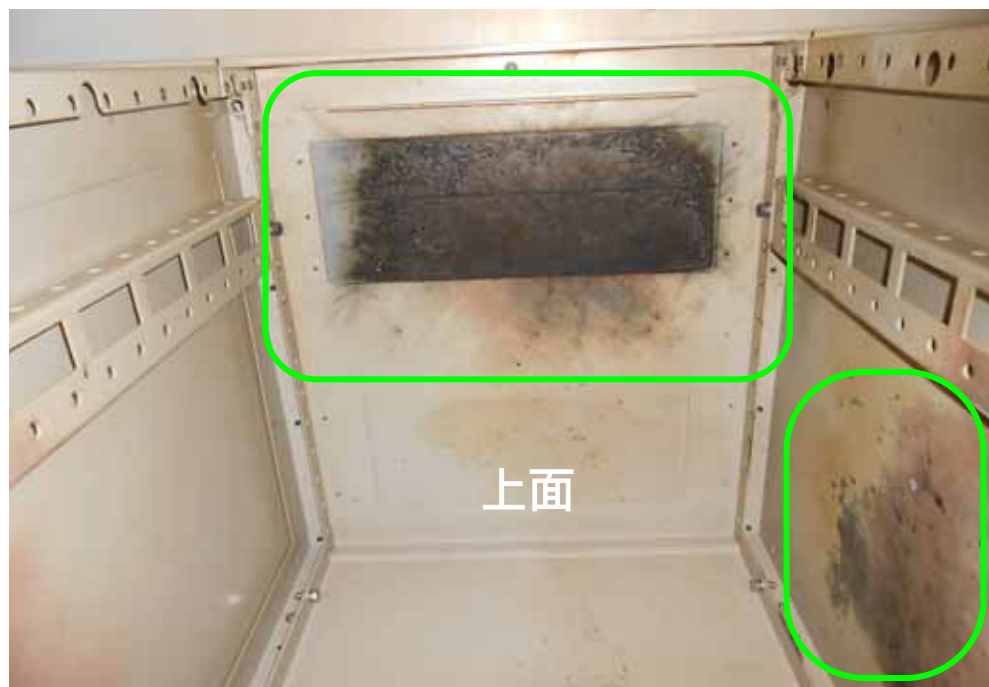
5 Aユニット上面の短絡痕の状況

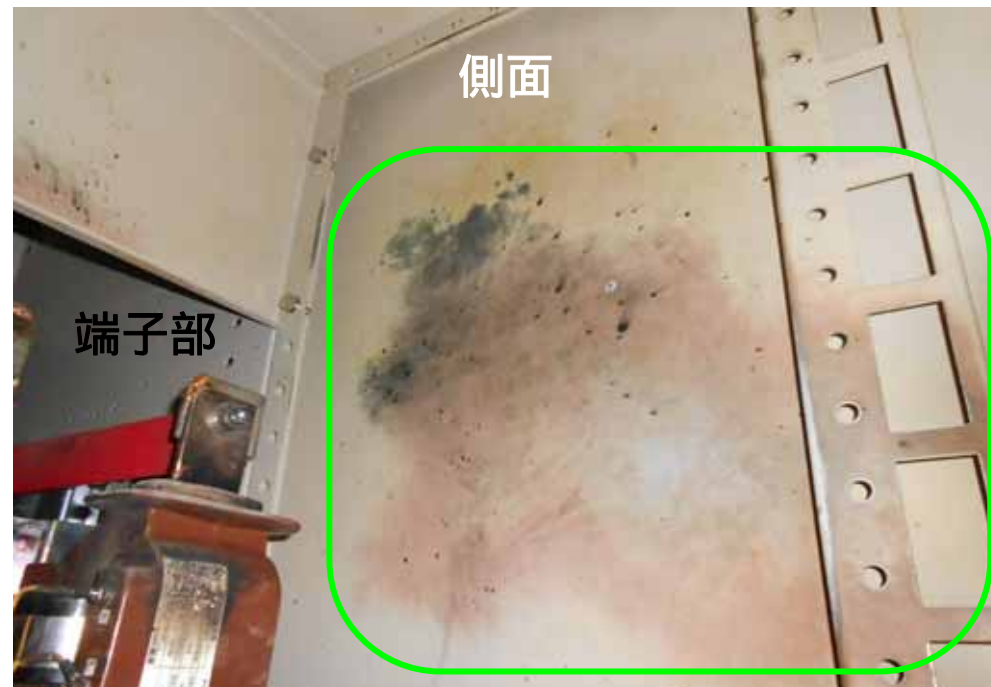
5 Aユニット側面の短絡痕の状況

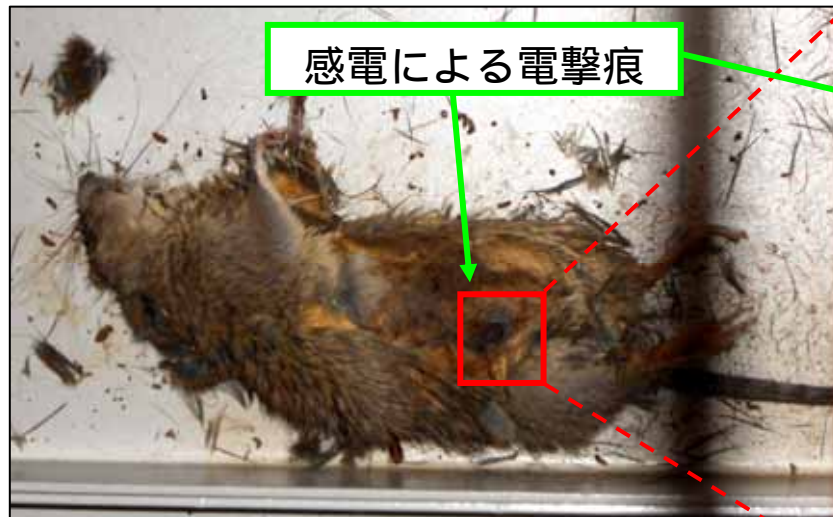
- ・ 仮設3 / 4号M / C(A) 5Aユニット内の床面に、小動物（ネズミ（写真 ））の死骸があり、その死骸には感電による電撃痕（写真 ）を確認した。

写真 5Aユニット内の小動物（ネズミ）

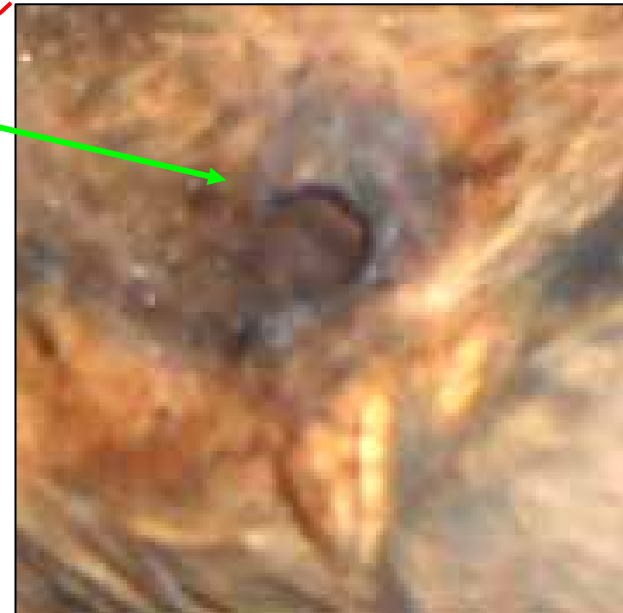
写真 電撃痕拡大図

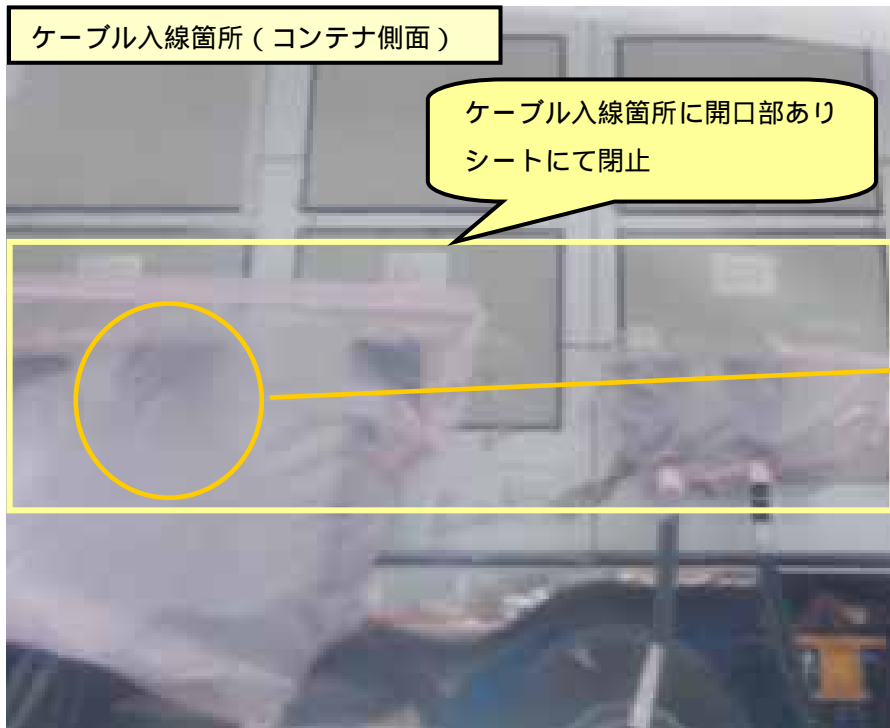
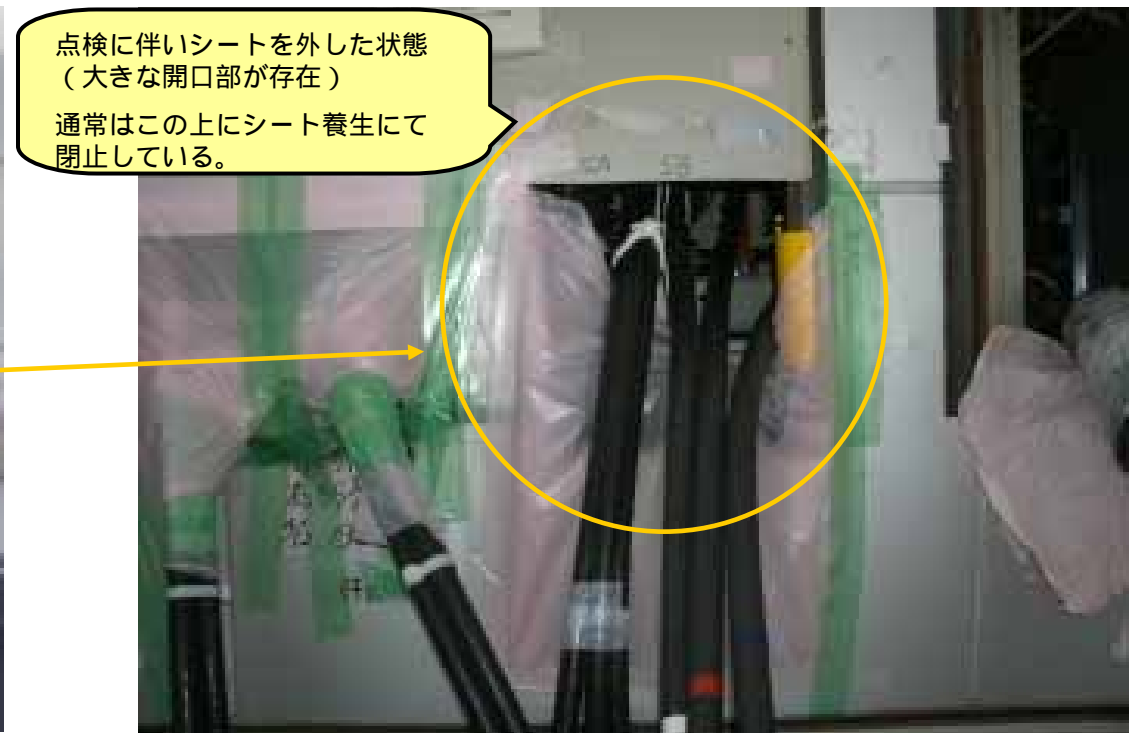
仮設3 / 4号M / C コンテナ開口部状況

- ・一部シートが剥がれて、小動物（ネズミ）が侵入した可能性あり。
- ・調査段階でシートを剥がして点検を行ったため、小動物（ネズミ）などの侵入痕は確認できていない。
- ・仮設3 / 4号M / C (A) 5 Bユニット床で、発見した小動物（ネズミ）の糞と見られる異物を発見。
- ・また、3月18日午前中の巡視点検時は、シート等の外観の異常はなかった。

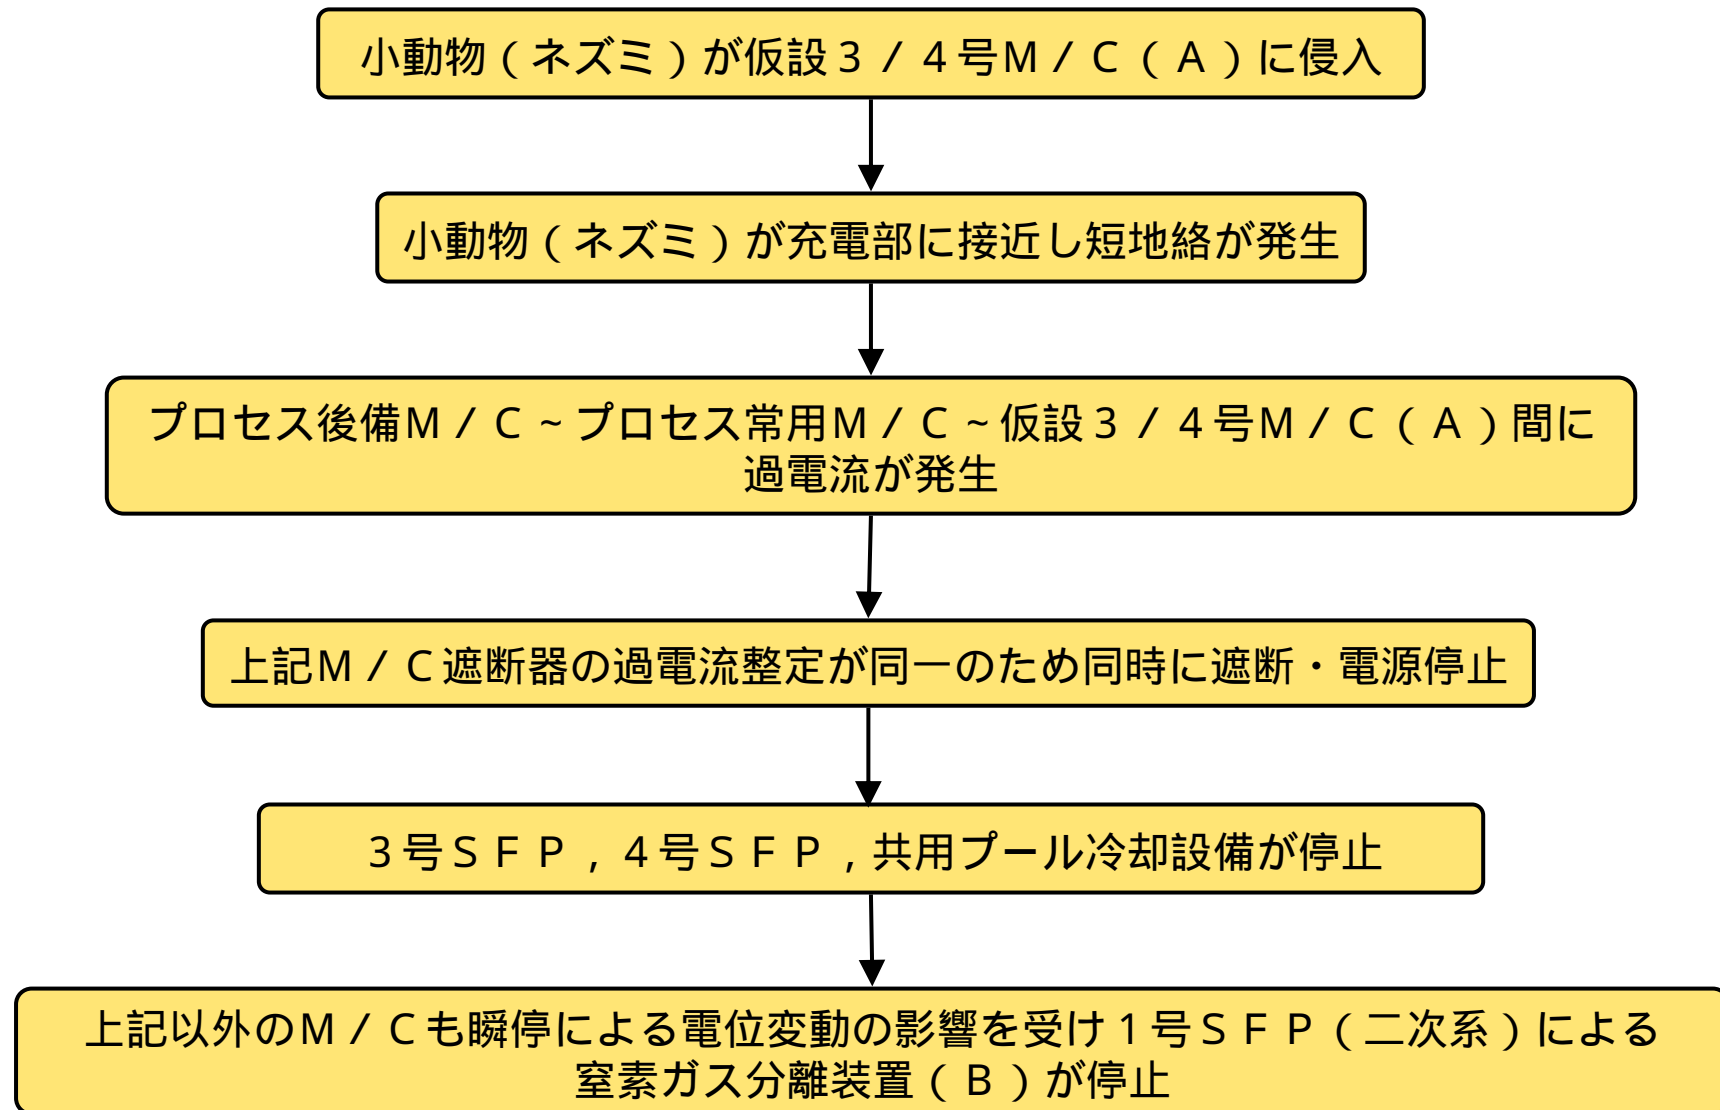
仮設3 / 4号M / C (A) 他の電源停止事象の原因
