今回の停電事故における福島県の申し入れに対する回答

福島第一原子力発電所 1～4号機 所内電源系の停電事故について

平成25年3月28日
東京電力株式会社

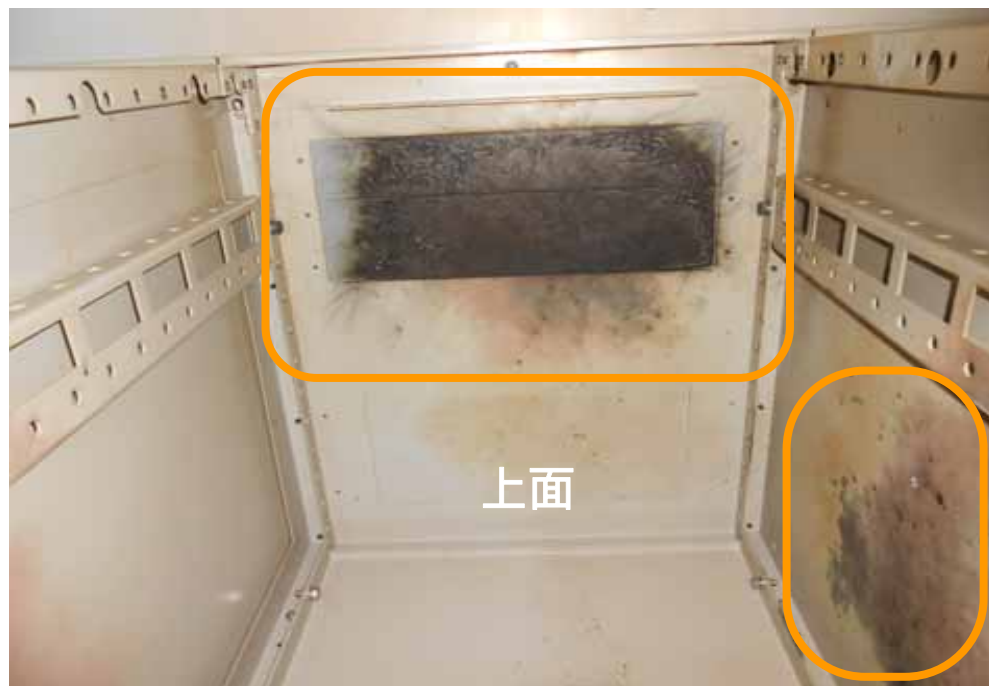
5 Aユニット上面のアーケ痕状況

5 Aユニットの短絡痕があった端子部近傍にアーケ痕を確認。

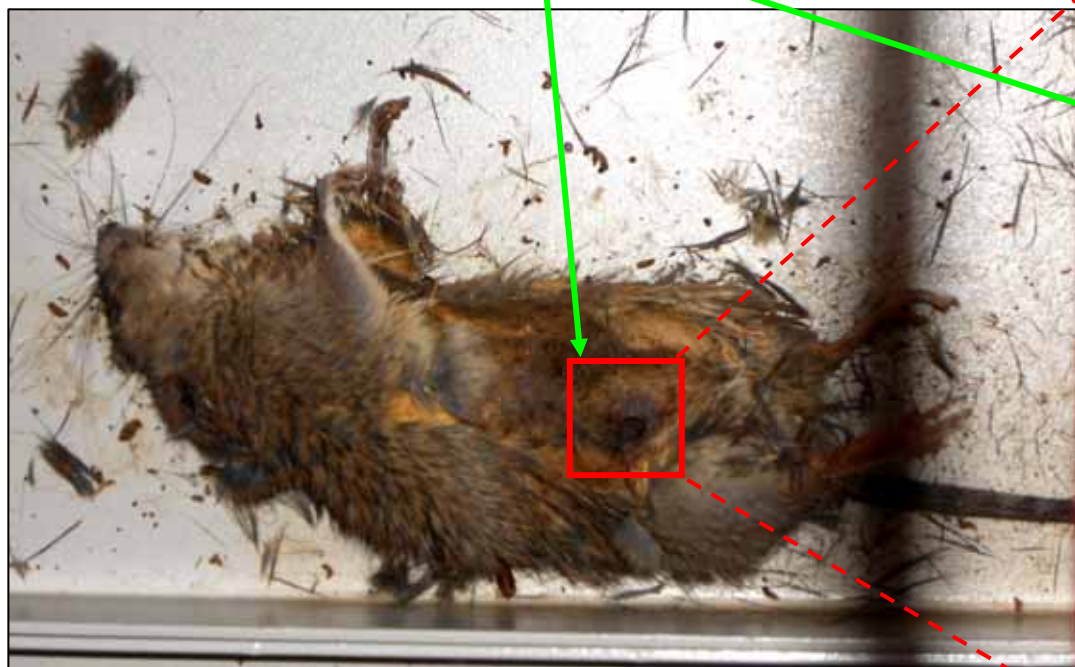
写真 5A・5Bユニット内のネズミ

- ・ 仮設3/4号M/C(A) 5A・5Bユニット内の床面にネズミ（写真 ）の死骸があり、その死骸には感電による電撃痕（写真 ）を確認した。

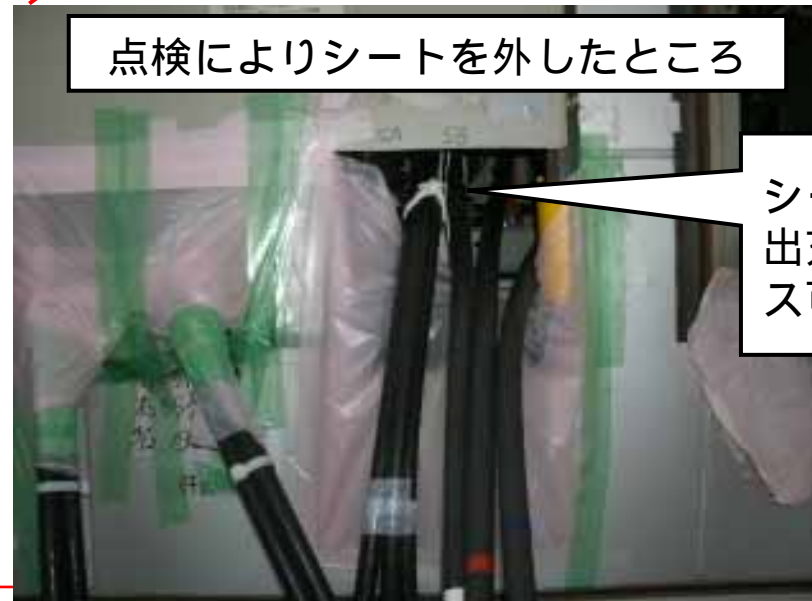
点検によりシートを外したところ

シートを外すと露出充電部にアクセス可能な開放構造

- ・一部シートが剥がれて、ネズミが侵入した可能性あり。
- ・調査段階でシートを剥がして点検を行ったため、ネズミなどの侵入痕は確認できていない。
- ・また、3月18日午前中の巡視点検時は、シート等の外観の異常はなかった。

現行行っている小動物対策に加えて、停電による影響が大きい高圧電源盤についてはケーブル貫通箇所
の開口部などに閉止等の対策を実施する。

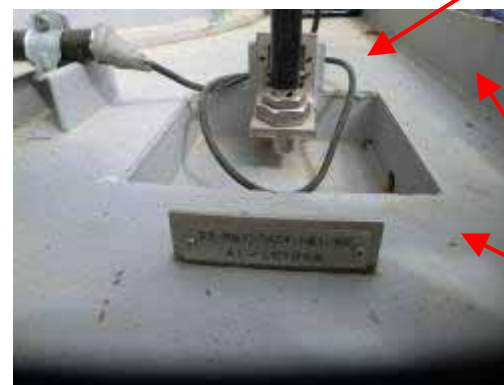
- ✓設備を構成する各機器スキッドに、漏えい受けパンと漏えい検知器を設置
- ✓設置エリア外への漏えい拡大防止のため、系統分離堰（高さ100mm～300mm）及び外周堰（高さ500mm）を設置
- ✓スキッド外で漏えいが発生した際の検知性を確保するため、堰で区画されたエリア毎に床漏えい検知器を設置
- ✓カメラ及びエリア放射線モニタによる監視を実施

漏えい検知器

漏えい受けパン
