地下貯水槽概要

平成25年4月6日

東京電力株式会社

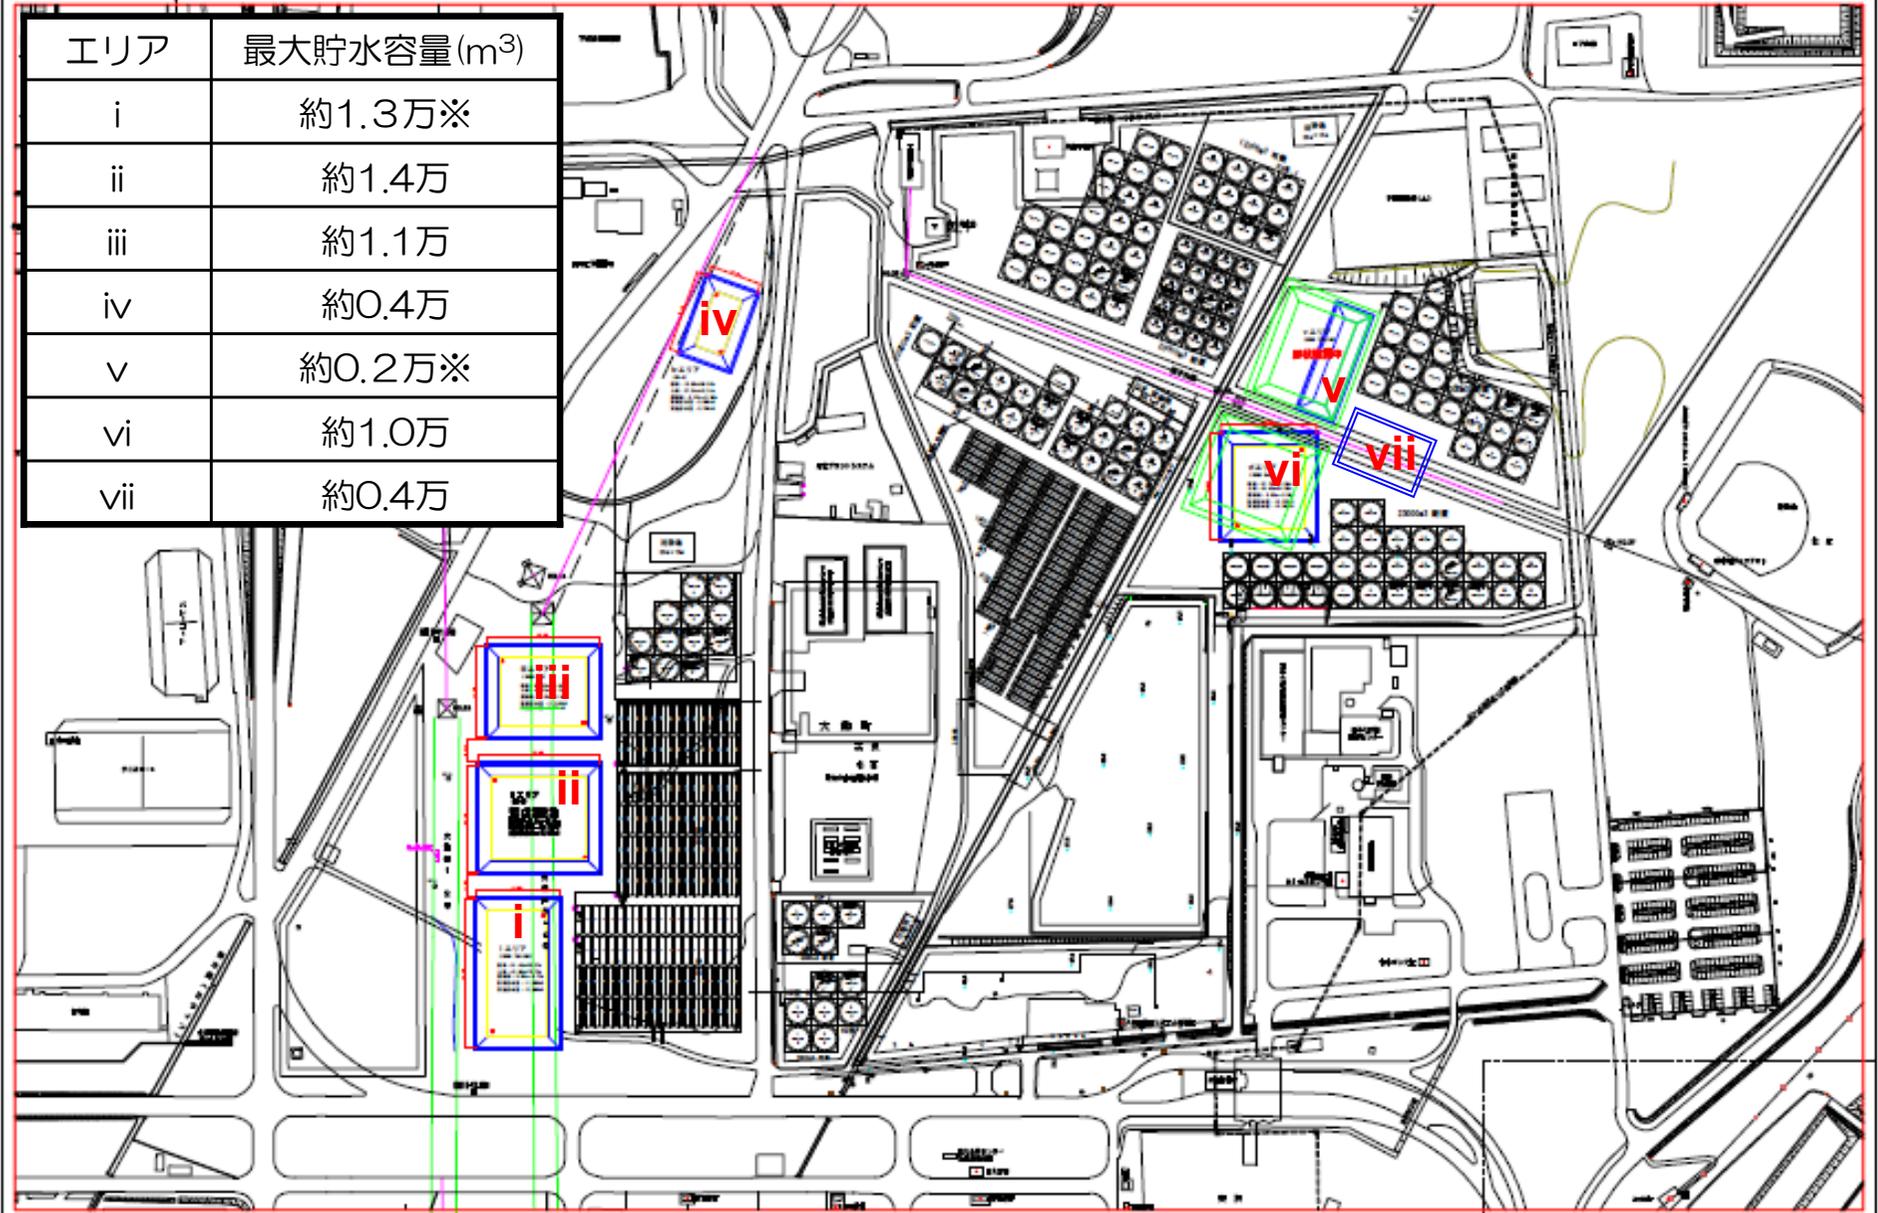
1. 平面図

福島第一原子力貯水槽配置計画図(案) S=1:2500

エリア	最大貯水容量(m ³)
i	約1.3万※
ii	約1.4万
iii	約1.1万
iv	約0.4万
v	約0.2万※
vi	約1.0万
vii	約0.4万

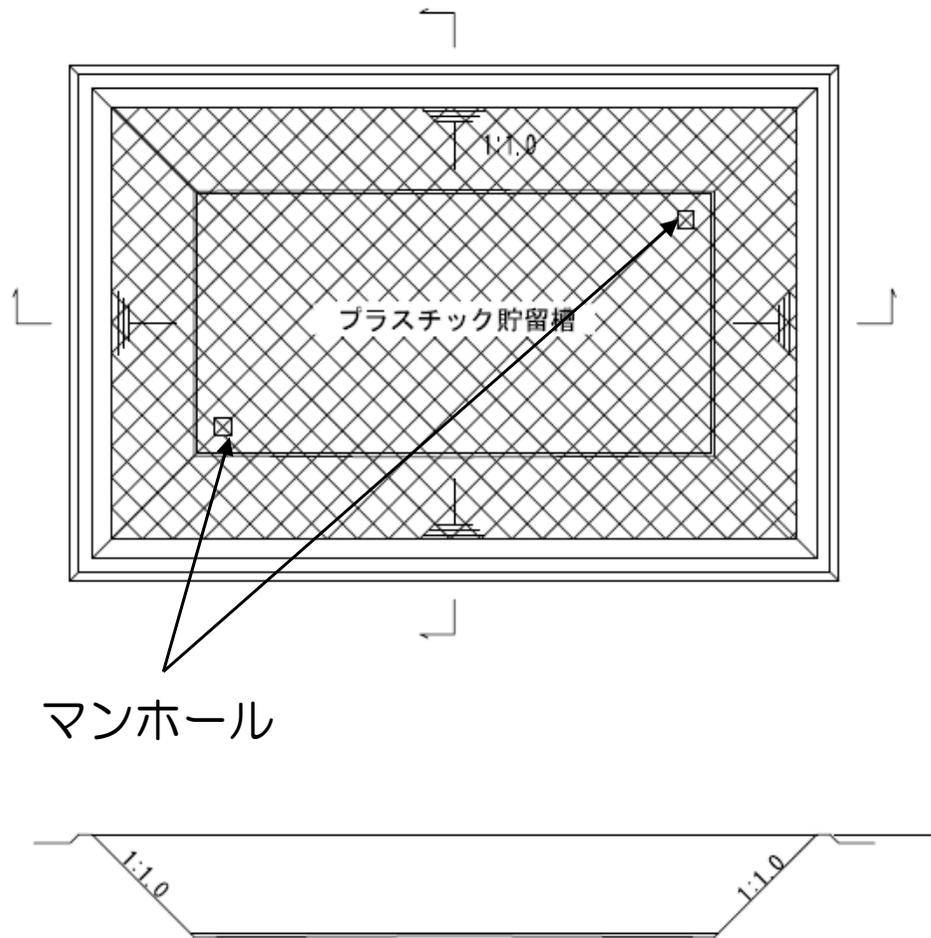
標準平面図

貯水槽 標準図

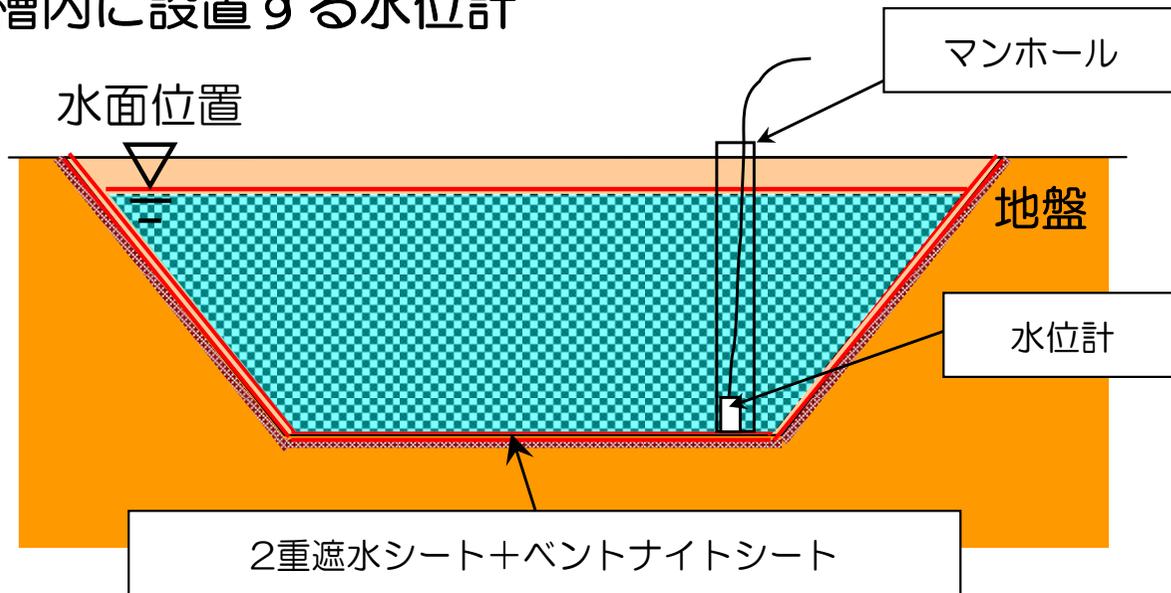
① 地下貯水槽内に設置する水位計

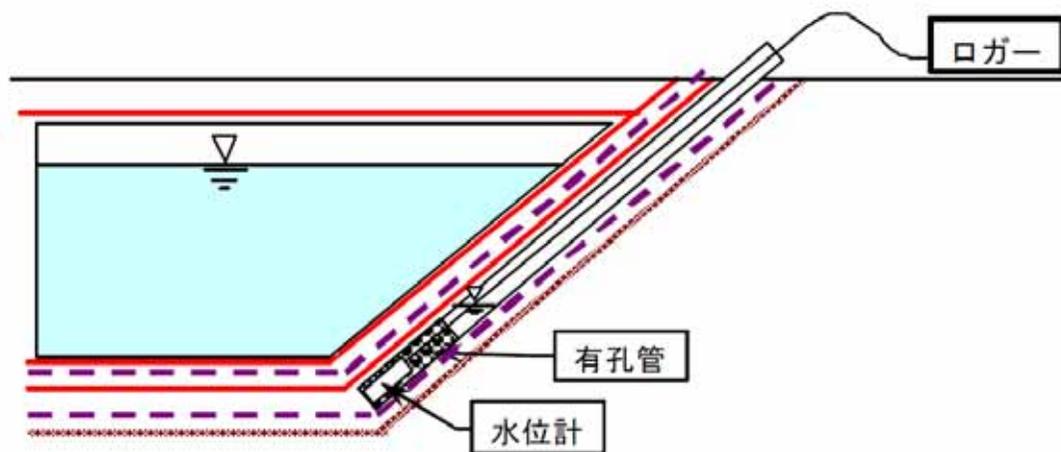
② ベントナイトシートと遮水シートの上に設置する水位計

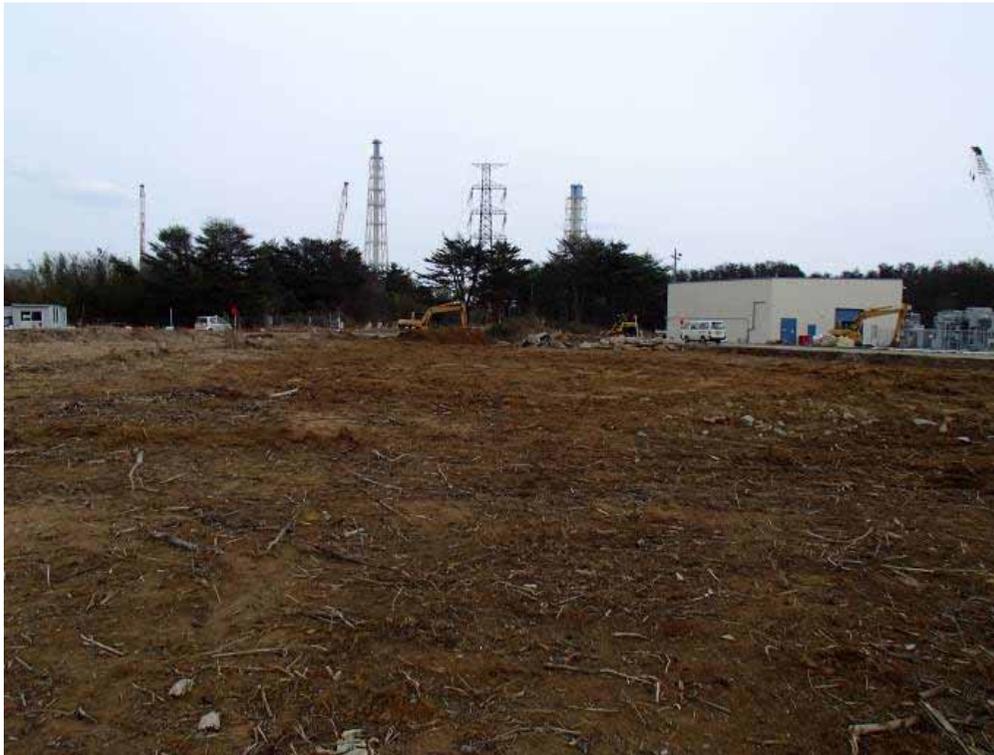
【掘削前】

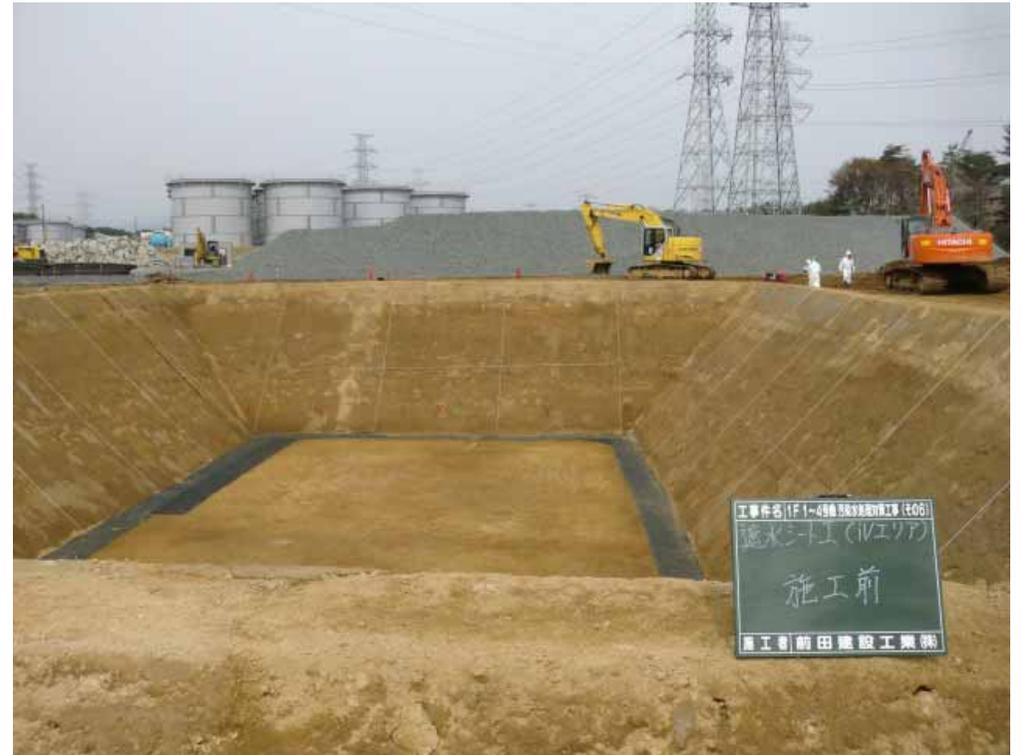
【掘削・地盤改良完了】

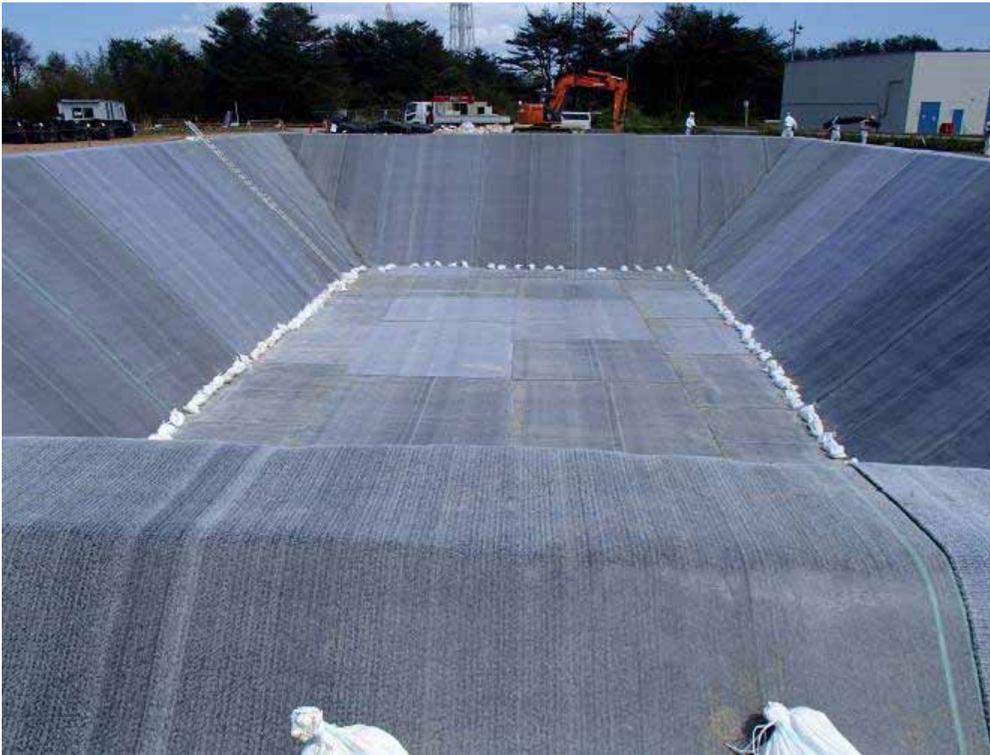
【ベントナイトシート敷設完了】

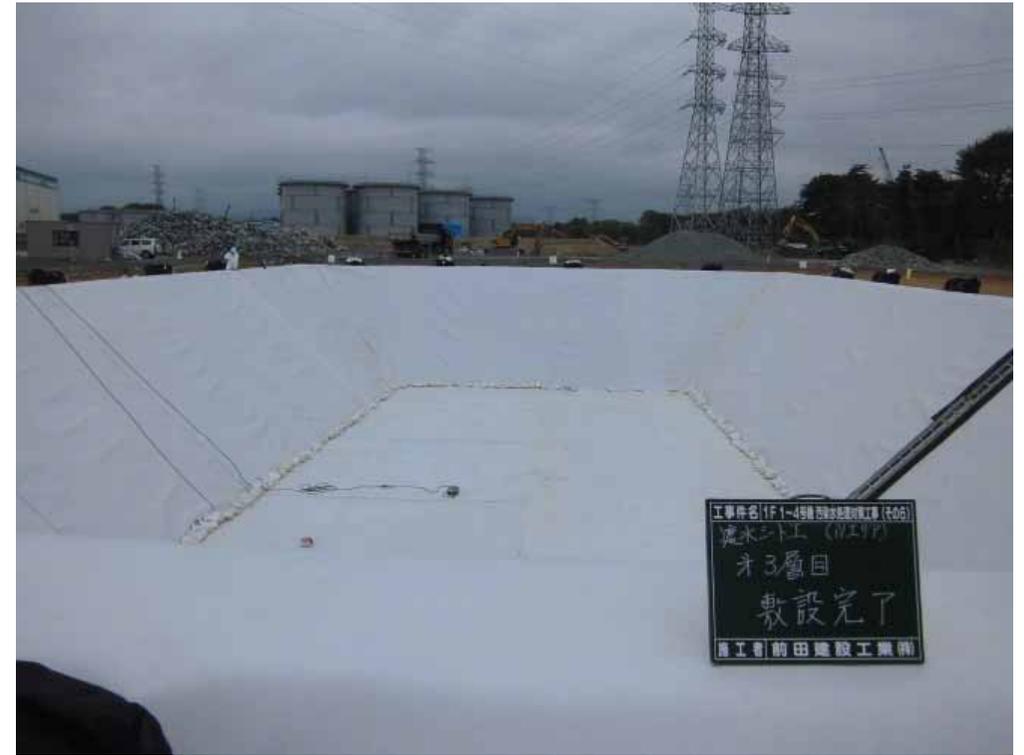
【HDPE（1層目）敷設完了】

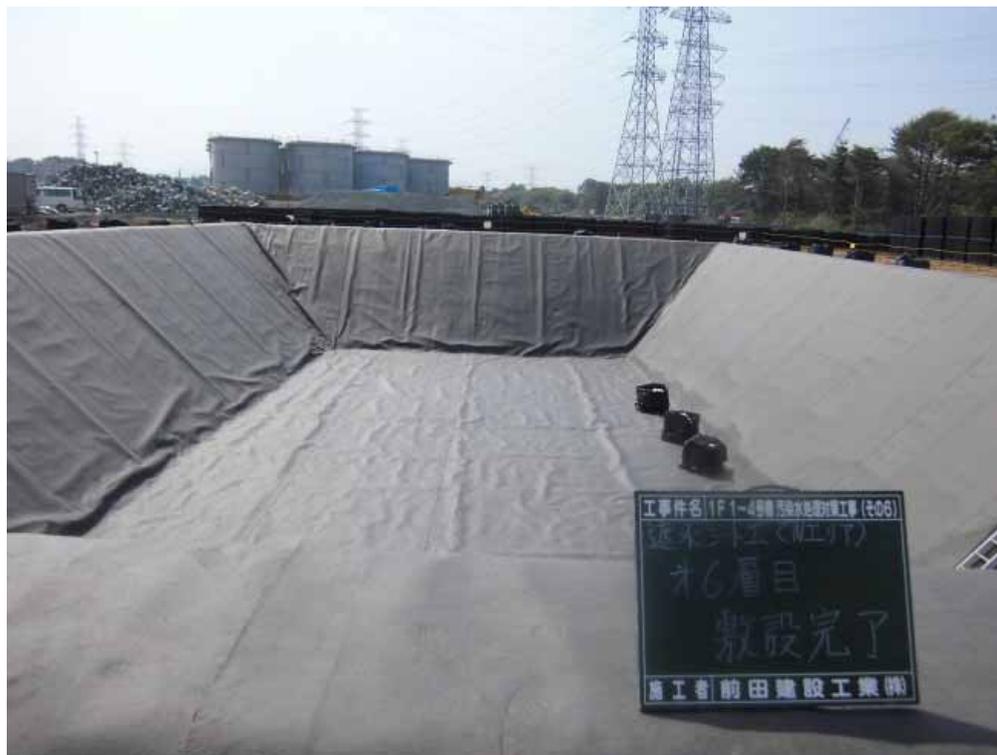
【シート敷設完了】

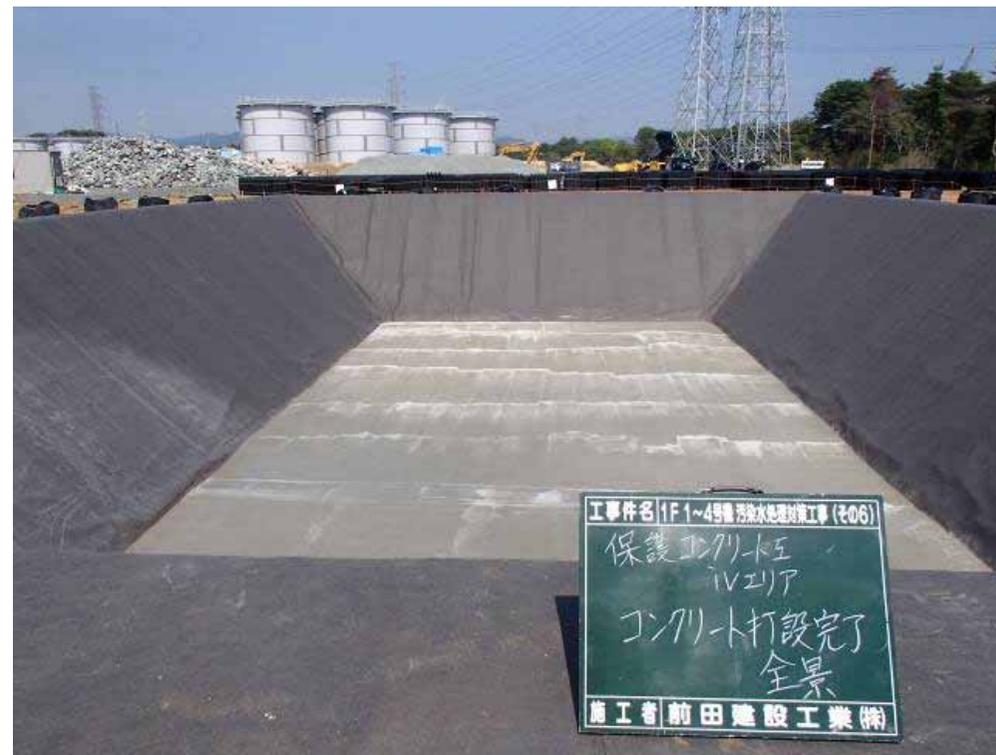
【保護コンクリート打設完了】

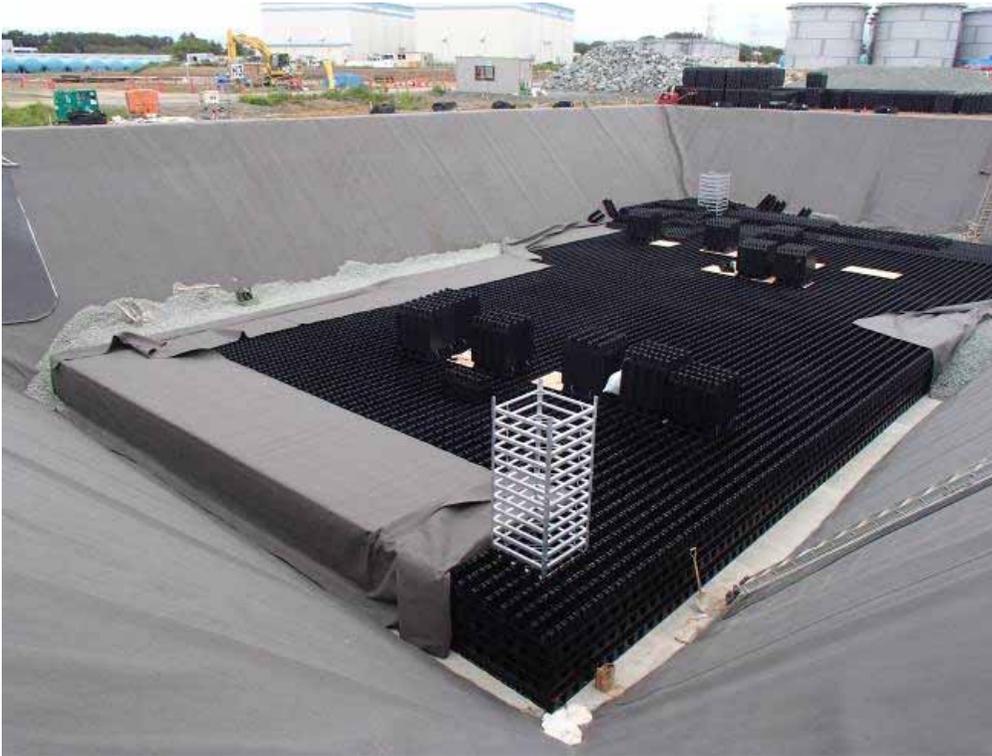
【貯水材組立状況】

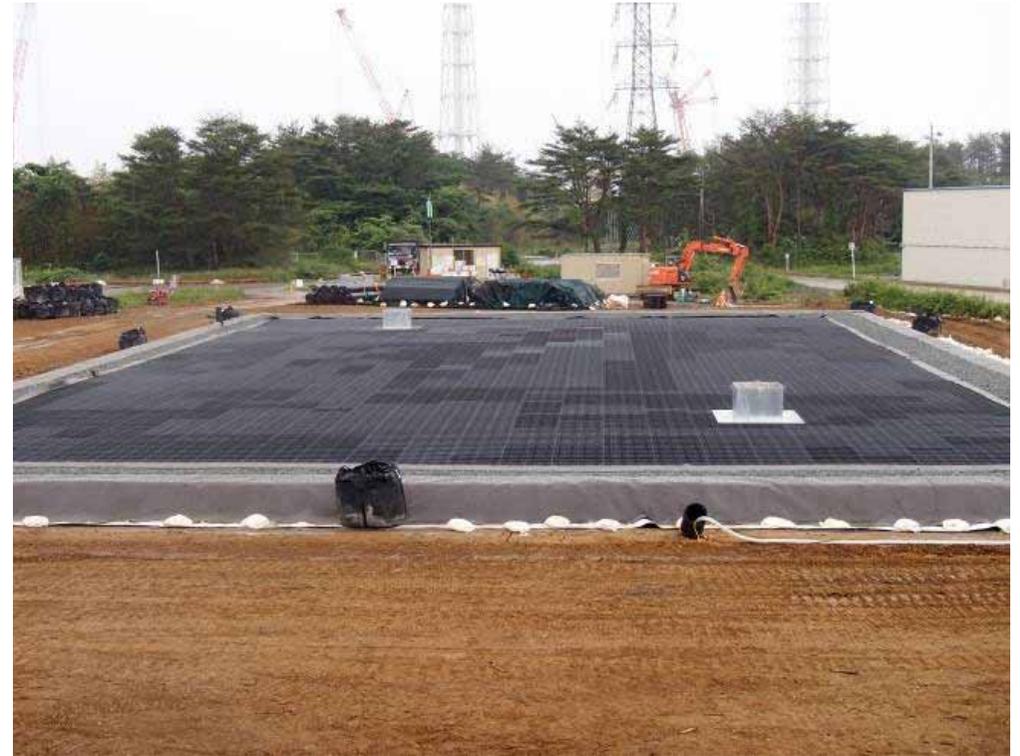
【貯水材組立完了】

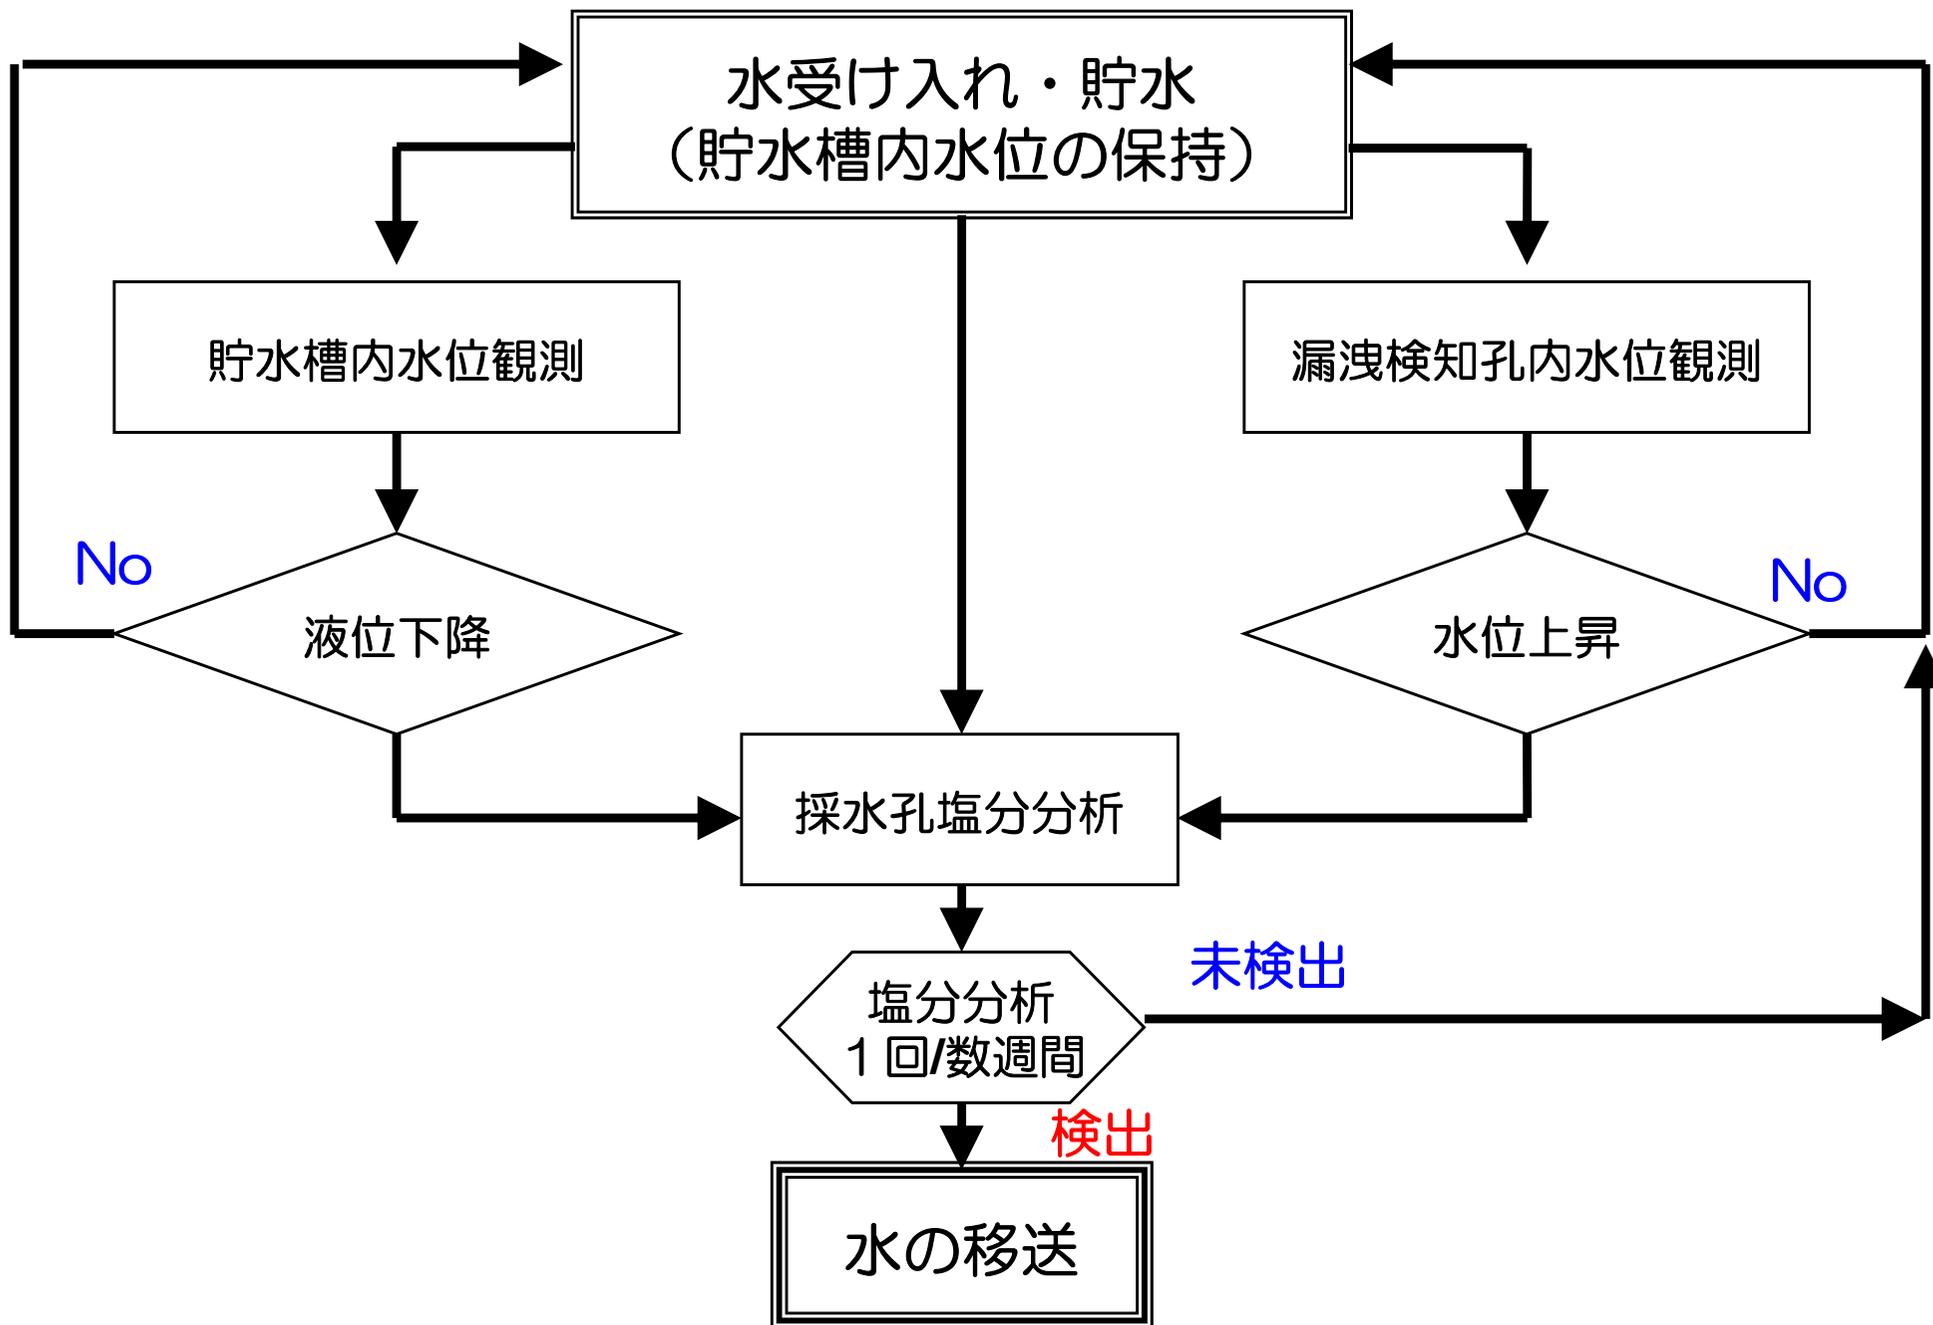
漏洩監視フロー

以降、週1回、ドレーン孔内水の塩素イオン濃度で漏えいを監視

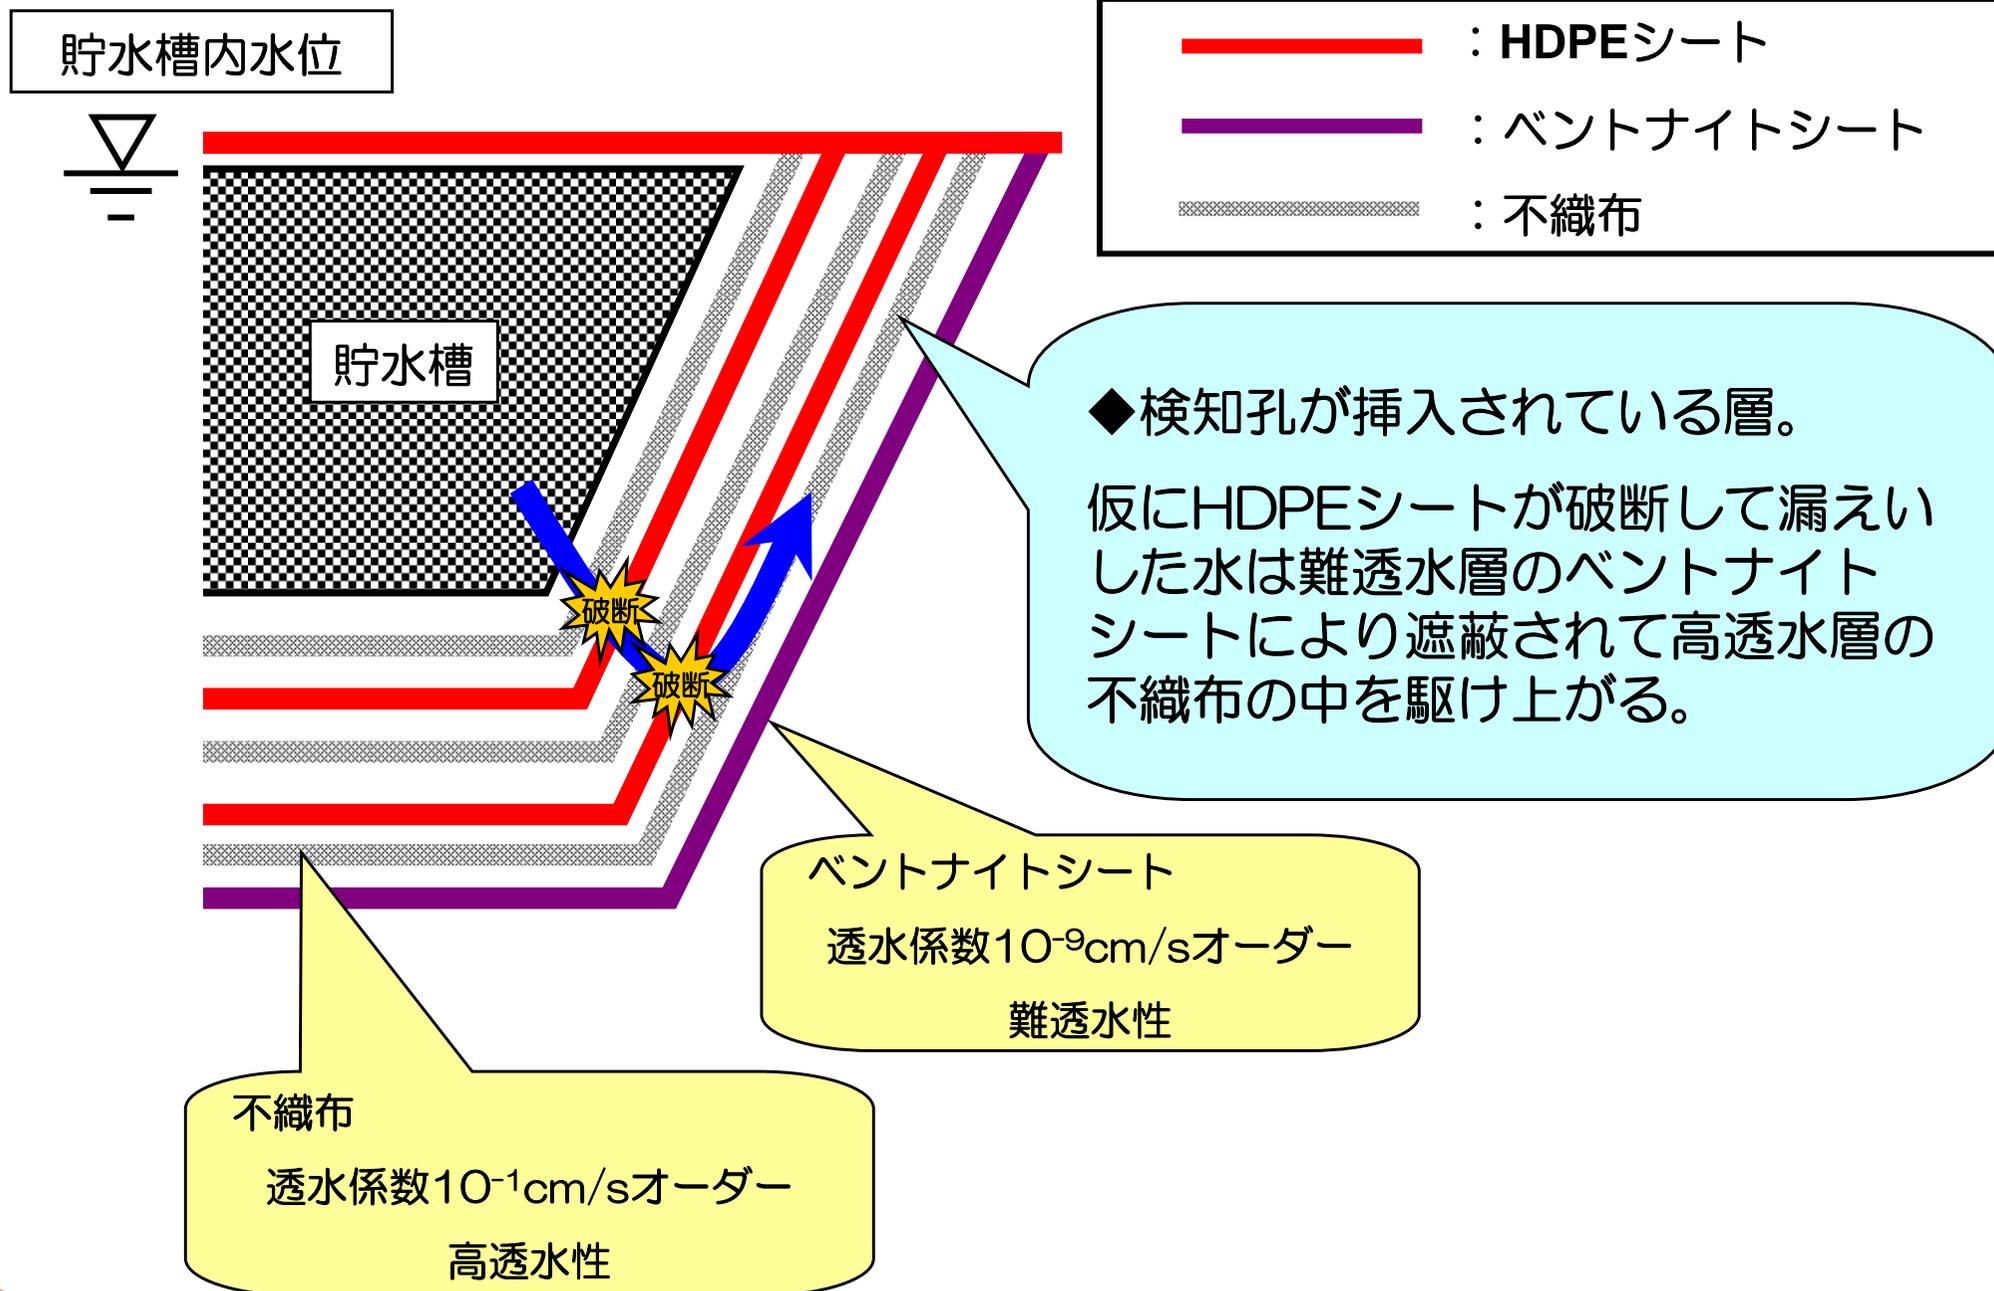
(参考) 漏えい検知孔の機能

2013/4/5 14:30：漏えい検知孔（南西側）から採水

→ 全 β ：1.766E-01Bq/cm³、塩素濃度12ppm

2013/4/5 15:00：漏えい検知孔（北東側※）から採水

→ 全 β ：5.838E+03Bq/cm³、塩素濃度300ppm
