# 地下貯水槽の漏えいに関わる本日(4/16)の作業実績

## 地下貯水槽からの汚染水漏えい拡散防止策

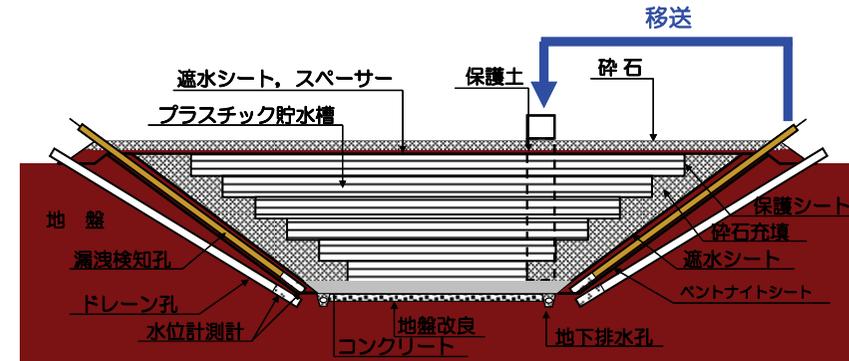
- 漏えい検知孔から周辺地盤への拡散防止のため、漏えい検知孔内の汚染水を回収し、地下貯水槽内に戻す。

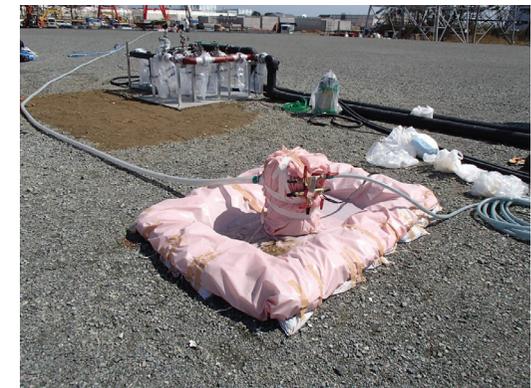
No. iii 貯水槽のポンプ設置状況(4/13撮影)

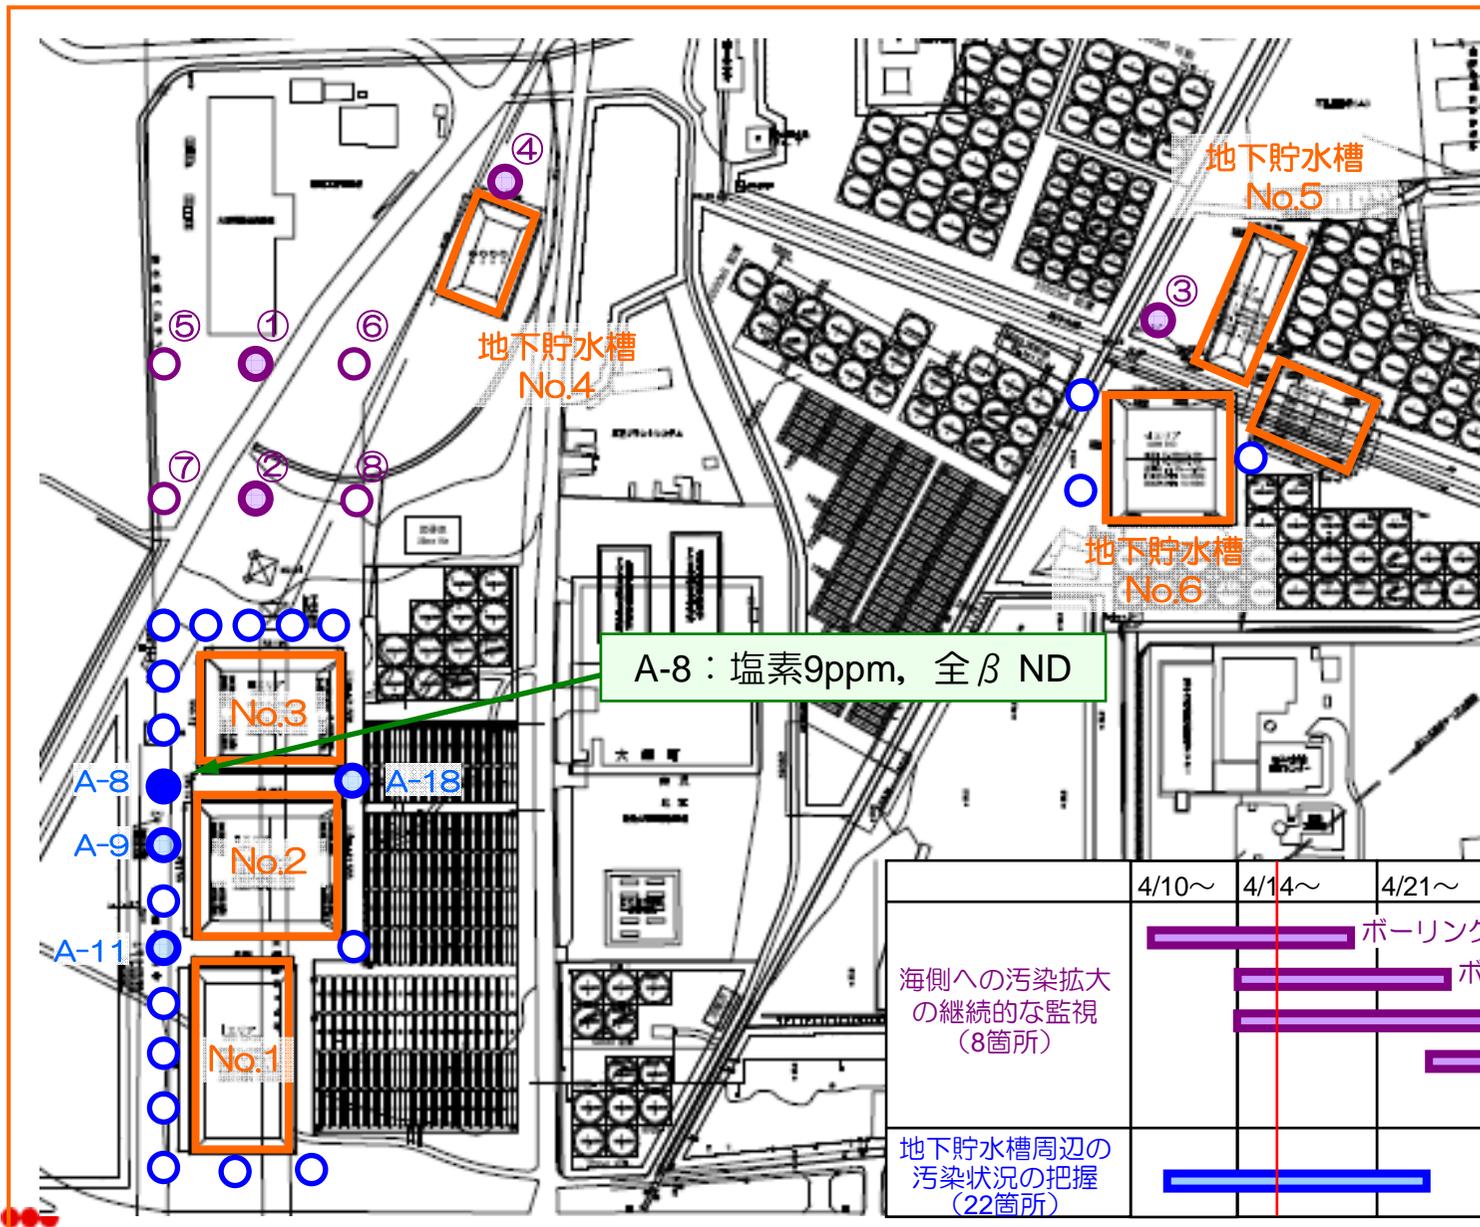
- 新設観測孔(8箇所)  
(海側への汚染拡大の継続的な監視)  
深度；約20~30m
- 新設観測孔(22箇所)  
(地下貯水槽周辺の汚染状況の把握)  
深度；約5~15m

- ○：作業前
- ○：作業中
- ●：作業完了
