地下貯水槽の漏えいに関わる本日（4/22）の作業実績

地下貯水槽からの汚染水漏えい拡散防止策

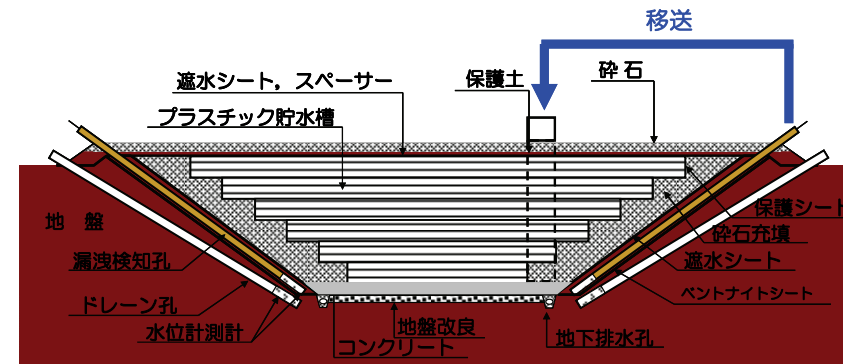
- 漏えい検知孔から周辺地盤への拡散防止のため、漏えい検知孔内の汚染水を回収し、地下貯水槽内に戻す。

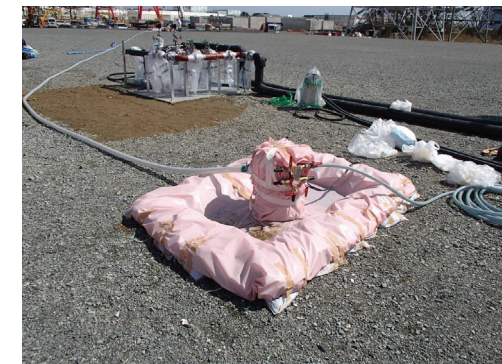
No.3貯水槽のポンプ設置状況(4/13撮影)

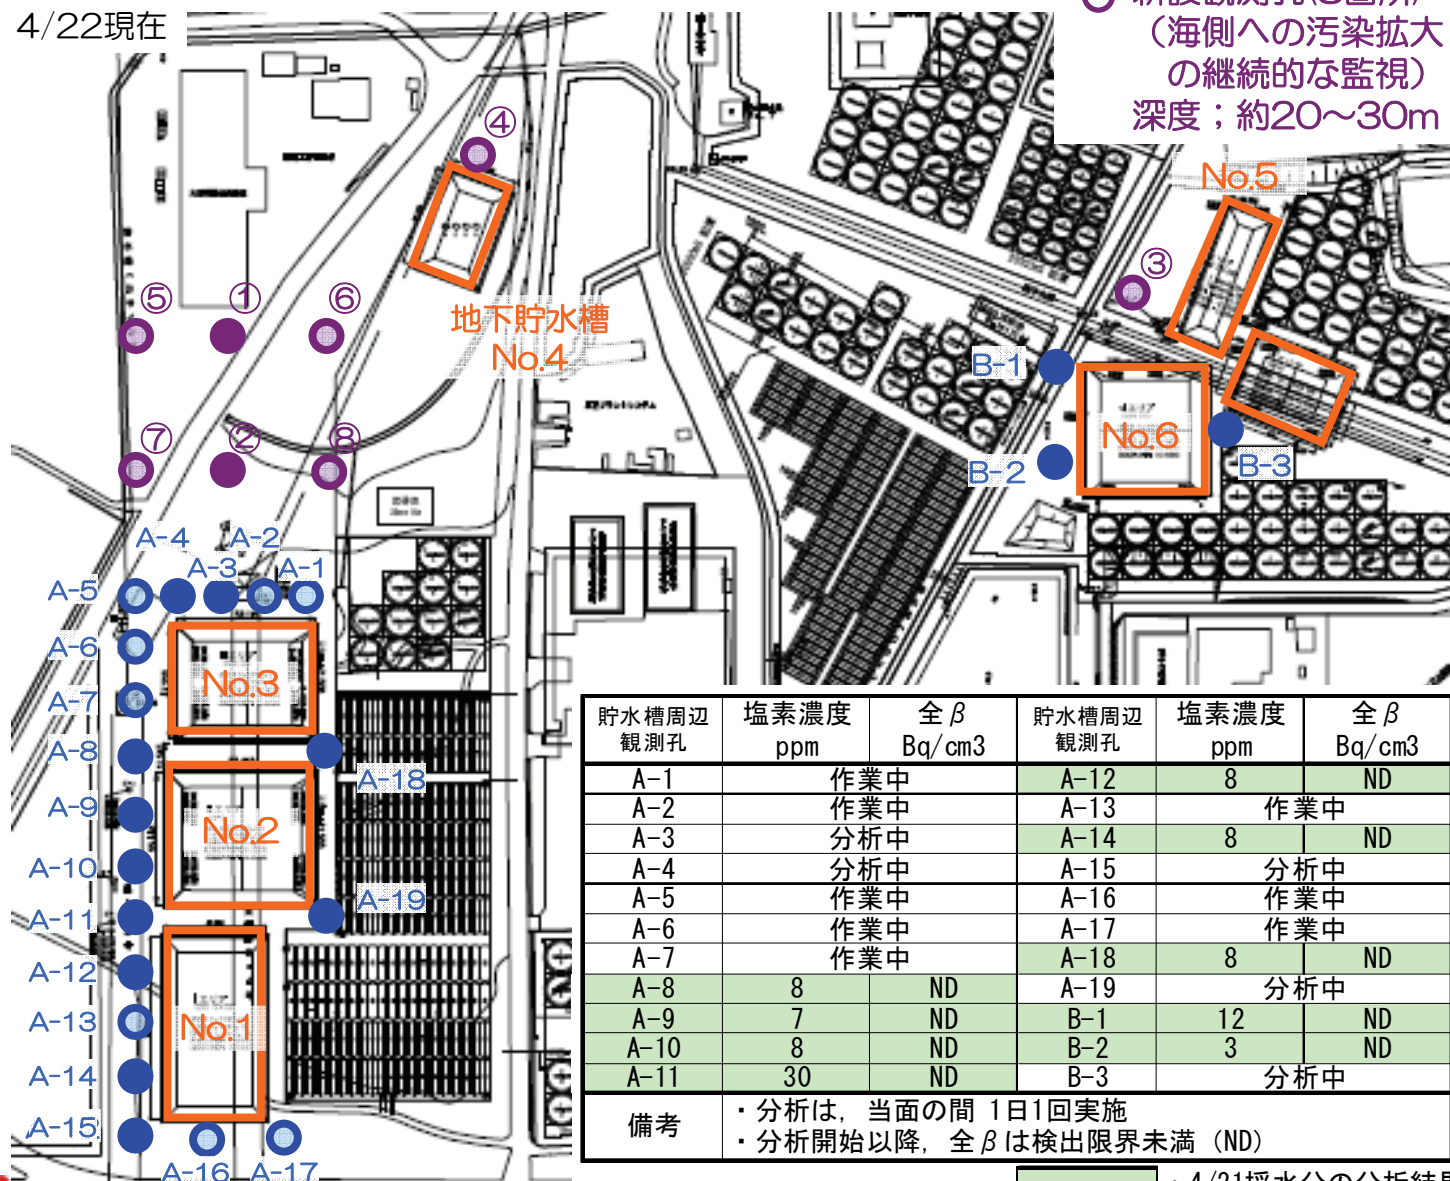
4/22現在

周辺環境影響モニタリング：ボーリング進捗およびモニタリング結果

■ : 4/21採水分の分析結果 (本日採水分は現在分析中)
