## 地下貯水槽からの汚染水漏えい拡散防止策

### ■実施概要

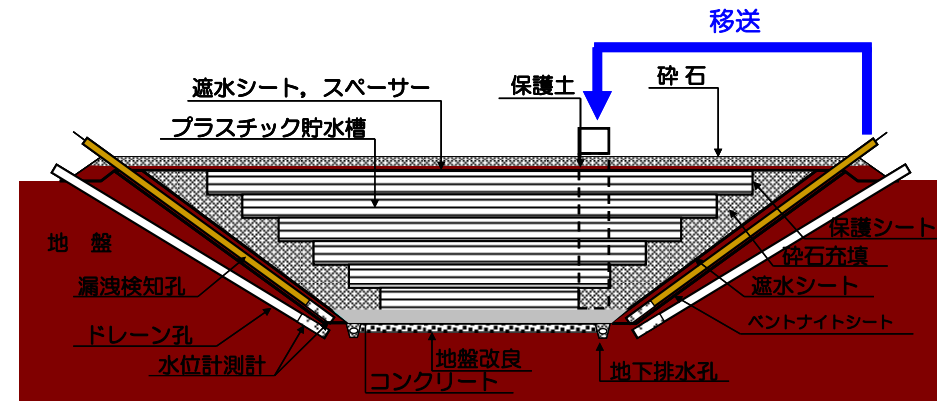
- 漏えい検知孔から周辺地盤への拡散防止のため、漏えい検知孔内の汚染水を回収し、地下貯水槽内に戻す。

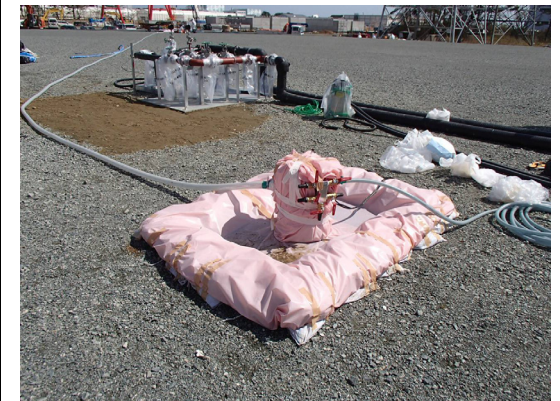
No.3貯水槽のポンプ設置状況(4/13撮影)

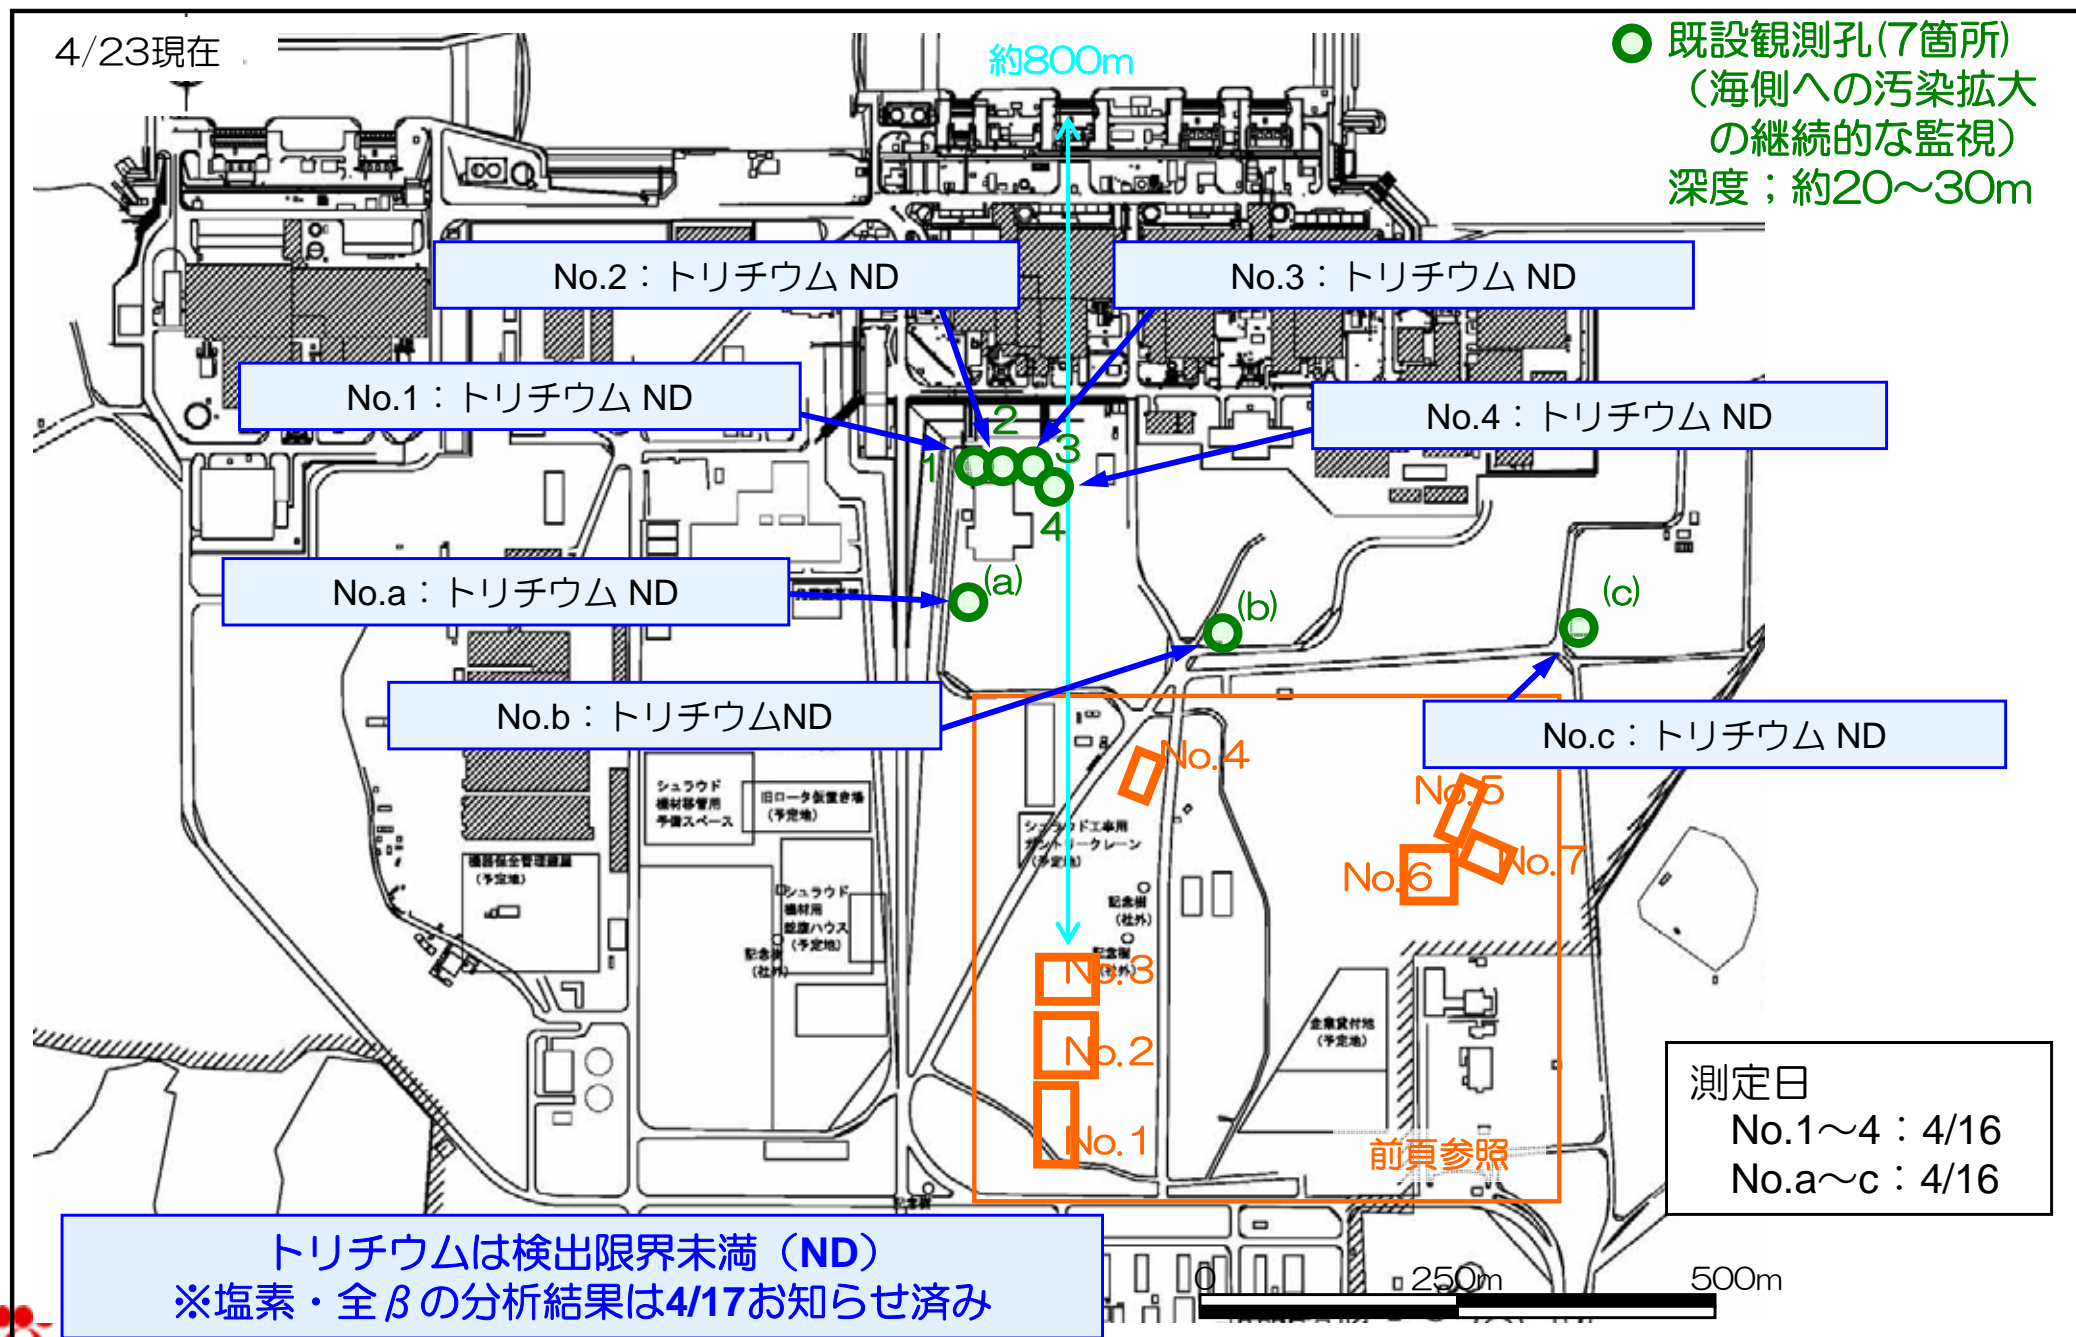
# 周辺環境影響モニタリング（3）：モニタリング結果（既設観測孔トリチウム）
