## 地下貯水槽からの汚染水漏えい拡散防止策

### ■実施概要

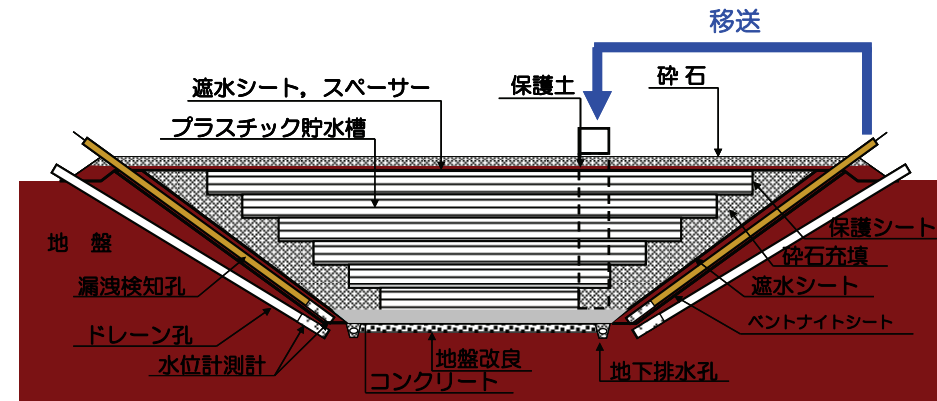
- 漏えい検知孔から周辺地盤への拡散防止のため、漏えい検知孔内の汚染水を回収し、地下貯水槽内に戻す。

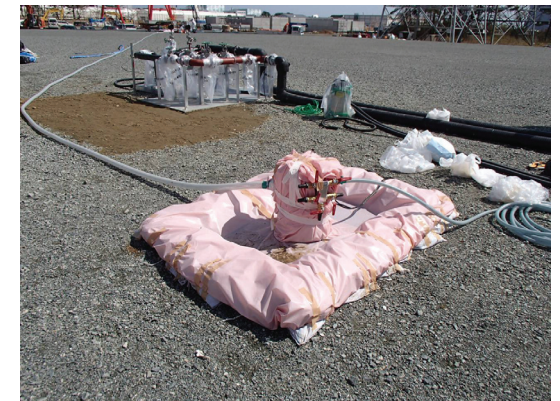
No.3貯水槽のポンプ設置状況(4/13撮影)

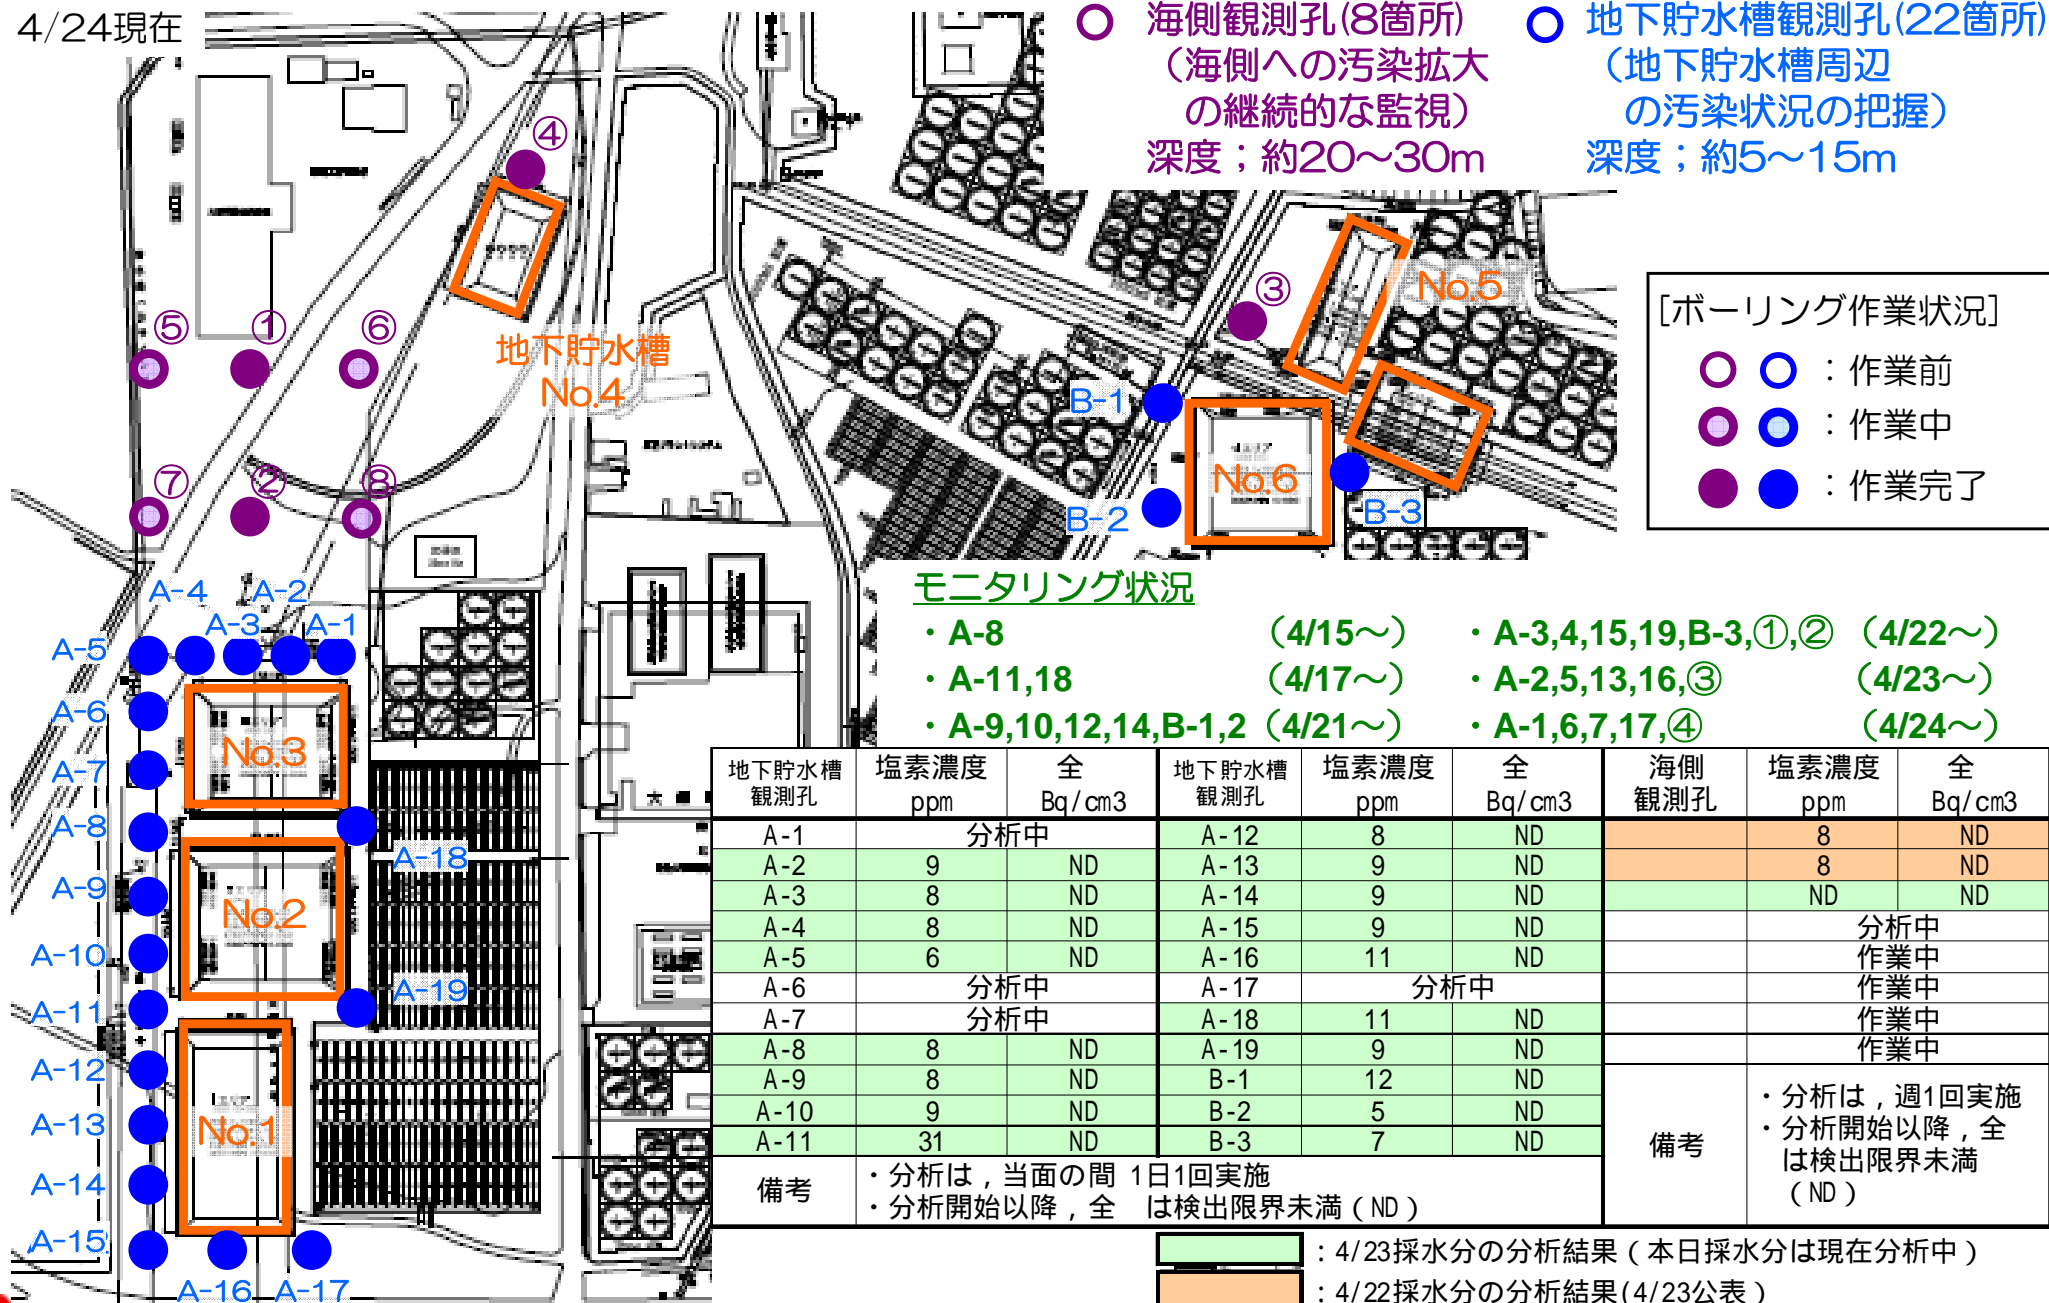
# 周辺環境影響モニタリング：ボーリング進捗およびモニタリング結果

4/24現在
