G6エリアタンク(鋼製円筒型タンク)フランジ部からの漏えいについて

< 参考資料 >
平成25年6月5日
東京電力株式会社

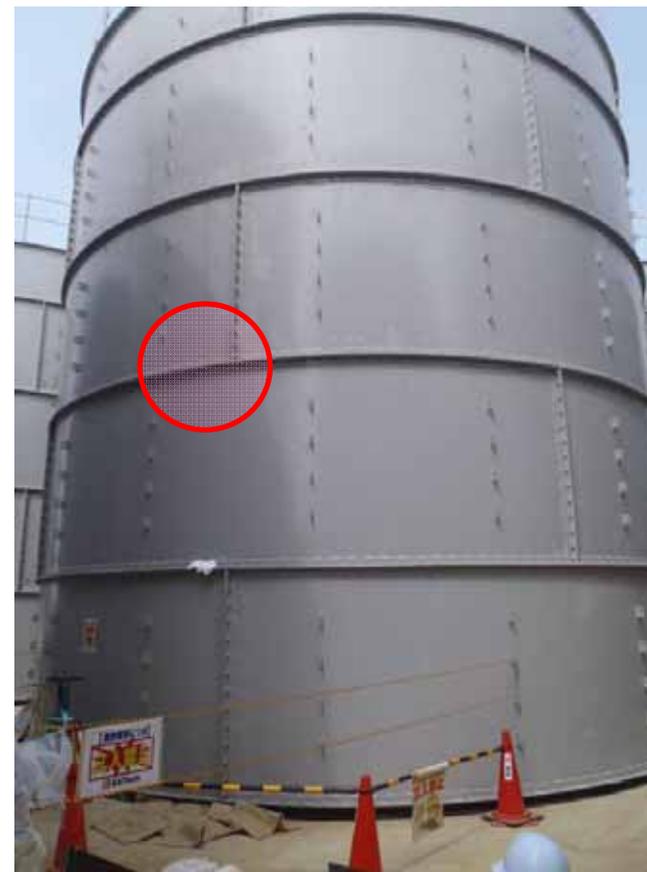
- 発見時間:平成25年6月5日 12:15頃
- 発見者:協力企業社員
- 場所:G6-1エリア No.9 鋼製円筒型タンク2段目と3段目の間のタンク壁面継ぎ目部(ジョイント部)
線量測定: =約0.06mSv/h
 =約12mSv/h
- 漏えい量:3～4秒に1滴
- 原因:調査中

- 漏えい状況:G6-1 No.9タンク2段目上部フランジから水が染み出てタンク側面を伝って滴下していることを発見。

タンク側面および底部付近に吸収材を置いて、滴下した水の吸い取りを実施
当該継ぎ目部の増し締めにより漏えいが停止しないため、となりのタンクに繋がる連絡弁を開いて、水位を低下させる処置を実施
