福島第一原子力発電所1～4号機の安定化・廃止措置等に向けた現在の取り組みについて

平成23年12月に、「放射性物質の放出が管理され、放射線量が大幅に抑えられている」安定状態を達成したものと判断し、次のステップとして「福島第一原子力発電所1～4号機の廃止措置等に向けた中長期ロードマップ」をとりまとめ、政府・東京電力中長期対策会議にて決定しました。現在、その第1期「使用済燃料プール内の燃料取り出しが開始されるまでの期間（ステップ2完了後2年以内）」のなかで取り組みを進めています。

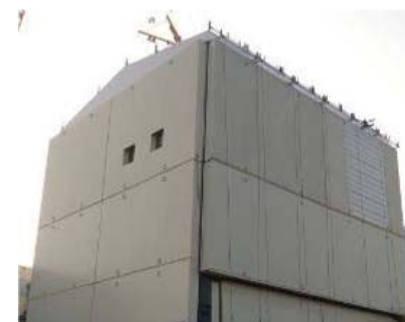
1号機原子炉建屋カバー設置

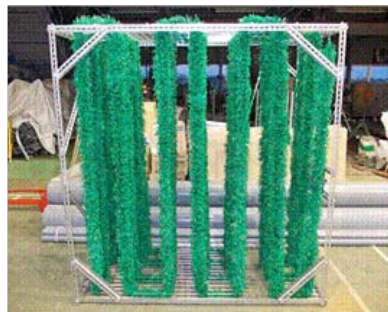
- H25/5/24に1・2号機間の観測孔にて採取した試料において、トリチウム濃度50万ベクレル/リットル、ストロンチウム濃度1000ベクレル/リットルと高い濃度の放射性物質が検出されました。
- 今後、早急にモニタリングを強化して原因究明を進めるとともに、海洋への漏えい防止策として、取水口護岸背後にて薬液注入による地盤改良 (H25/6/26～準備作業着手、7/10頃～地盤改良開始、7月末完了見込み) 等を行います。
- 1～4号機取水路開渠内の汚染濃度低減のため、3号機取水口シルトフェンス内側に繊維状のセシウム吸着材を設置して浄化しています (H25/6/17～)。

繊維状吸着材浄化装置

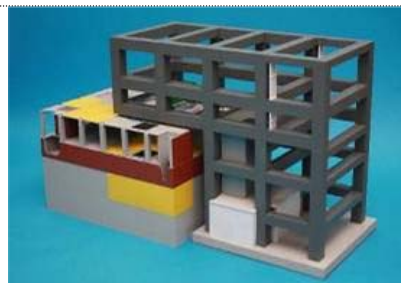
燃料取り出し用カバー鉄骨建方の完成

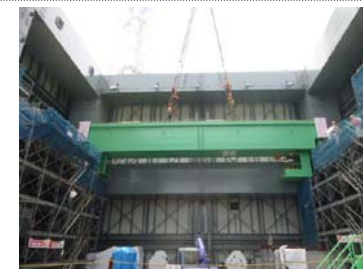
- 4号機の燃料キャスク等を吊るための天井クレーンの吊り込み作業が完了しました。(H25/6/7～6/14)
- 4号機使用済燃料プールからの燃料取り出しについて、H25年11月開始を目指します。
- 原子炉建屋の健全性確認を年4回定期的に行っています。
(第5回目 H25/5/21～29 実施)

天井クレーンの設置 (6/7)

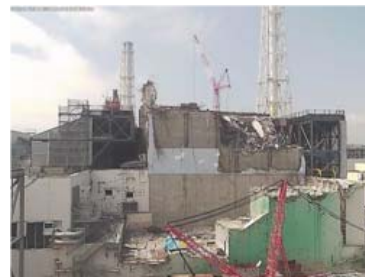
- 3号機燃料取り出し用カバー設置に向けて、構台設置作業が完了し (3/13)、ガレキ撤去工事を実施しています (H25年度中期完了予定)。今後、オペフロでの有人作業に向け線量低減対策を実施する予定です。

3号機原子炉建屋 (H25/6/25)

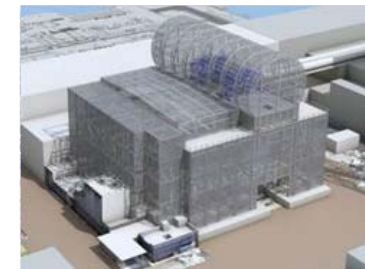
燃料取り出し用カバー完成イメージ

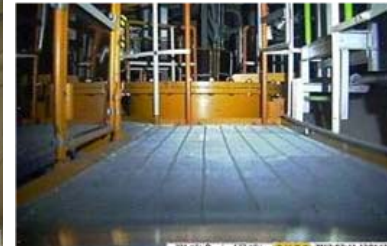
- ロボットにより原子炉建屋内の汚染状況を調査し(H24/6/11~15)、最適な除染方法を選択するため除染サンプルを採取しました(H24/6/29~7/3)。
- 格納容器漏えい箇所の調査・補修工法の検討のため、トラス室内等の滞留水水位を測定し(H24/6/6)、ロボットによるトラス室内の調査を実施しました(H24/7/11)。

ロボットによるトラス室調査(H24/7/11)
