地下貯水槽の浮き上がりの状況について

平成25年8月13日
東京電力株式会社

No.3地下貯水槽天端の浮き上がり量について

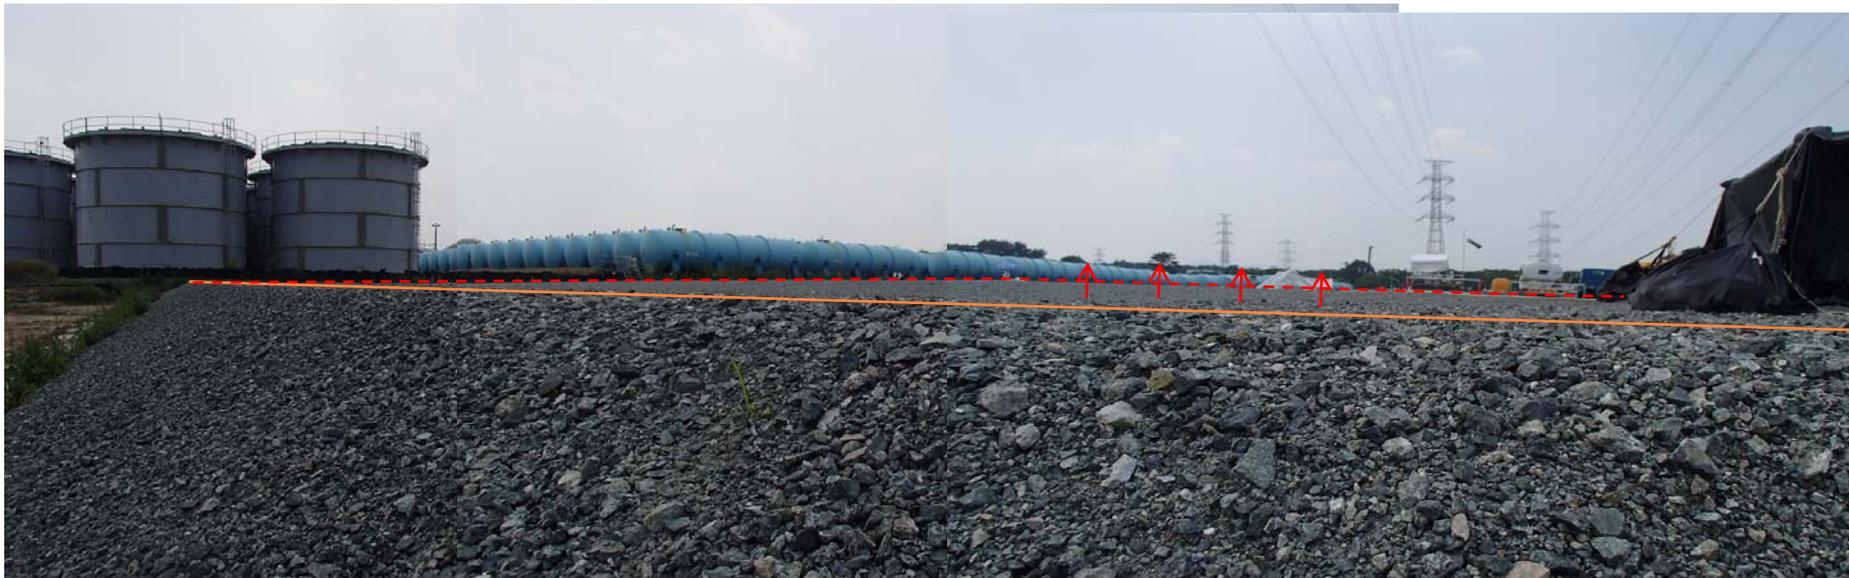
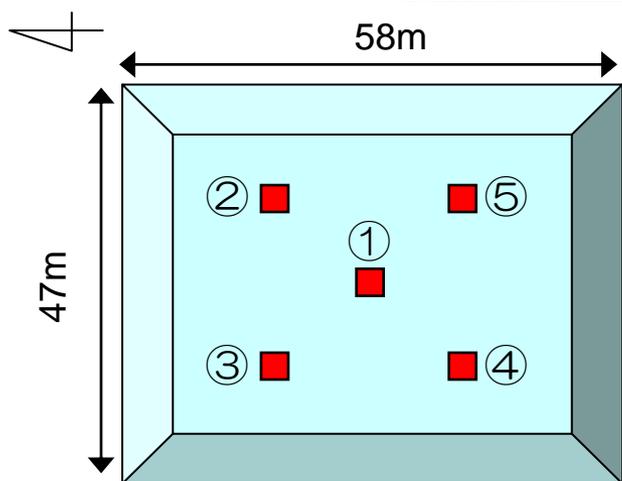
- 天端中央を中心に、約30m×約20mの範囲で、最大約40cm程度の浮き上がりが発生していることが8月10日（土）に確認された。

単位：mm

8/10	8/11		8/12	
		1回目	2回目	1回目	2回目
① 中央	400	412	383	399	373
② 北東側	160	165	152	157	144
③ 北西側	280	286	259	270	249
④ 南西側	340	350	327	338	316
⑤ 南東側	200	203	185	192	176

- 地下貯水槽の浮き上がりの進展を防止するため、準備が整い次第、地下貯水槽上面に砂利等の上載荷重の追加（50cm程度）を行うこととする
- 地下貯水槽No.3およびNo.4については上記対策を行うこととし、その他の貯水槽については、早急に必要性を整理する

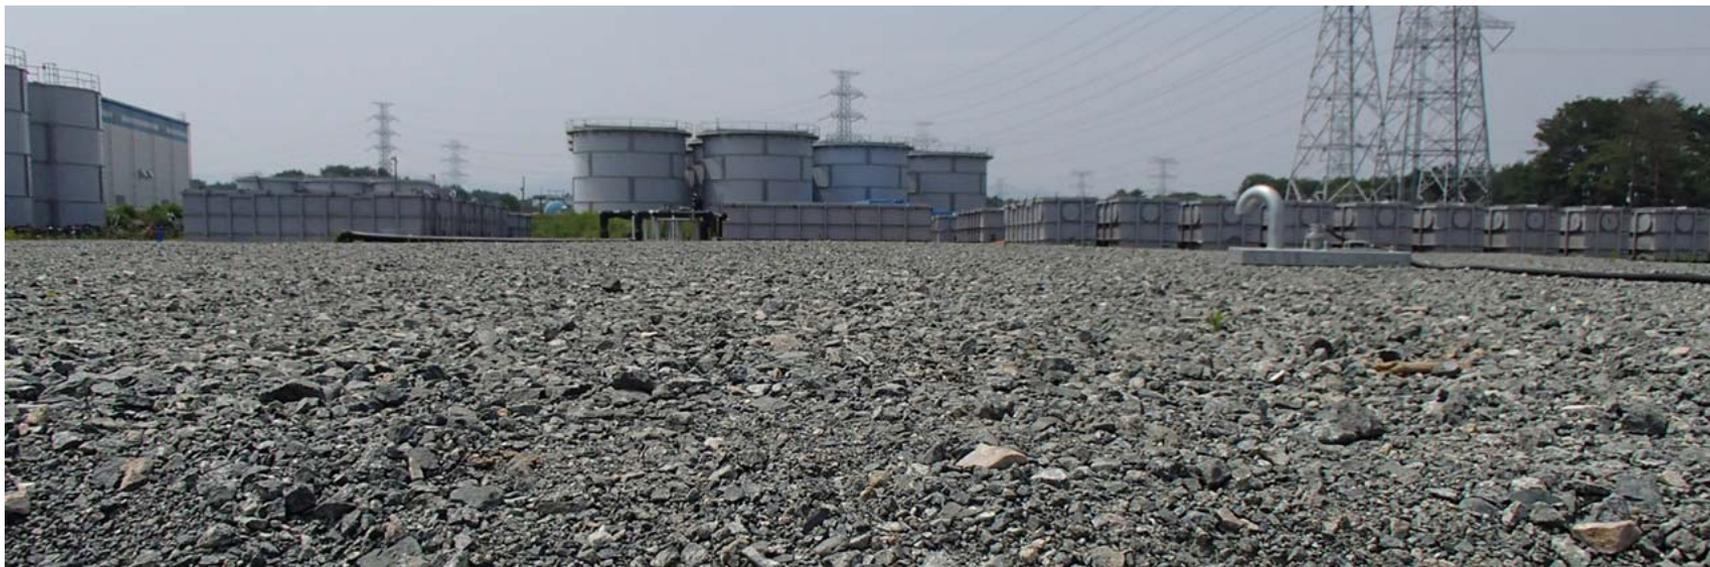
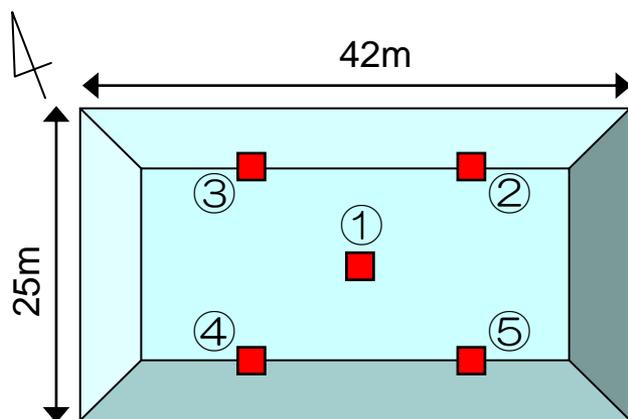
No.4地下貯水槽の浮き上がりについて

- 上面中央を中心に、約10m×約10mの範囲で、浮き上がりが発生していることが、8月10日（土）に確認された（8月11日測量で最大約15cm）

単位：mm

8/11	8/12
① 中央	153	157
② 北東側	42	44
③ 北西側	35	38
④ 南西側	-7	-5
⑤ 南東側	33	35

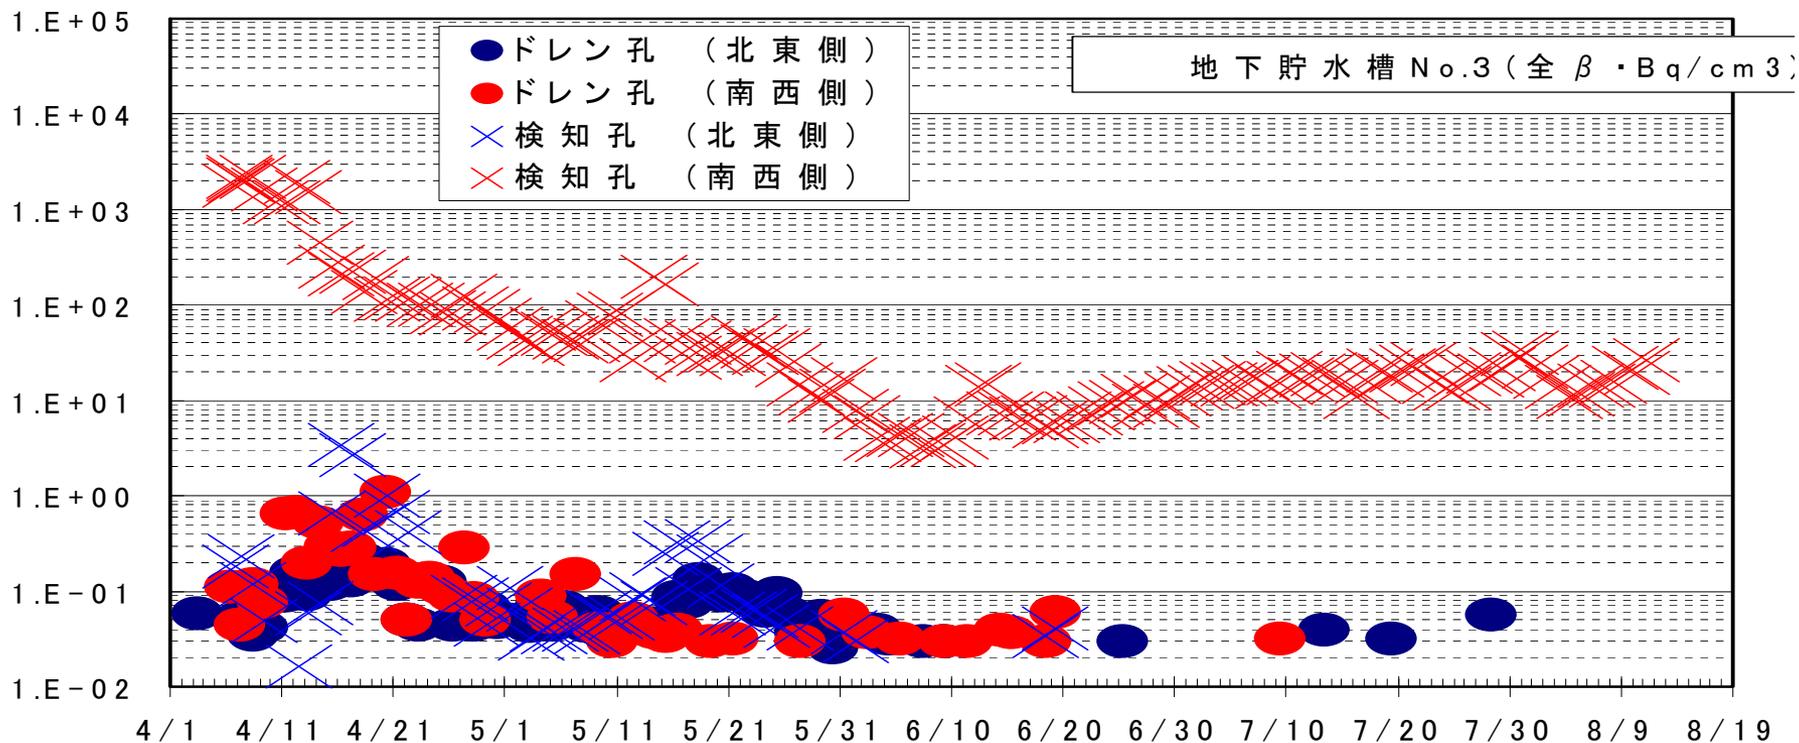
No.3地下貯水槽ドレン孔・検知孔の全 β 測定結果

- 7月下旬以降のドレン孔・検知孔の全 β の分析結果に有意な変化はなく、浮き上がりによる汚染水の漏洩はみとめられない

※検出限界値： $2.6\sim 3.2 \times 10^{-2} \text{Bq/cm}^3$

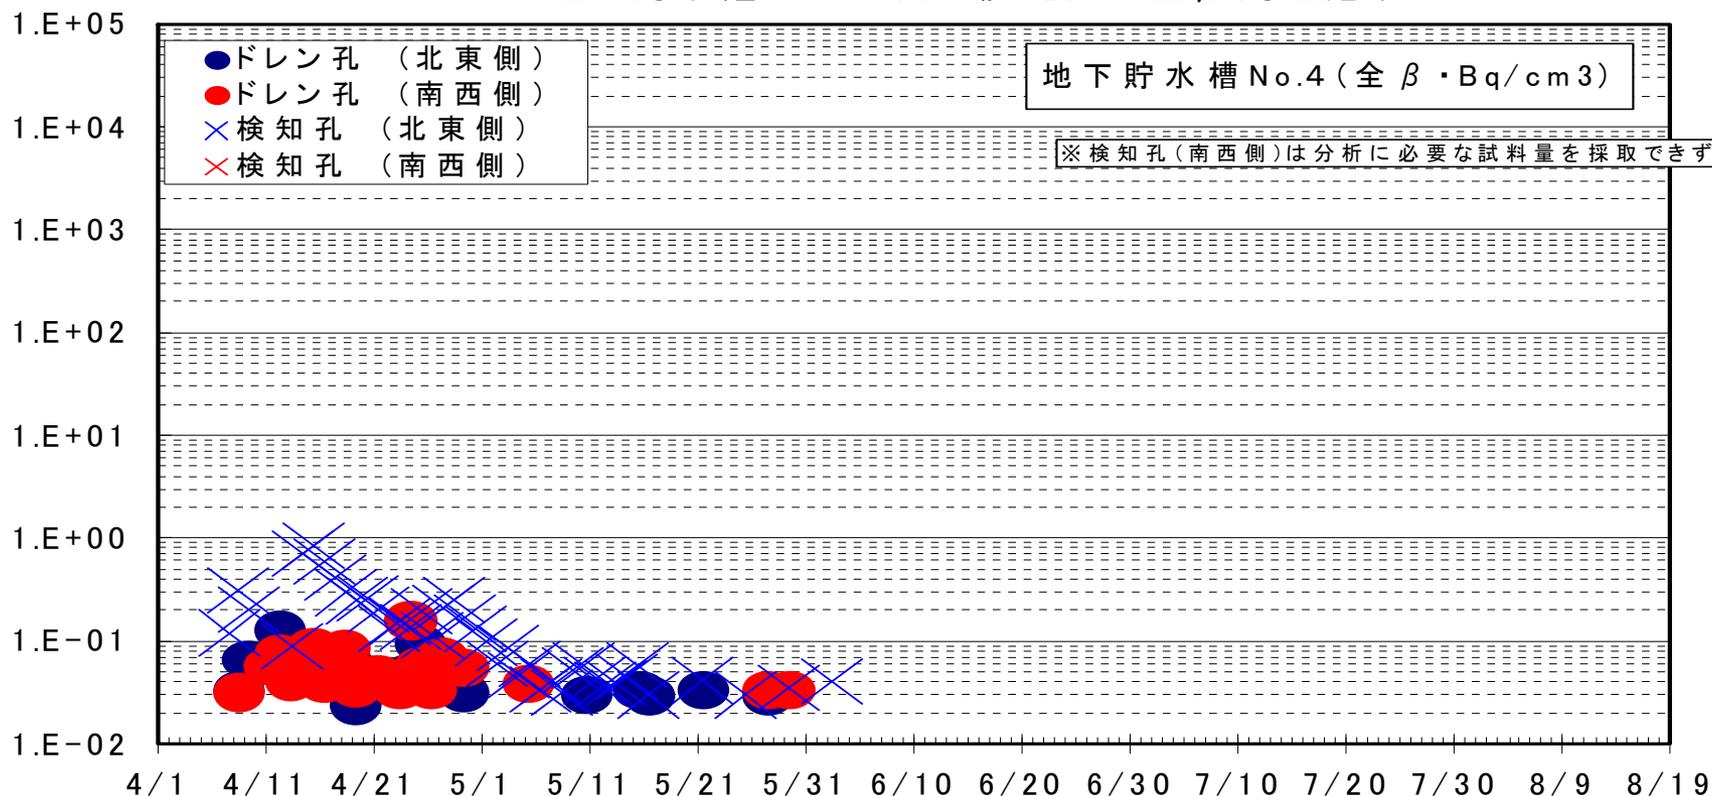
No.4地下貯水槽ドレン孔・検知孔の全β測定結果

- 7月下旬以降のドレン孔・検知孔の全βの分析結果に有意な変化はなく、浮き上がりによる汚染水の漏洩はみとめられない

※6/2以降、ドレン孔・検知孔ともにND (検出限界値: $2.6 \sim 3.2 \times 10^{-2} \text{Bq/cm}^3$)
