< 概要 >

本日(8/19)9時50分頃^{*1}、発電所構内H4エリアのタンク堰のドレン弁から水が出ていることを、パトロール中の当社社員が発見。その後、当該ドレン弁については、閉操作を実施。なお、モニタリングポスト指示値に有意な変動は確認されていない。

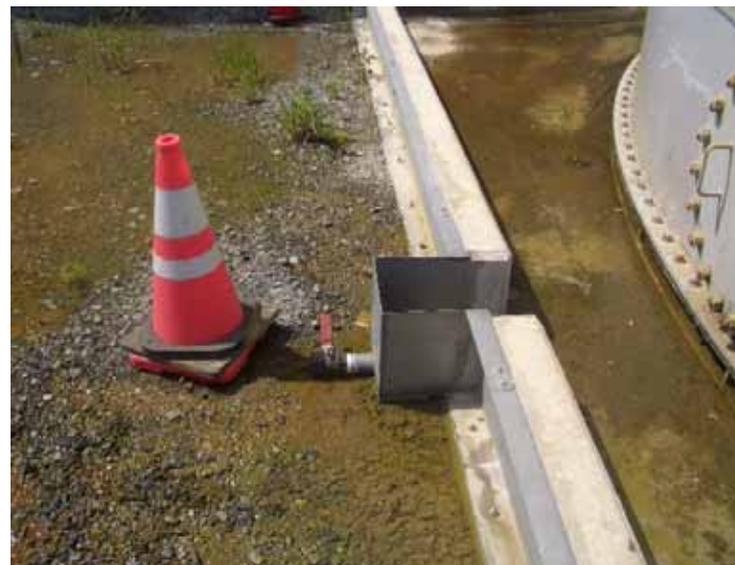
水溜まり場所

現場状況を確認した結果、堰内には1～2cm程度の水溜まり^{*2}があり、堰のドレン弁の外側に「約3m×約3m×約1cm」と「約0.5m×約6m×約1cm」^{*3}の水溜まり2箇所^{*2}を確認。また、堰の外にある水溜まりから一般排水溝等に流れている形跡はないことから、海への流出はないと推定。

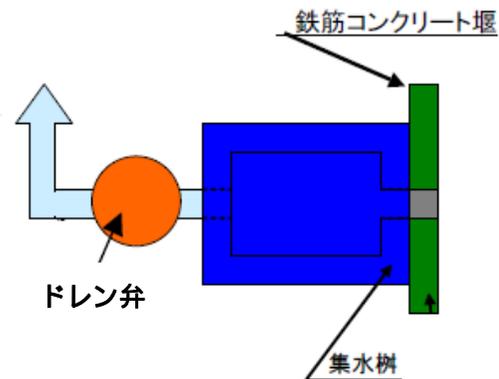
平面図

タンク堰の構造

雨水が溜まらないよう集水桝にはドレン弁を設けておき、万一タンクからの漏えいの確認された場合は速やかに閉じる運用とする。
