福島第一原子力発電所

特定原子力施設に係る実施計画の 変更認可申請について

平成25年8月30日

東京電力株式会社

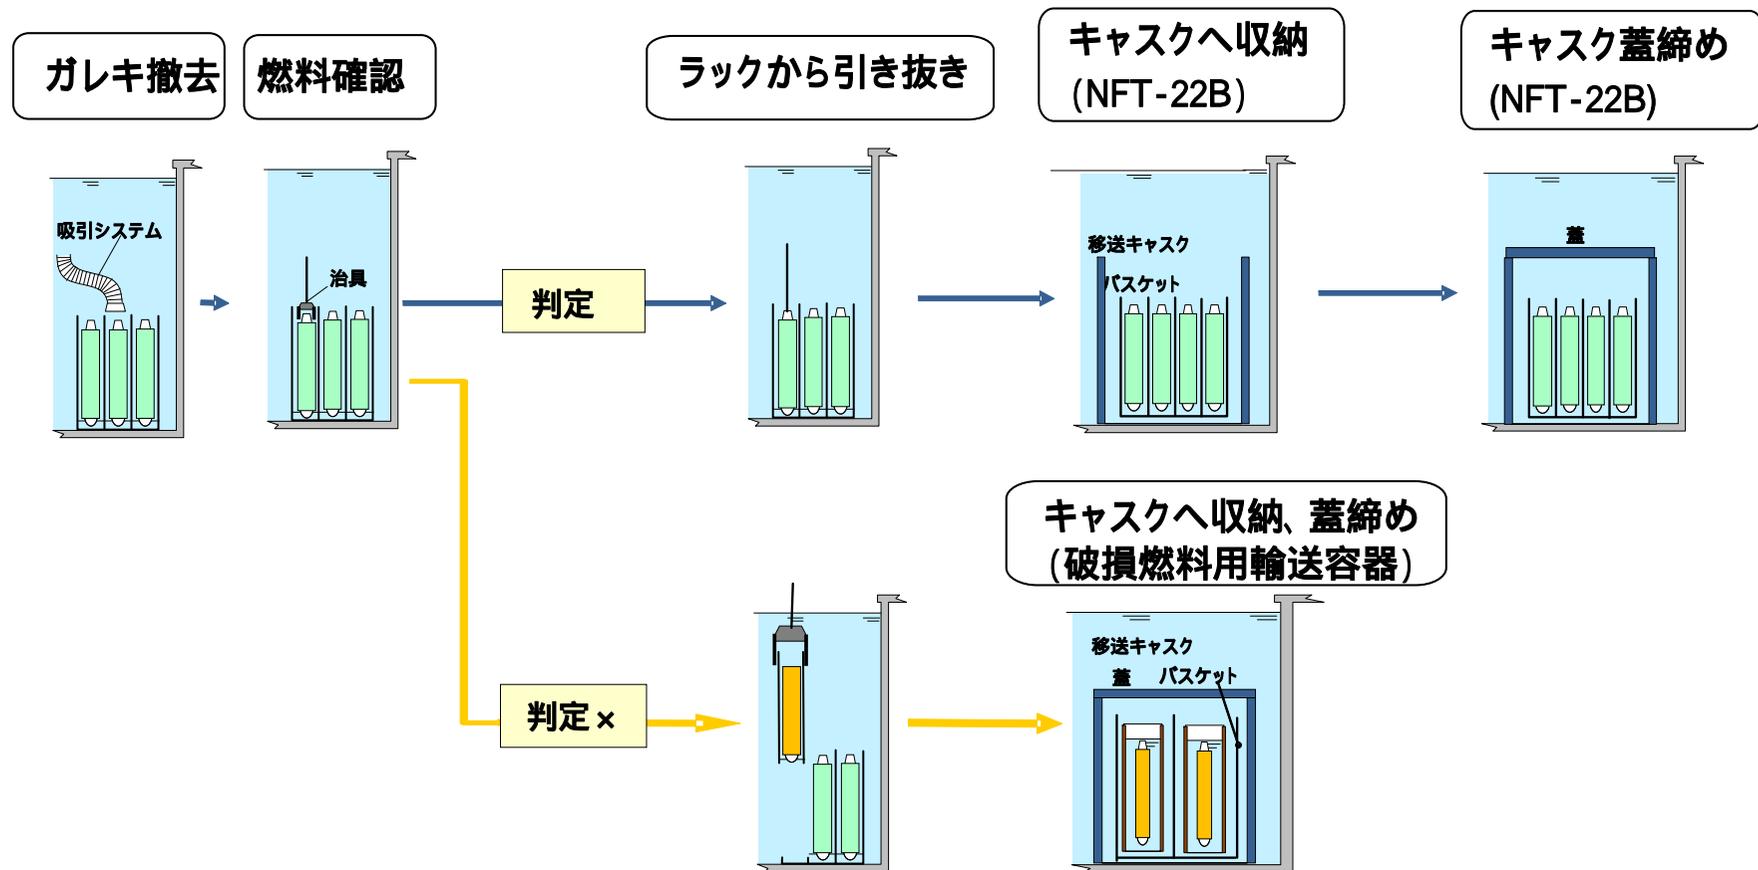
- 燃料の取扱いに支障となるガレキを撤去した後に燃料の確認を行い、燃料取扱い設備を使用して構内用輸送容器（キャスク）へ燃料集合体を1体ずつ移動する。
- 燃料確認の結果、問題ないことが確認された燃料は従来から使用しているキャスク（NFT-22B型構内輸送容器）を使用する。問題がある可能性のある燃料は、別途申請するキャスク（破損燃料用輸送容器）を使用する。

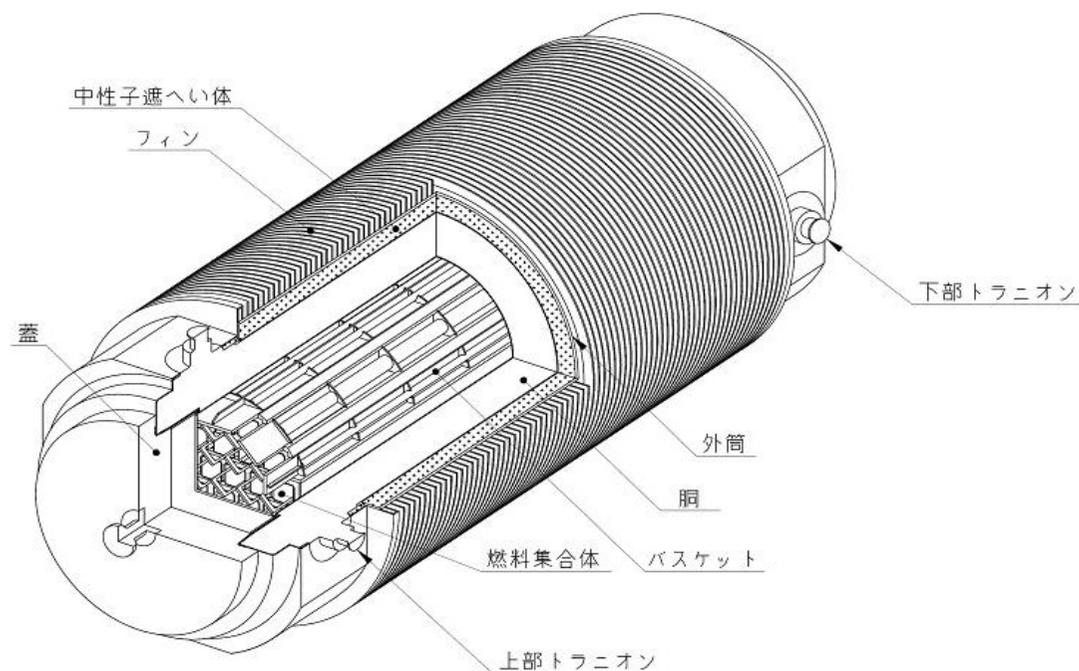
構内用輸送容器 概要図

構内用輸送容器 仕様

項目	数値等
重量 (t) (燃料を含む)	約91
全長 (m)	約5.5
外径 (m)	約2.1
収納体数 (体)	22以下
基数 (基)	2

- 構内輸送には福島第一原子力発電所内に震災前より保管されていた既存のNFT-22B型容器（2基）を使用。
- 健全な燃料を収納することが可能

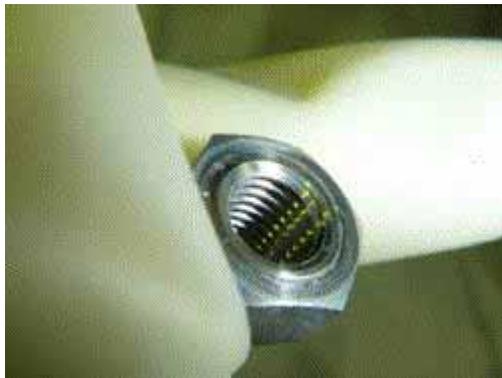
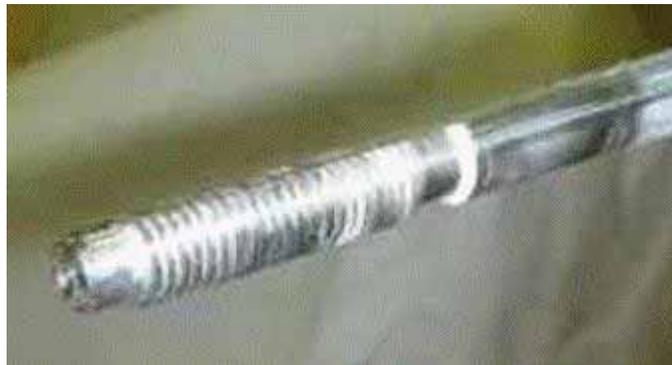
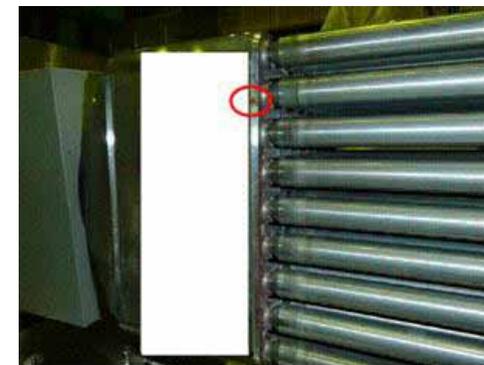
- 4号機SFPにある未照射燃料の調査（平成24年7月に2体取り出し）
 - 全体的に有意なキズも腐食もないことを確認。
 - 下部タイププレート的一部分に僅かな錆が見られた。

ナット

上部端栓

下部タイププレート

- 海水注入等による腐食の影響
 - 平成24年7月に先行して4号機SFPより取り出した新燃料の外観確認及び燃料構造部材の腐食試験から、燃料の健全性に影響する腐食はないことを確認。
- ガレキによる衝撃影響
 - 上部からガレキが落下した場合、燃料棒が塑性変形する前に上部タイププレートが塑性変形する。

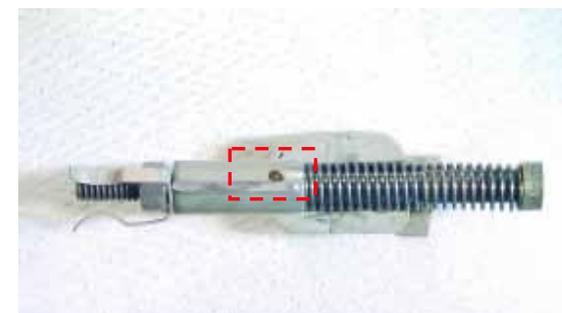
上部タイププレートの孔食の例

- 最も多くの海水を注入した4号機SFPと大量のコンクリートが混入した3号機SFPの水質環境を模擬して評価。
- ジルカロイ（燃料棒）に有意な腐食は見られなかった。
- ステンレス（上部／下部タイププレート）には孔食が稀に発生するが、発生確率は低く燃料の健全性へは影響がない

（90℃、Cl⁻濃度:2500ppm、2000時間、上部端栓は照射材）

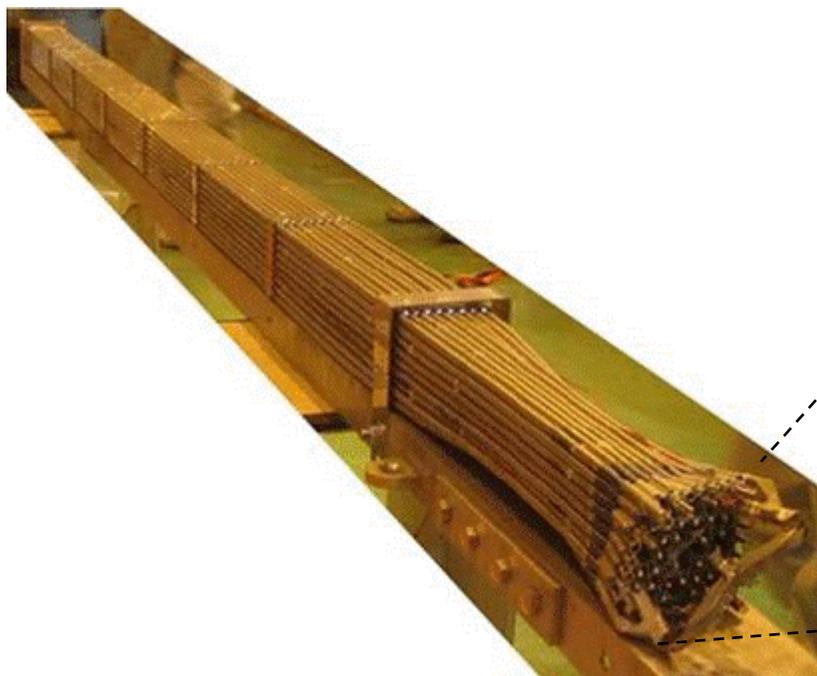
- 使用済燃料プールへ落下したガレキは上部タイププレートに衝突する。その衝撃は燃料集合体の膨張スプリングを介して、燃料被覆管に伝わる。
 - 燃料被覆管が塑性変形する前に上部タイププレートが塑性変形する。
- ↓
- ガレキによる燃料被覆管への影響は、上部タイププレートの変形量から確認できる。

100kgの鉄塊を5m高さから落下(H24.7実施)
: 未照射燃料

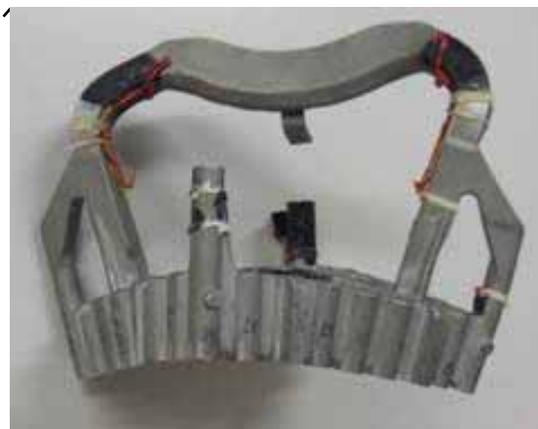
落下ガレキ衝突試験の結果、ハンドルが大きく変形し燃料棒は湾曲したが、吊り上げ性能や燃料棒密封性は確保された。

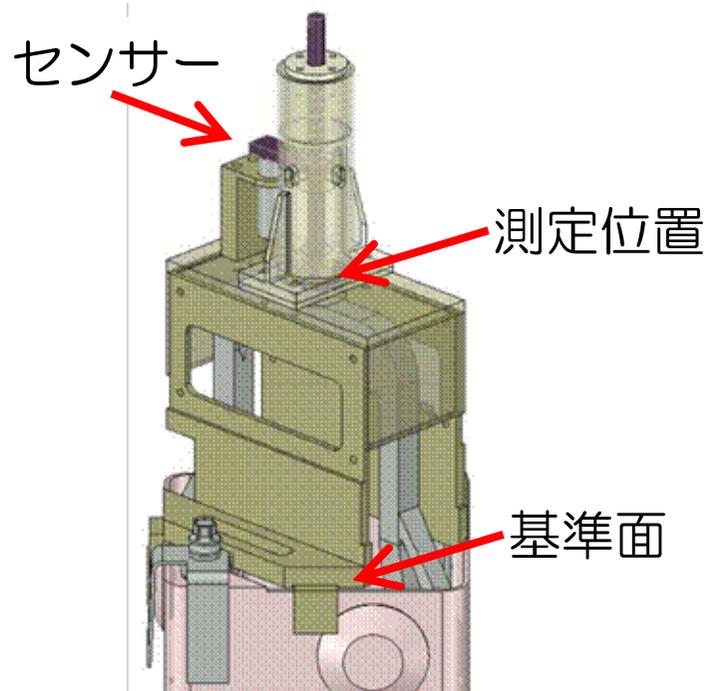
イメージ図

上部タイププレートの変形確認用の治具

- 上部タイププレートの変形有無を確認することで燃料棒の健全性を確認する。

- 専用治具を製作し作業時間の短縮を図ることで被ばく低減に努める。
(変形量がある一定の範囲内にあることが確認できれば問題ないと判断。)

被覆管が塑性変形しない時の上部タイププレート変形量

ステップ3B型	ステップ2
CB上端に対するハンドル 上端の沈み込み量	—	5.51
CB上端に対するコーナー ポスト上端の沈み込み量	3.81	—

- 原子炉建屋では上部タイププレートの確認を行う。
 - 上部タイププレートの変形程度から、燃料棒への衝撃影響を評価する。
 - 原子炉建屋で信頼性の高い燃料調査は困難。
 - ガレキによる不具合発生の可能性あり。また、検査設備は水素爆発で使用不可。
 - 環境線量が高く作業に制約あり
 - 長期健全性確認は国の委託事業で別途実施
(SFPから取りだした使用済燃料は、照射後試験施設へ輸送し詳細に各種調査を行う)

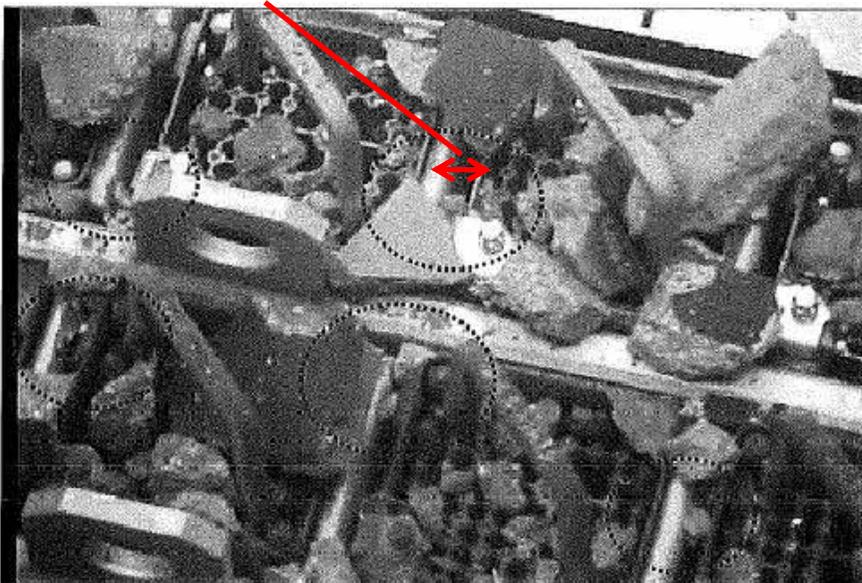
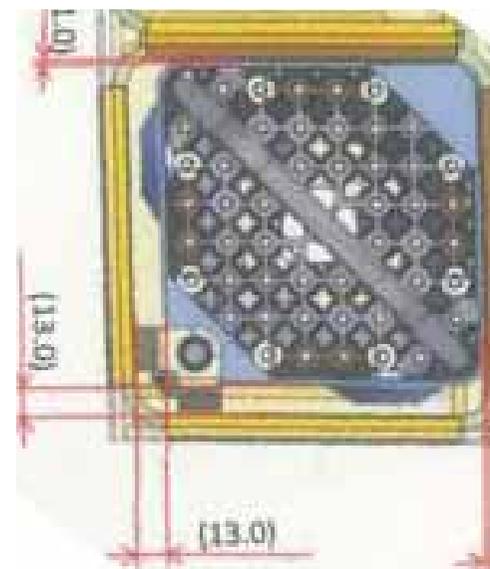
チャンネルボックスとラックの間隙は13mm

- ガレキが原因となり、CBと燃料ラックが「かじる（引っかかる）」可能性がある。
 - 使用済燃料ラックとCBの間には約13mmの間隙がある。
 - CBは曲がっているため、内部で隙間が狭くなりガレキが引っかかる可能性がある。
 - 燃料ラックもチャンネルボックスも平滑であり、かじり発生の可能性は低いと推定。
- かじりの発生を防止するため、荷重を監視しながら慎重に燃料を引抜く予定。
 - 燃料取り出し前に、可能な範囲でガレキを除去（隙間を含む）。
 - 吊り上げ速度：1cm/秒（最低速度）
 - 荷重が変動したら吊り上げ（吊り下げ）を自動的に停止。
- 燃料がかじったら落下防止治具を取り付ける。

原則、作業トラブルの発生を避けるため、隣接する燃料の作業は行わない。（燃料移動を含む）。

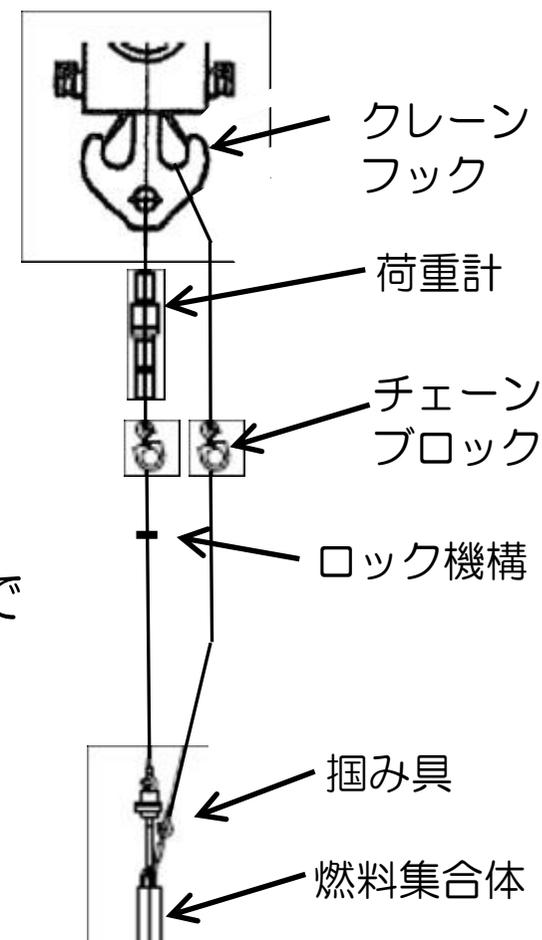
- 燃料取扱機による取扱いが困難な燃料は、天井クレーンを用いて吊り上げる。
- 4号機新燃料取り出しと同様の安全処置に加え、吊り上げ上限高さを制限した上で以下の措置を行う予定。
 - 落下防止（二重吊り）
 - 荷重監視
 - 荷重制限：燃料集合体に作用する荷重は1トンまで
 - 吊り上げ上限高さ制限（ロック機構、過剰被ばく防止）

4号機SFPには1982年にチャンネルボックス取り外し作業中、誤ってハンドル/チャンネルボックスを变形させてしまった使用済燃料が1体保管されている。本燃料については、形状調査を行った上で輸送方法について検討する予定である。
