# 多核種除去設備 C系スラリー移送ポンプ流量低下事象について

平成25年9月30日

東京電力株式会社

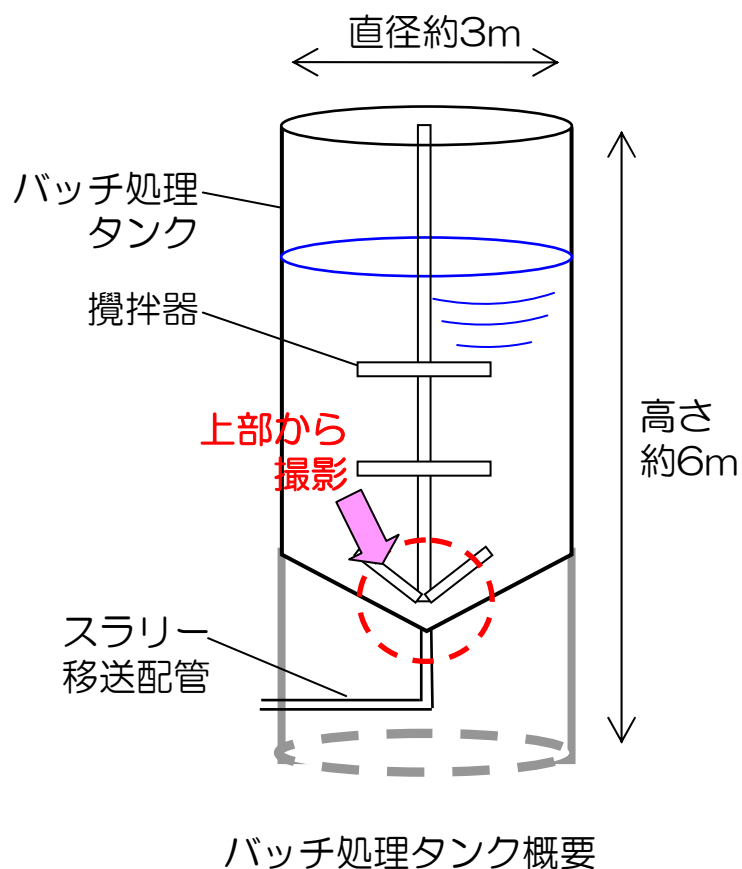
# バッチ処理タンク2C内部点検結果

バッチ処理タンク2Cの残水（スラリー）の水抜きを実施し、カメラによる**内部点検を実施**

- その結果、ゴムライニング施工時に設置した梯子によるライニング損傷防止のための**ゴムパッド**（20cm×20cm程度、厚さ3mm）と思われるものが**ドレン孔付近で発見**
- 当該ゴムパッドが設置されていた箇所に**設置されていないことを確認**（2箇所中1箇所）
- 足場によるライニング損傷防止のためのゴムパッドは当初の位置に設置されていることを確認（4箇所）

バッチ処理タンク2C～スラリー排出ライン合流部間に  
**異物による閉塞の可能性ありと判断**

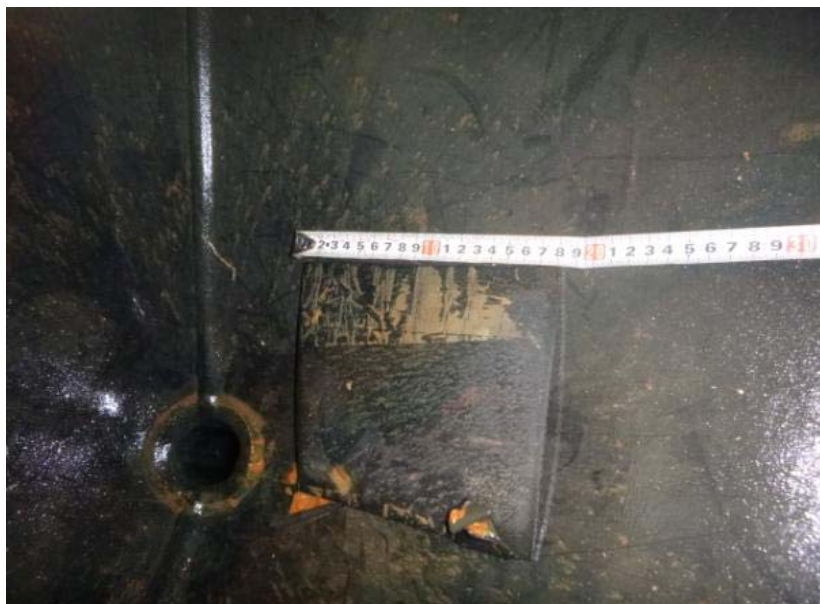
離脱した梯子用ゴムパッド  
(ドレン孔付近で発見)

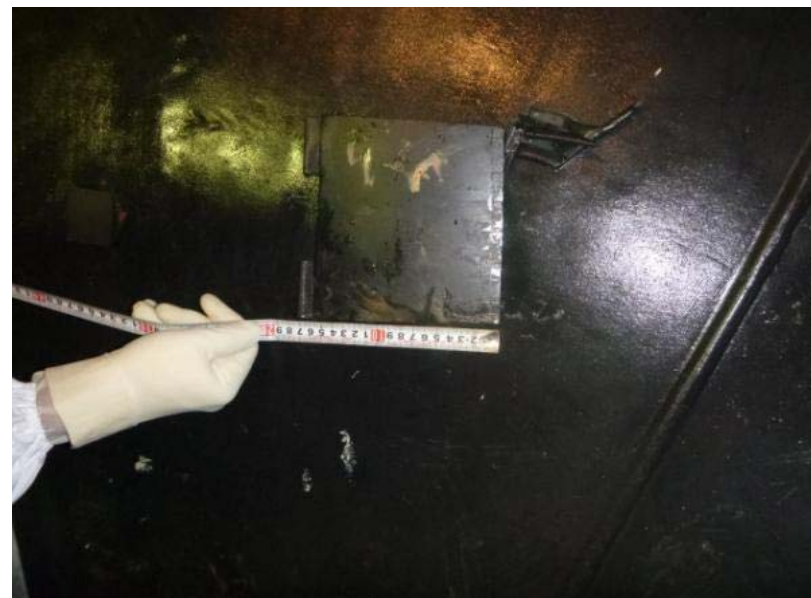
離脱せず当初の場所に残っていた  
梯子用ゴムパッド  
(固定されていたテープを  
取り外し、寸法測定を実施)

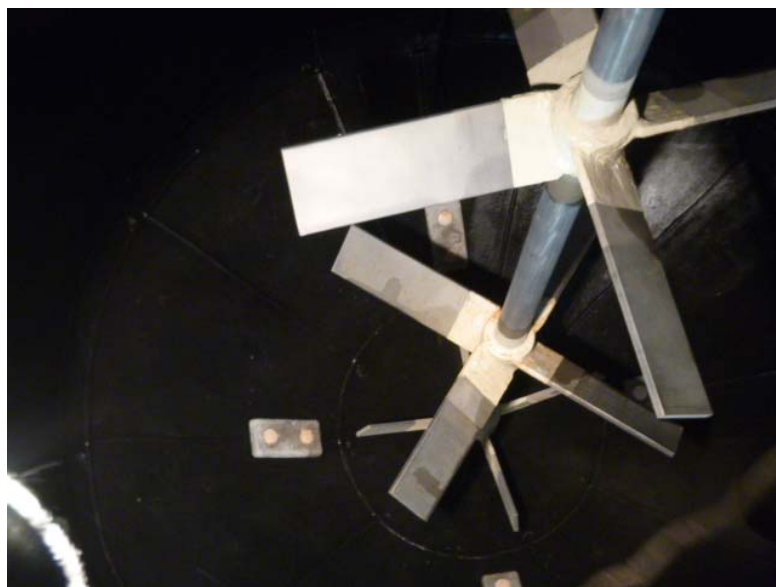
# バッチ処理タンク1 C内部点検結果

- 類似の工法で内部のゴムライニング施工を行った**バッチ処理タンク1 C**の水抜き作業、および**内部点検を実施**。

- その結果、足場設置用ゴムパッドに異常のないこと、および**梯子設置用ゴムパッドが設置されていないことを確認**
- その他の異物がないことを確認

- C系ホット試験による汚染水処理を再開** (9/30 2:38)
- また、バッチ処理タンク1 C及び2 Cの**スラリーが異常なく排出できることを確認** (9/30 6:06、8:04)
