楢葉町で採取された放射性物質の分析結果について

< 参考配布 >
平成26年2月12日
東京電力株式会社

環境省より分析依頼を受けた放射性物質

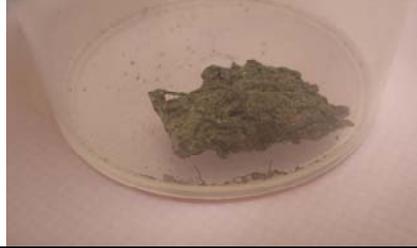
発見日	場所	大きさ (線量率)※	外観	性状
物質①	平成25年 6月20日	榑葉町井出川 河口付近	長さ約3cm 幅約1.5cm 厚さ約0.5cm (γ :85 μ Sv/h・ β :915 μ Sv/h)

非金属 弾力性有り ゴムのような材質
物質②	平成25年 7月2日	榑葉町井出川 河口付近	長さ約4cm 幅約3cm 厚さ約1cm (γ :300 μ Sv/h・ β :2100 μ Sv/h)
