福島第一原子力発電所 固体廃棄物貯蔵庫関連施設修理工事  
『基礎杭補修作業中の作業員死亡災害』について

平成26年3月31日

東京電力株式会社

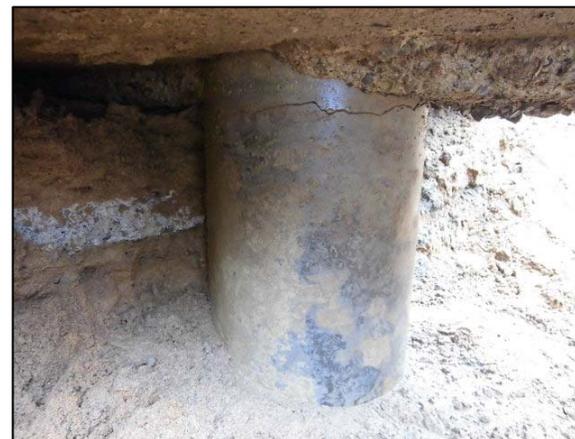
災害の発生した空コンテナ倉庫は、震災により基礎杭にひび割れ等の損傷が見られ、補修作業に伴い基礎杭を露出させるため、掘削作業をおこなっていた。

当該杭の状況

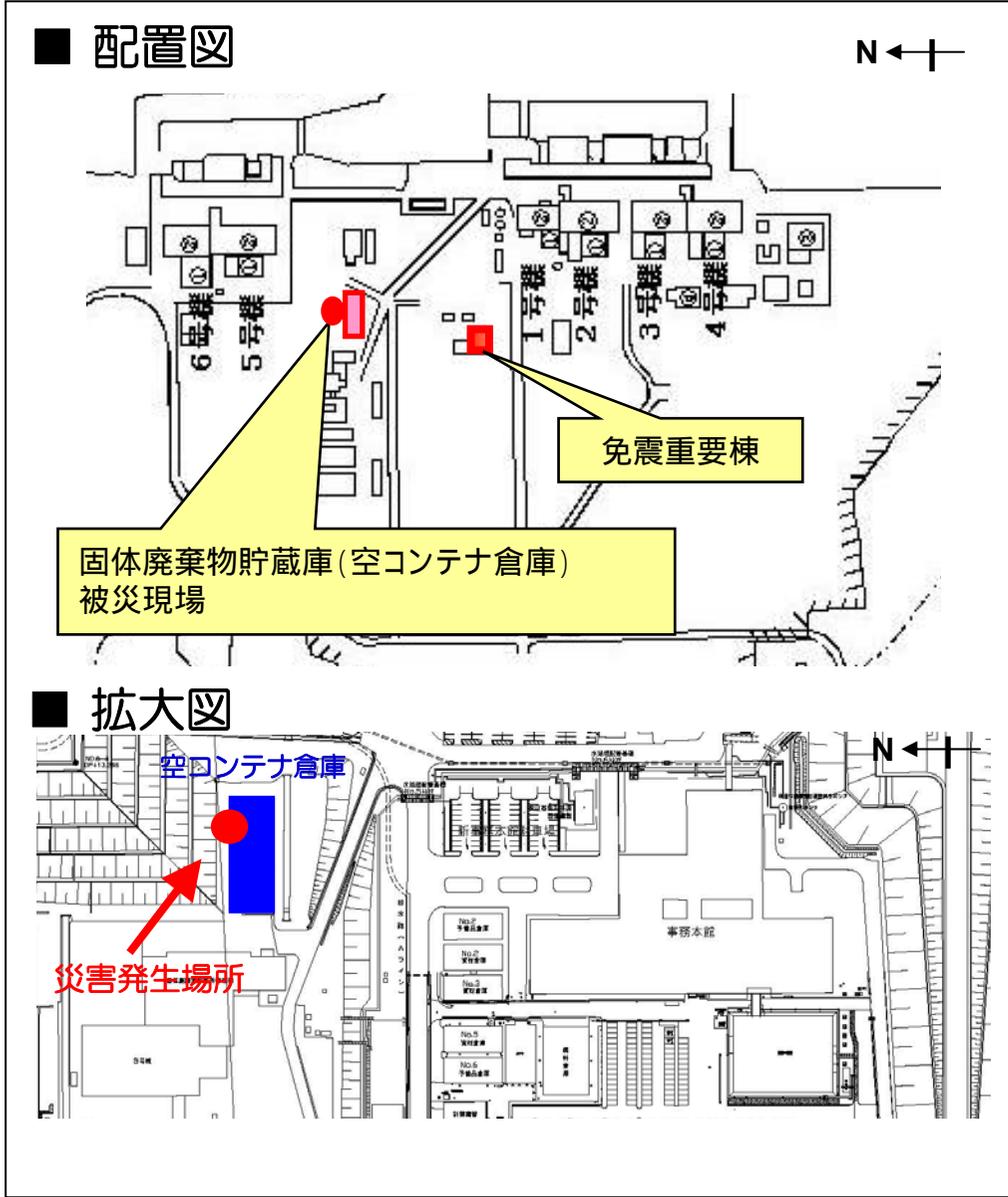
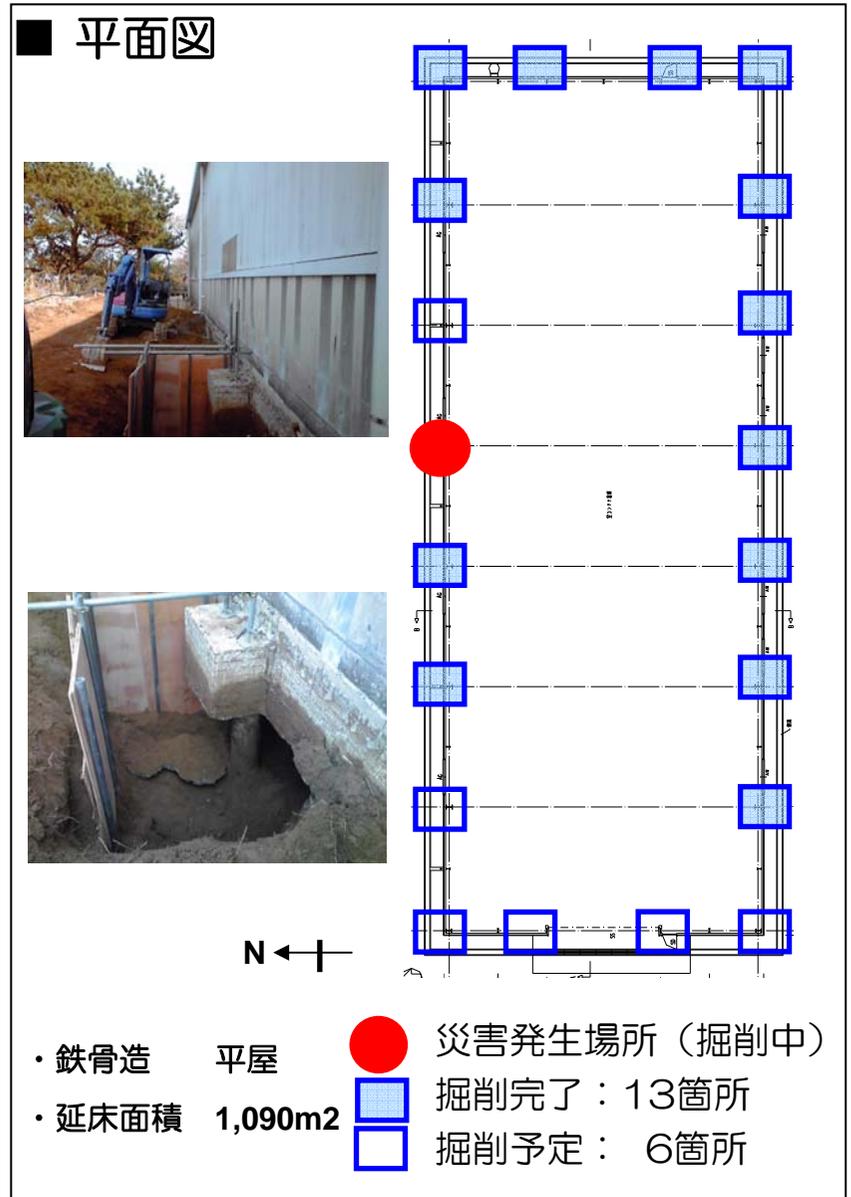
# 4. 被災現場図

固体廃棄物貯蔵庫関連施設内の空コンテナ倉庫において、東北地方太平洋沖地震で破損した基礎杭の補修に伴い、事前準備作業として杭の損傷状況確認のため、地盤の掘削（災害発生場所では地盤面より約1.7m）を実施していた。

基礎下部の掘削時に発見された均しコンクリートのはつり作業を行っていた際に、均しコンクリートと土砂が崩落し、当該作業員が下敷きになり被災した。

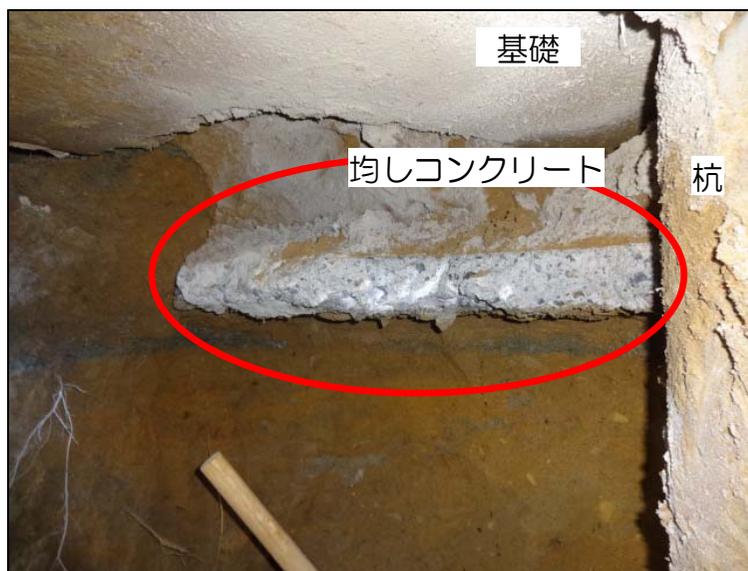
○東北地方太平洋沖地震により沈下した土砂と共に、剥落していた均しコンクリートが掘削範囲内に存在していた。

崩落前の状況

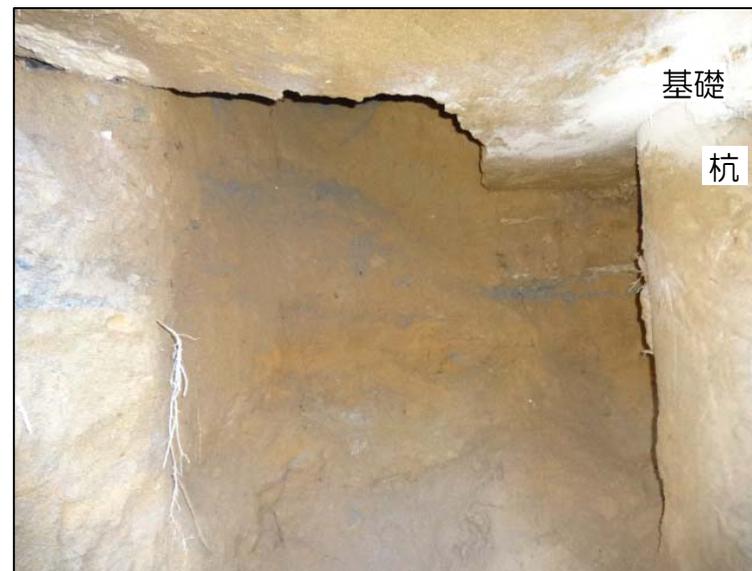
そのため、均しコンクリートを携帯型小型破碎機で小割解体しながら掘削作業を行っていたところ、均しコンクリートが、上部の土砂と共に被災者に崩落した。

崩落後の状況

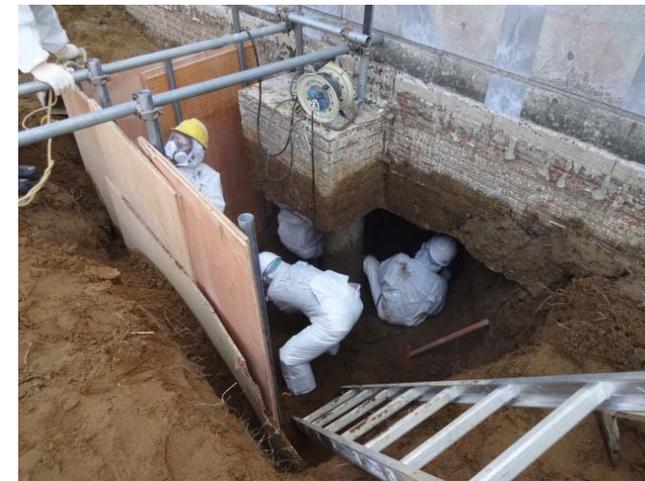
(写真) 当日作業開始時

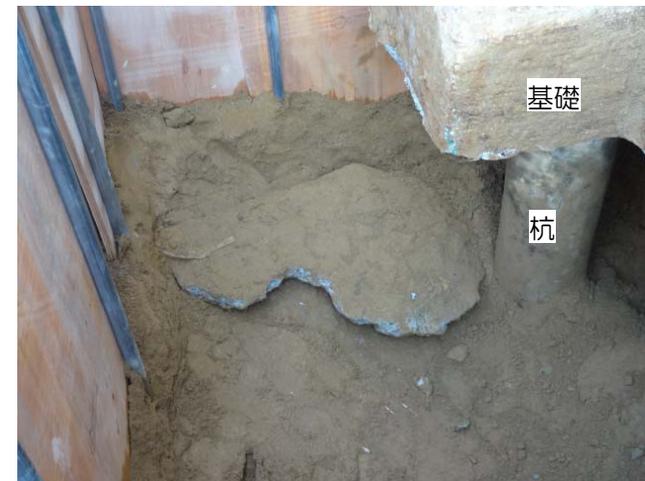
土砂と共に崩落した均しコンクリート
