多核種除去設備（ALPS）におけるHICからの 吸着材とろ過水の混合物のオーバーフローおよび クロスフローフィルタAスキッドの漏えい警報発生について

< 参考資料 >
平成26年4月16日
東京電力株式会社

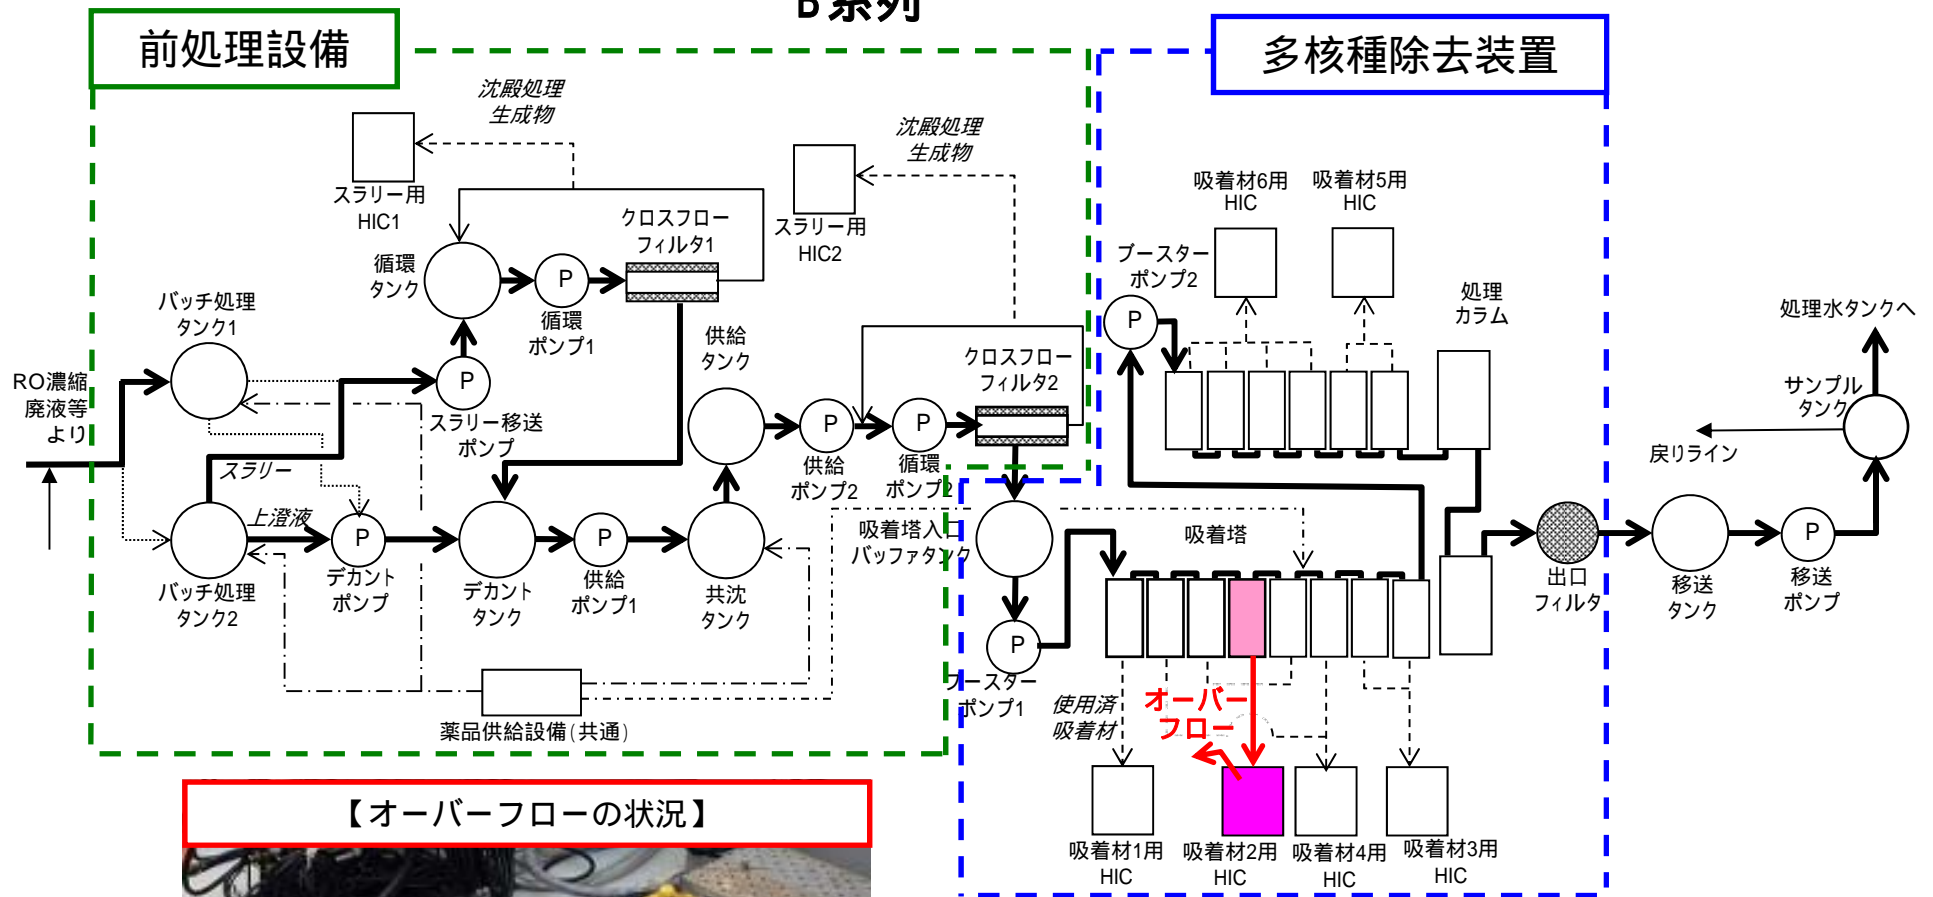
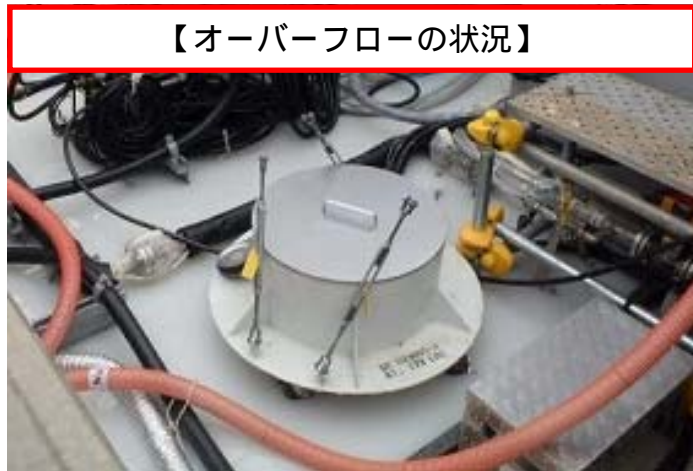
<系統概略図>

発生状況：多核種除去設備（ALPS）において、高性能容器（HIC）からオーバーフローしていることを作業員が発見。多核種除去設備（ALPS）側の吸着塔から吸着材2用HICに、ろ過水を注入して吸着材を送り出す作業中、HICから吸着材とろ過水の混合物がオーバーフローしたものと推定。

また、同日午後0時36分頃、多核種除去設備（ALPS）において、「クロスフローフィルタ（1）Aスキッド2近傍タメマス（2）漏えい」警報が発生。現在、当該警報の発生とオーバーフローの関係について確認中です。

- 1 後段の吸着塔でストロンチウム吸着を阻害するイオン（マグネシウムやカルシウム等）の炭酸塩を除去するフィルタ
- 2 オーバーフローした水を集水する設備

その後、仮設移送ポンプを停止したことにより、オーバーフロー水が停止したことを確認。
