タービン建屋東側における  
地下水および海水中の放射性物質濃度の状況等について

平成26年5月9日  
東京電力株式会社

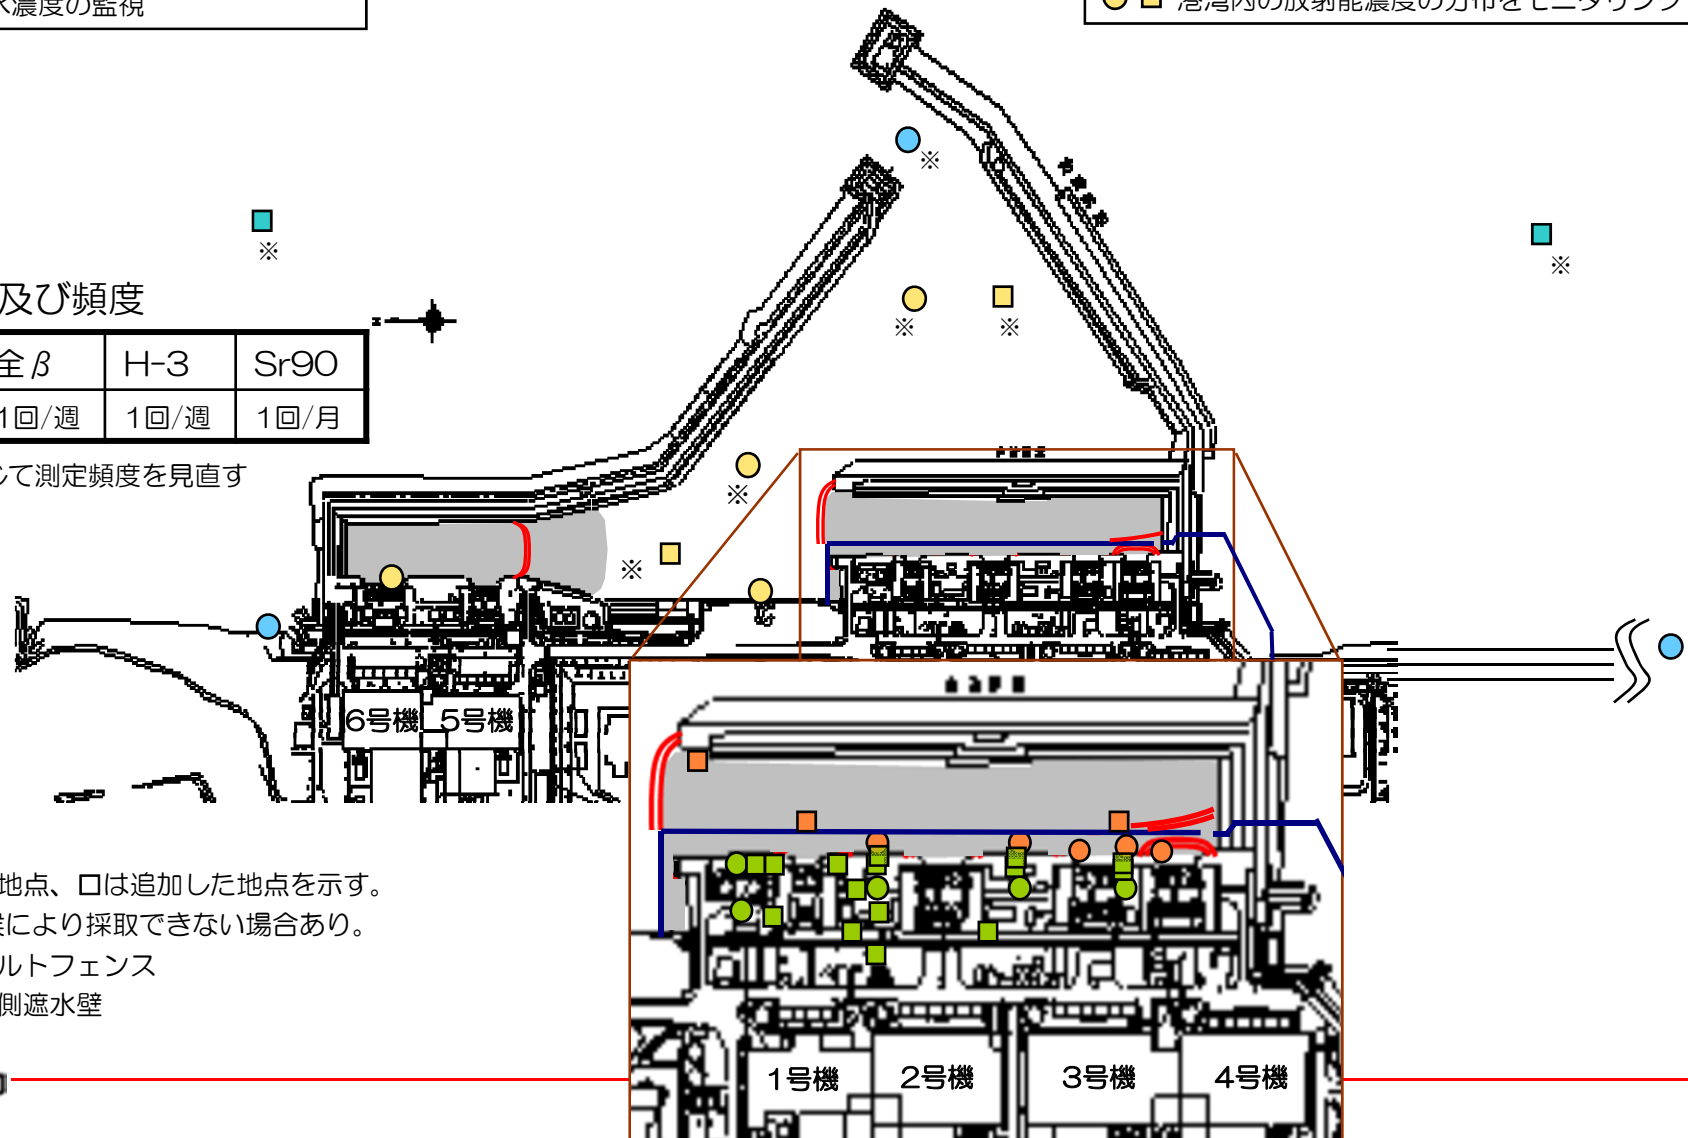
# モニタリング計画（サンプリング箇所）

- □ 港湾内への影響の監視
- ■ 地下水濃度の監視

- ■ 海洋への影響をモニタリング
- ■ 港湾内の放射能濃度の分布をモニタリング

○は継続地点、□は追加した地点を示す。

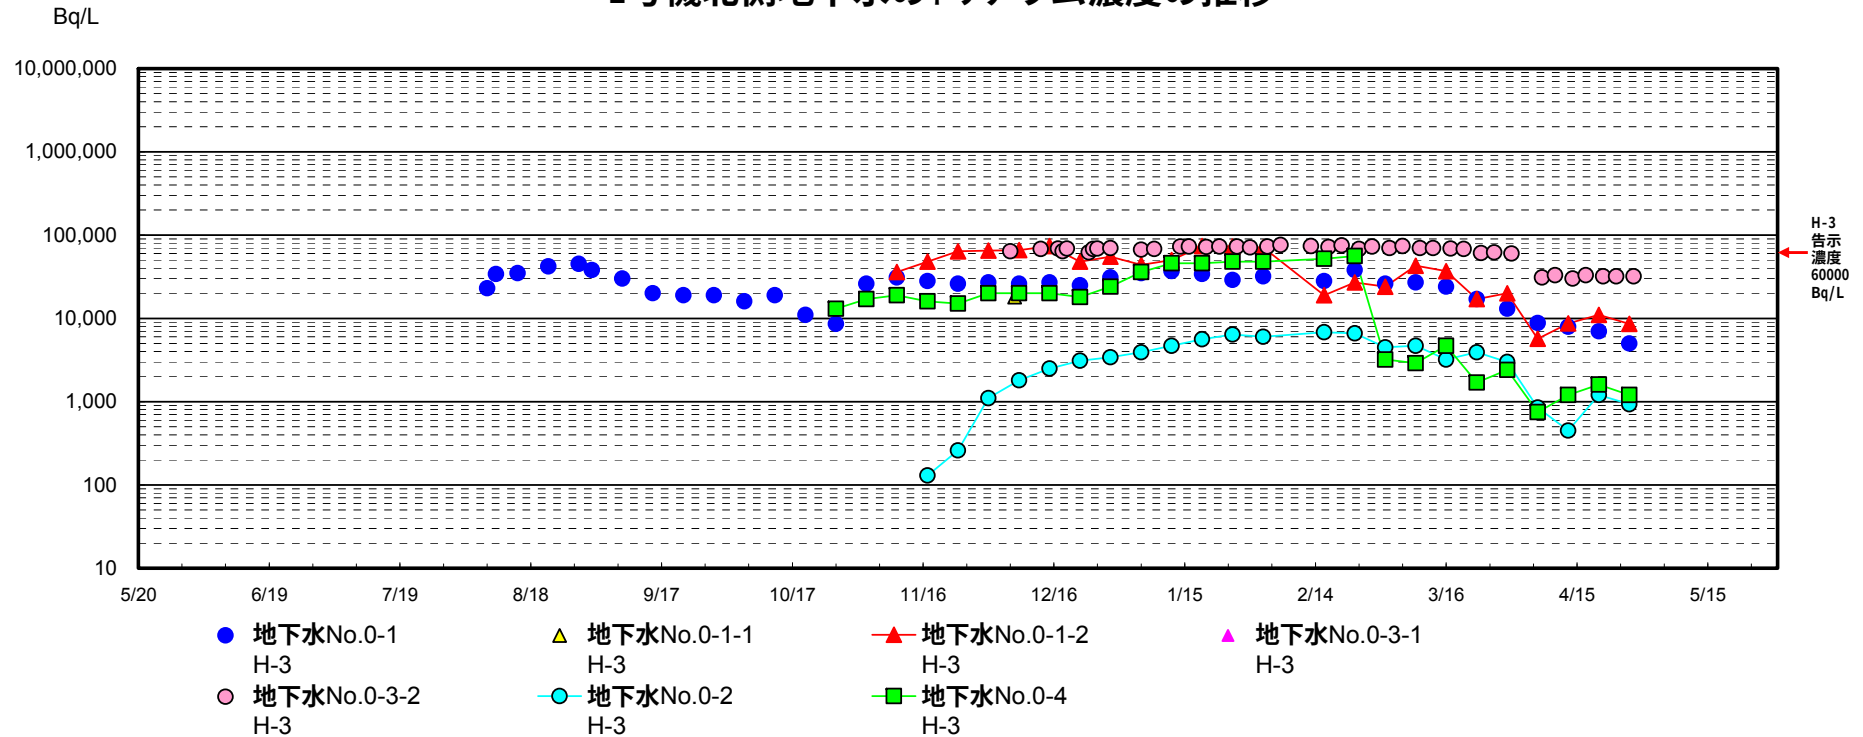
# 地下水のトリチウム濃度推移(1/4)

## 1号機北側地下水のトリチウム濃度の推移

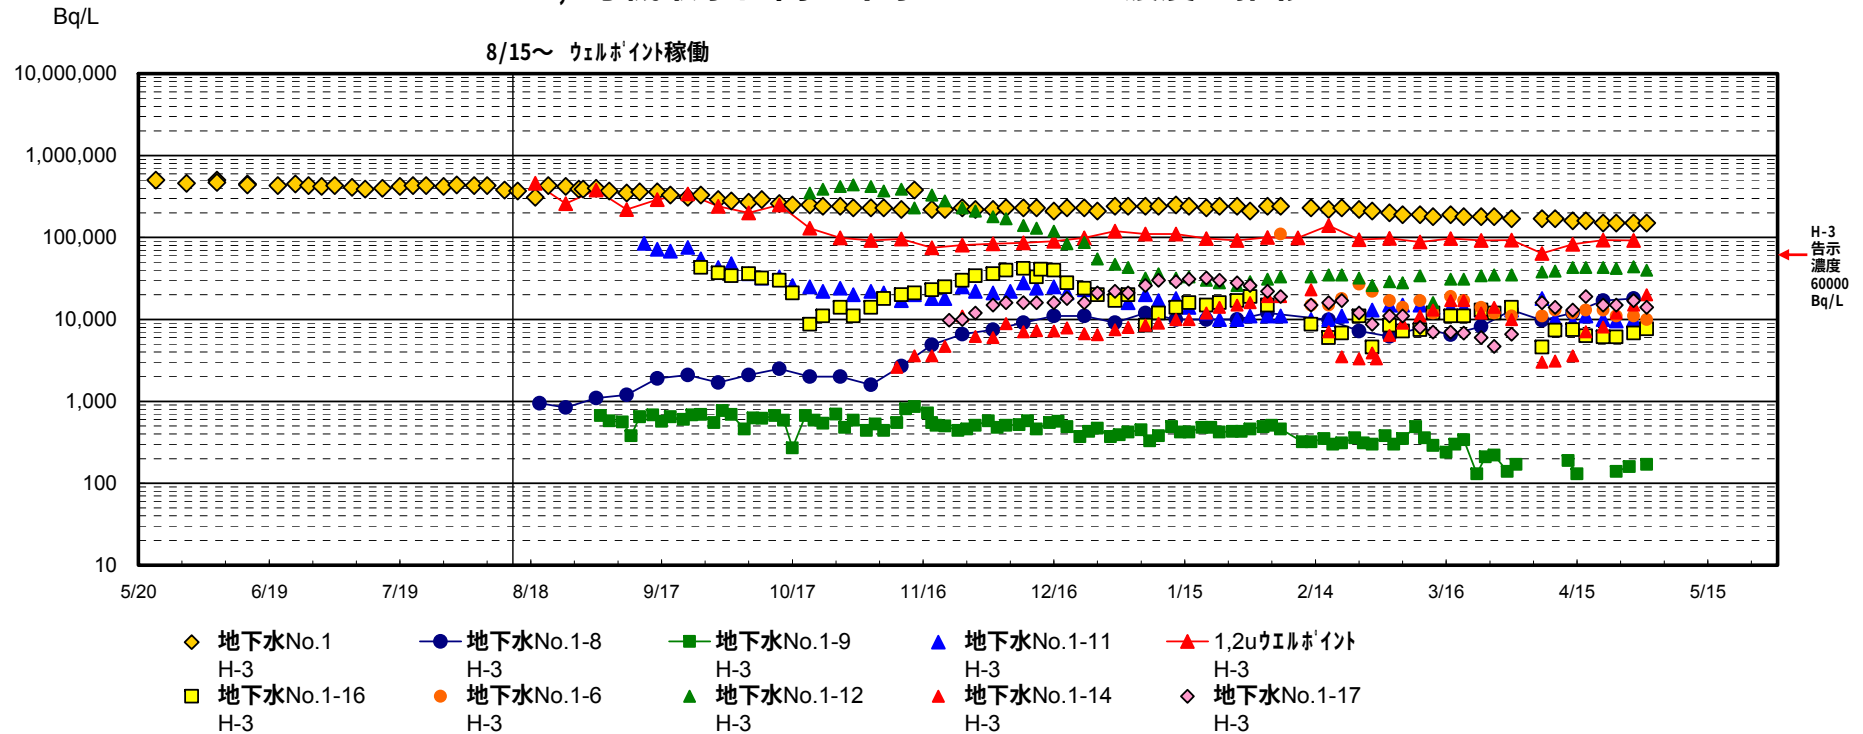
# 地下水のトリチウム濃度推移(2/4)

## 1,2号機取水口間地下水のトリチウム濃度の推移

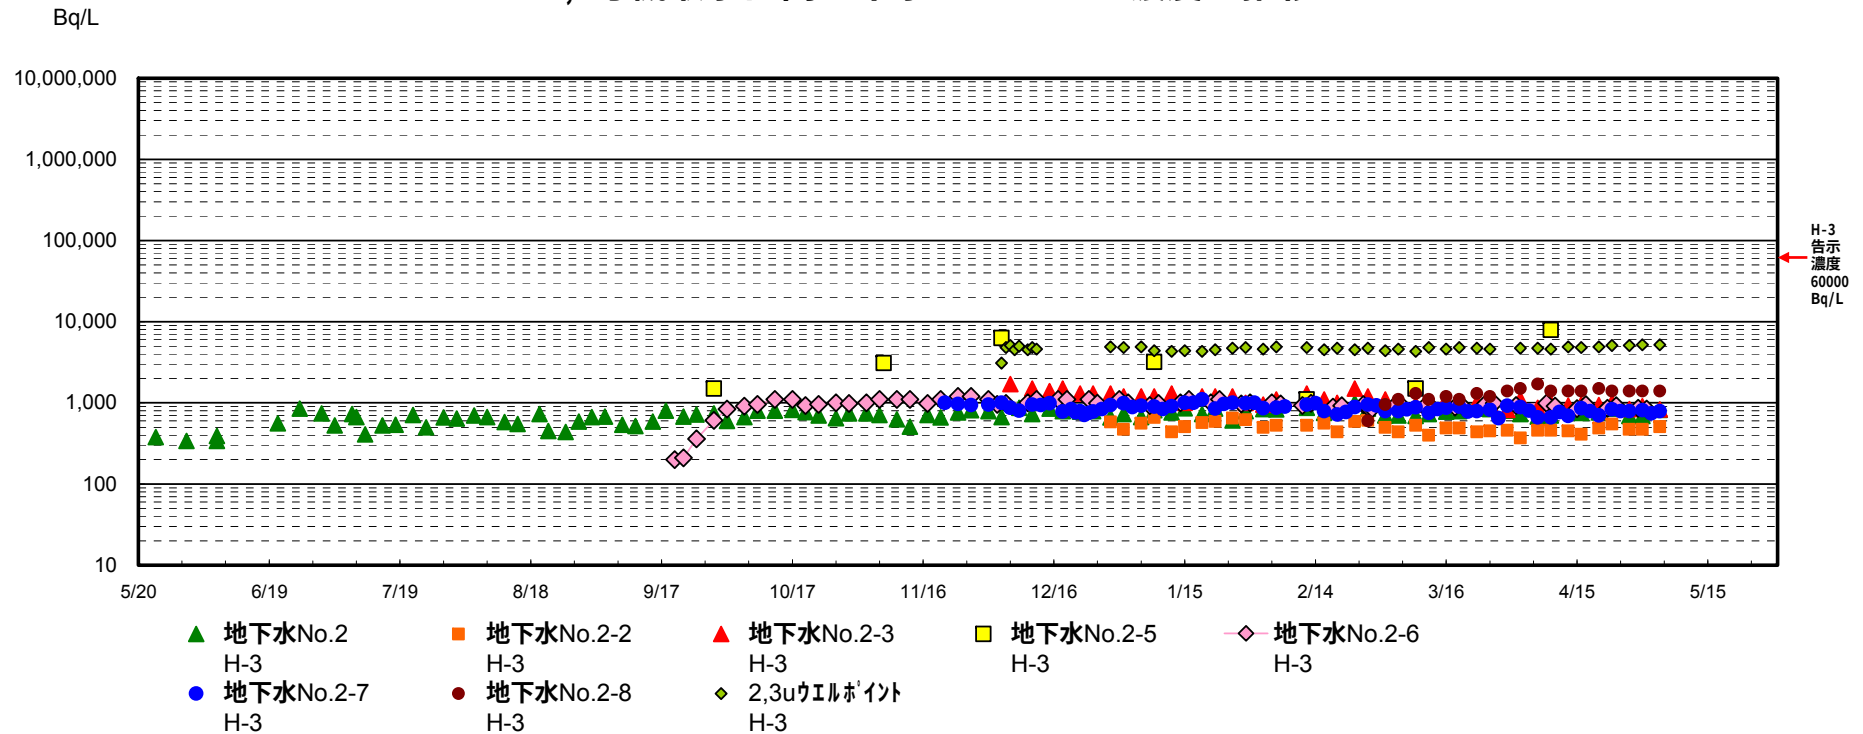
# 地下水のトリチウム濃度推移(3/4)

## 2,3号機取水口間地下水のトリチウム濃度の推移

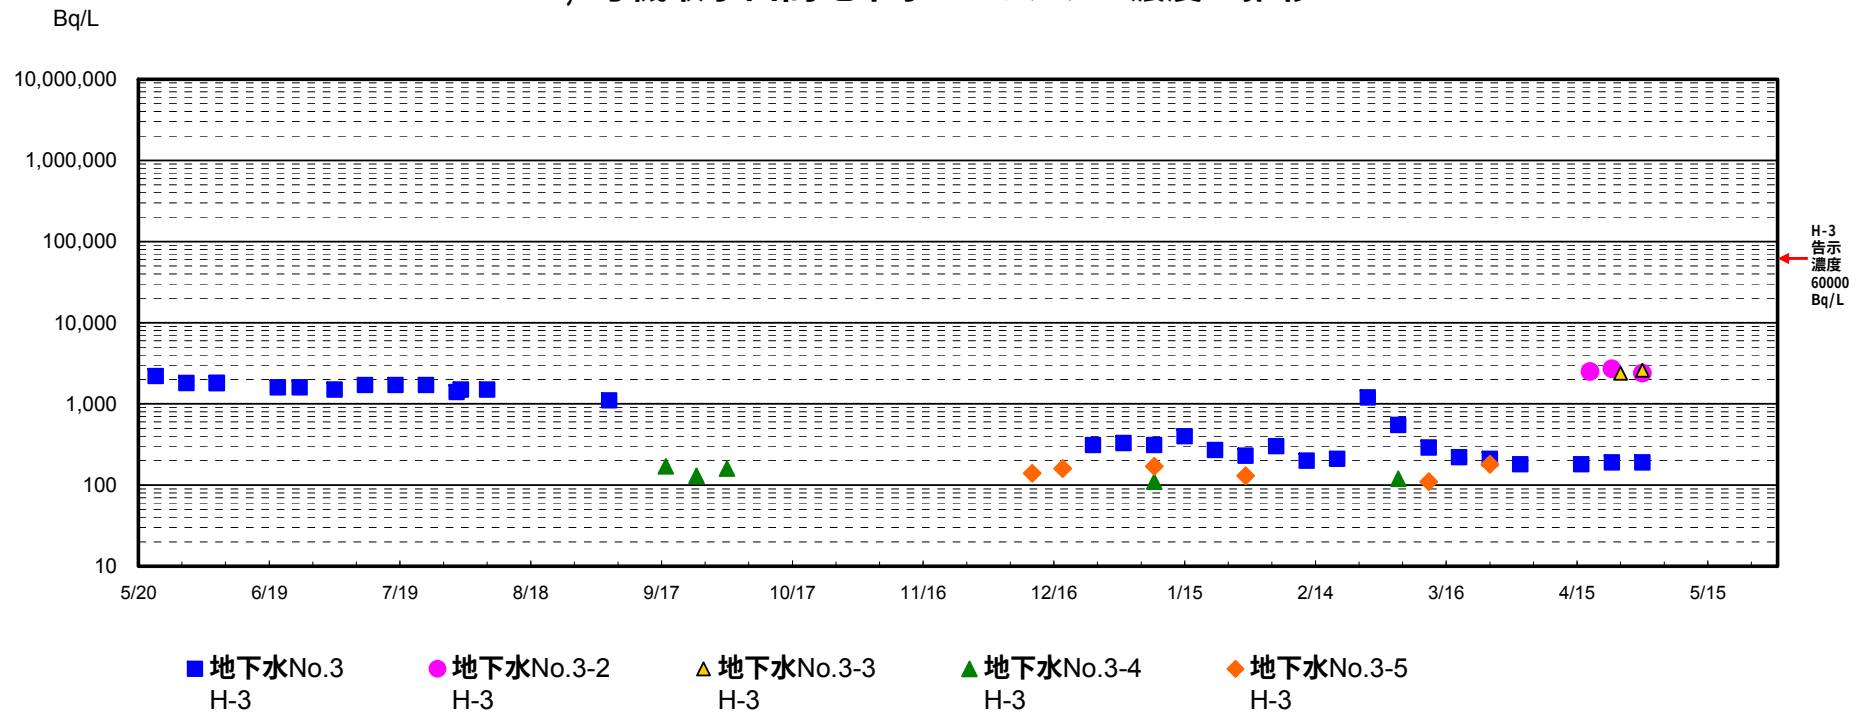
# 地下水のトリチウム濃度推移(4/4)

## 3,4号機取水口間地下水のトリチウム濃度の推移

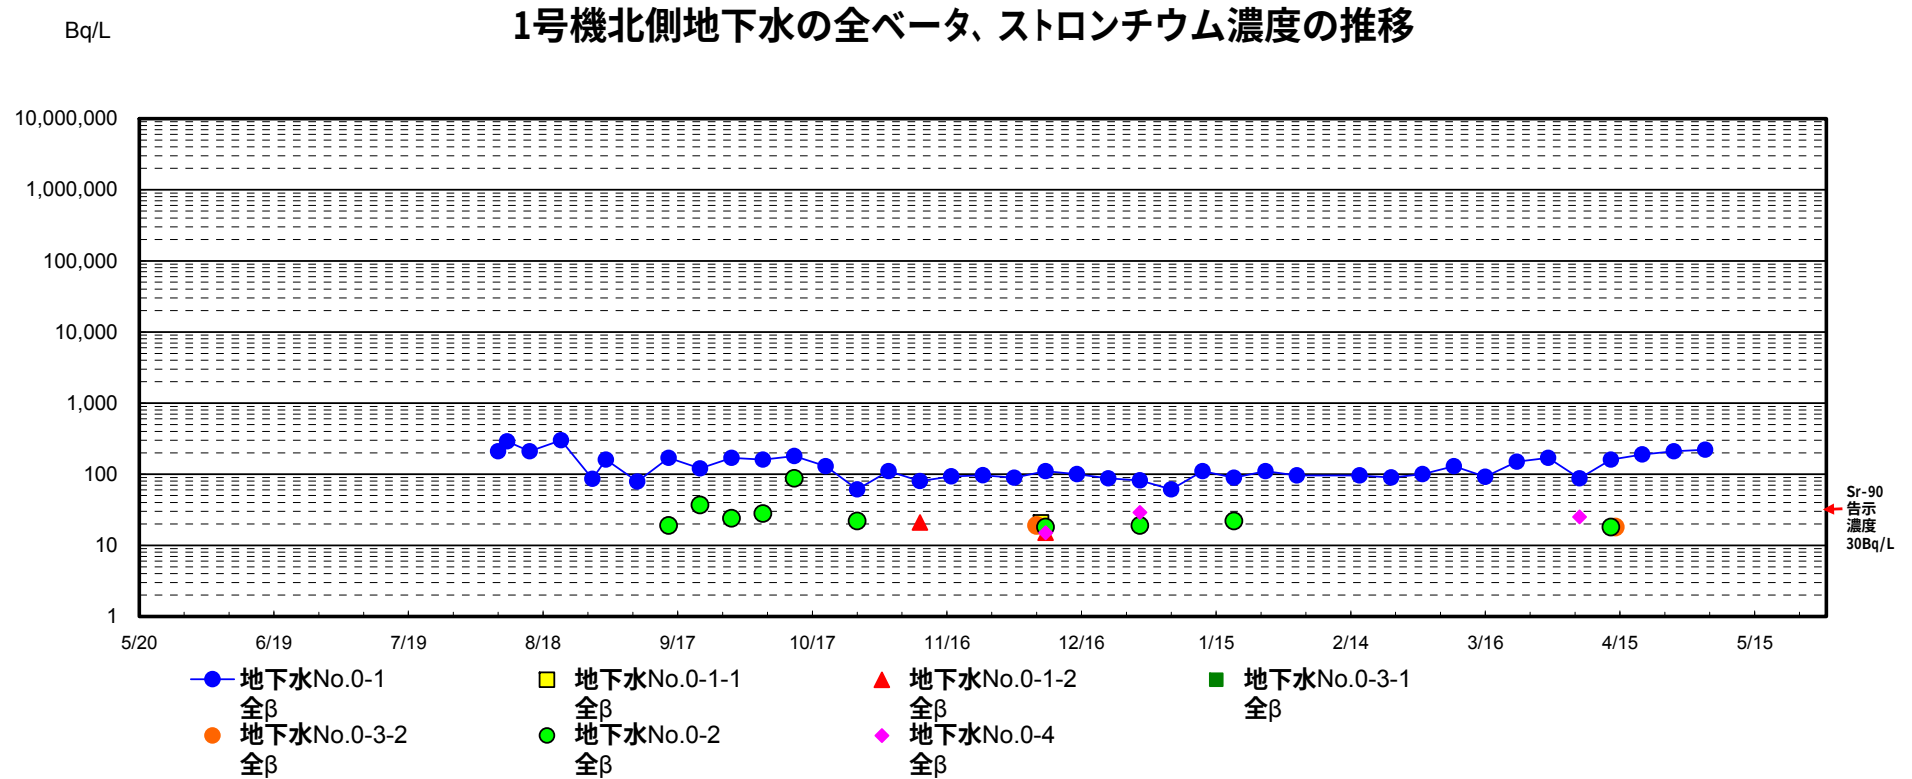
# 地下水の全ベータ、ストロンチウム濃度推移(1/4)

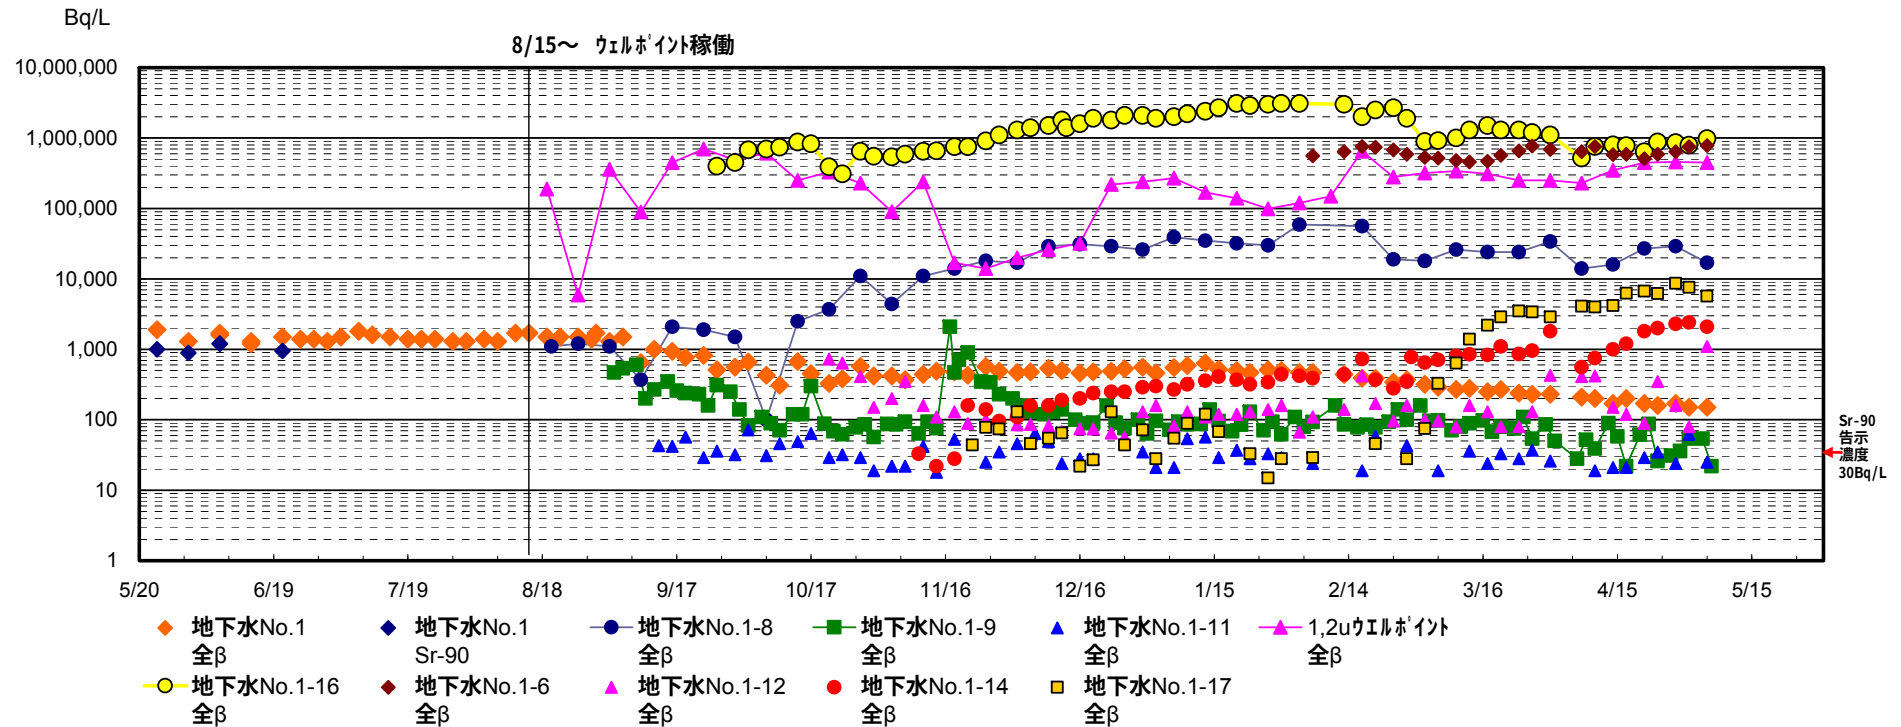
# 地下水の全ベータ、ストロンチウム濃度推移(2/4)

## 1,2号機取水口間地下水の全ベータ、ストロンチウム濃度の推移

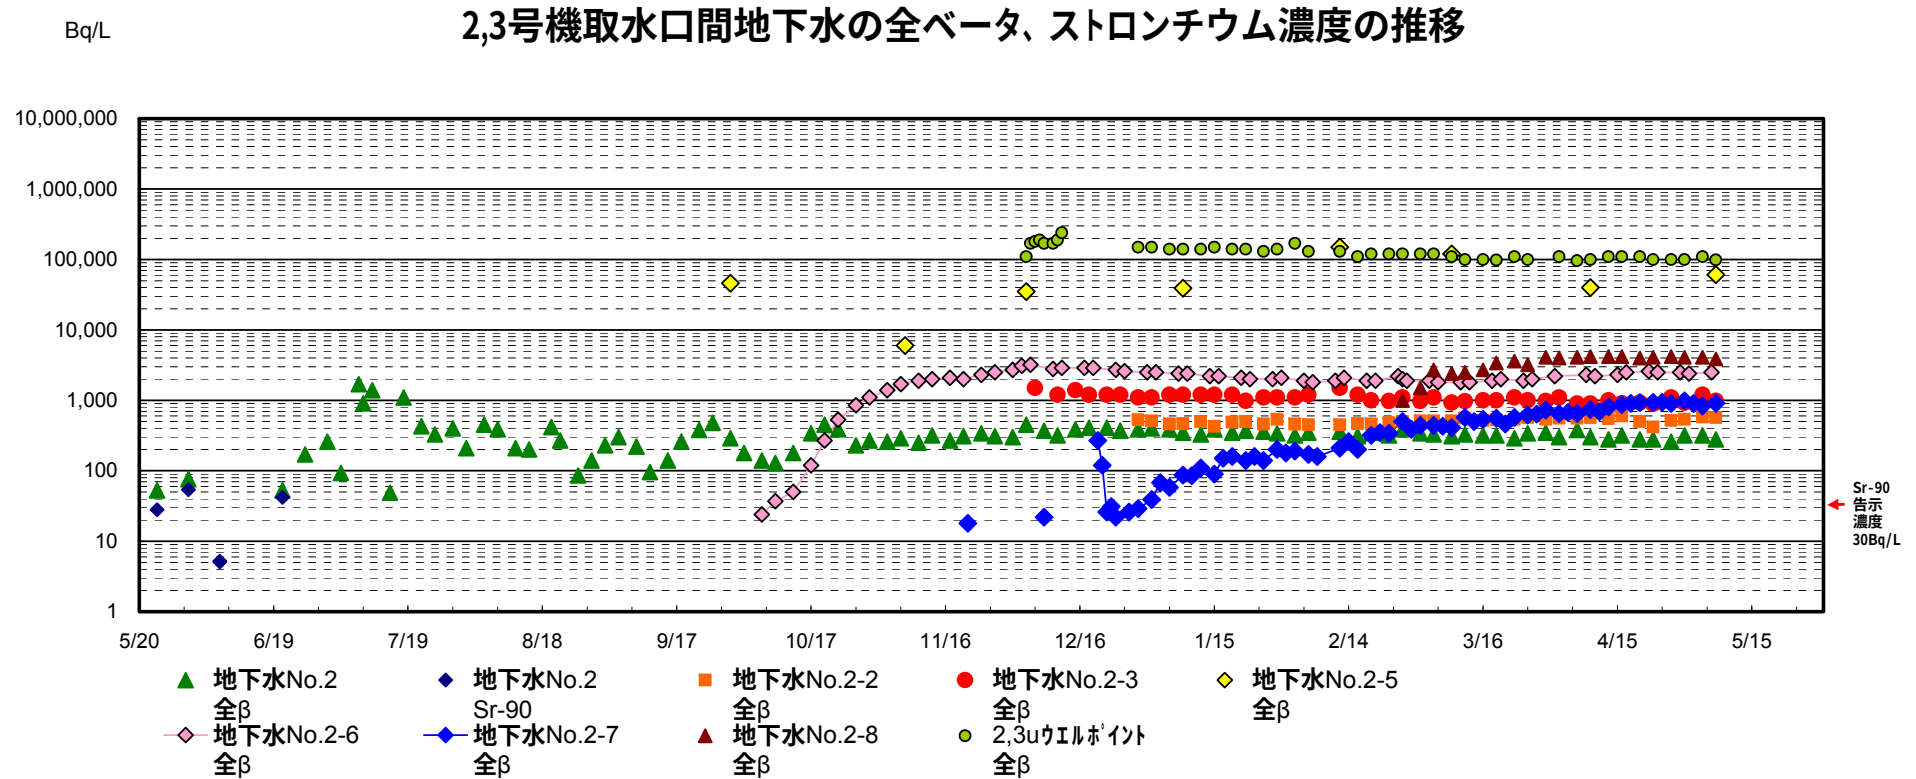
# 地下水の全ベータ、ストロンチウム濃度推移(3/4)

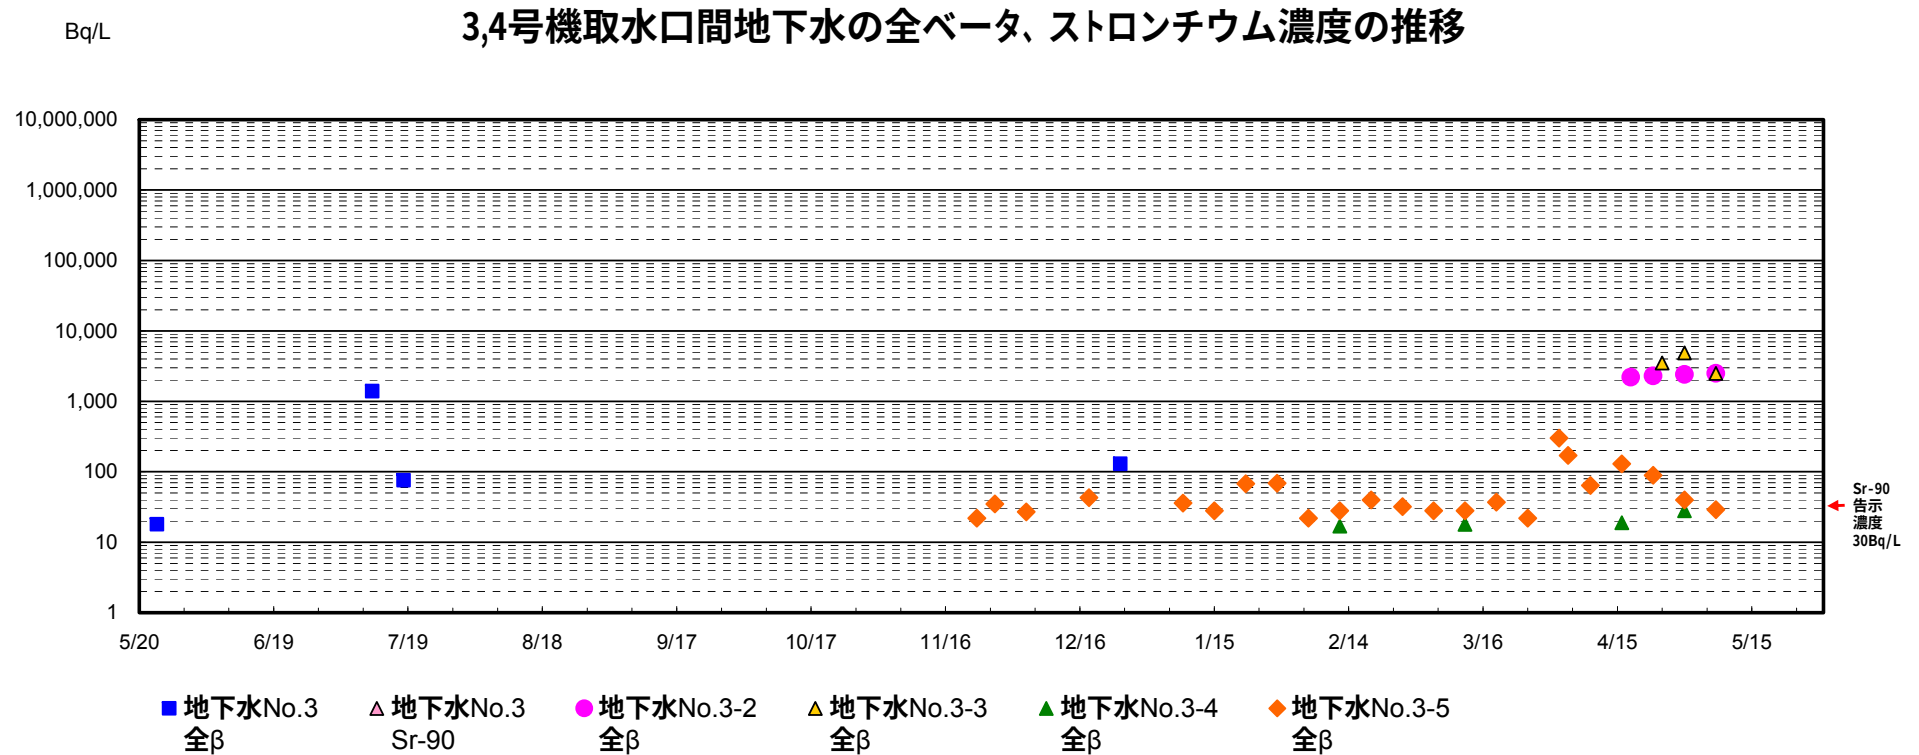
# 地下水の全ベータ、ストロンチウム濃度推移(4/4)

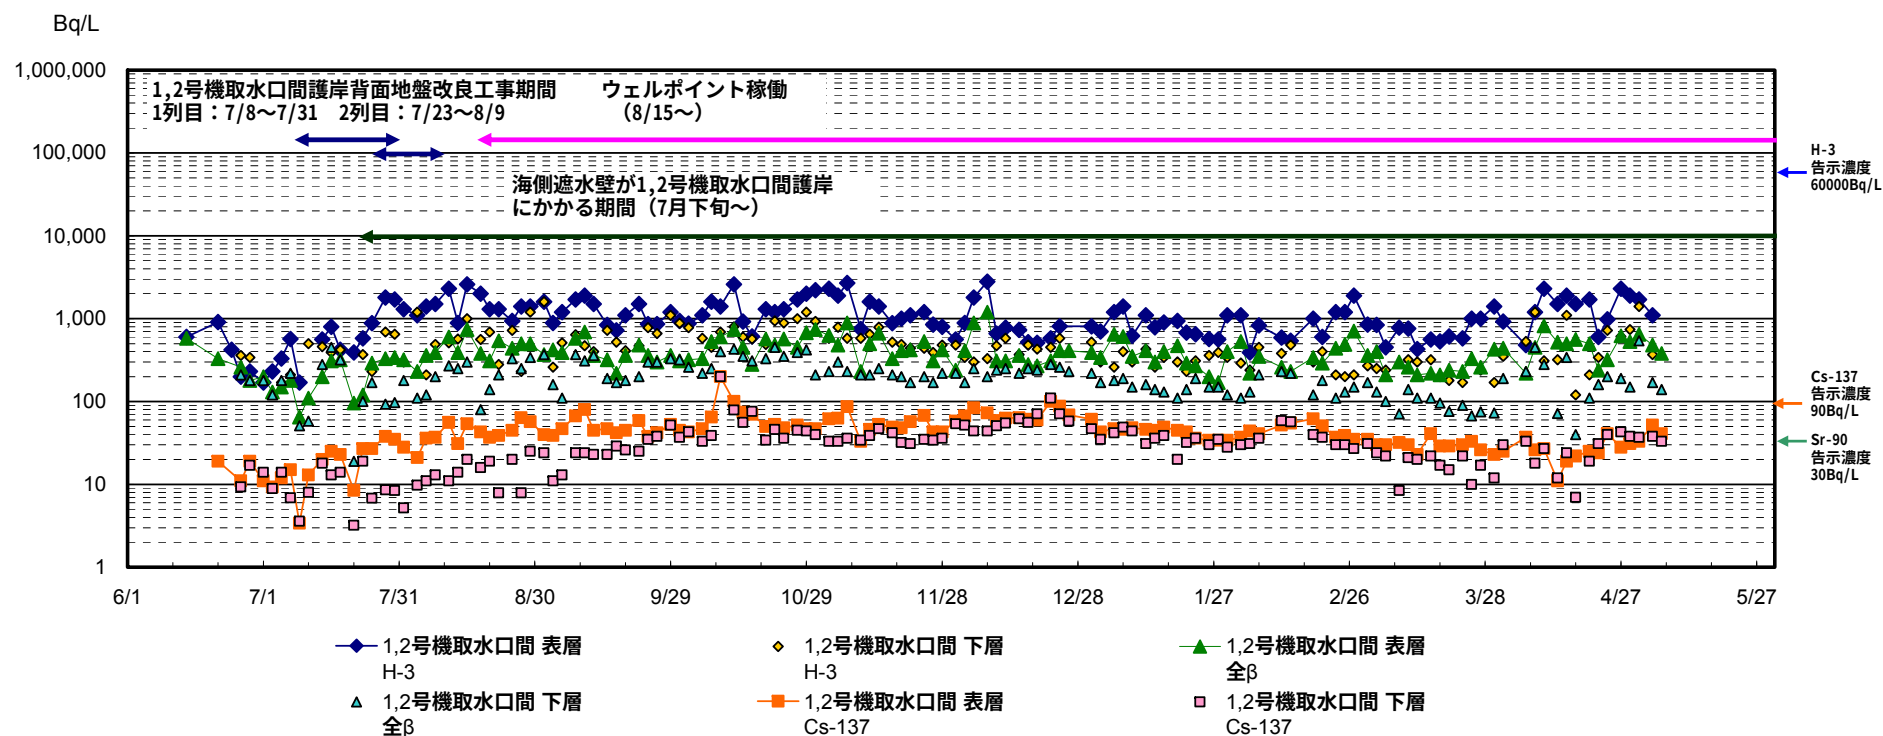
# 1,2号機取水口間の海水の濃度推移

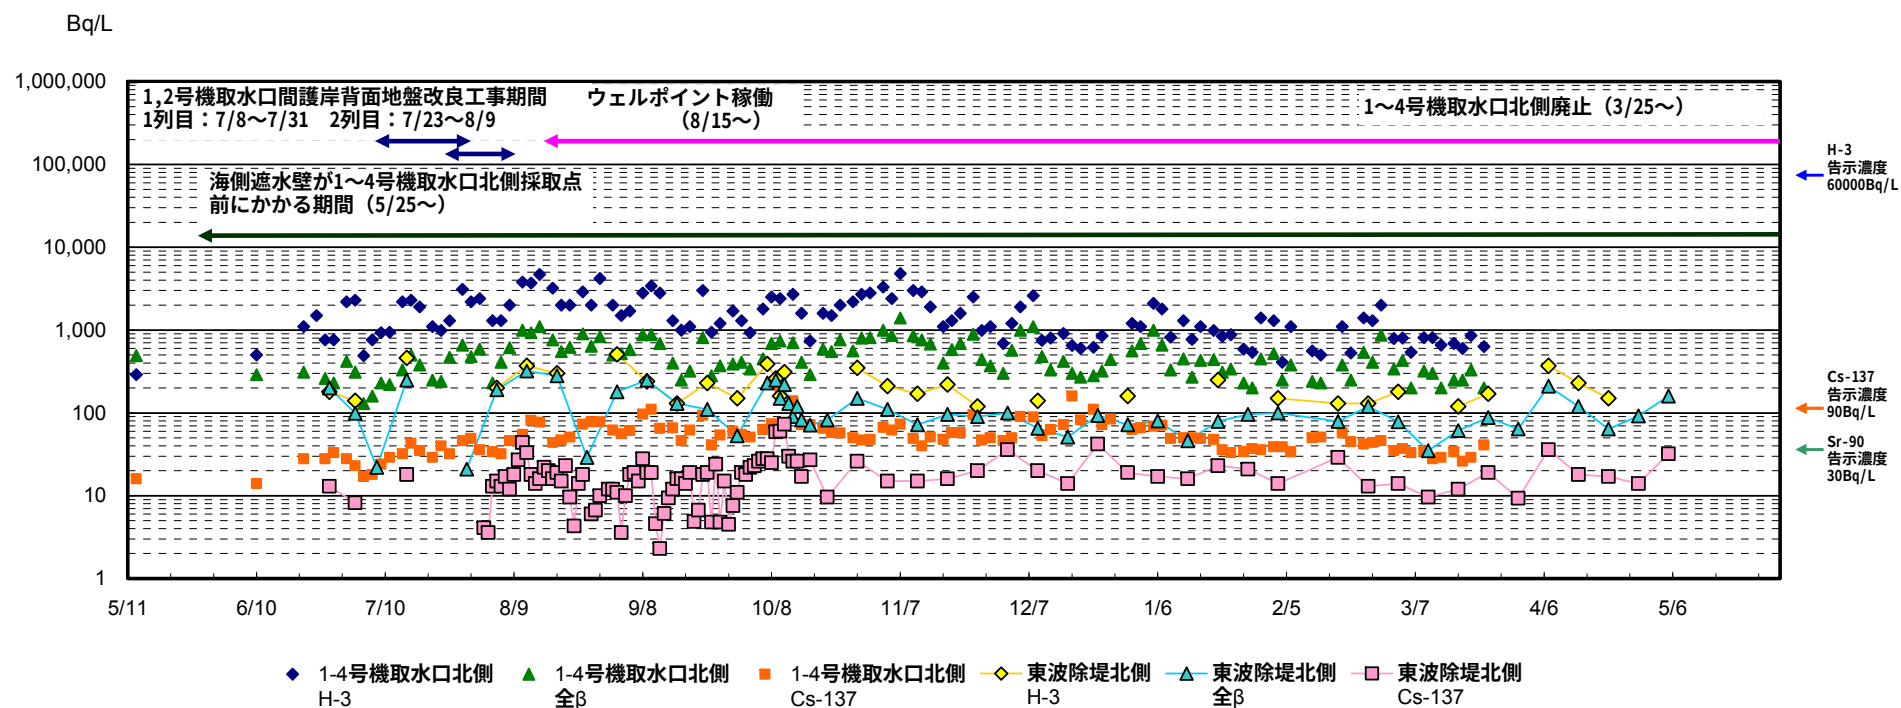
# 1～4号機取水口北側、東波除堤北側の海水の濃度推移

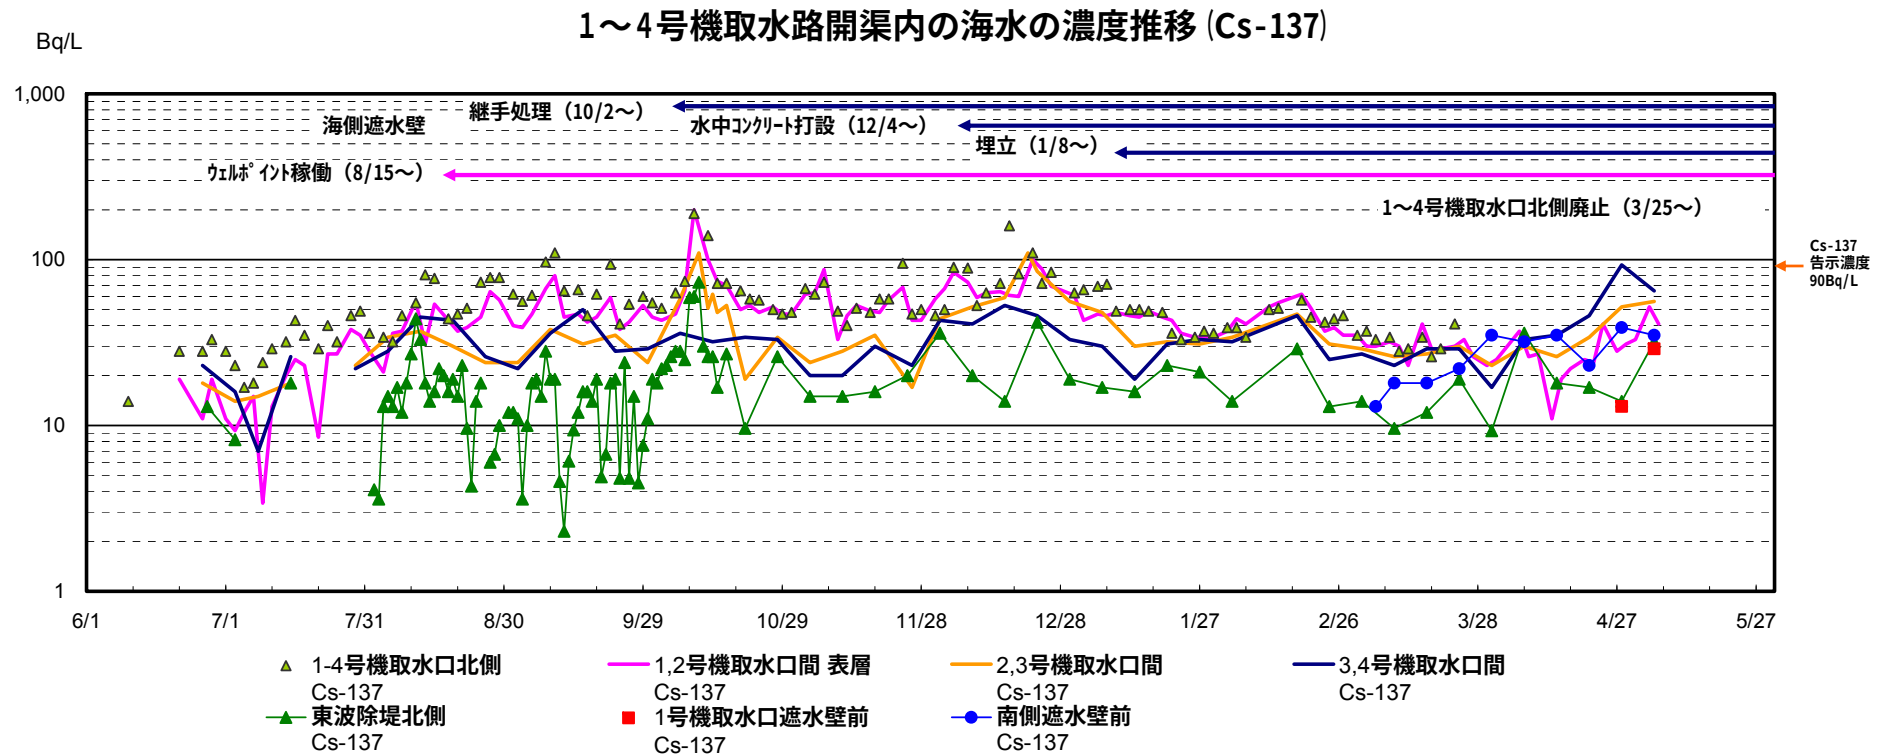
# 1～4号機取水路開渠内の海水の濃度推移(1/3)

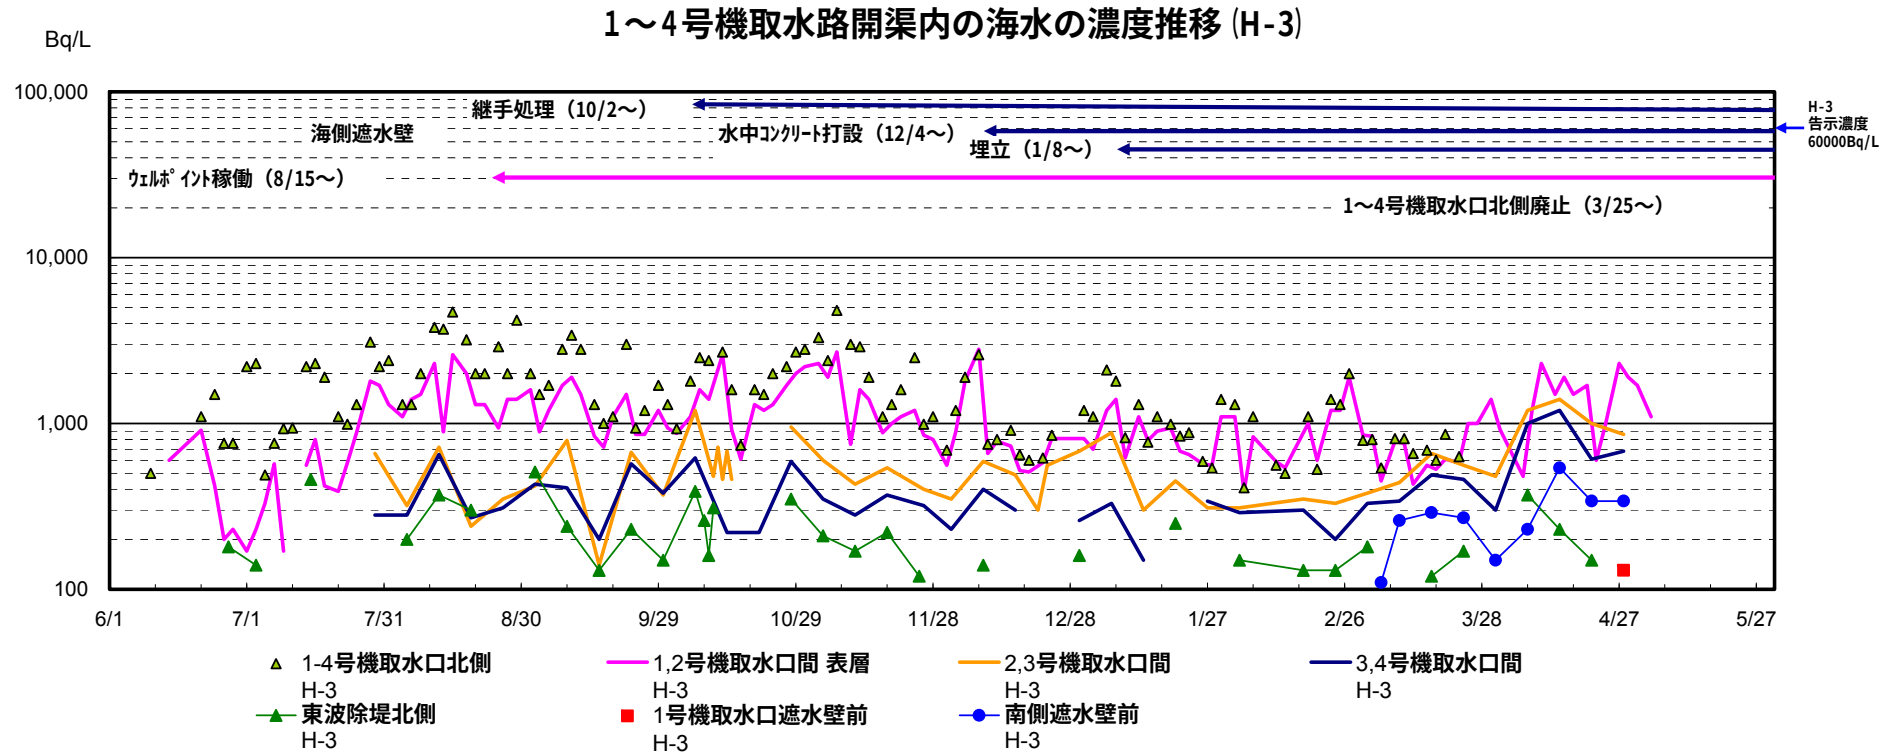
# 1～4号機取水路開渠内の海水の濃度推移(2/3)

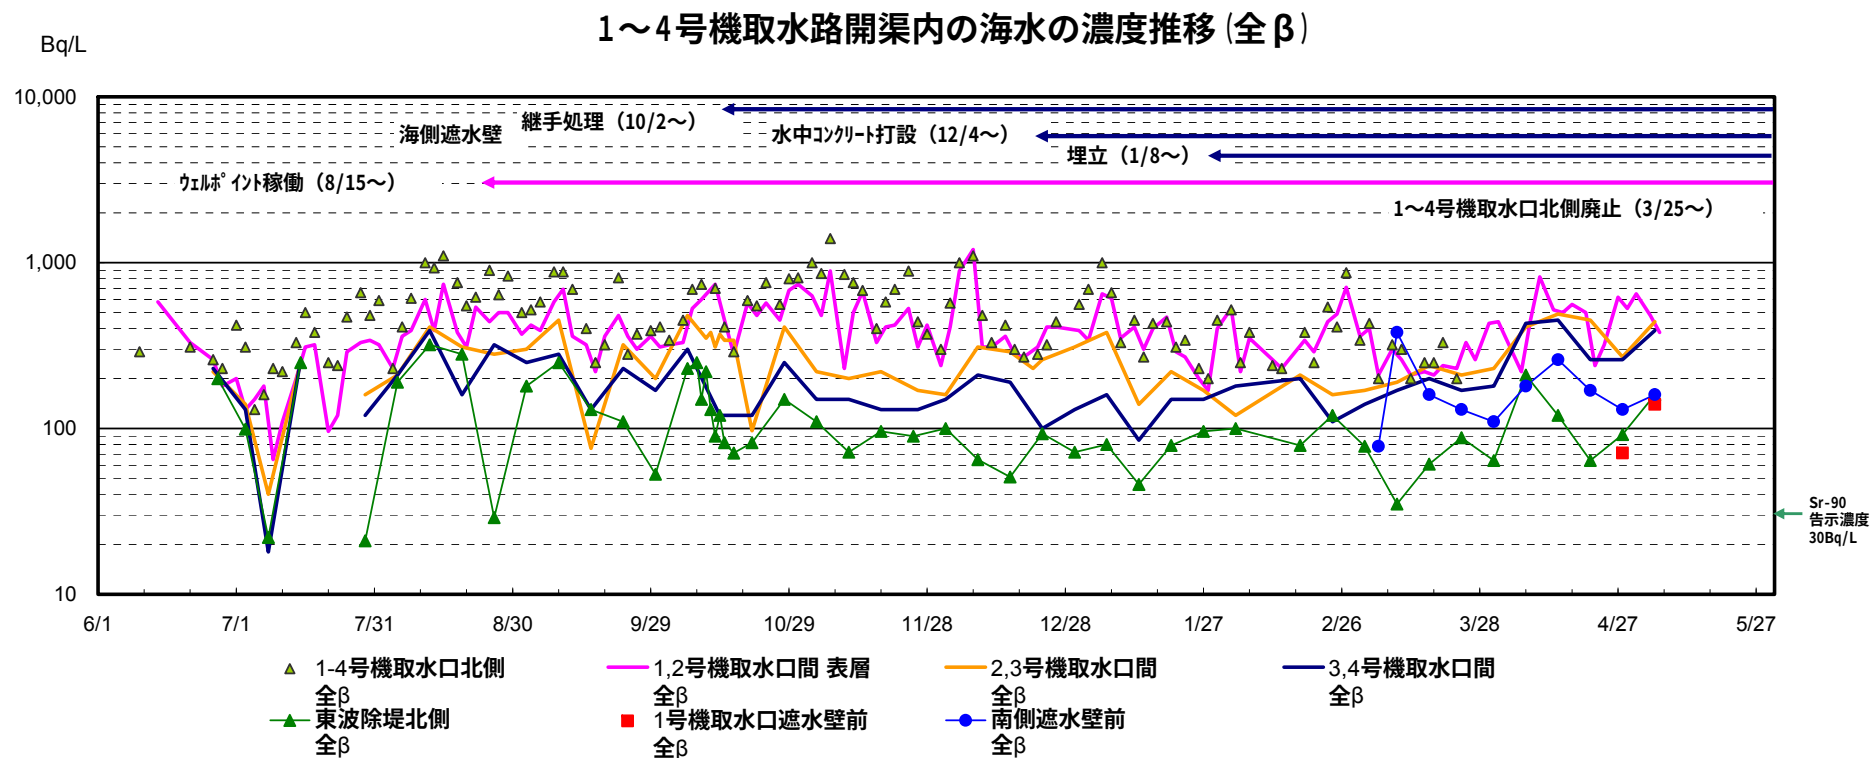
# 1～4号機取水路開渠内の海水の濃度推移(3/3)

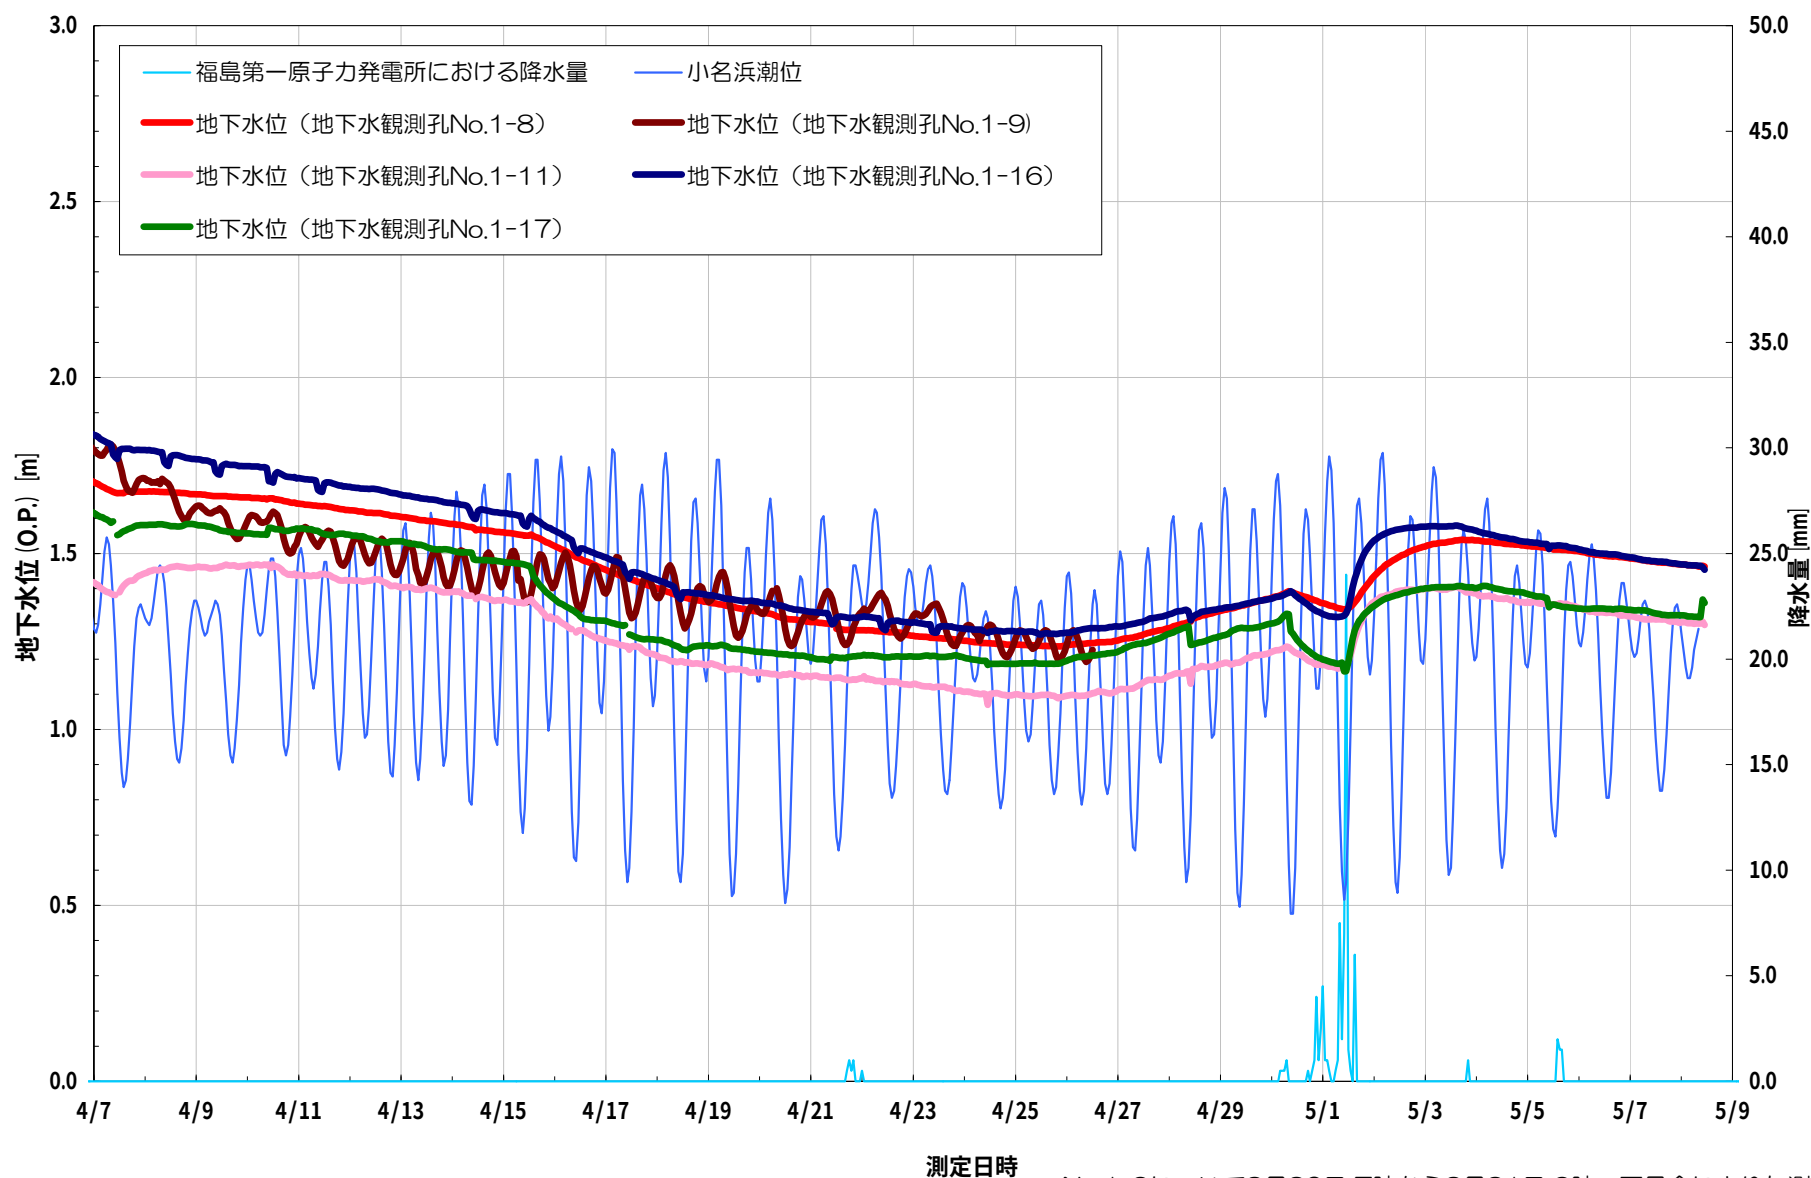
# 地下水位の挙動（1－2号機間：4月7日～5月8日）

No.1-9について3月30日 7時から3月31日 9時、不具合により欠測。
