タービン建屋東側における  
地下水および海水中の放射性物質濃度の状況等について

平成26年5月9日  
東京電力株式会社

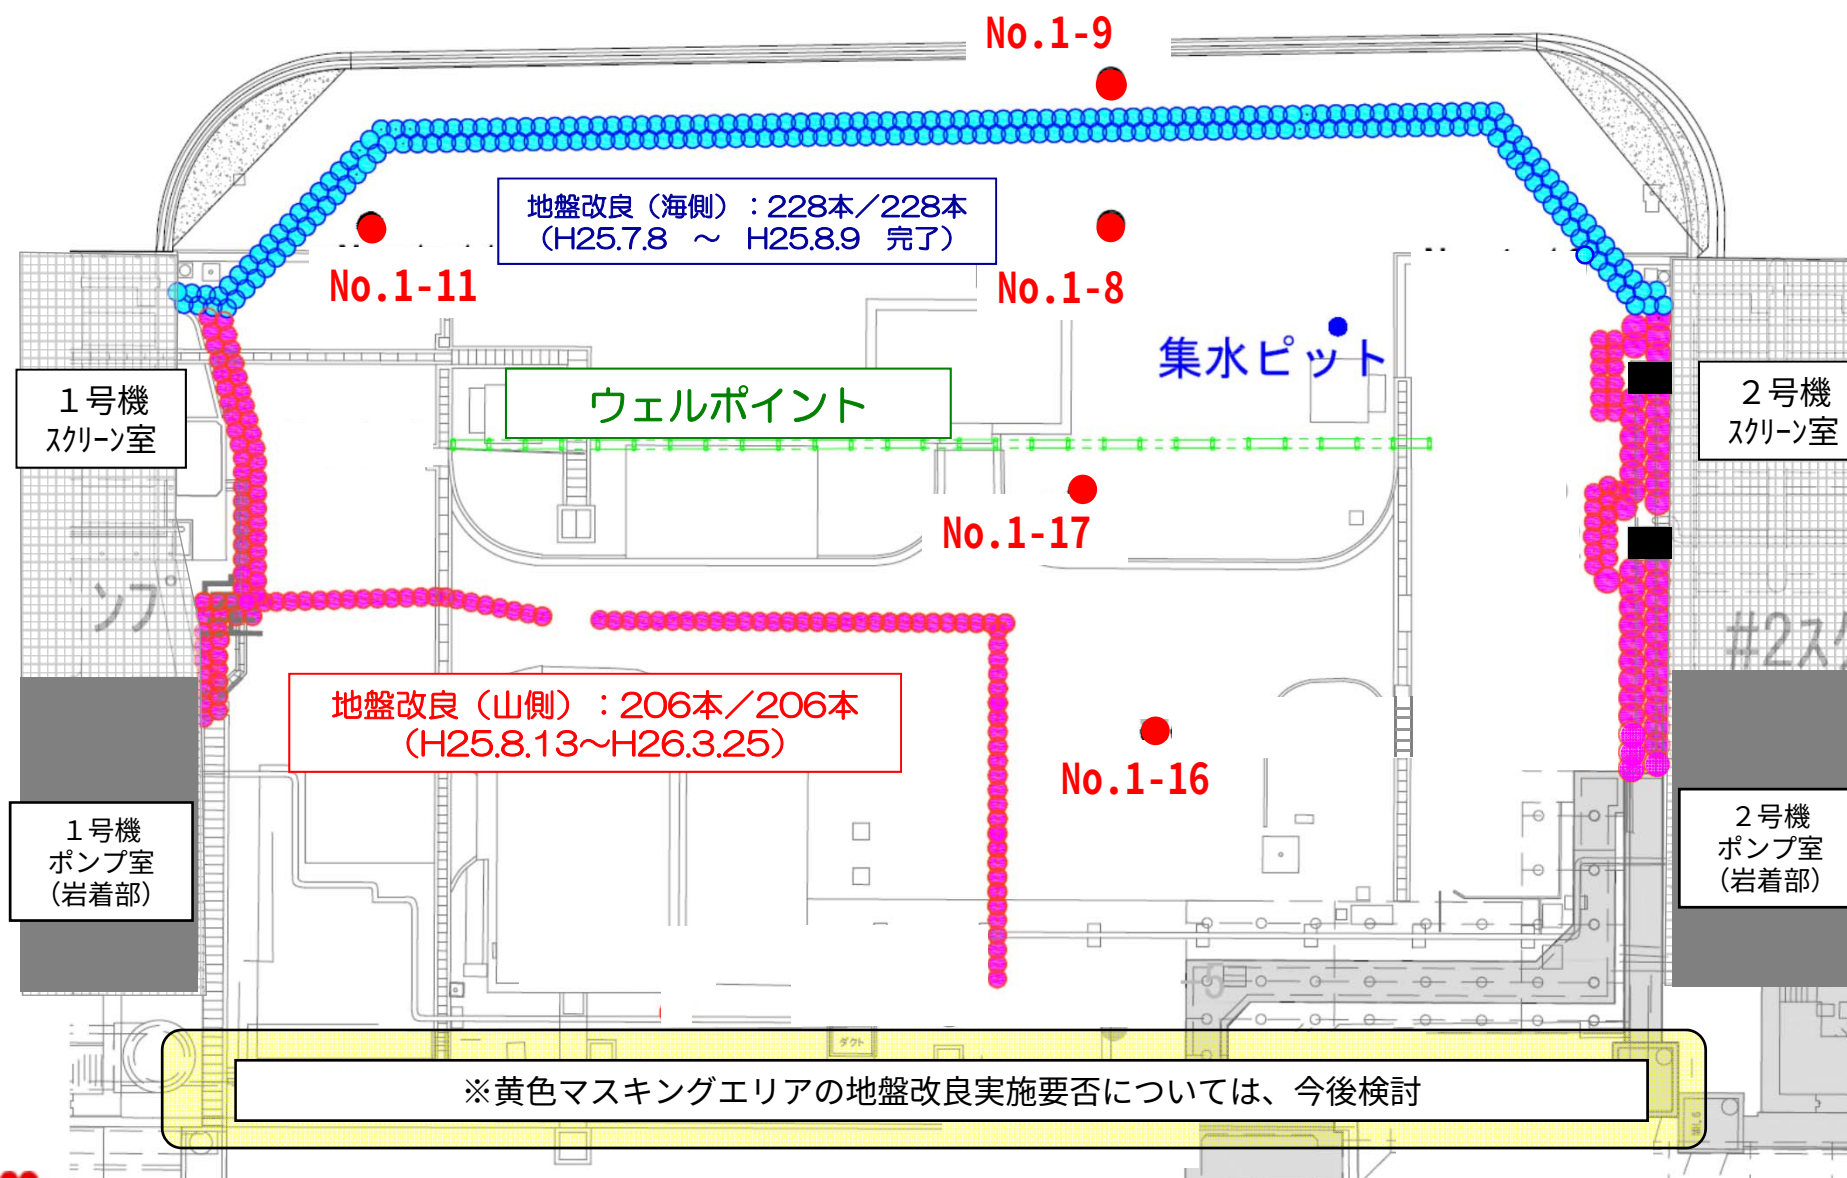
# 1-2号機間地盤改良工事の進捗状況（5月8日朝時点）

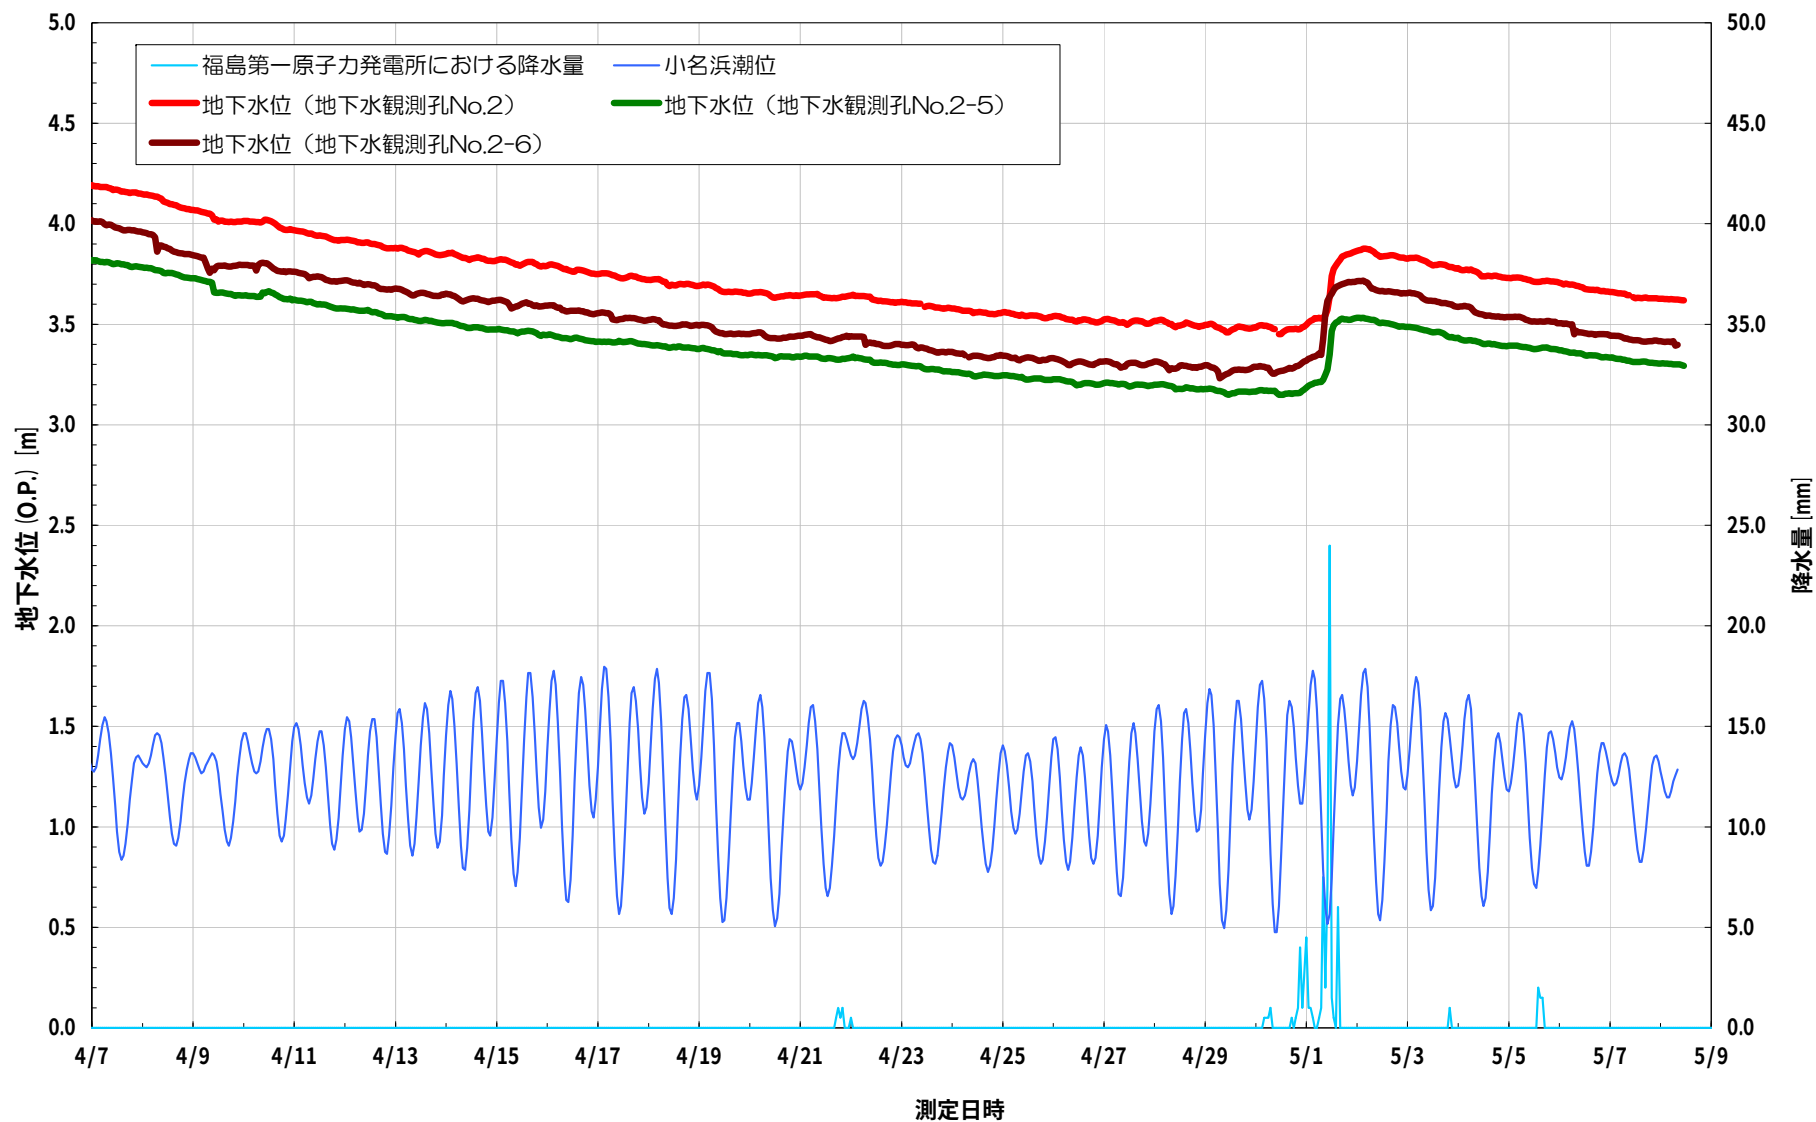
# 地下水位の挙動（2-3号機間：4月7日～5月8日）

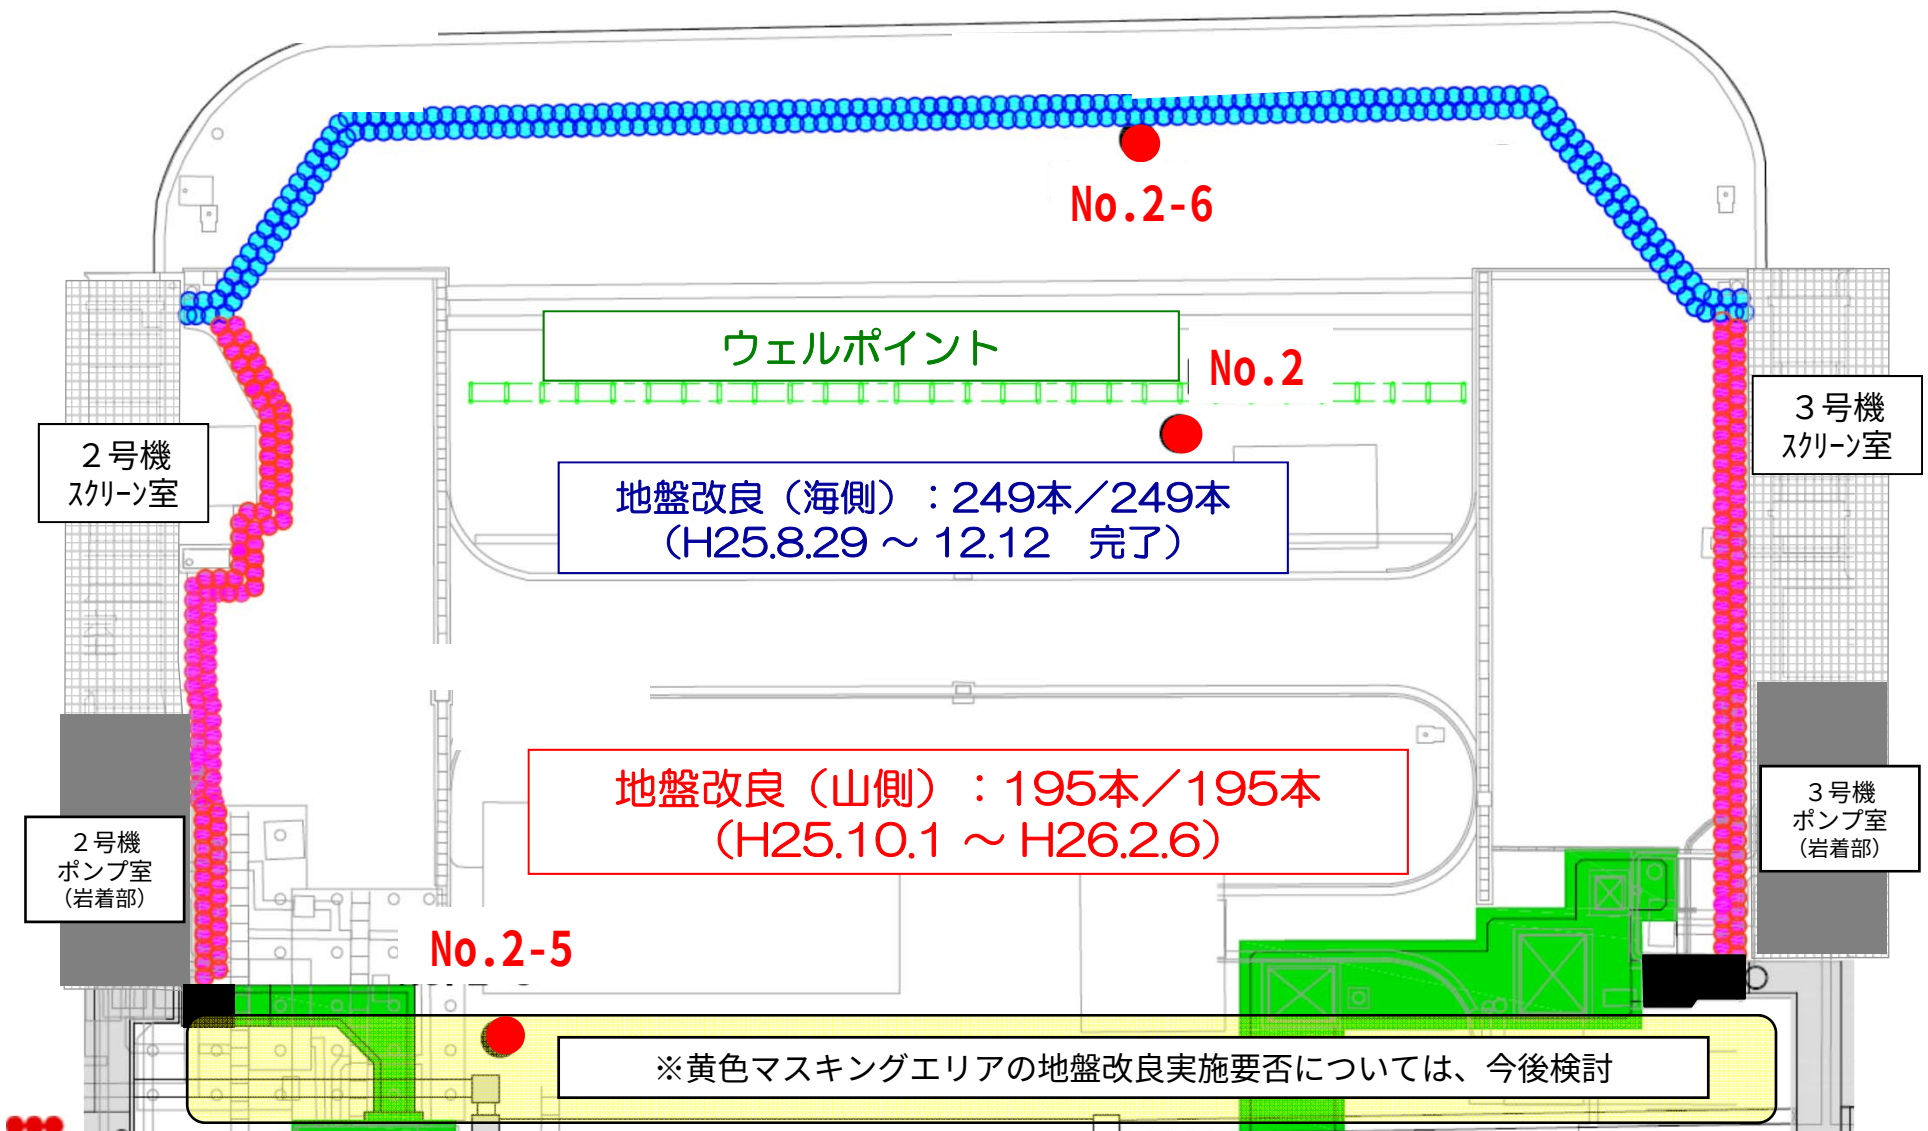
## 2－3号機間地盤改良工事の進捗状況（5月8日朝時点）

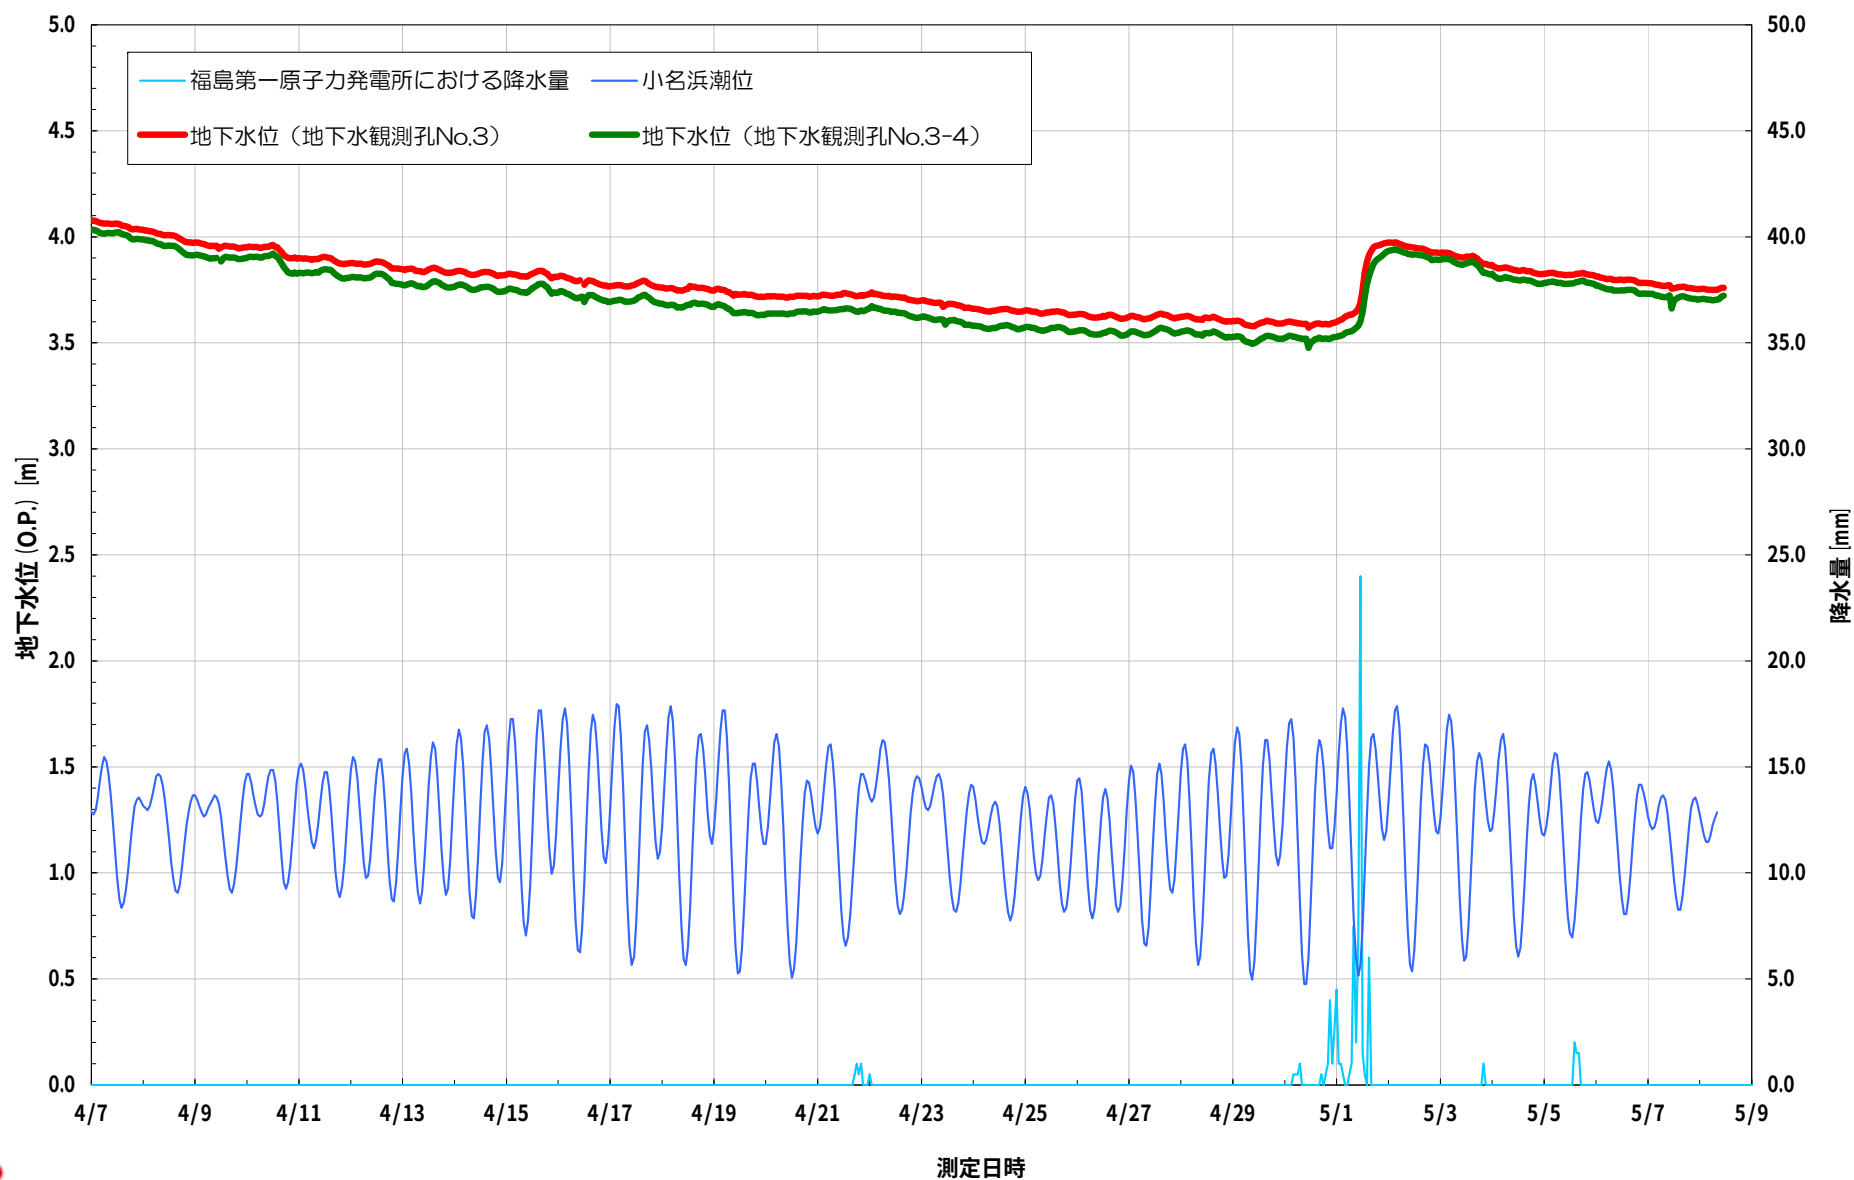
# 地下水位の挙動（3-4号機間：4月7日～5月8日）

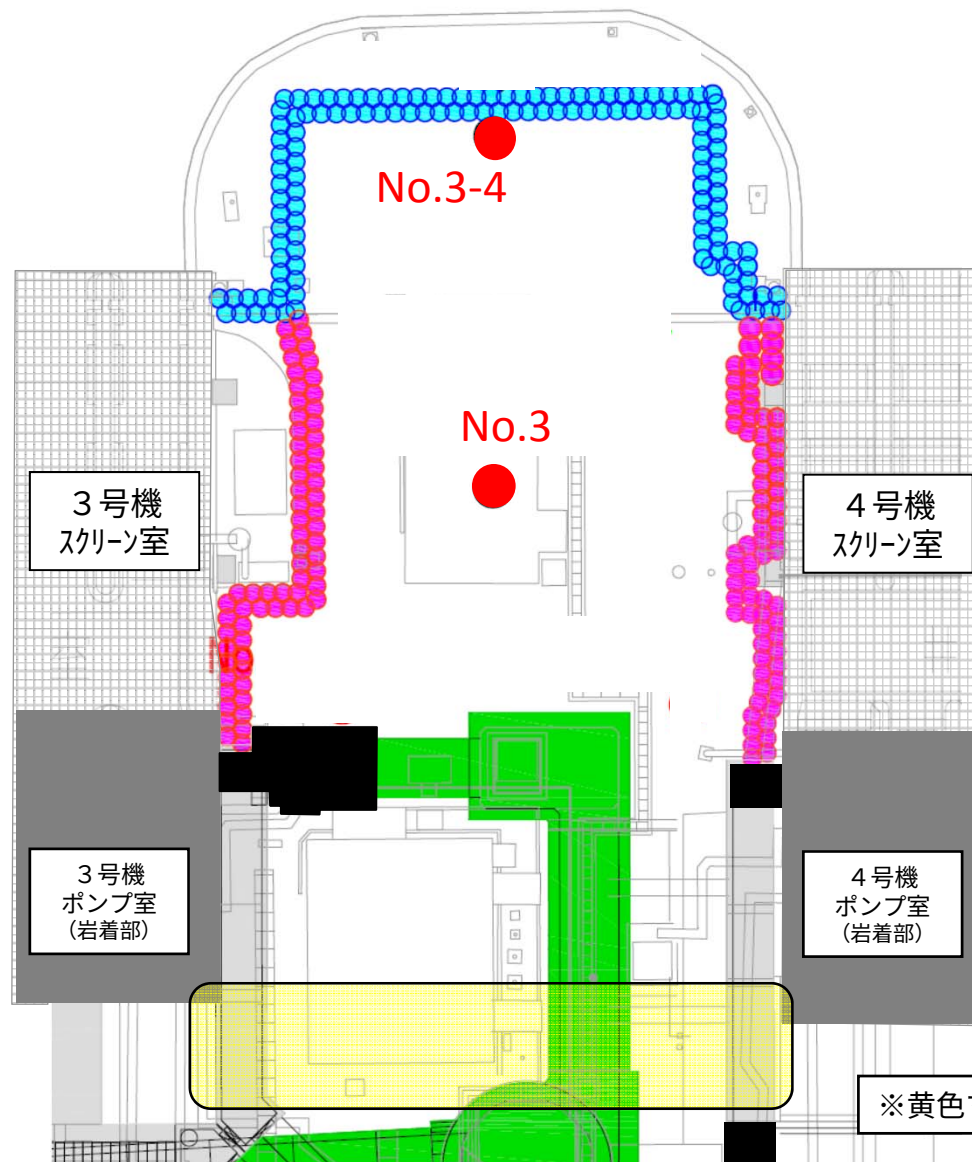
## 3－4号機間地盤改良工事の進捗状況（5月8日朝時点）

地盤改良（海側）：132本／132本  
（H25.8.23～H26.1.23 完了）

地盤改良（山側）：137本／137本  
（H25.10.19～H26.3.5）

※黄色マスキングエリアの地盤改良実施要否については、今後検討
