福島第一原子力発電所 1号機S/C（圧力抑制室） 上部調査結果について（西・南側外周）

平成26年5月30日
東京電力株式会社

調査概要

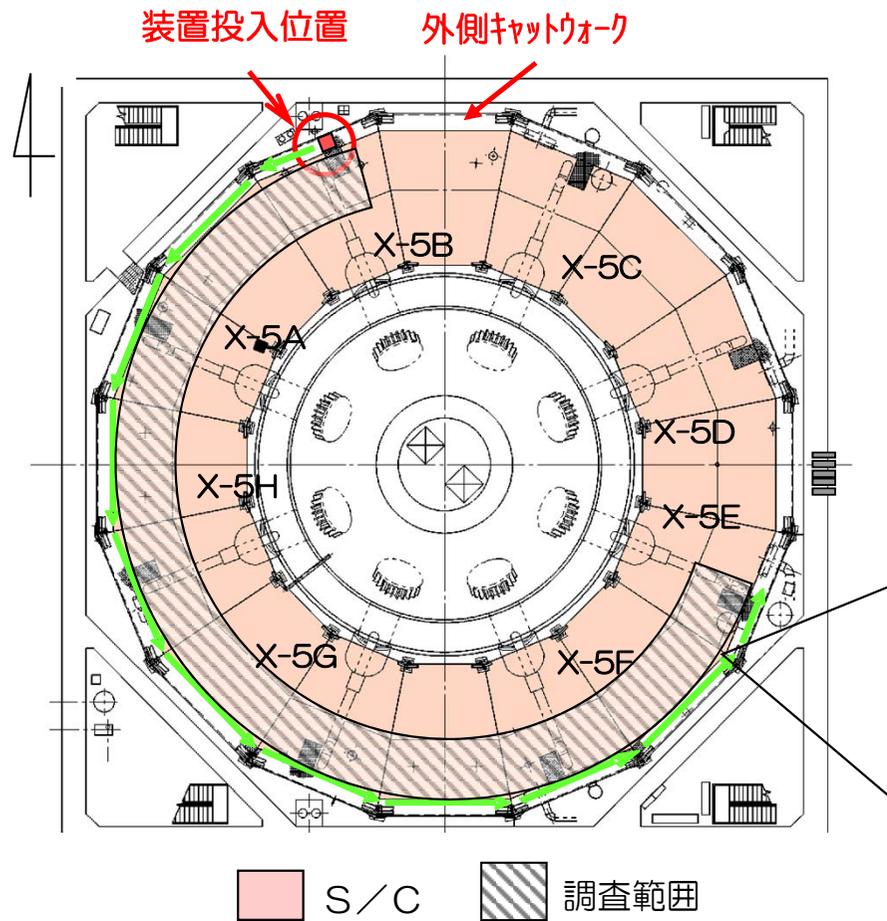
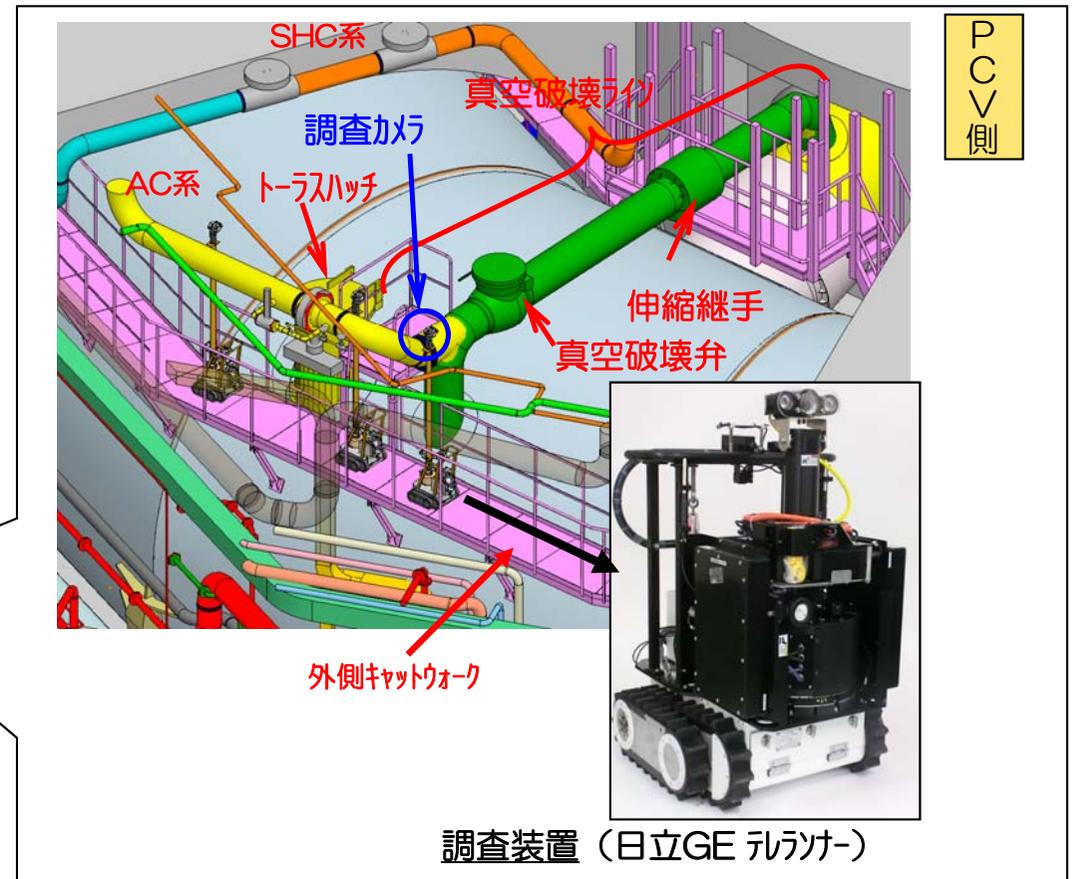
S/C上部調査イメージ図

研究開発(資源エネルギー庁補助事業「格納容器漏えい箇所特定技術・補修技術の開発」)中のS/C上部調査装置を1号機原子炉建屋1階の北西エリア穿孔箇所より投入し、原子炉建屋地下1階の外側キャットウォークから調査を行った。

装置アクセスルート (原子炉建屋地下1階)

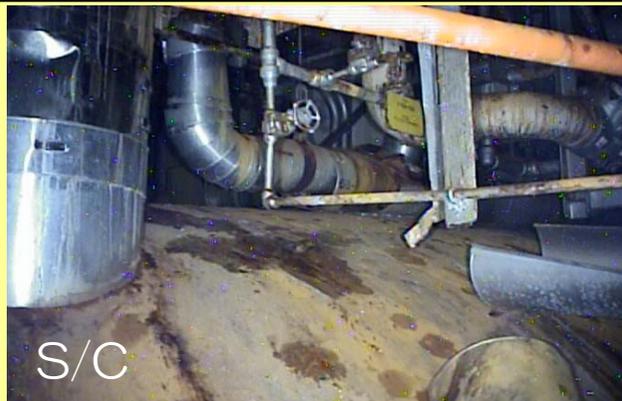
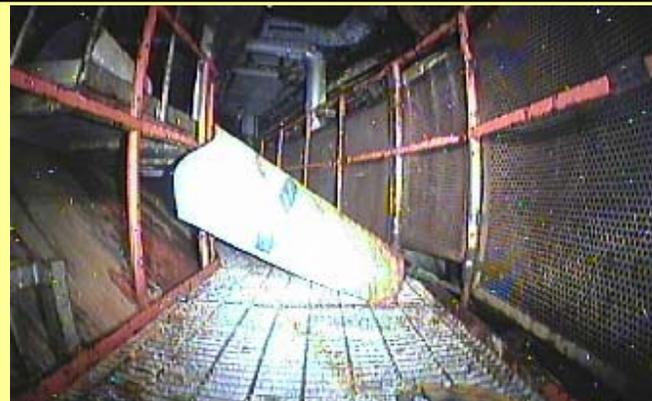
南（X-5G近傍）の状況

- 南（X-5G近傍）のキャットウォーク上に保温板金が落下していたため、北西～南の範囲について調査を実施した。

- 北西～南の範囲については、漏れは確認されなかった。
- X-5G近傍の周辺配管は、他のエリアより汚れているのが確認された。
- X-5G近傍で線量の上昇が確認された。

- X-5Eの真空破壊ラインの伸縮継手保護カバーからの漏えいを確認した。漏えい量の評価については別途検討する。
- 南南東（X-5F近傍）の調査の実施については、今回の画像を確認後、ロボット調査（時計回り）の必要性を検討する。

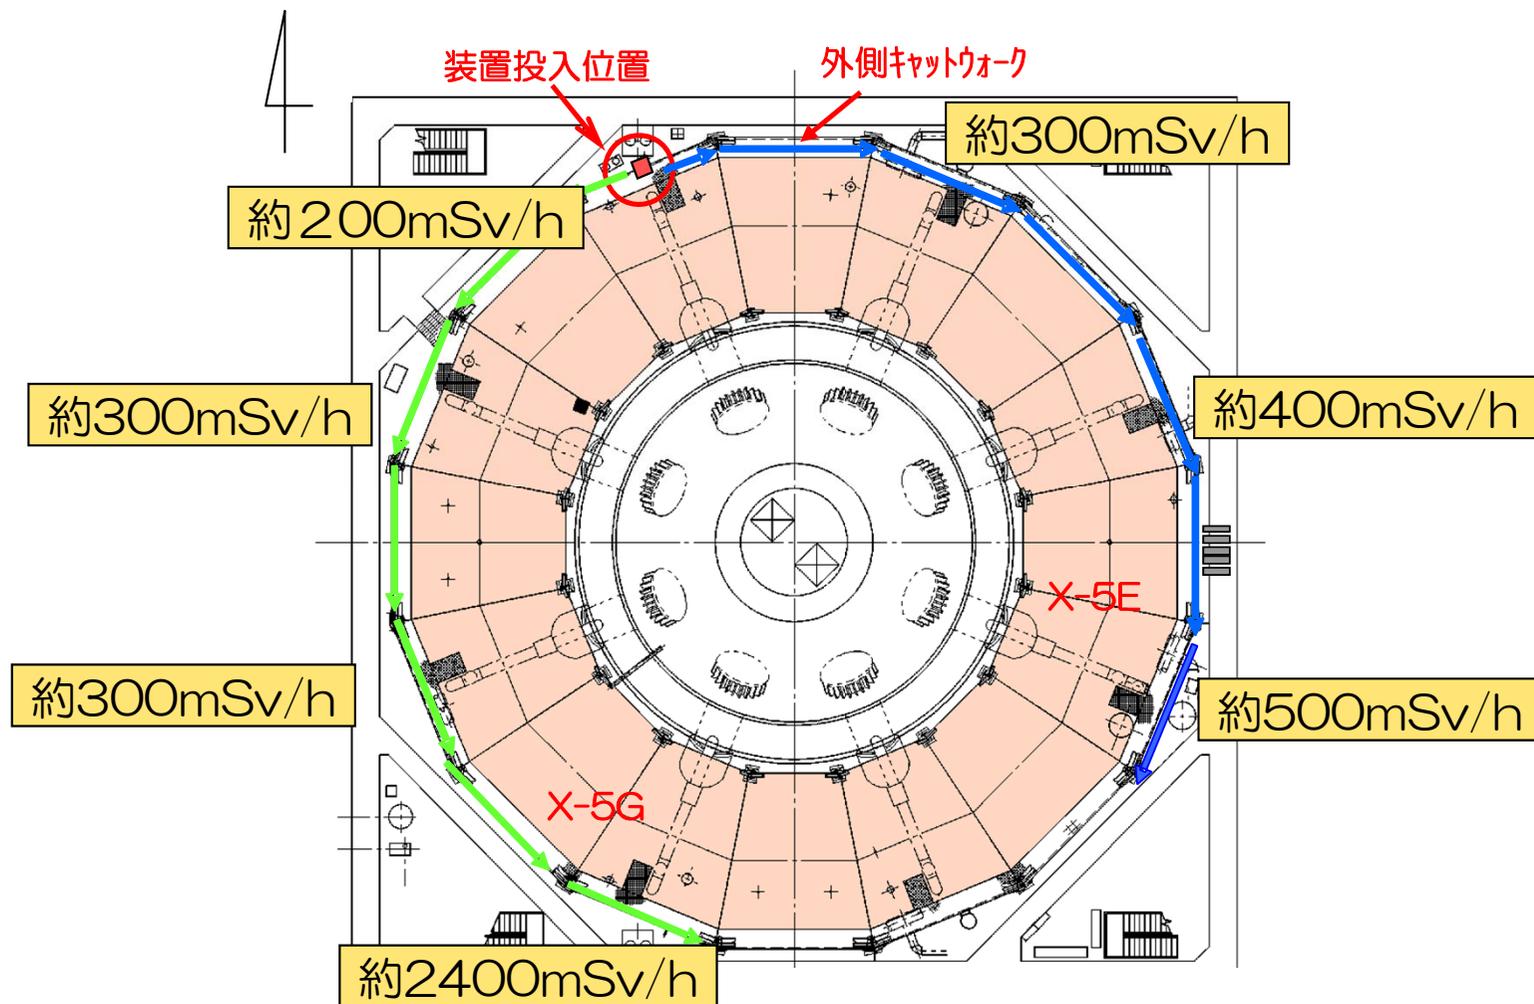
■ トーラス室内線量分布（キャットウォーク上での測定）
