福島第一原子力発電所 1号機原子炉建屋カバー解体工事 屋根パネル戻し完了について

福島第一原子力発電所1号機原子炉建屋カバ―解体工事 建屋カバ―南2屋根パネルの拡大した孔の塞ぎ方について

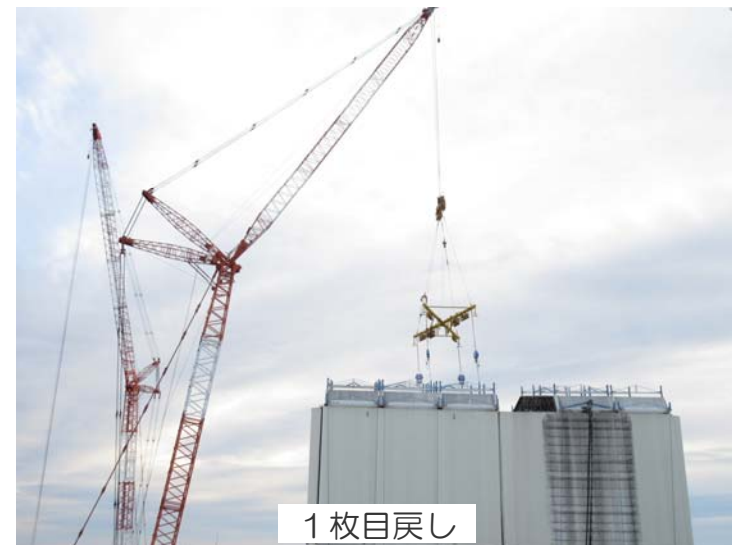
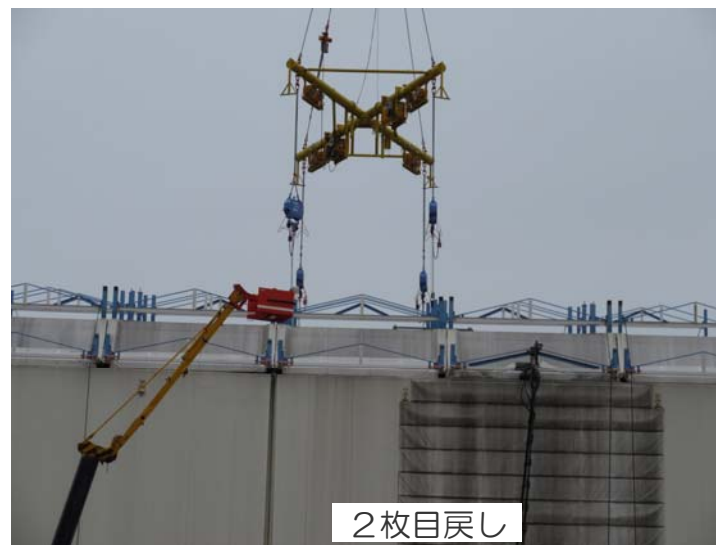
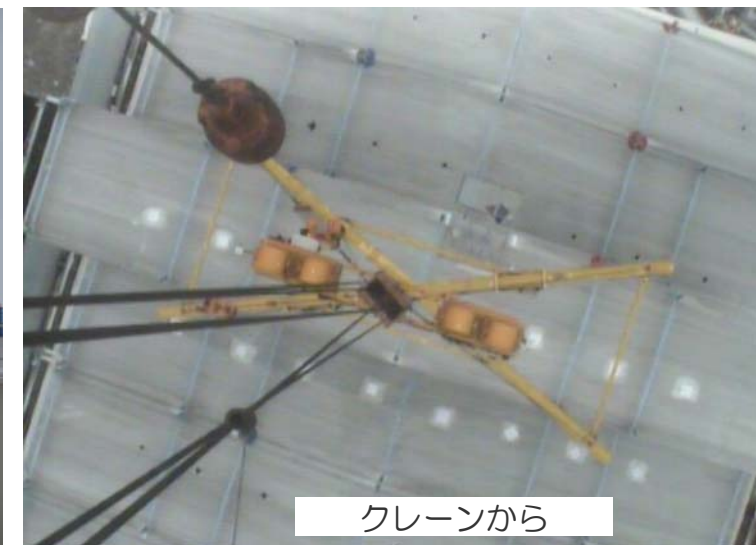
屋根パネル戻し状況

10月22日に着手した建屋カバー解体に向けた飛散防止
剤散布と調査が完了し、本日、取り外した2枚の屋根パネ
ルの戻しが完了しました。

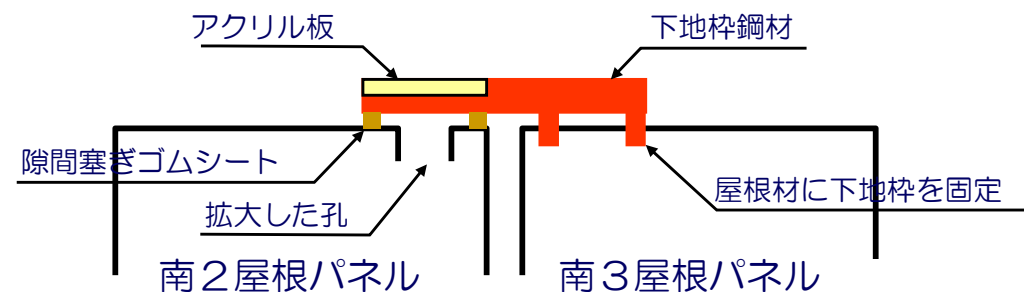
- 拡大した孔が位置する南2屋根パネルは、南3屋根パネルに隣接します。
- 南3屋根パネルに、南2屋根パネルの拡大した孔を覆うはね出し部材を取り付け、南3屋根パネル戻しにより、南2屋根パネルの拡大した孔を上面から覆いました。

概念図（断面図）

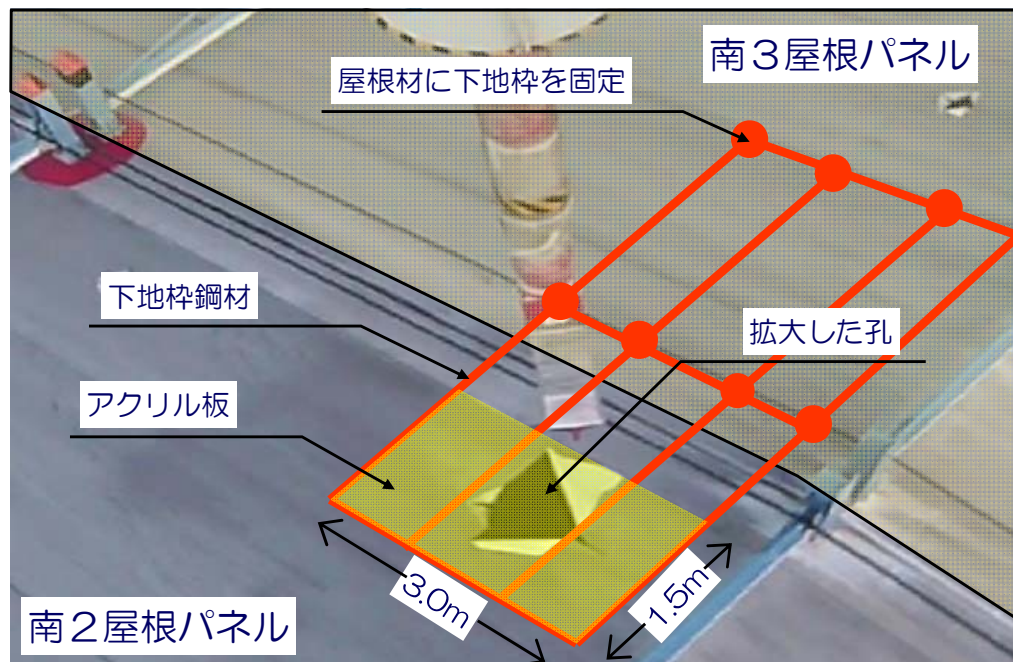
概念図（平面）

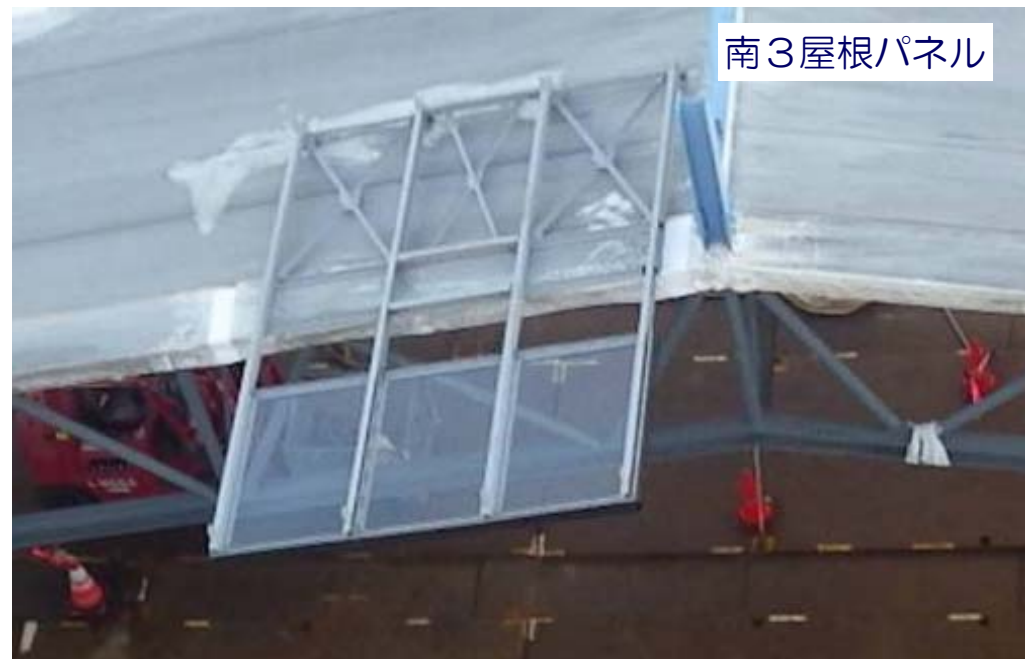
はね出し部材取り付け状況
