K排水路の排水濃度低減対策状況について

2015年 3月 4日

東京電力株式会社

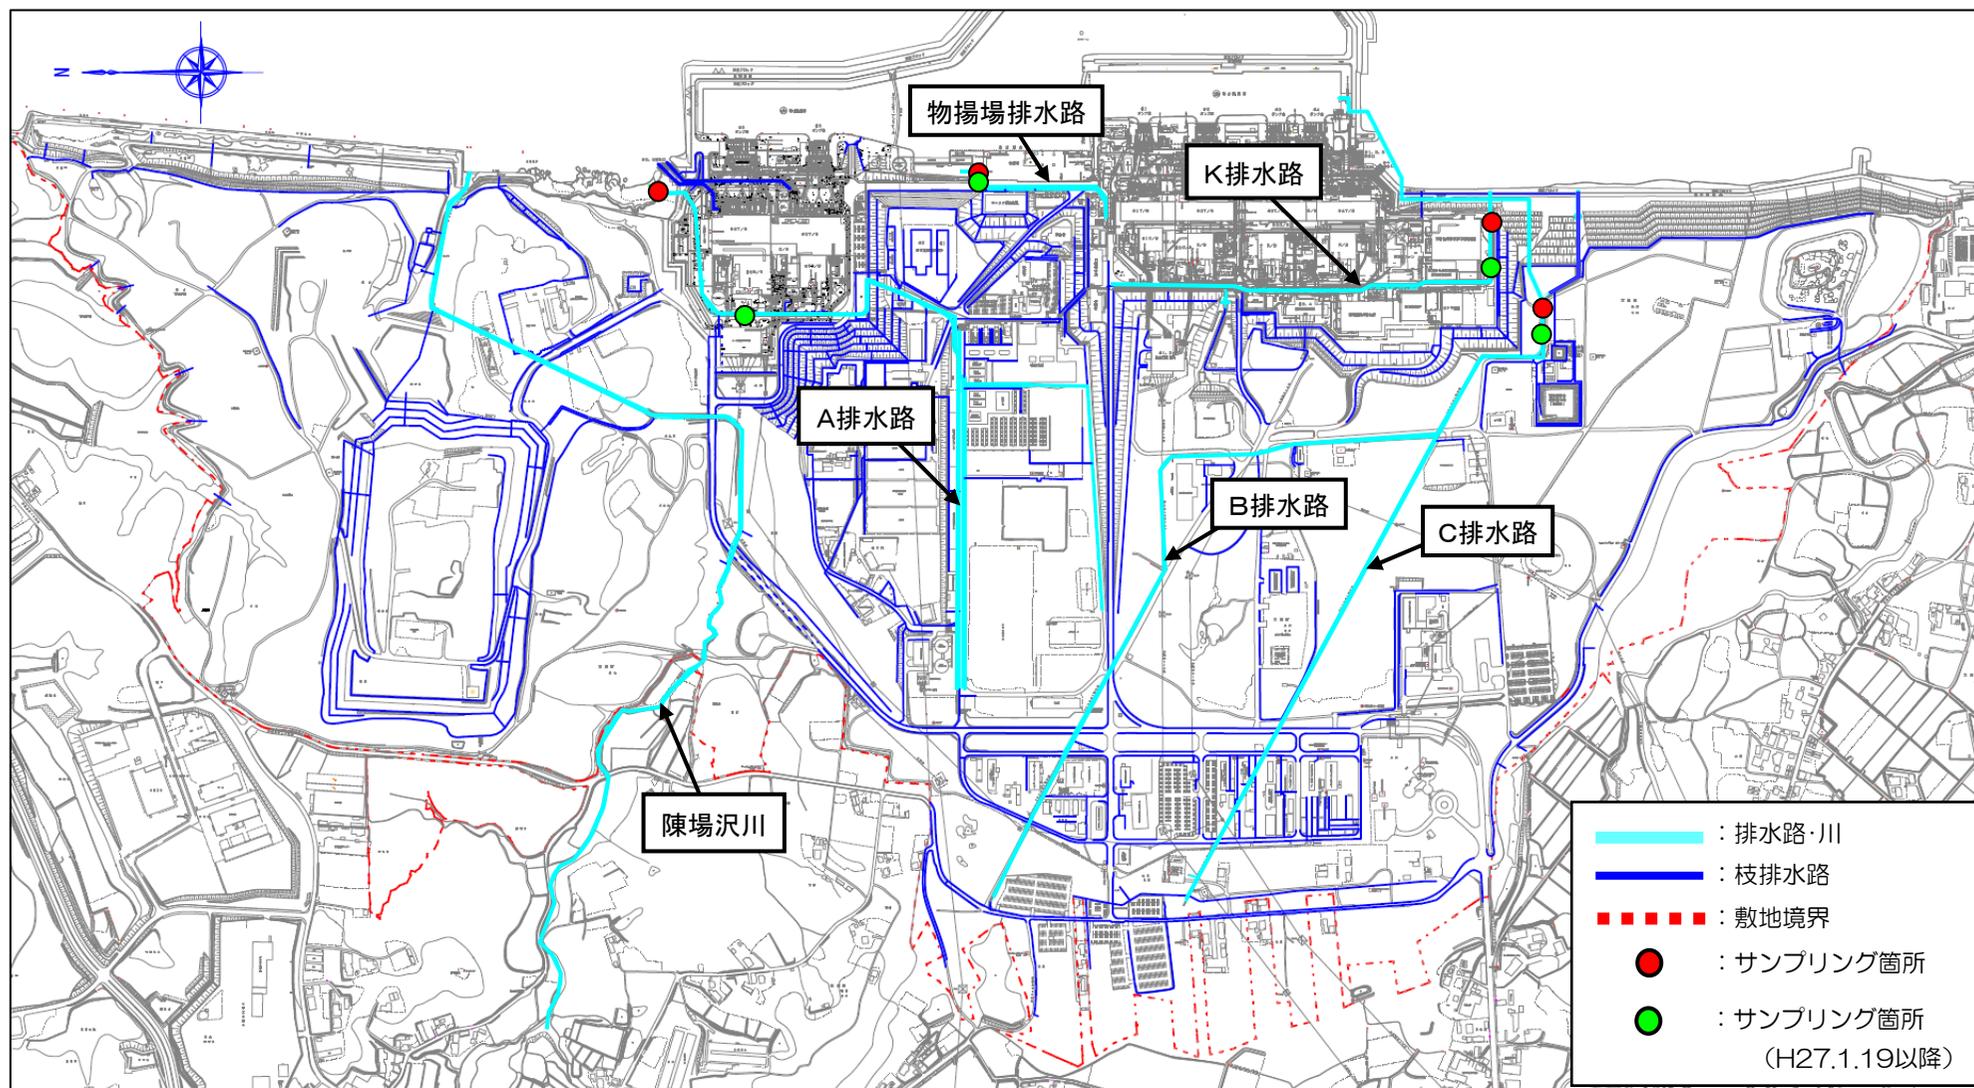
2. 排水路位置

■ 排水路、河川、枝排水路の位置を下図に示す。

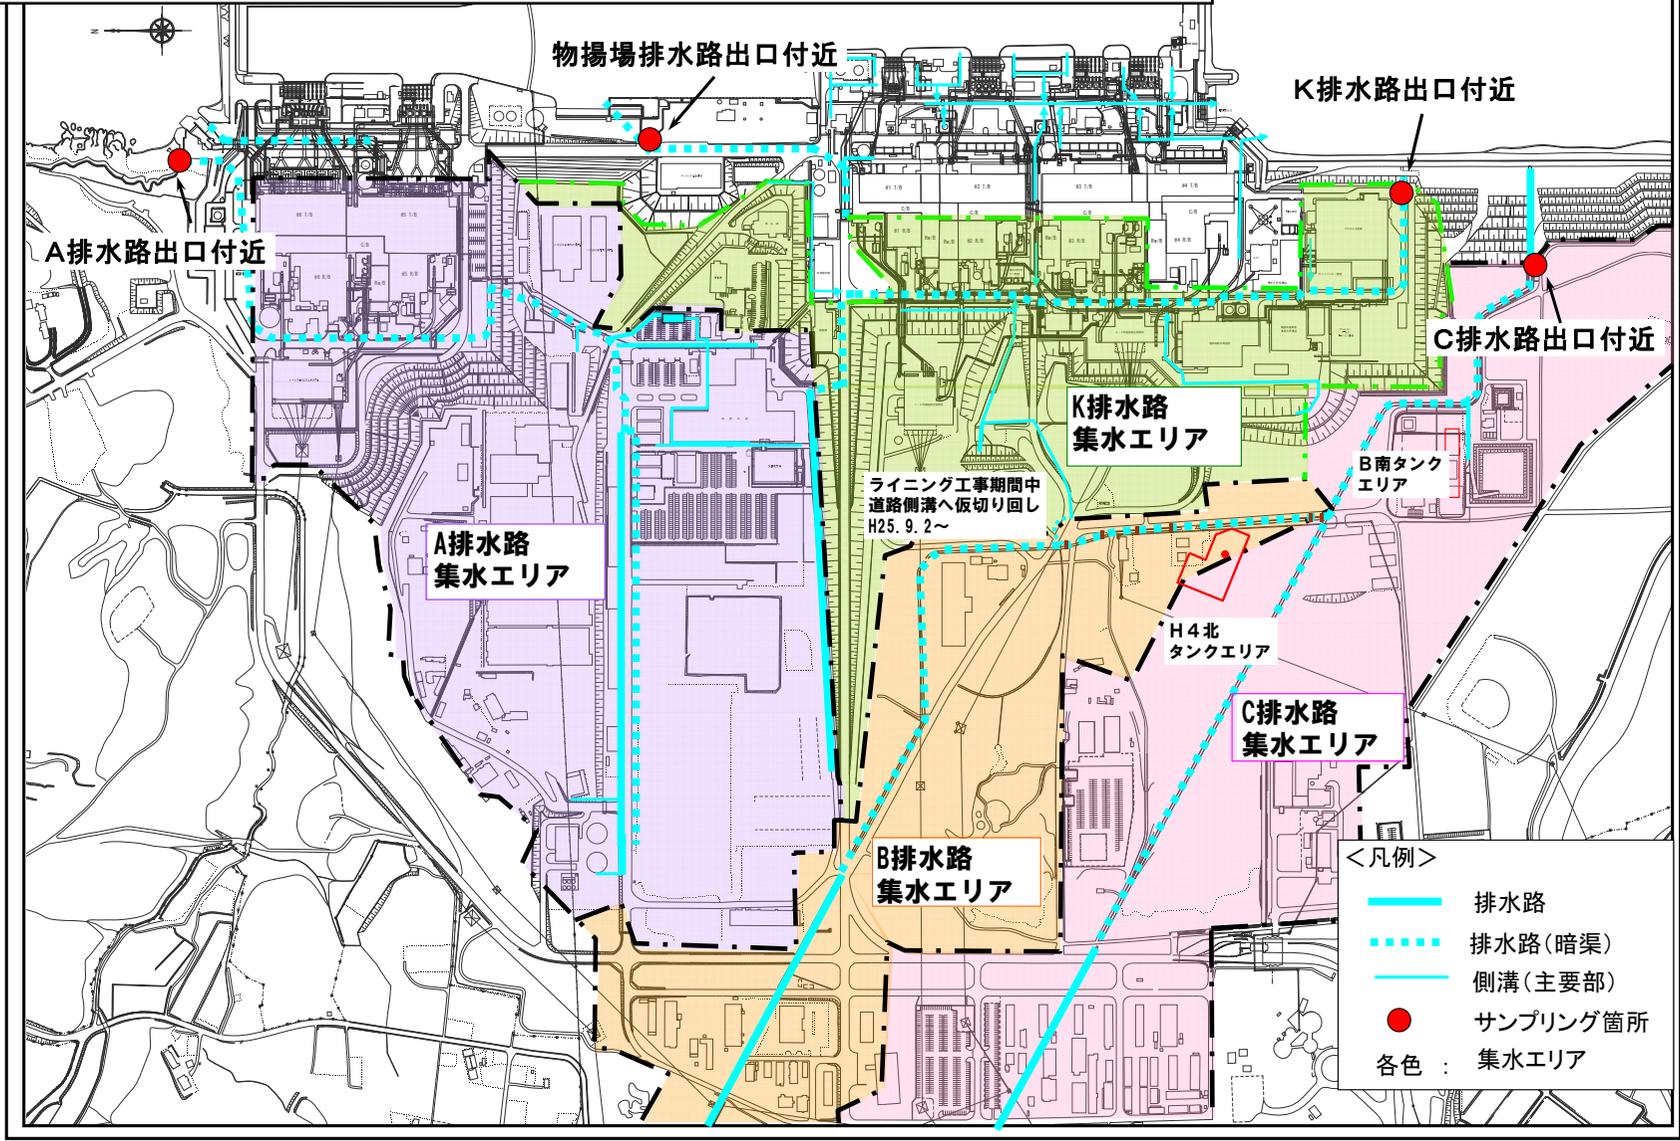
各排水路等の位置とその集水エリア、サンプルングポイント

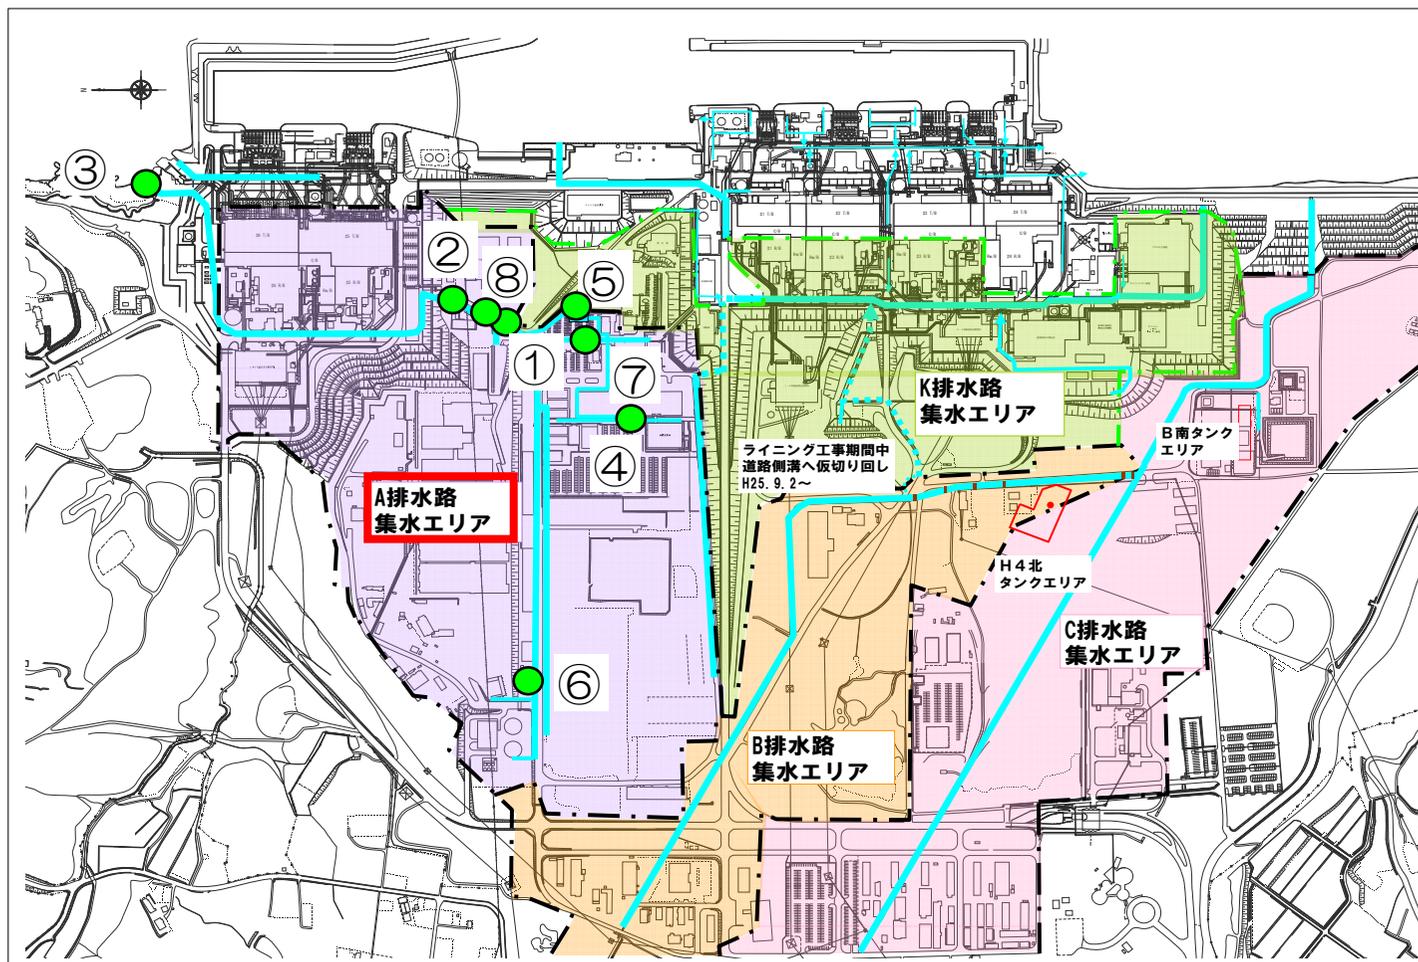
3. 既往の報告内容 A排水路調査状況

採水ポイント

- ①35m盤合流点免震棟側
- ②35m盤合流点出口
- ③排水口
- ④免震棟浄化槽出口
- ⑤事務本館浄化槽出口
- ⑥ろ過水タンク近傍
- ⑦事務本館東側側溝

採泥ポイント

- ⑧35m盤合流点

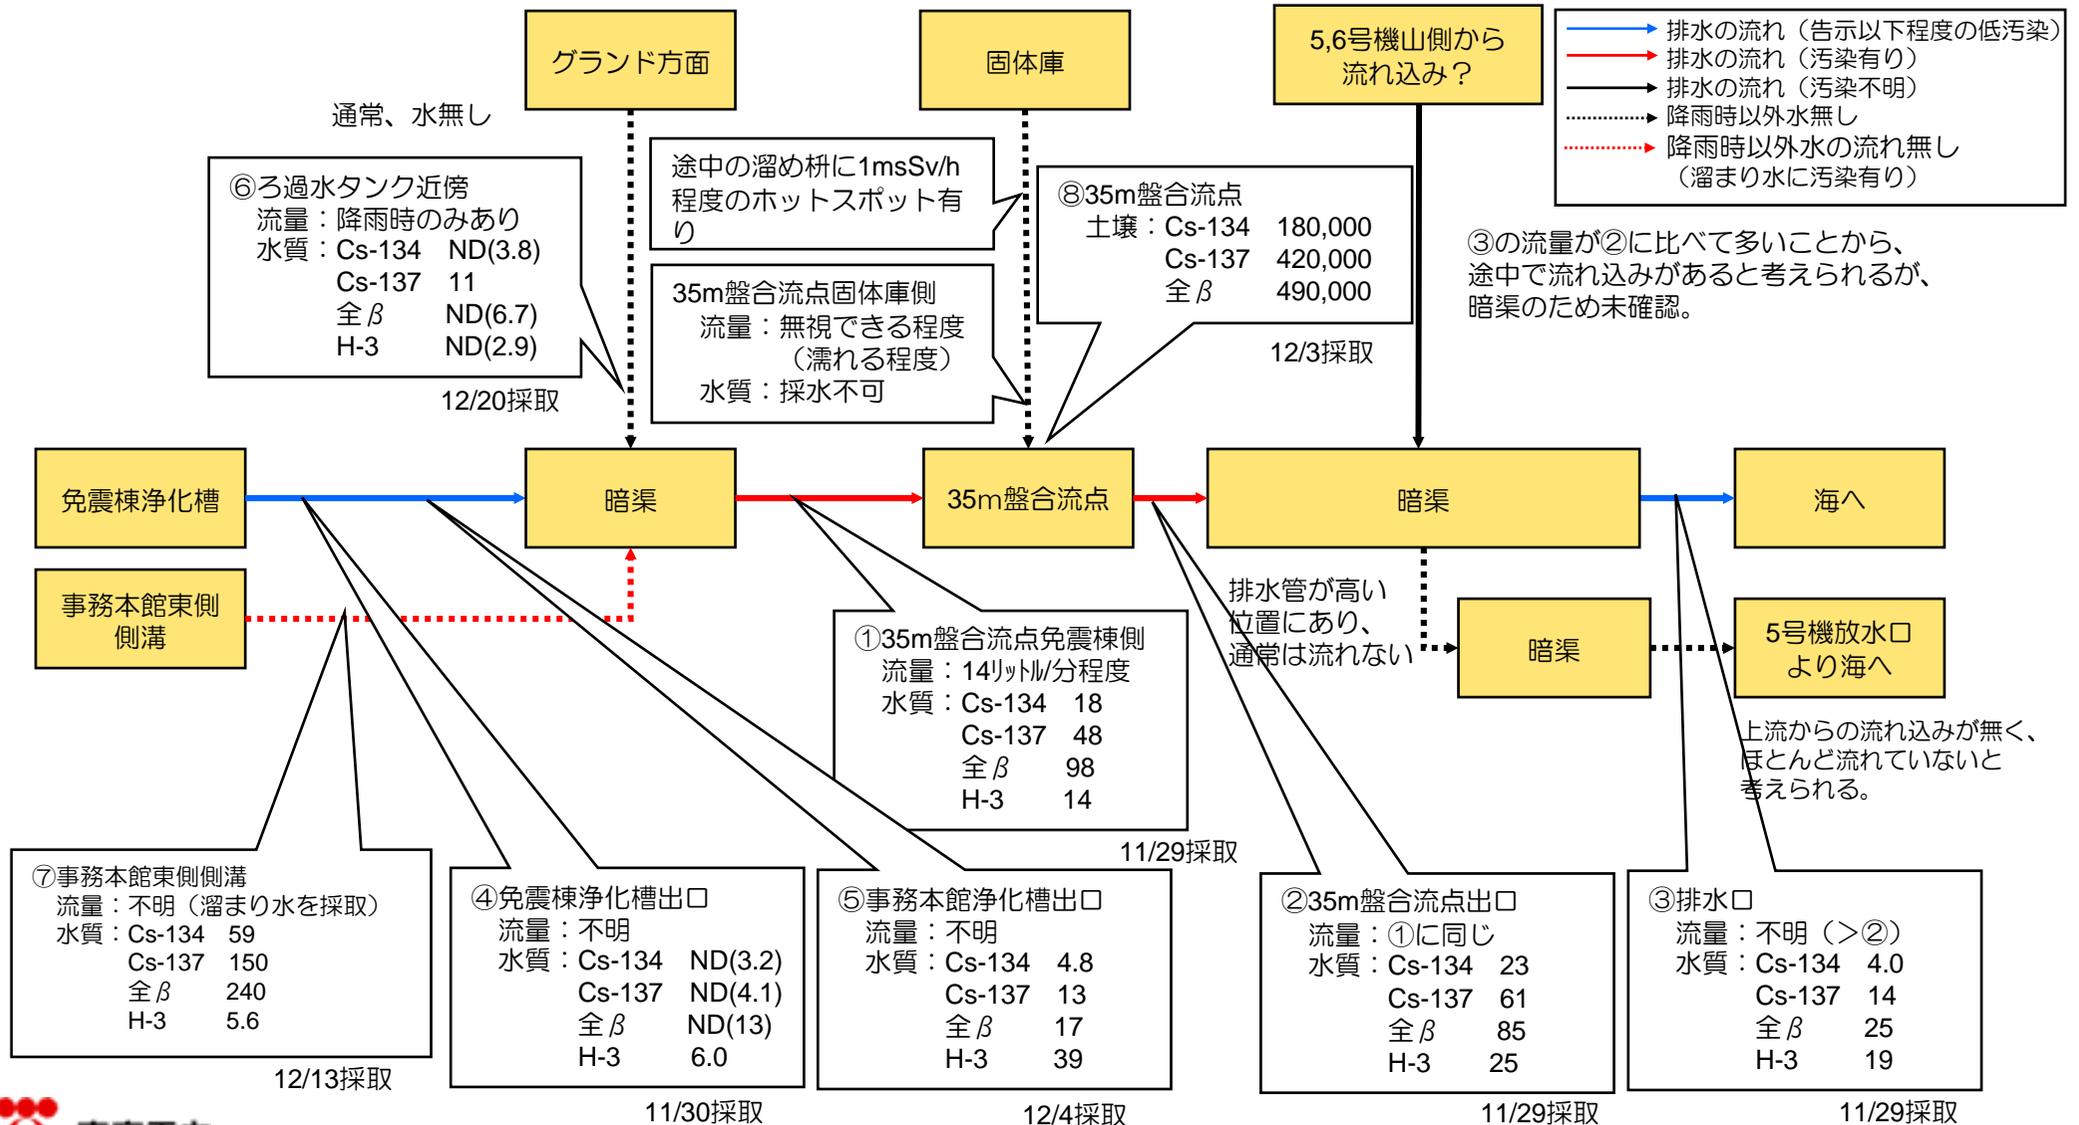
3. 既往の報告内容 A排水路調査結果（模式図）

- ・ 汚染等の状況から、A排水路の汚染の発生源は、事務本館東側側溝、固体廃棄物貯蔵庫（以下、固体庫）近傍のホットスポット（汚染が吹きだまり状になっている箇所）の影響と推定。
- ・ A排水路開渠部と溜め枡部の清掃完了(H25.12.17)。

水質の単位: Bq/L
土壌の単位: Bq/kg乾土

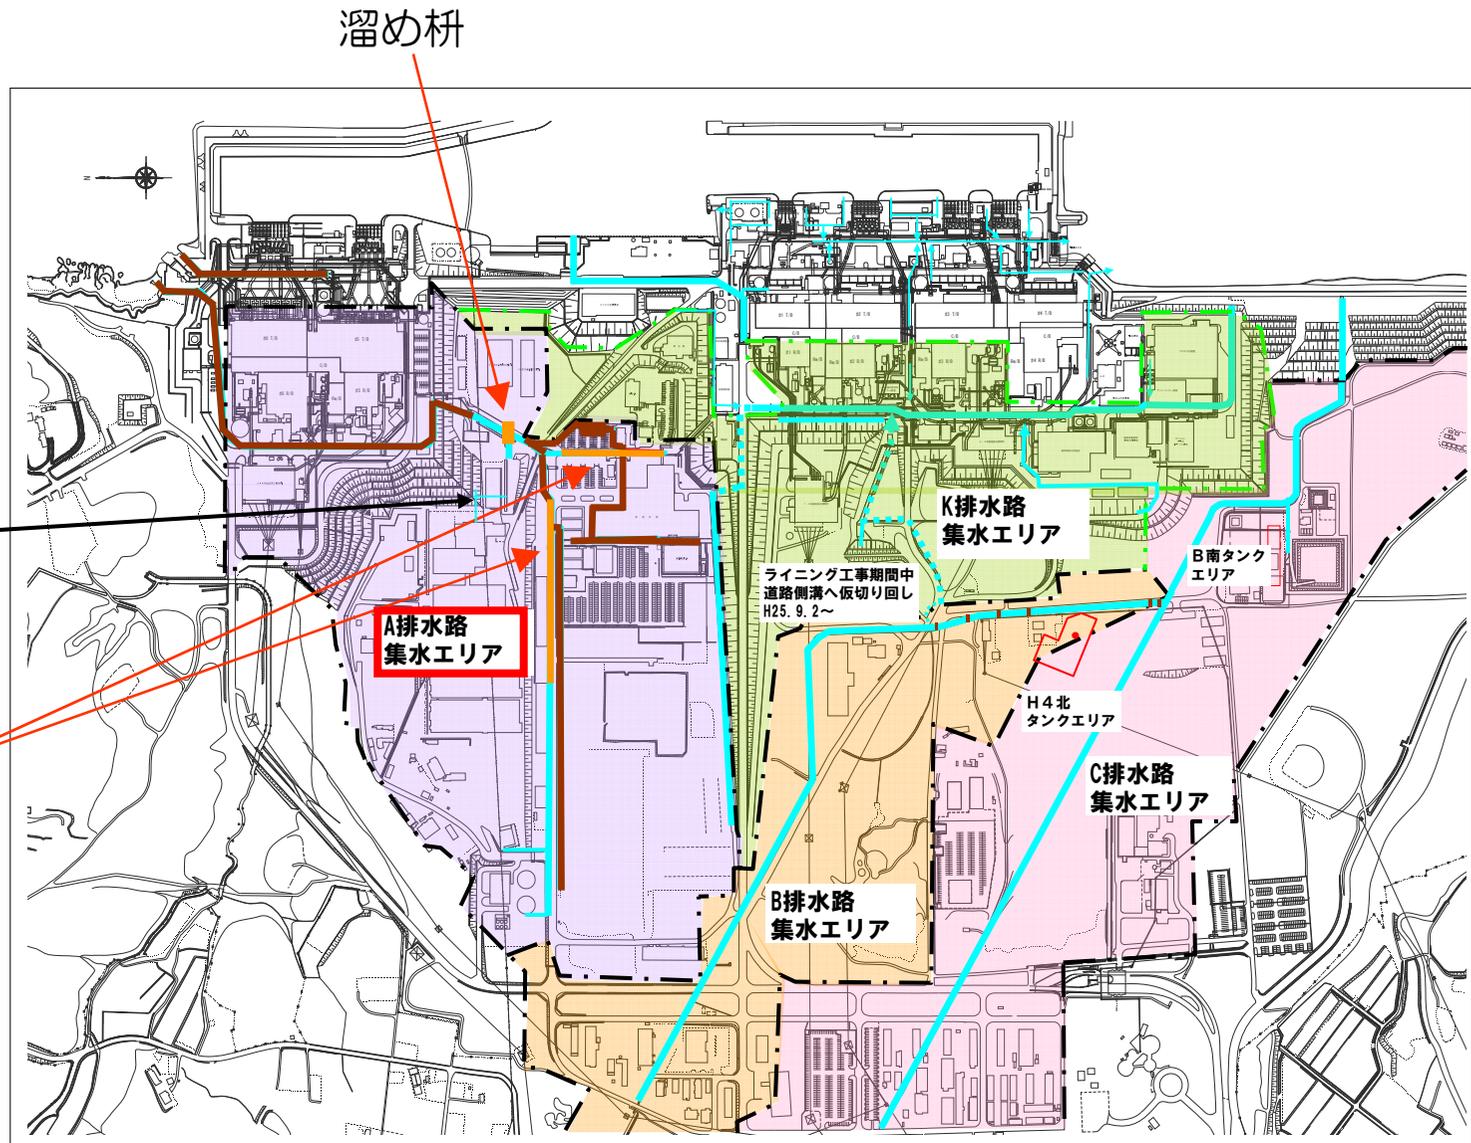
3. 既往の報告内容 A排水路の清掃箇所

右図矢印の橙色箇所
の清掃を実施。
(A排水路の一部
および溜め枡部)
H25.12.17完了。

【参考】
茶色線はA排水路の
暗渠部

ホットスポット

排水路
(開渠)

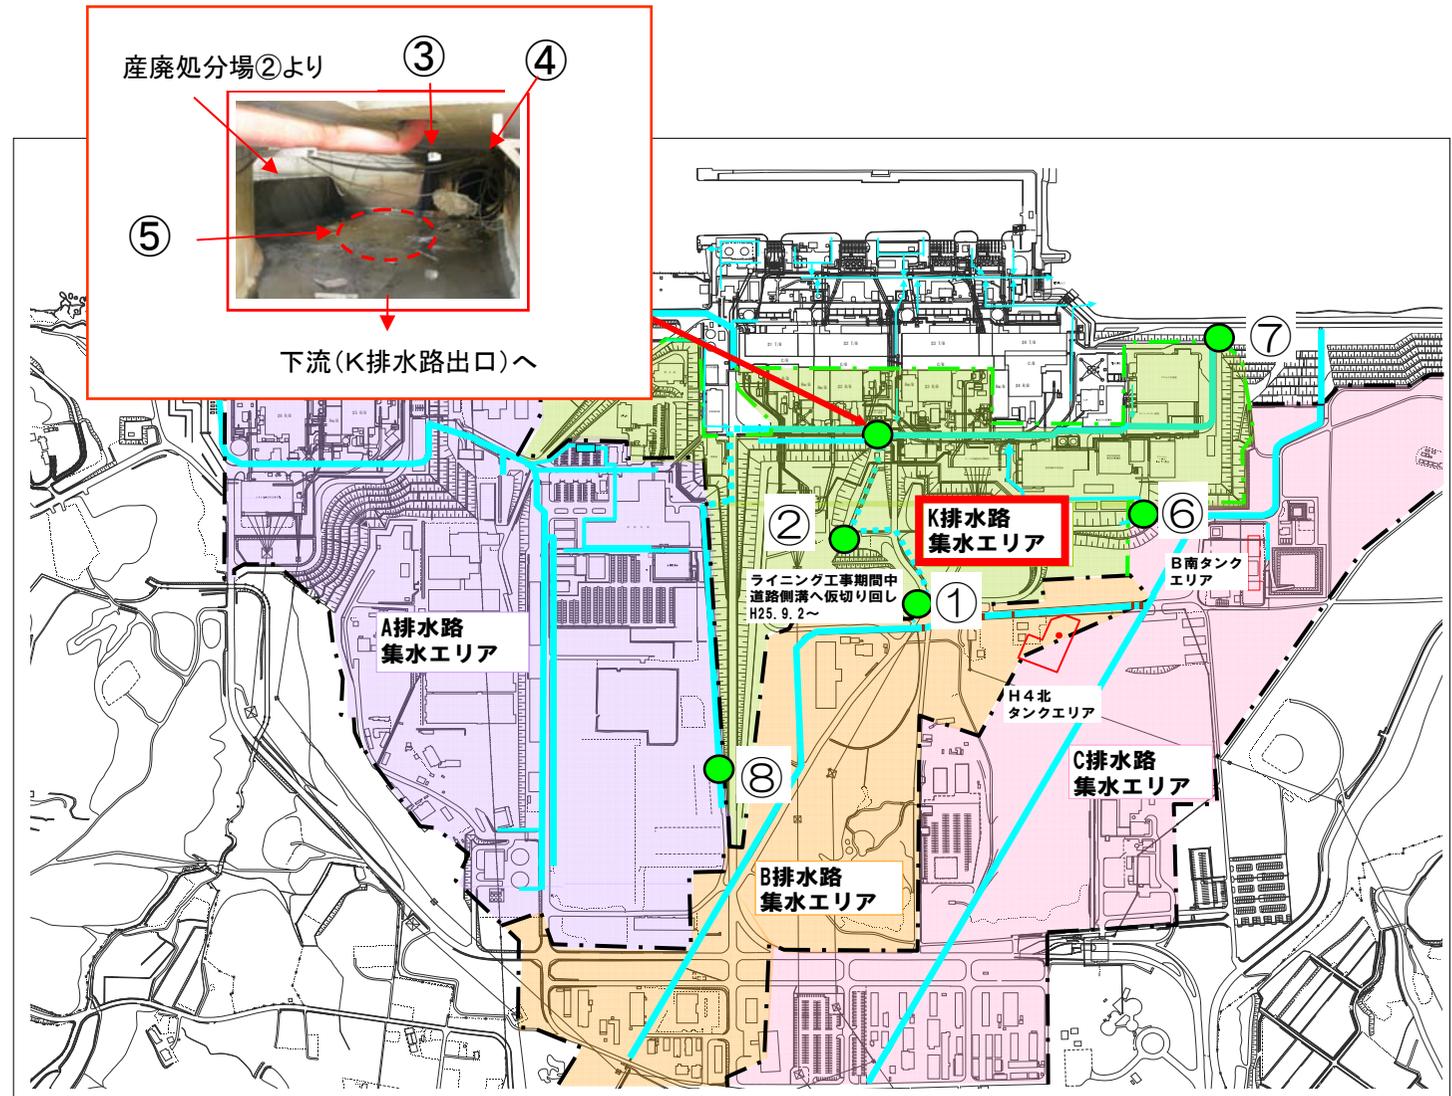
3. 既往の報告内容 K排水路調査状況

採水

- ①B排水路からの仮切り回し
- ②産廃処分場出口
- ③2号山側（法面U字側溝）合流前
- ④1, 2号山側（北側側溝）合流前
- ⑤2号山側開口部（合流後）
- ⑥集中環境施設西側道路側溝
- ⑦排水口

- ⑧旧テニスコート付近

採泥ポイント

- ②産廃処分場出口
- ⑤ 2号山側開口部（合流後）

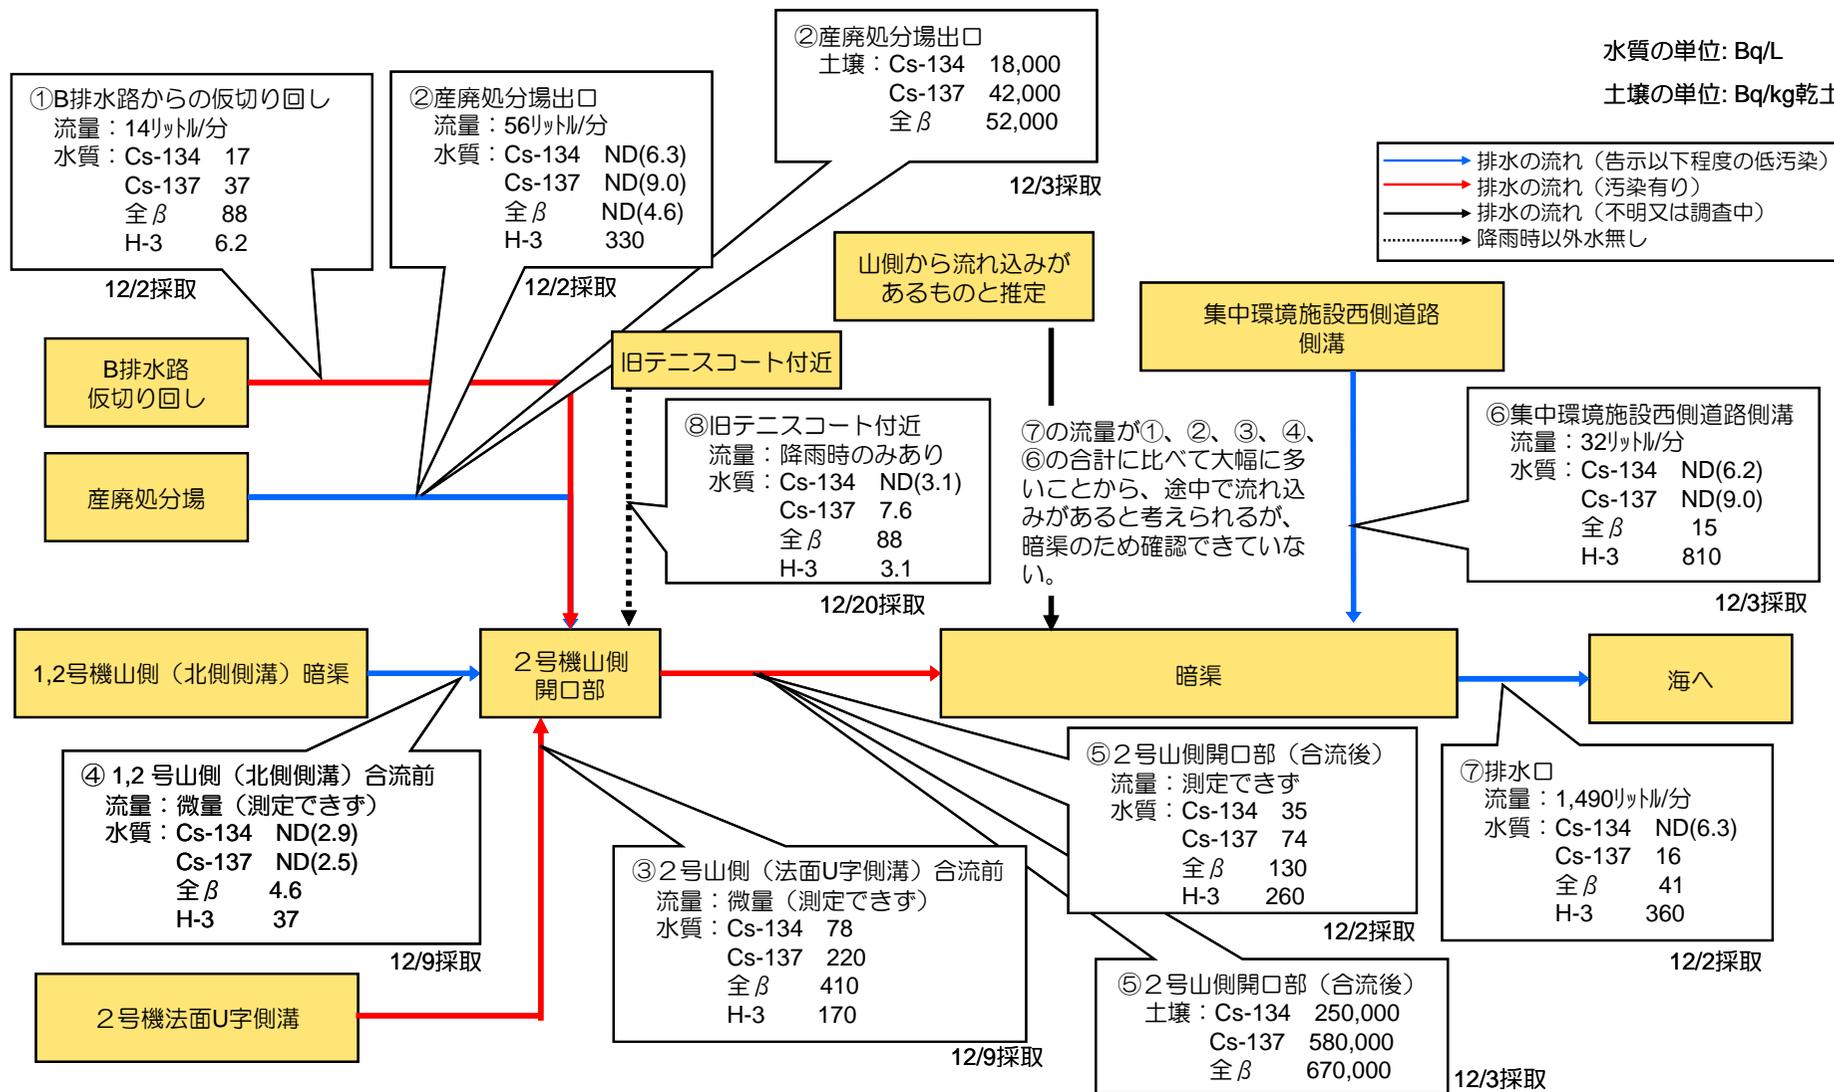
3. 既往の報告内容 K排水路調査結果（模式図）

- ・2号機法面U字側溝から比較的高濃度の汚染が流入しており、主たる汚染源になっているものと推定。
- ・2号機法面U字側溝近傍は高線量であり、敷地内線量低減計画と合わせて清掃を実施予定。

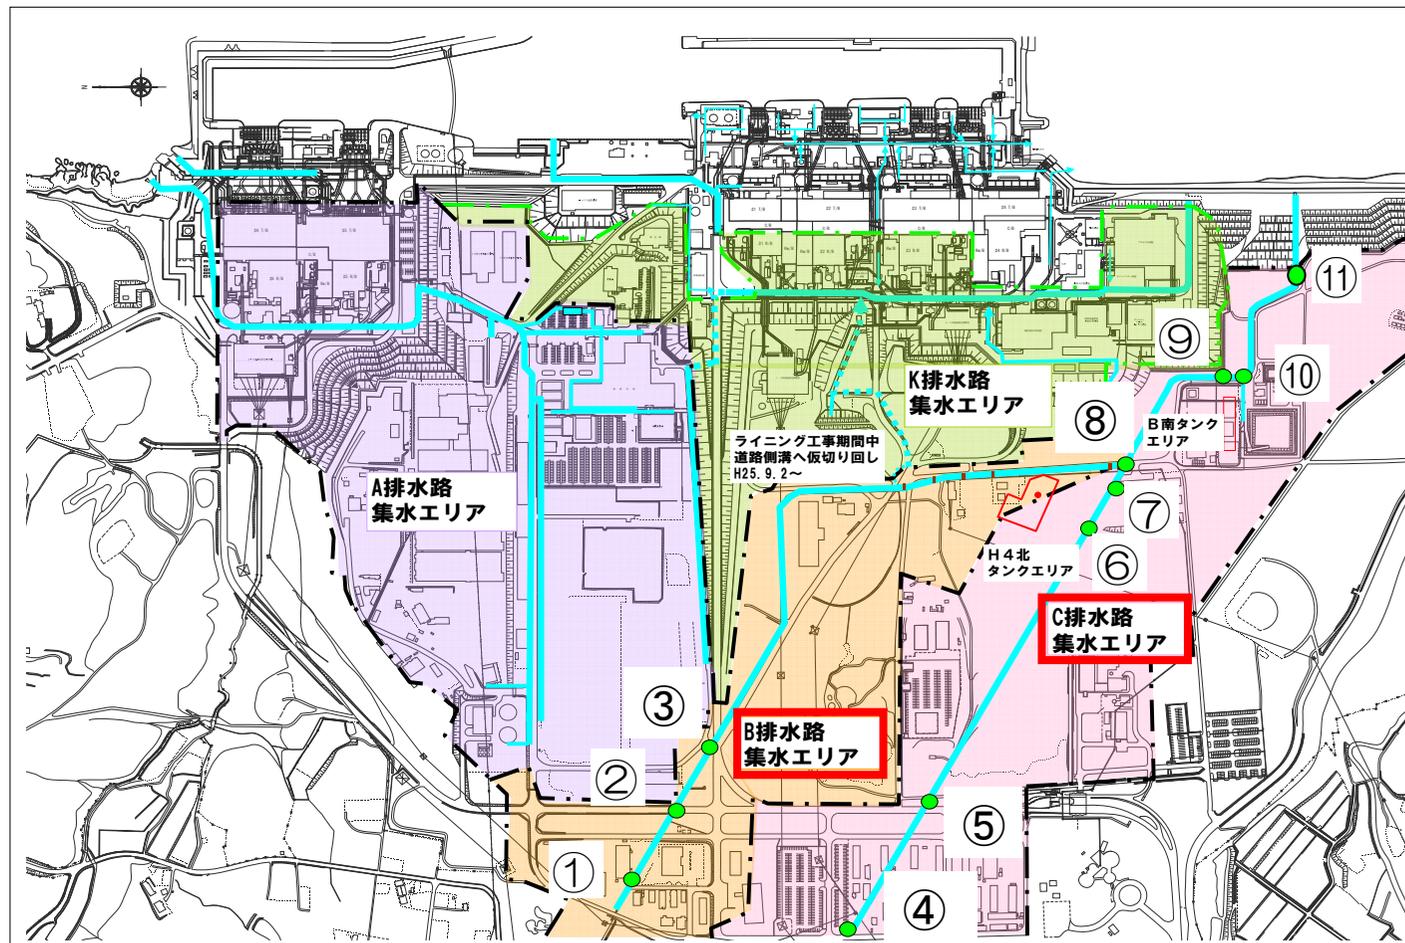
3. 既往の報告内容 B,C排水路の調査

採水

B排水路

- ①B排水路上流（登録センター西側）
- ②B-O-1上流
- ③ふれ合い交差点付近（B-O-1）

C排水路

- ④C排水路上流（C-O）の上流
- ⑤C排水路上流（C-O）
- ⑥C排水路暗渠内
- ⑦C排水路暗渠出口（C-1上流）
- ⑧B-C排水路合流点（C-1）
- ⑨C-1-1の上流
- ⑩C排水路合流点（C-1-1）
- ⑪C排水路出口（C-2）

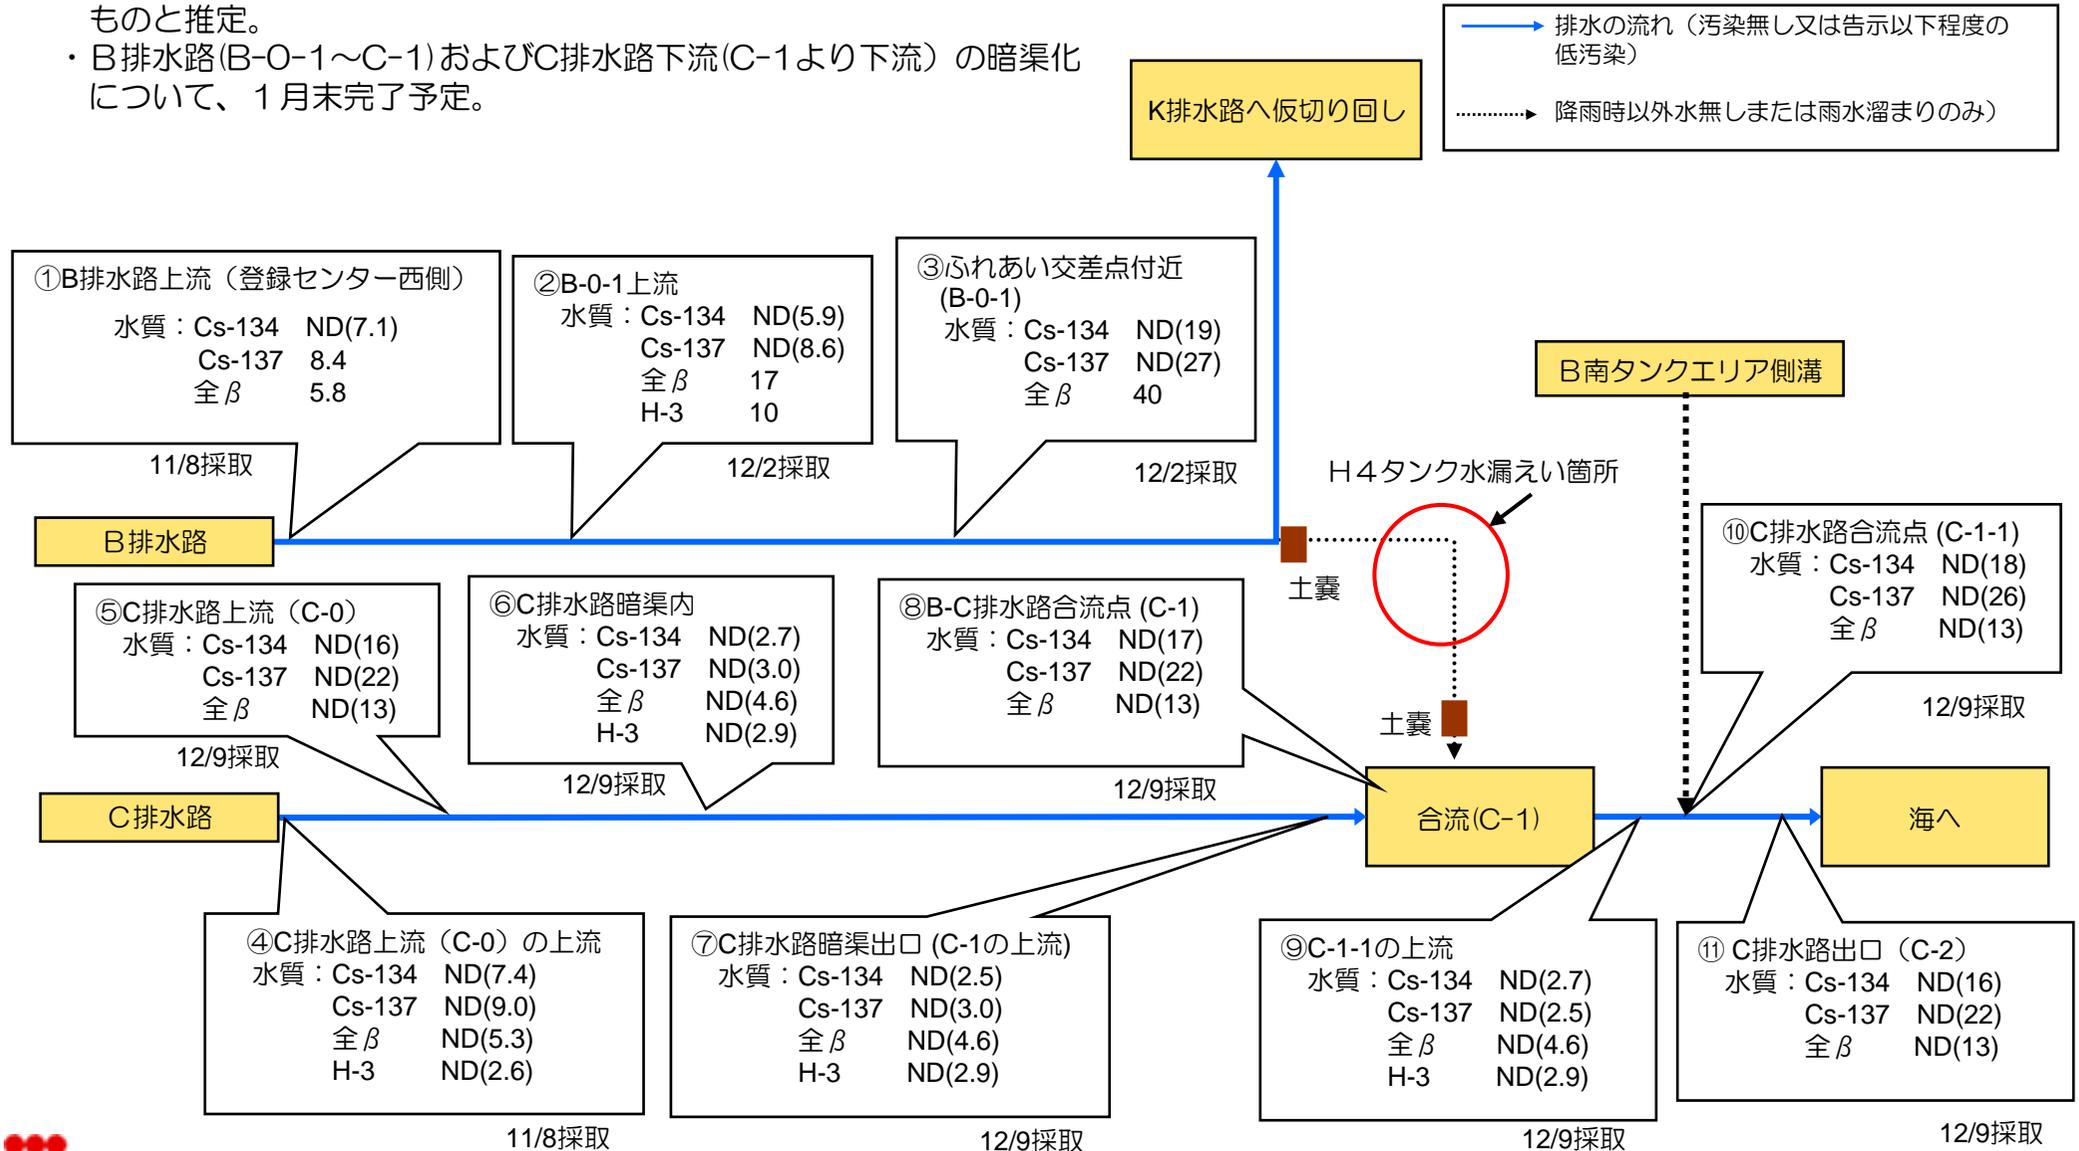
3. 既往の報告内容 B,C排水路調査結果（模式図）

水質の単位: Bq/L

- ・ B排水路上流で、告示濃度を下回る程度の低濃度の汚染が混入しているものと推定。
- ・ B排水路(B-O-1～C-1)およびC排水路下流(C-1より下流)の暗渠化について、1月末完了予定。

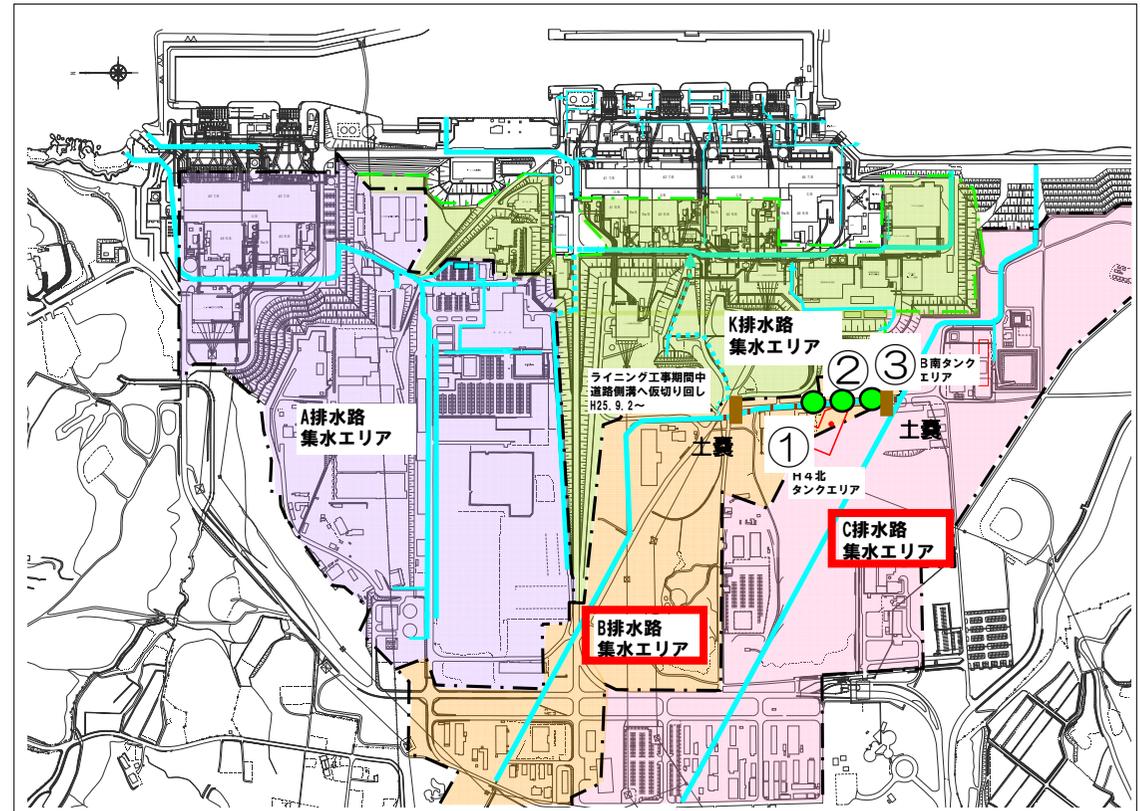
3. 既往の報告内容 B,C排水路の調査 (H4タンク漏えい箇所) (模式図)

- ① B-1 (H4タンクエリアからの漏えい推定箇所)
- ② B-2 (B-1とB-3の間)
- ③ B-3 (C排水路との合流点手前)

① B-1	水質: Cs-134	ND(19)
	Cs-137	ND(26)
	全β	32

② B-2	水質: Cs-134	ND(17)
	Cs-137	ND(23)
	全β	45

③ B-3	水質: Cs-134	ND(16)
	Cs-137	42
	全β	67

- ・当該排水路は、降雨が無いと空である。
- ・降雨直後の水たまりデータは告示濃度レベル程度。
- ・1月末に暗渠化が完成予定であり、暗渠化後は通水再開が可能であると考える。

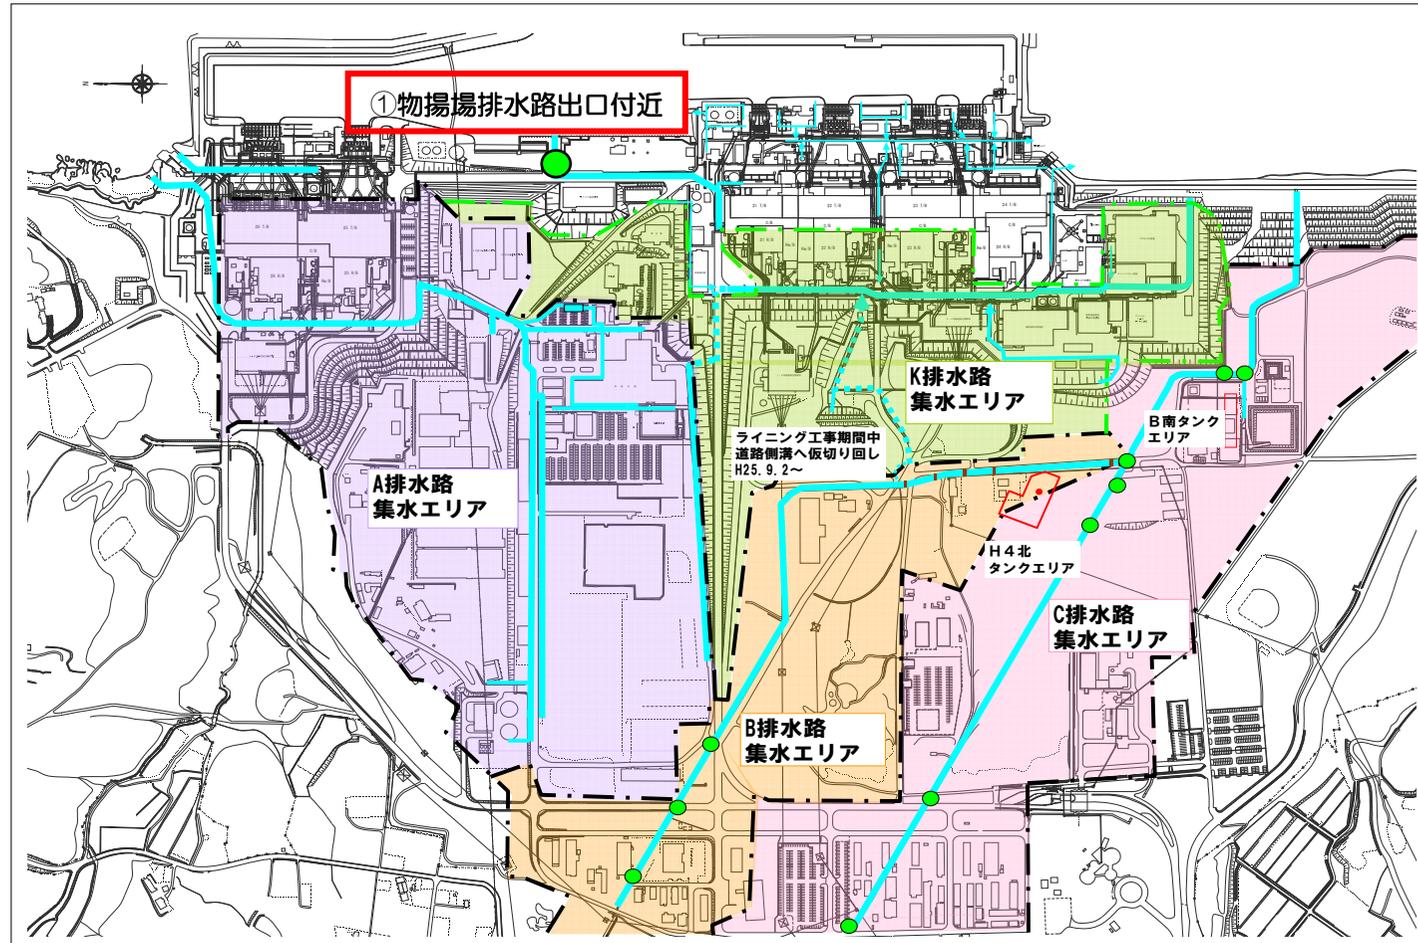
3. 既往の報告内容 物揚場排水路の調査箇所と調査結果（模式図）

①物揚場排水路出口付近

①物揚場排水路出口付近	
水質: Cs-134	4.6
Cs-137	14
全β	32
H-3	13

- ・ 試料採取地点上流は暗渠であり、汚染源を特定できていないが、高汚染エリアの雨水等が港湾内へ流れ込む排水路であり、敷地内線量低減計画と合わせてエリアの清掃を行うことにより、濃度は低減していくものと推定。

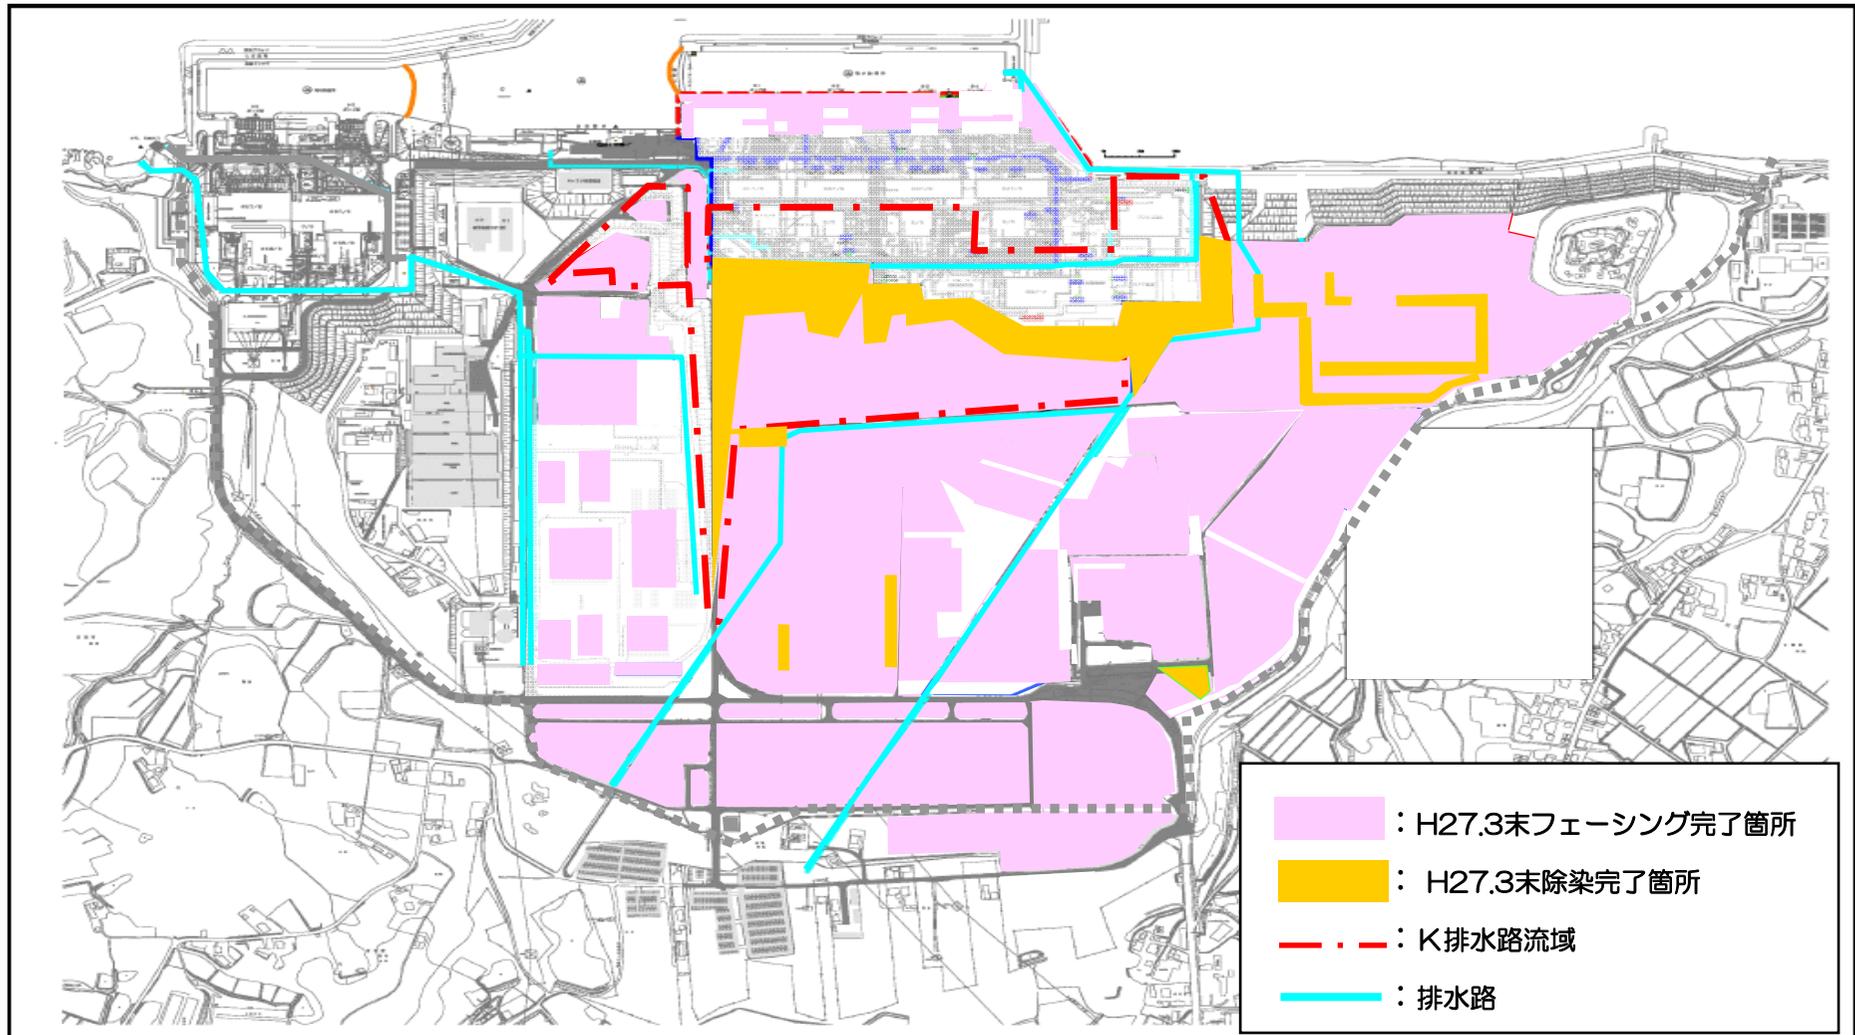
■ 除染、フェーシングの実施状況は下図の通り。

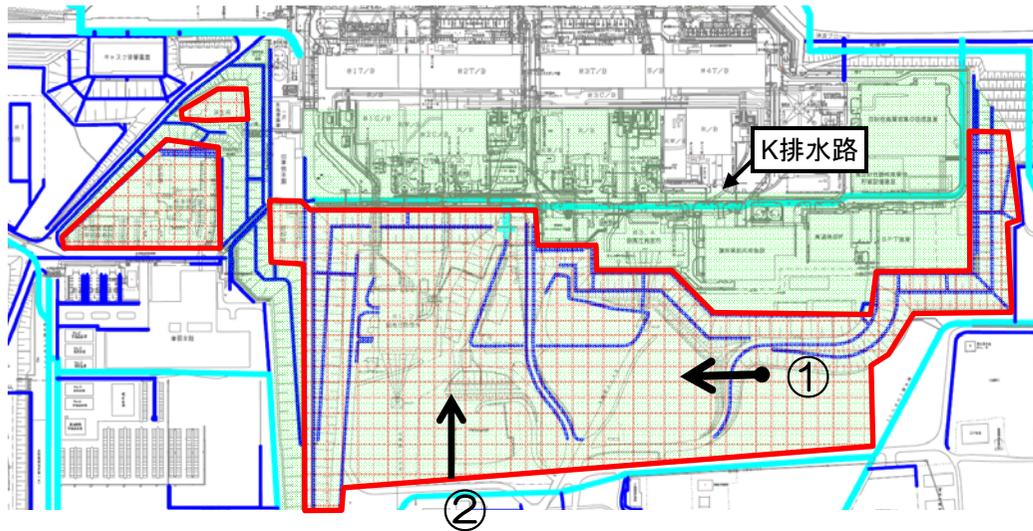
【写真①】

■ 除染（フェーシング含む）の実施状況は写真①の通り。

※本エリアについては、除染工事の実施後に雨水浸透防止のためのフェーシングを施工済み

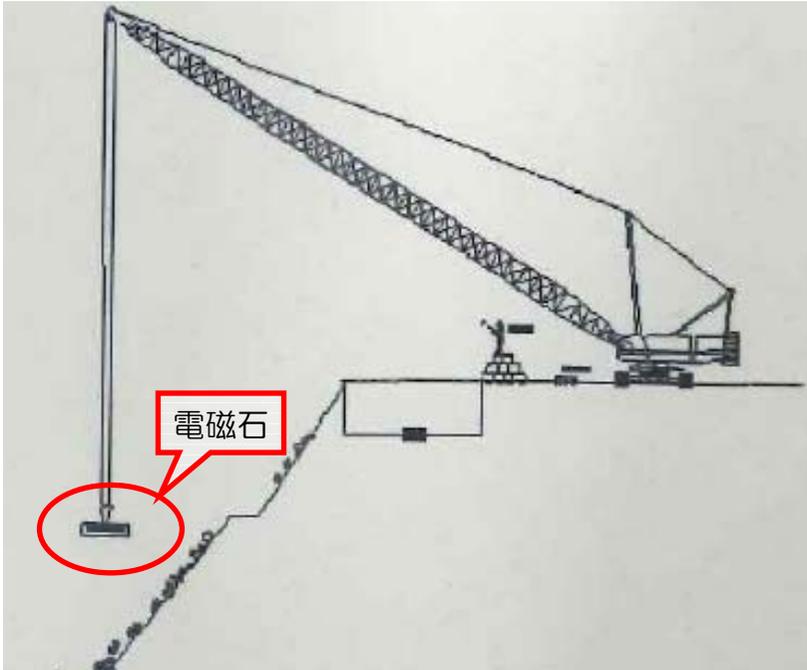
ガレキ撤去	ガレキ撤去・表土除去
概要	<p>・バックホウ又はクレーン先端に電磁石を取り付け、ガレキ（金属類）を撤去する。</p>

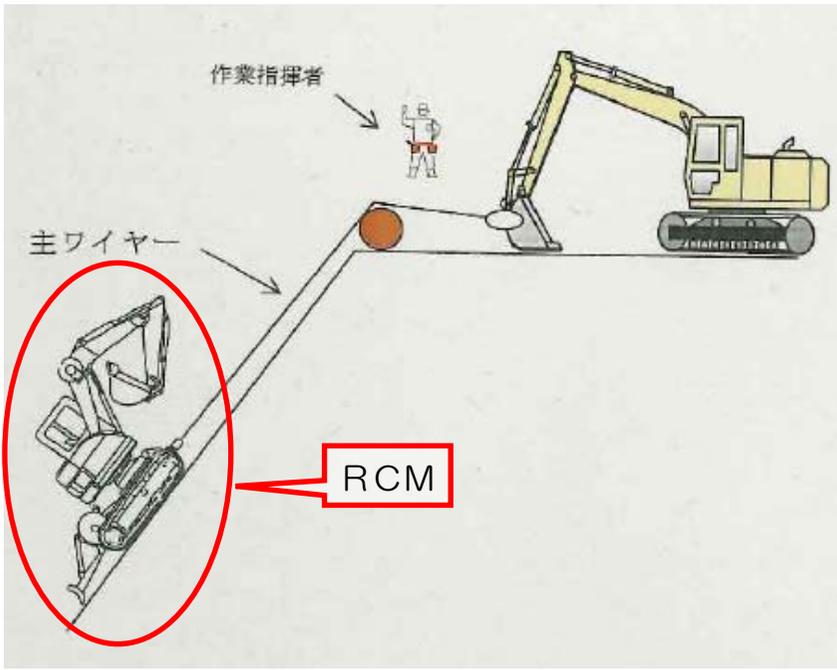
<p>電磁石</p> <p>(リフティングマグネットによる工法)</p>	<p>・RCM（ロッククライミングマシン：リモコン）を用いて、ガレキ撤去・表土除去を実施する。</p>

<p>作業指揮者</p> <p>主ワイヤー</p> <p>RCM</p> <p>(RCM工法)</p>
