K排水路の排水濃度低減対策状況について

2015年 3月 4日

東京電力株式会社

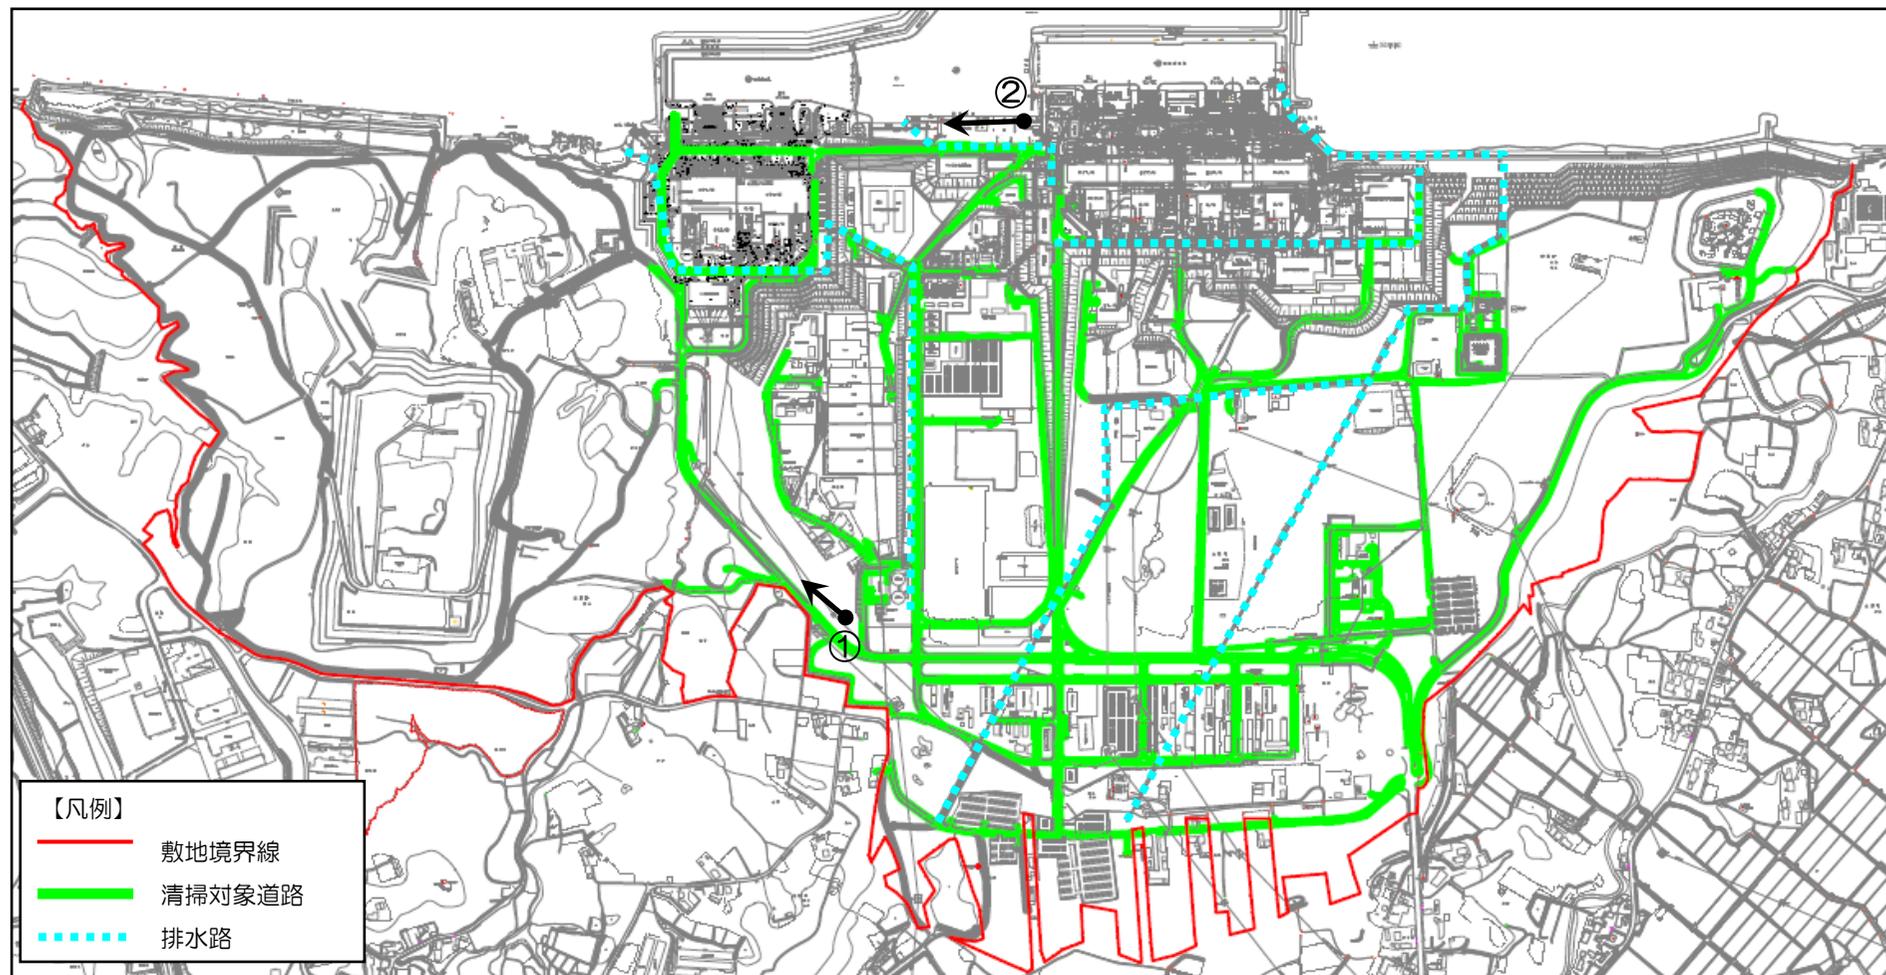
■ 道路清掃の実施状況は下図の通り（平成26年10月末完了）。

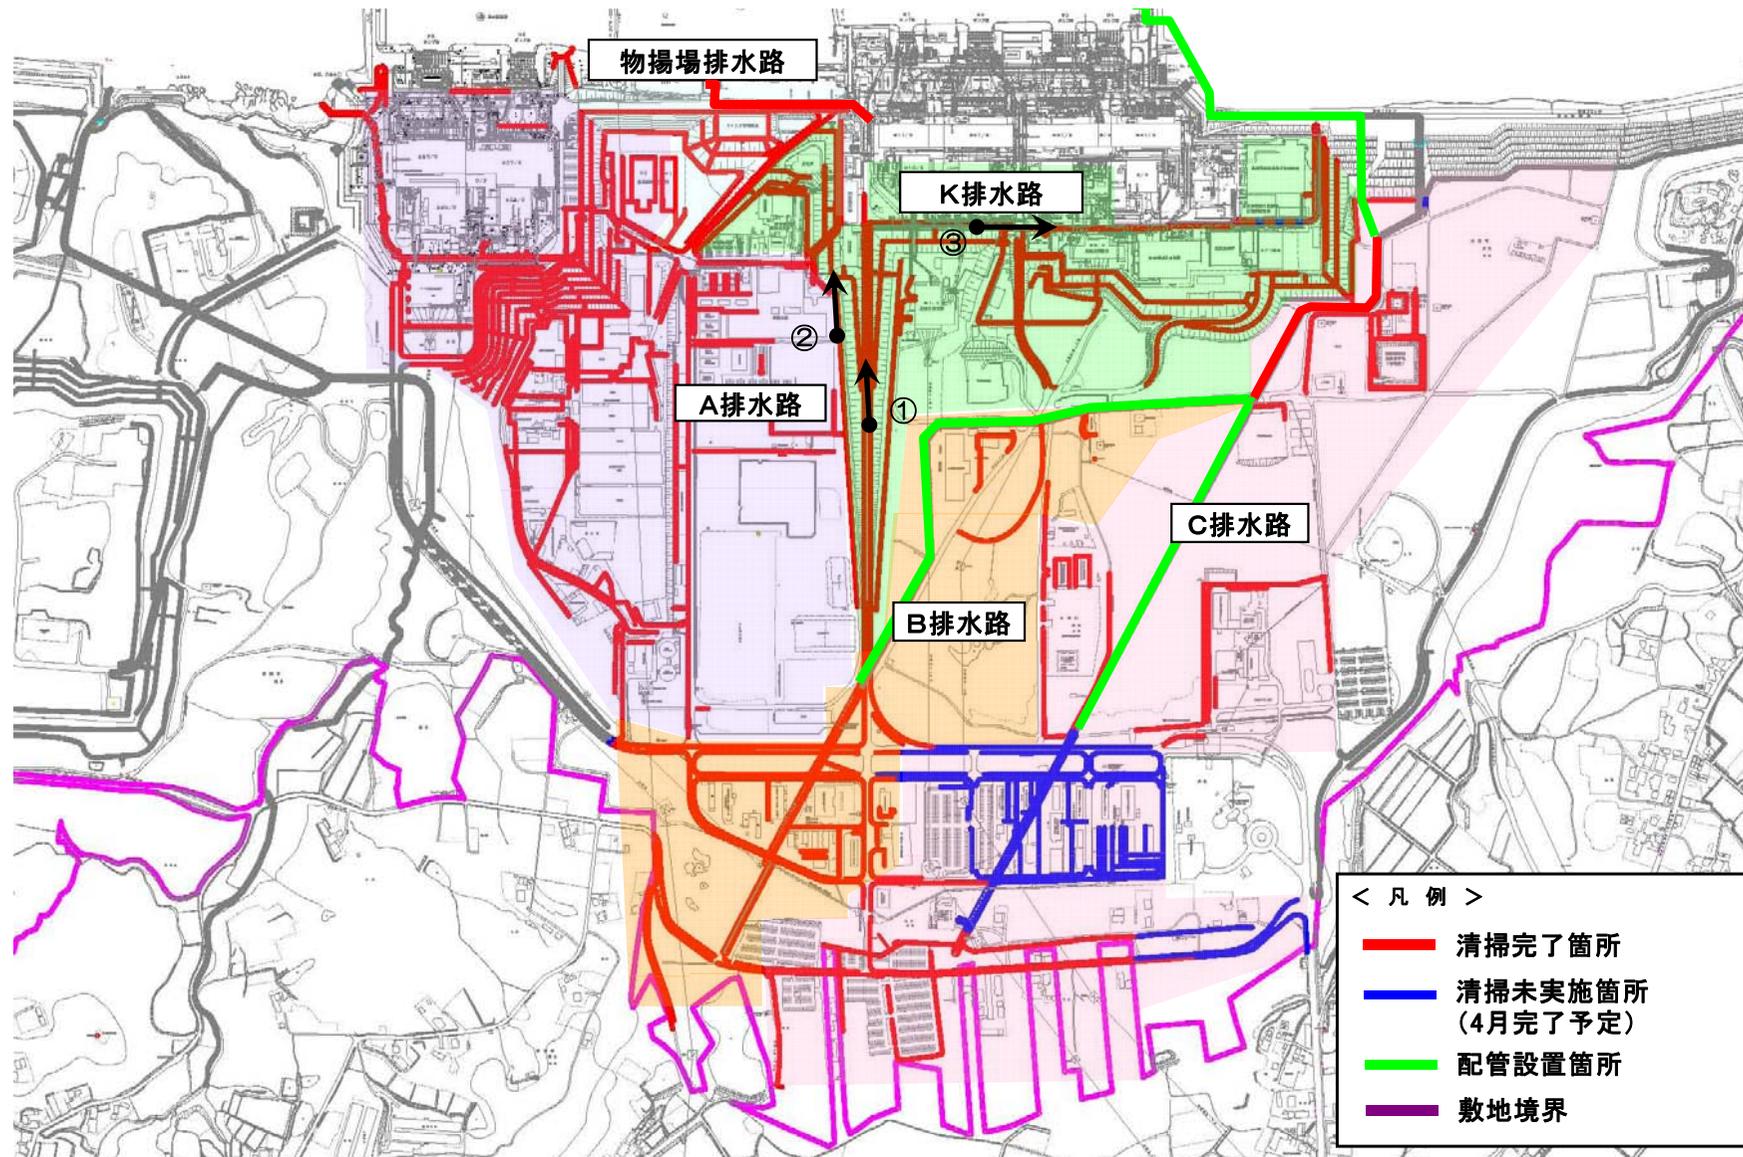
■ 排水路清掃の実施状況は下図の通り (3月末までの完了予定状況)。

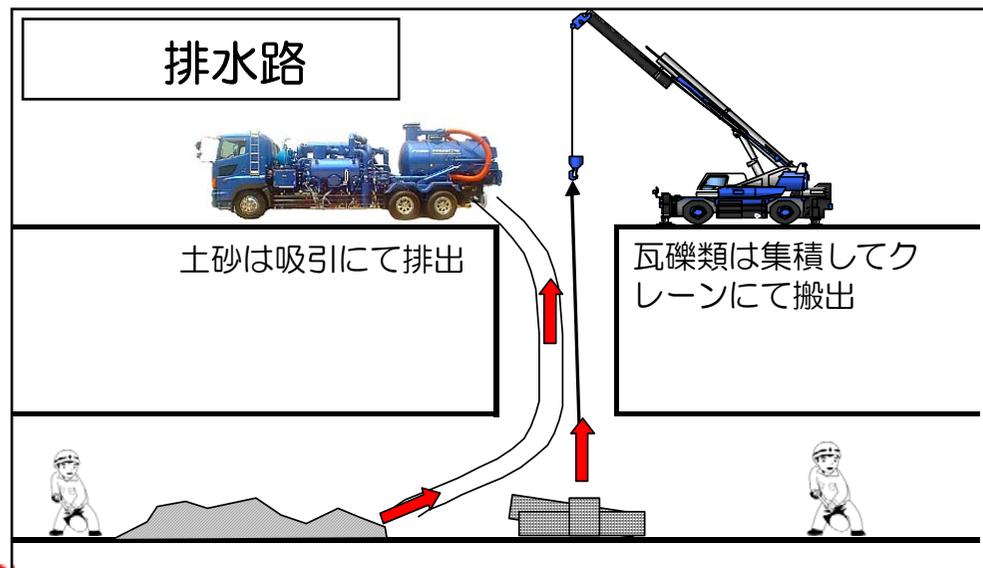
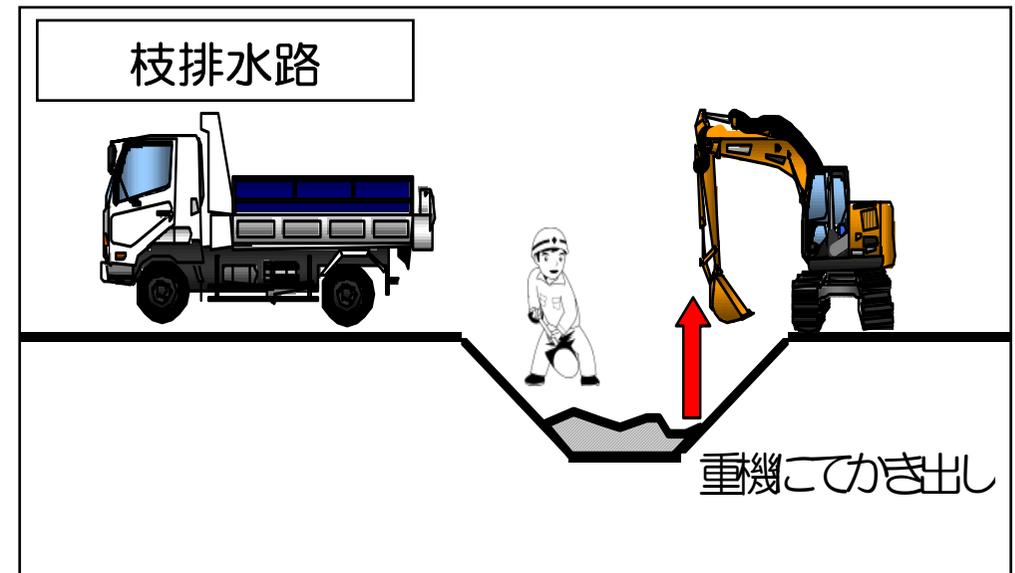
排水路 (暗渠)	① 吸引作業車により堆積土砂を吸引し排出する。また、土砂吸引時には水を十分切って堆積土砂のみを吸引する。 ② 吸引できない堆積物（瓦礫など）については、MHまで人力で運搬しクレーンにて搬出する。
排水路（開渠） 枝排水路（側溝）	① バックホウ及び人力にて堆積している土砂を掘り起こし必要に応じて土嚢にて搬出する。 ② 排水路規模によりバックホウ・人力を使い分けて搬出を行う。

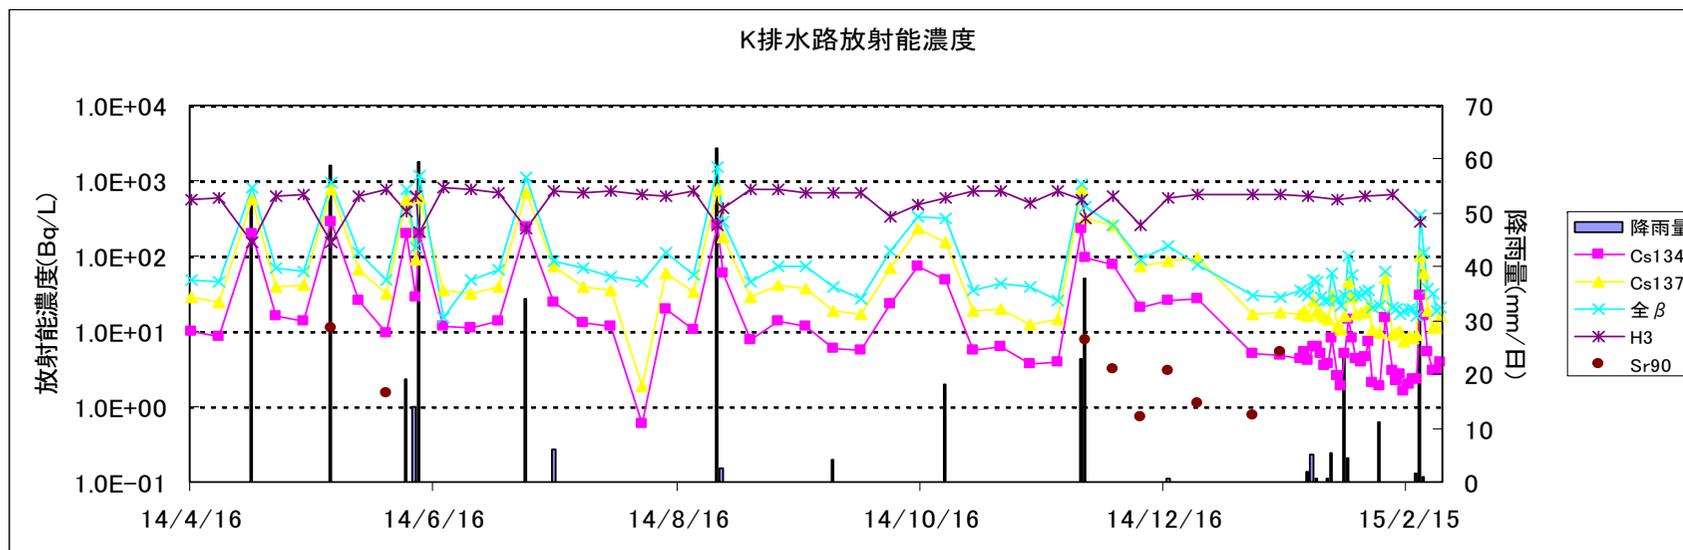
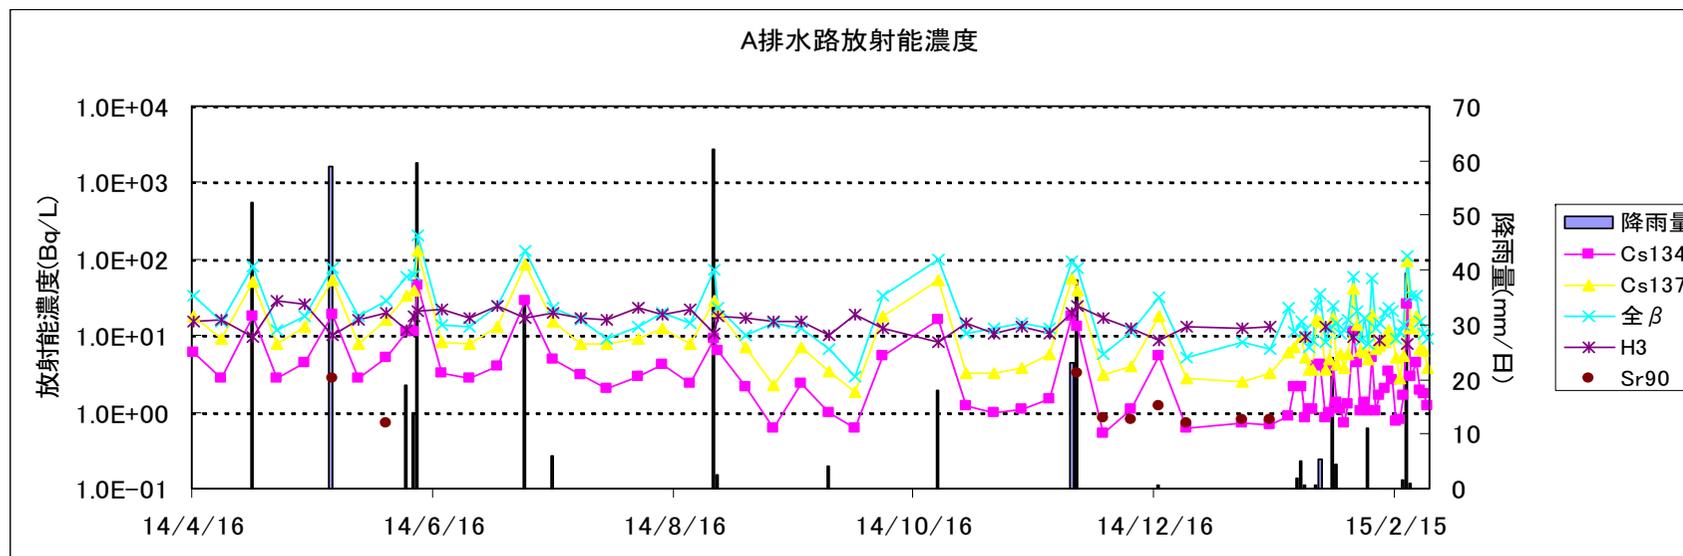
5. 排水路の放射能濃度と降雨量の状況①（K排水路，A排水路）

各排水路ともに、
15/1/19より自動
採水器を採用。採水
器の性能を確認中。

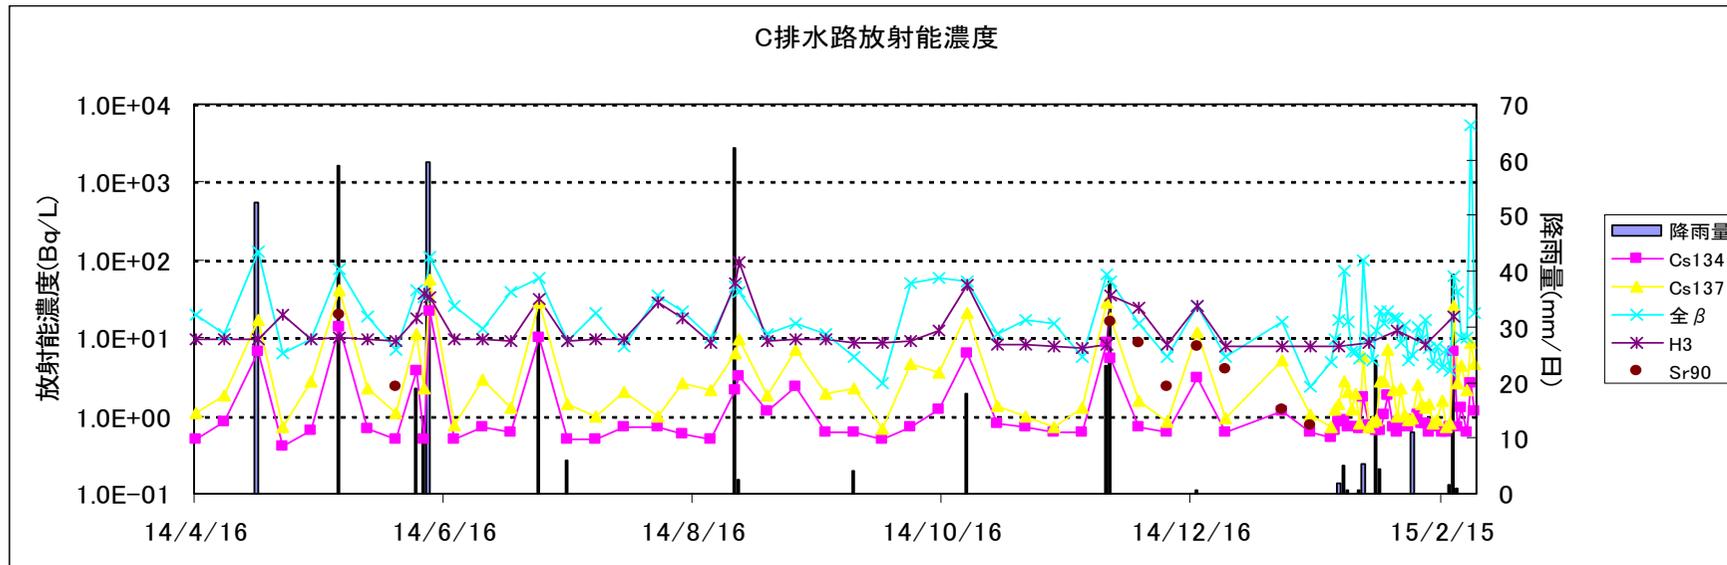
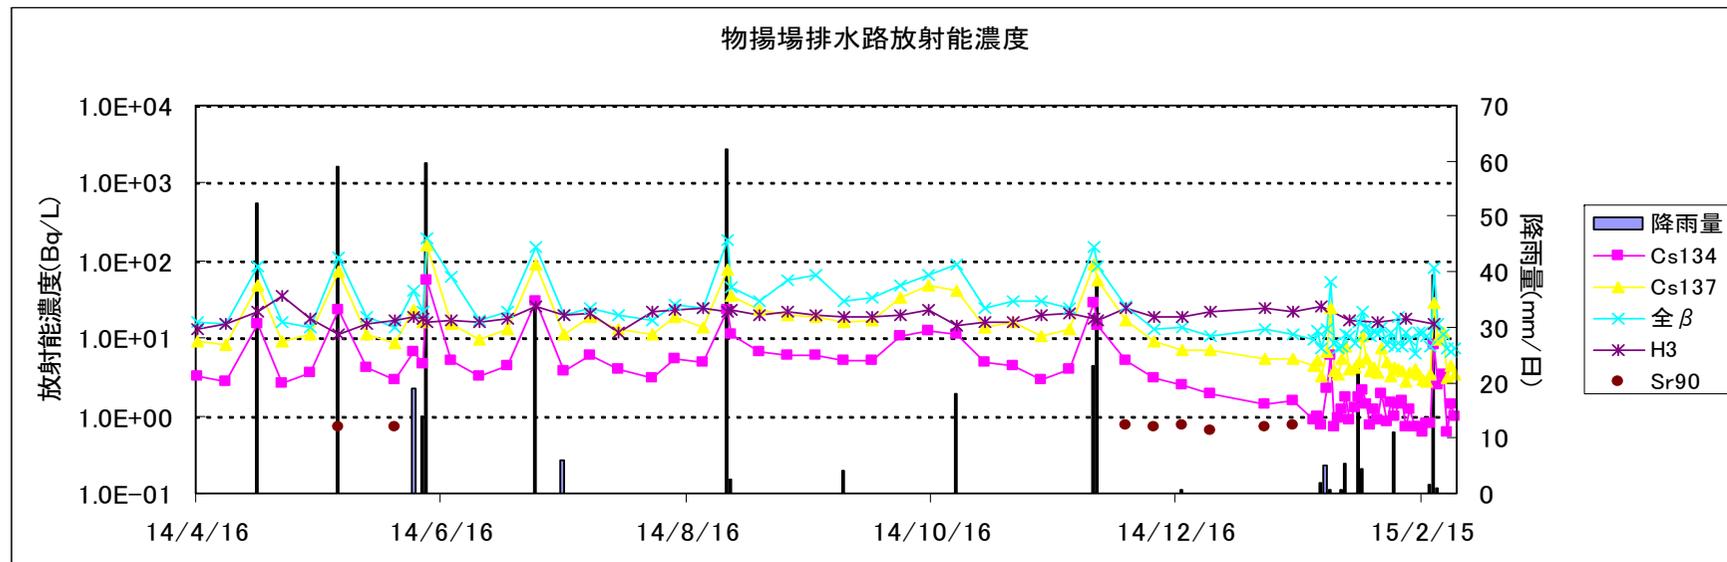
5. 排水路の放射能濃度と降雨量の状況②（C排水路, 物揚場排水路）

各排水路ともに、
15/1/19より自動
採水器を採用。採水
器の性能を確認中。

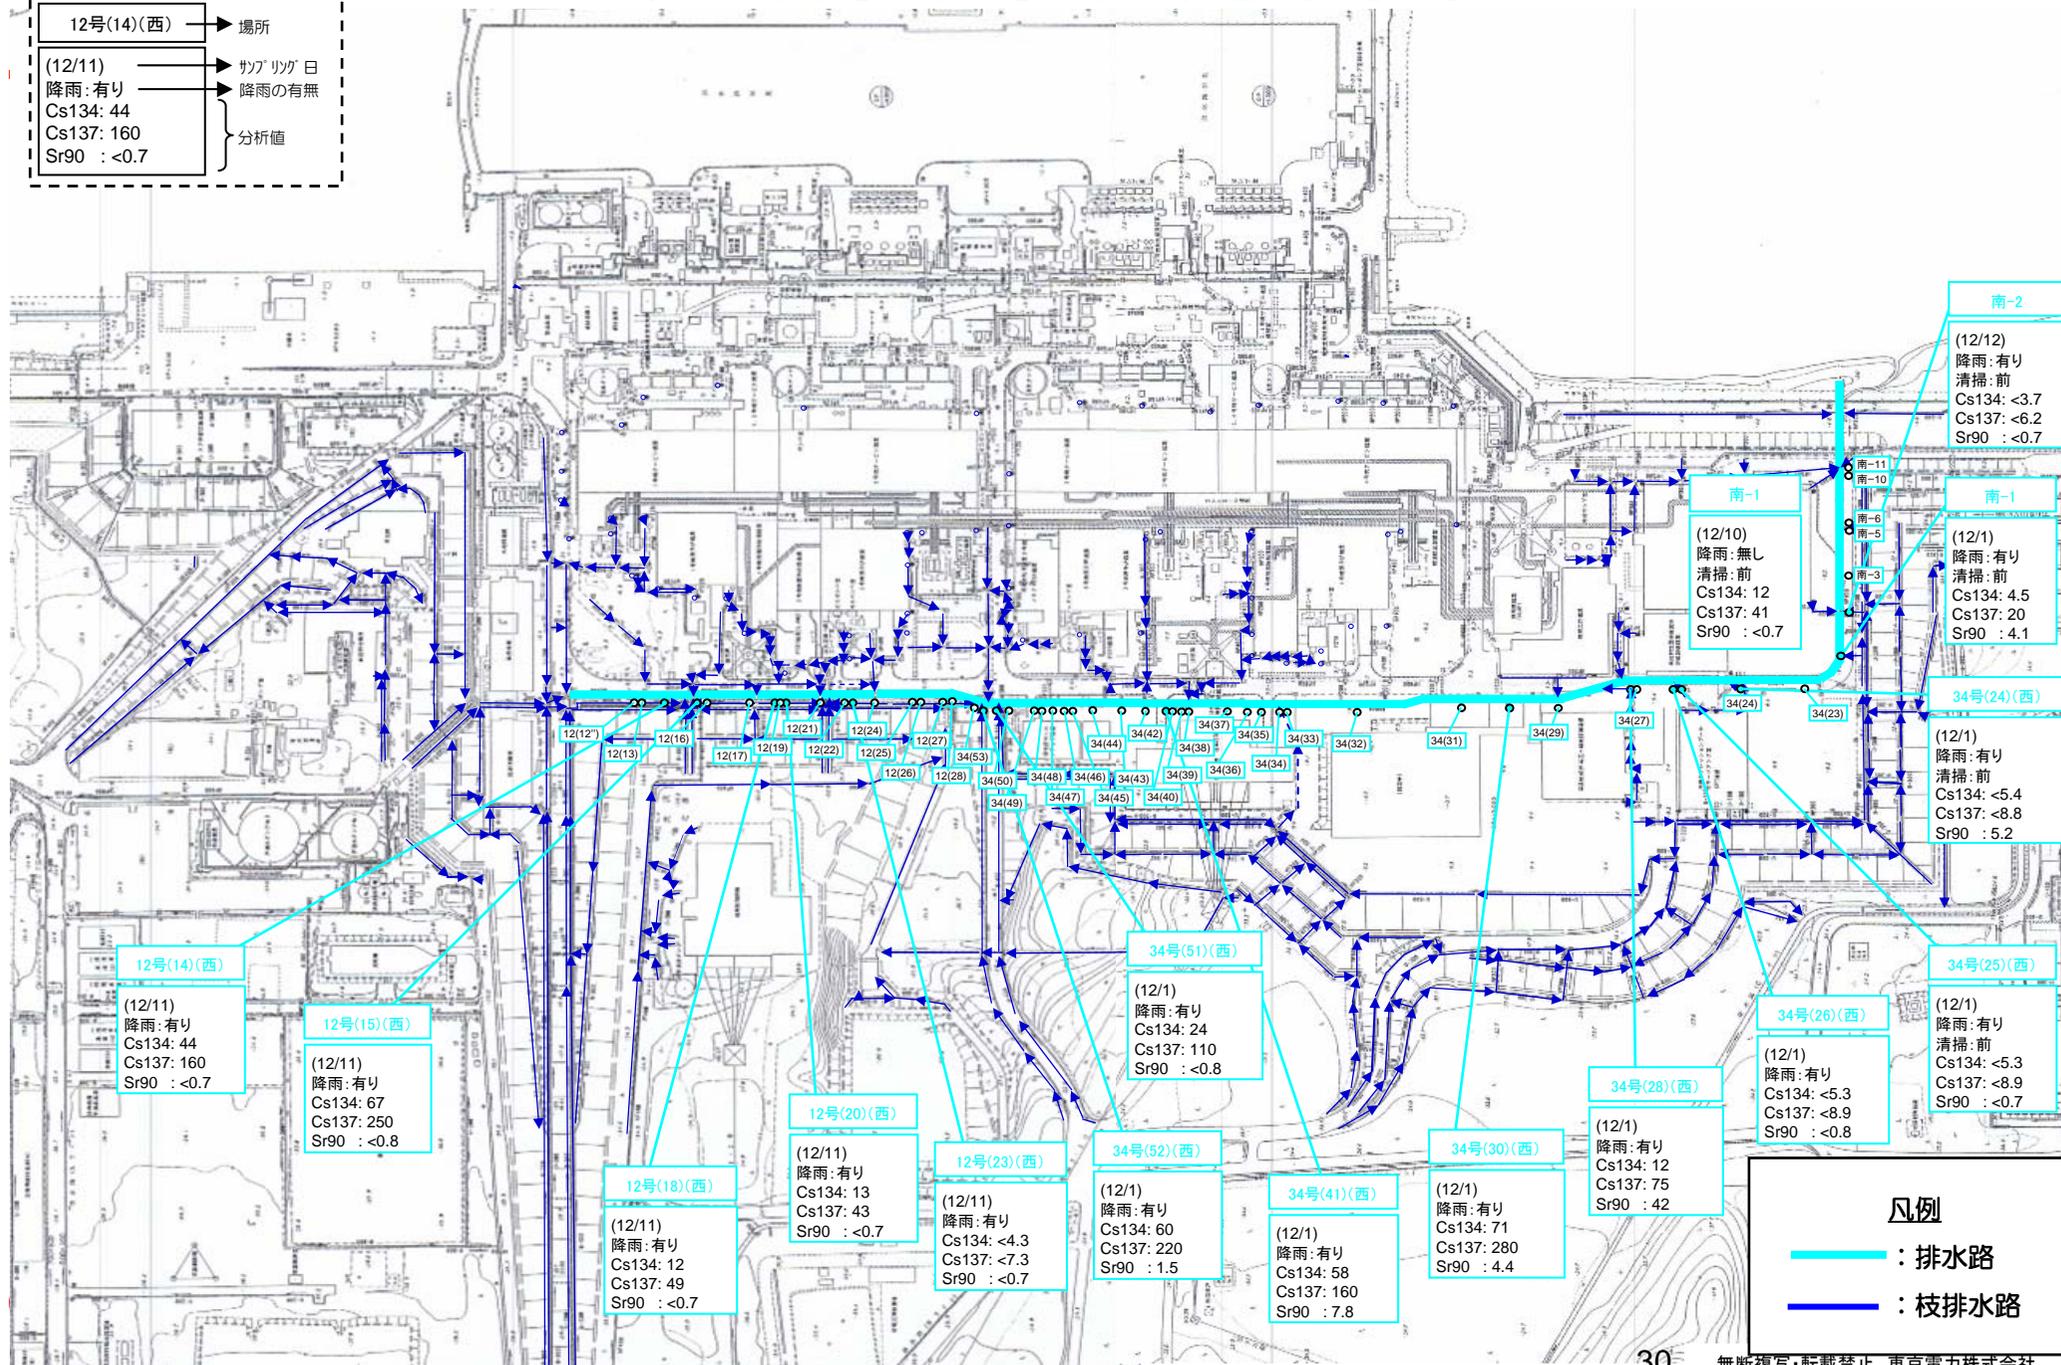
6. 1 K排水路（枝排水路）の排水測定途中結果【山側】

(凡例)	
12号(14)(西)	場所
(12/11)	サブリック日
降雨:有り	降雨の有無
Cs134: 44	
Cs137: 160	
Sr90 : <0.7	分析値

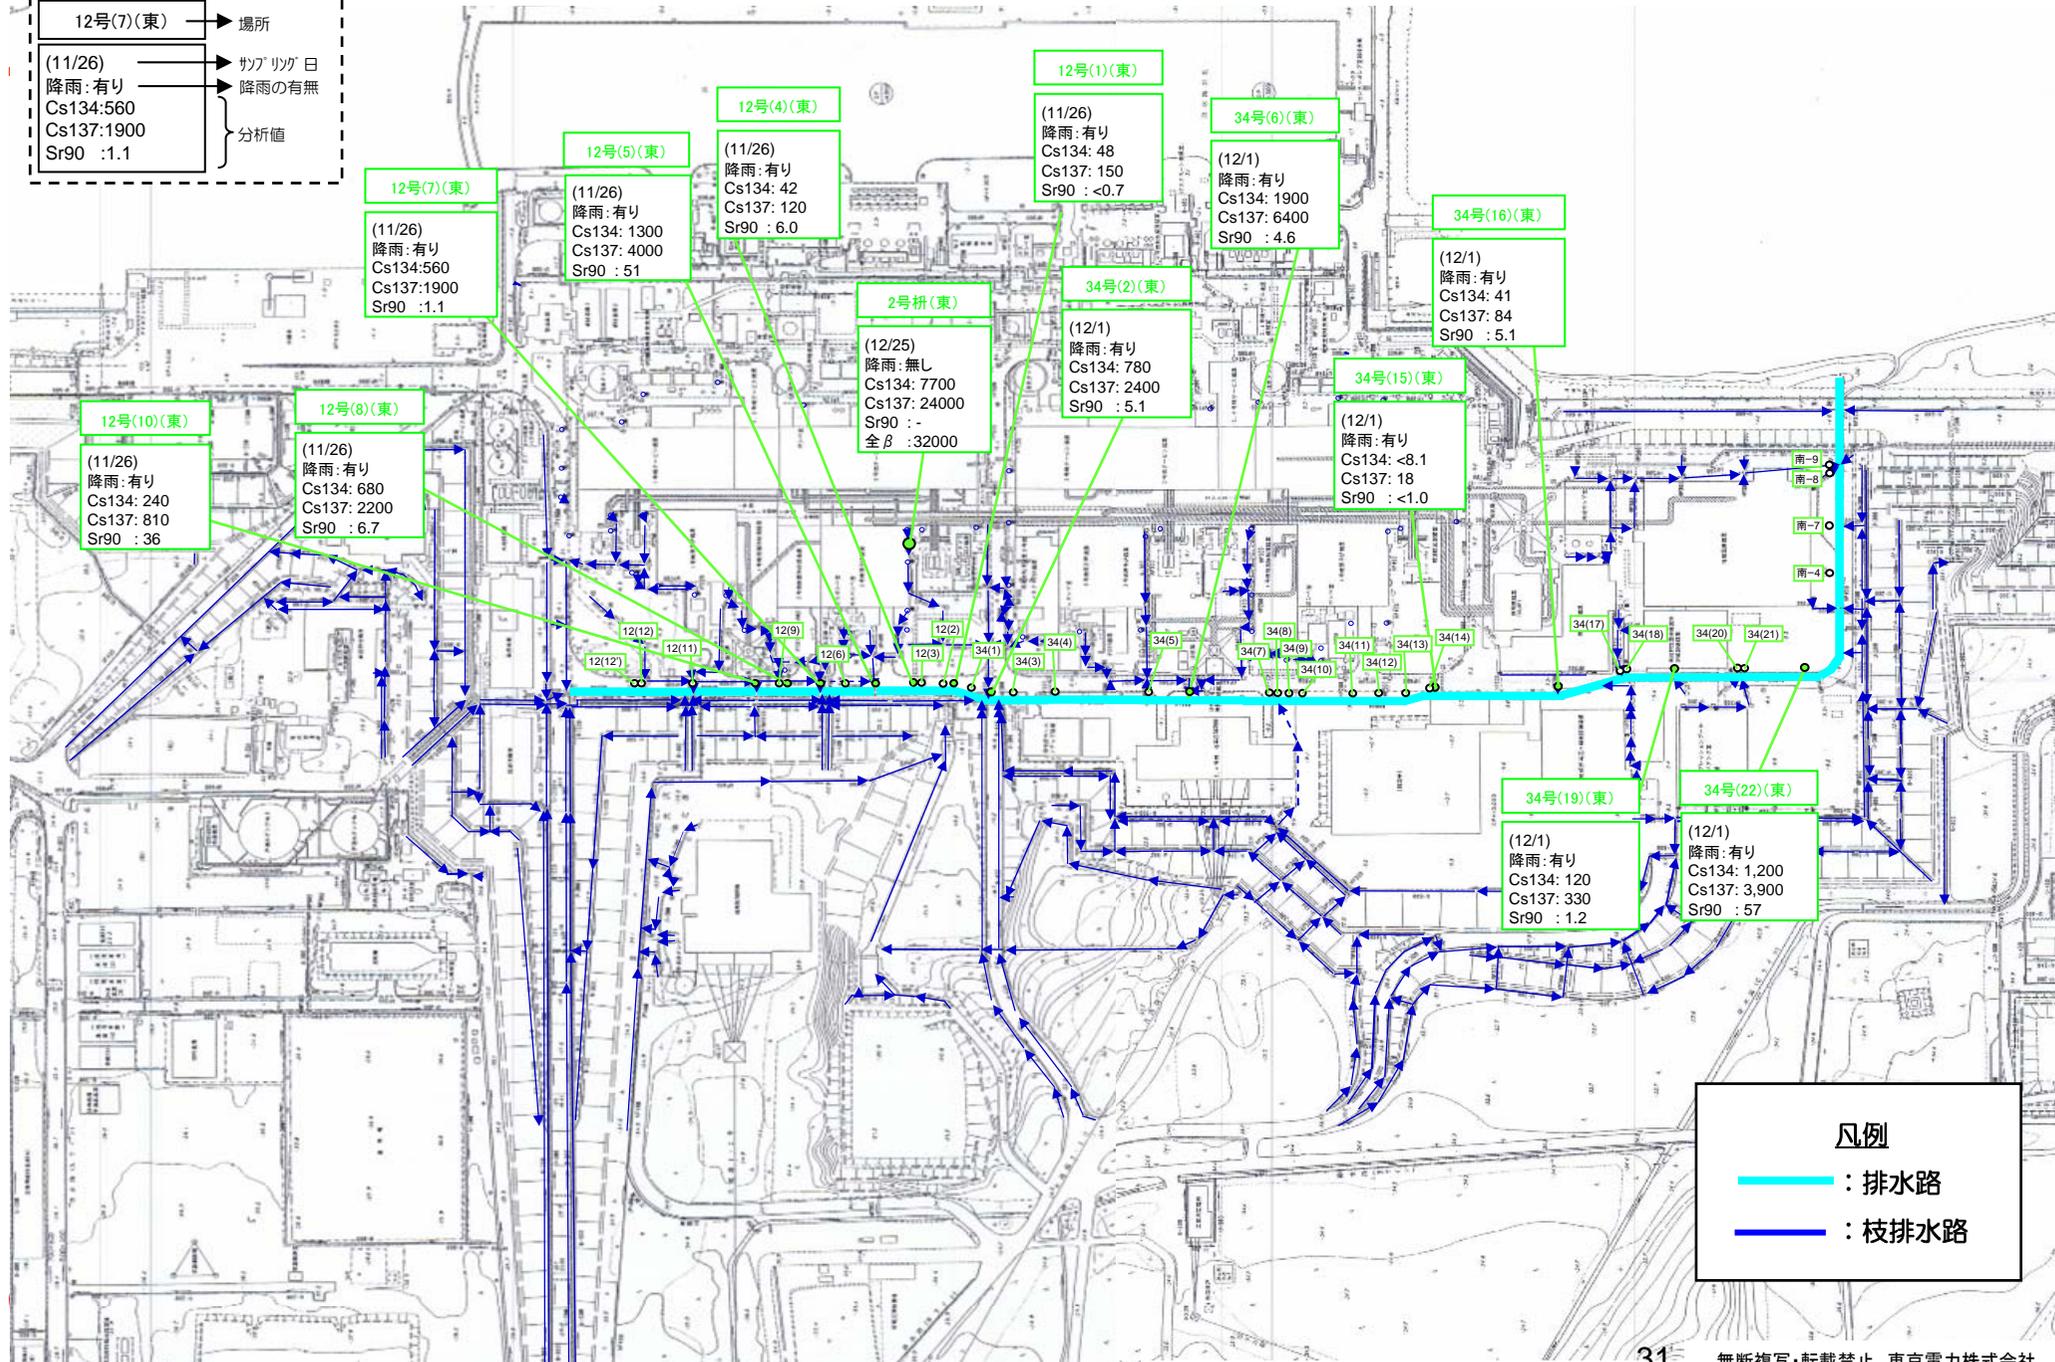
6. 1 K排水路（枝排水路）の排水測定途中結果【建屋側】

12号(7)(東)	→	場所
(11/26)	→	カブリング日
降雨:有り	→	降雨の有無
Cs134:560	}	分析値
Cs137:1900		
Sr90 :1.1

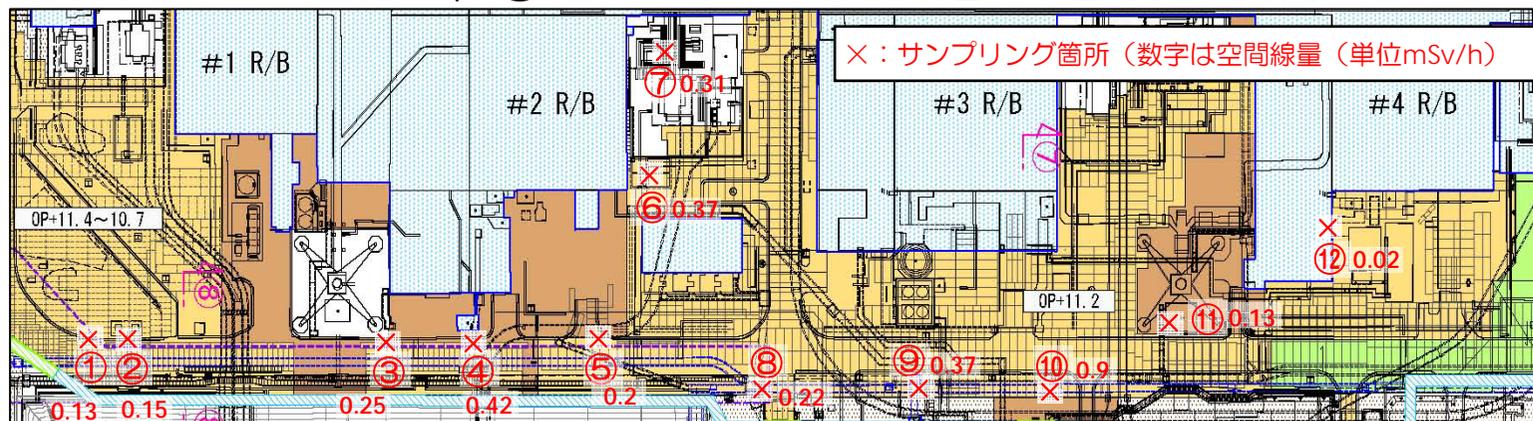
6. 2 10m盤砕石の状況調査

- 1～4号機原子炉建屋周辺に震災後に敷設した砕石の汚染の状況を確認するため試料を採取した。分析の結果Cs濃度は数千～数百万Bq/kg・湿であり、3号機周辺の砕石は比較的高い値となっている。

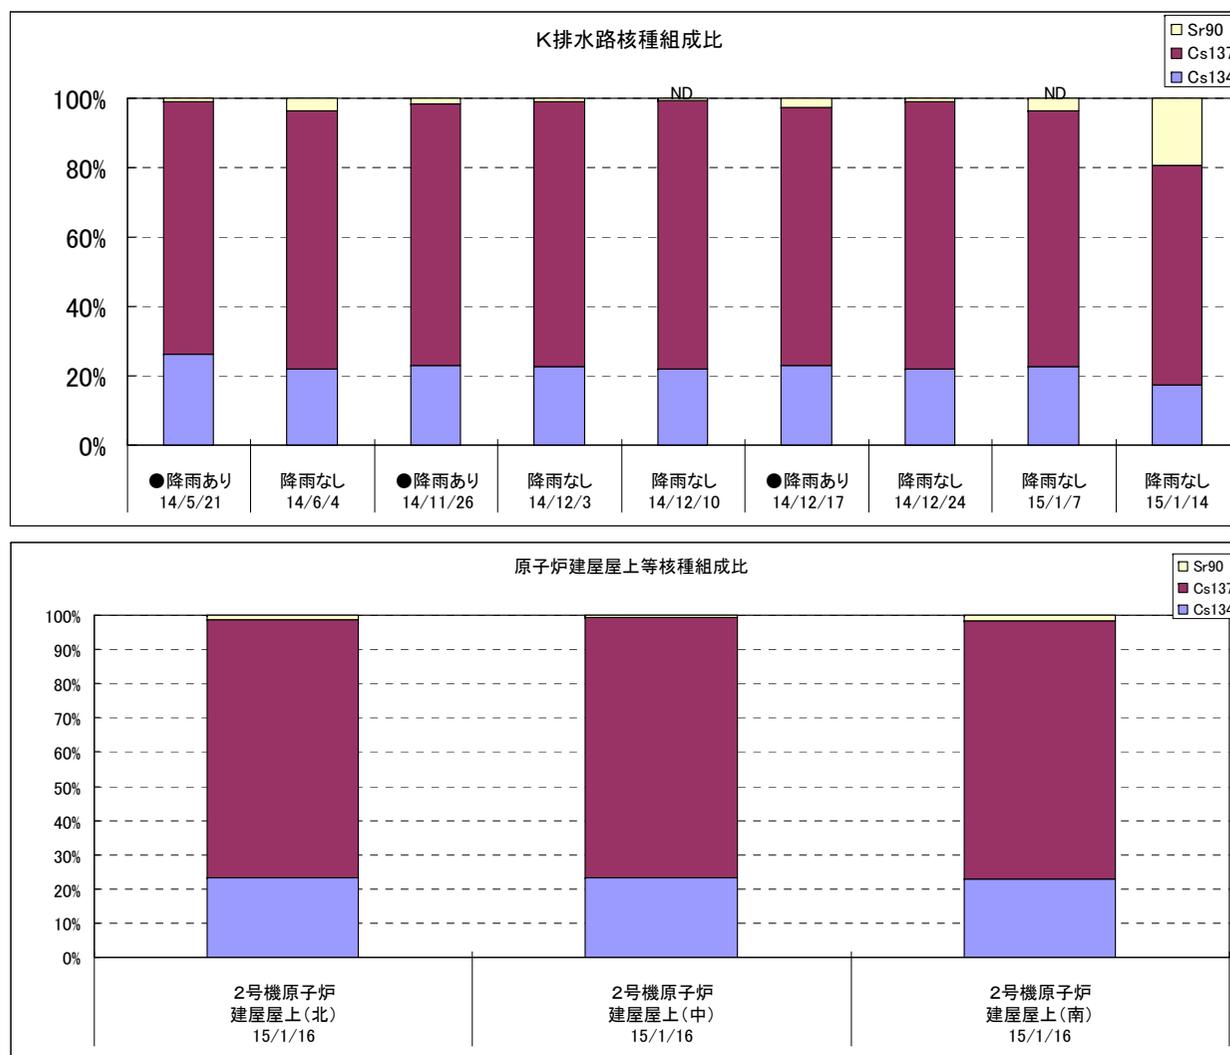
6. 4 排水路等の核種組成について

K排水路の核種組成比と、フォールアウト由来と考えられる原子炉建屋等の屋上の核種組成比を以下に示す。K排水路の核種組成比は、原子炉建屋等の屋上の核種組成比と類似しており、フォールアウト由来であると推定される。

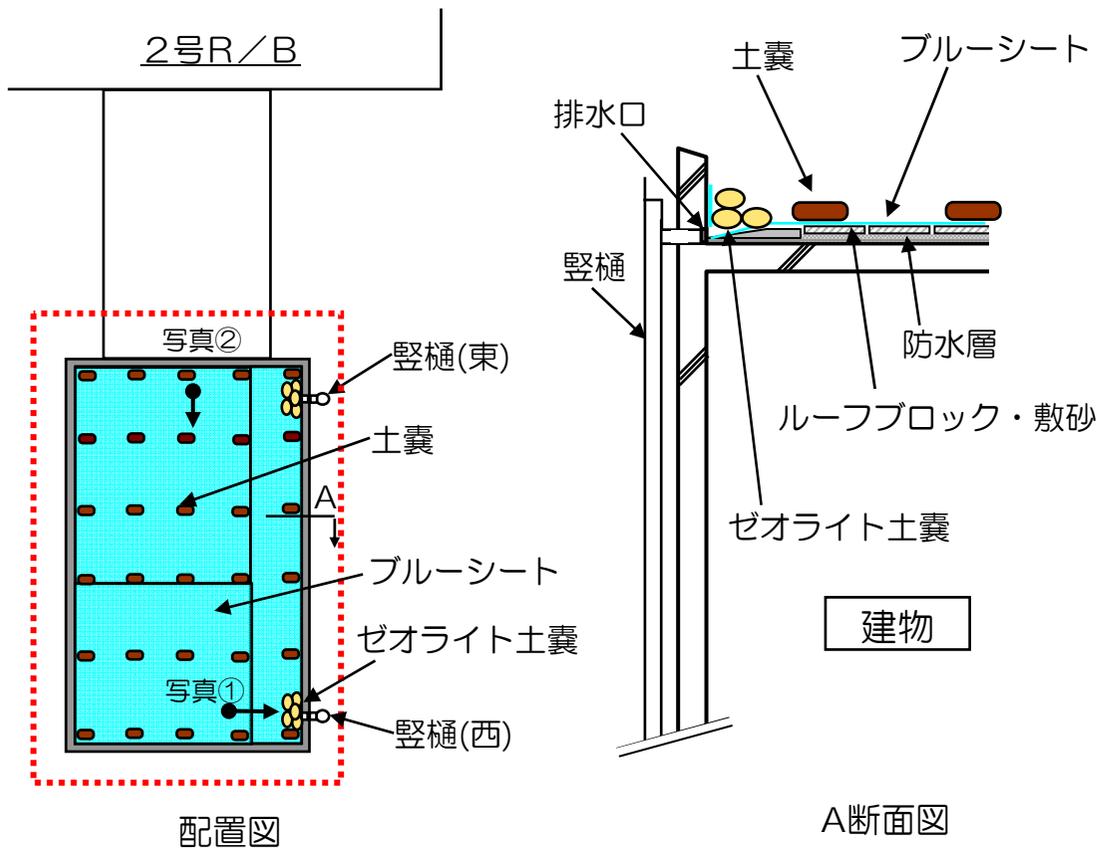
7. K排水路への対策① 2号機原子炉建屋 大物搬入口屋上部

- 2号機原子炉建屋 大物搬入口屋上部の雨水の汚染防止対策を実施する
 - ・ 屋根排水口廻りにゼオライト土嚢を設置する。（2月27日設置済み）
 - ・ 屋上ルーフブロック上へのブルーシート掛けを実施する。（3月2日実施済み）
 - ・ 屋上ルーフブロック上面に防水塗料を塗布する。（3月中旬までに実施予定）
 - ・ 汚染源と考えられる屋上のルーフブロック、敷き砂等の撤去を実施する。（3月末までに実施予定）

汚染防止対策を実施する範囲

ルーフブロック・砂撤去予定

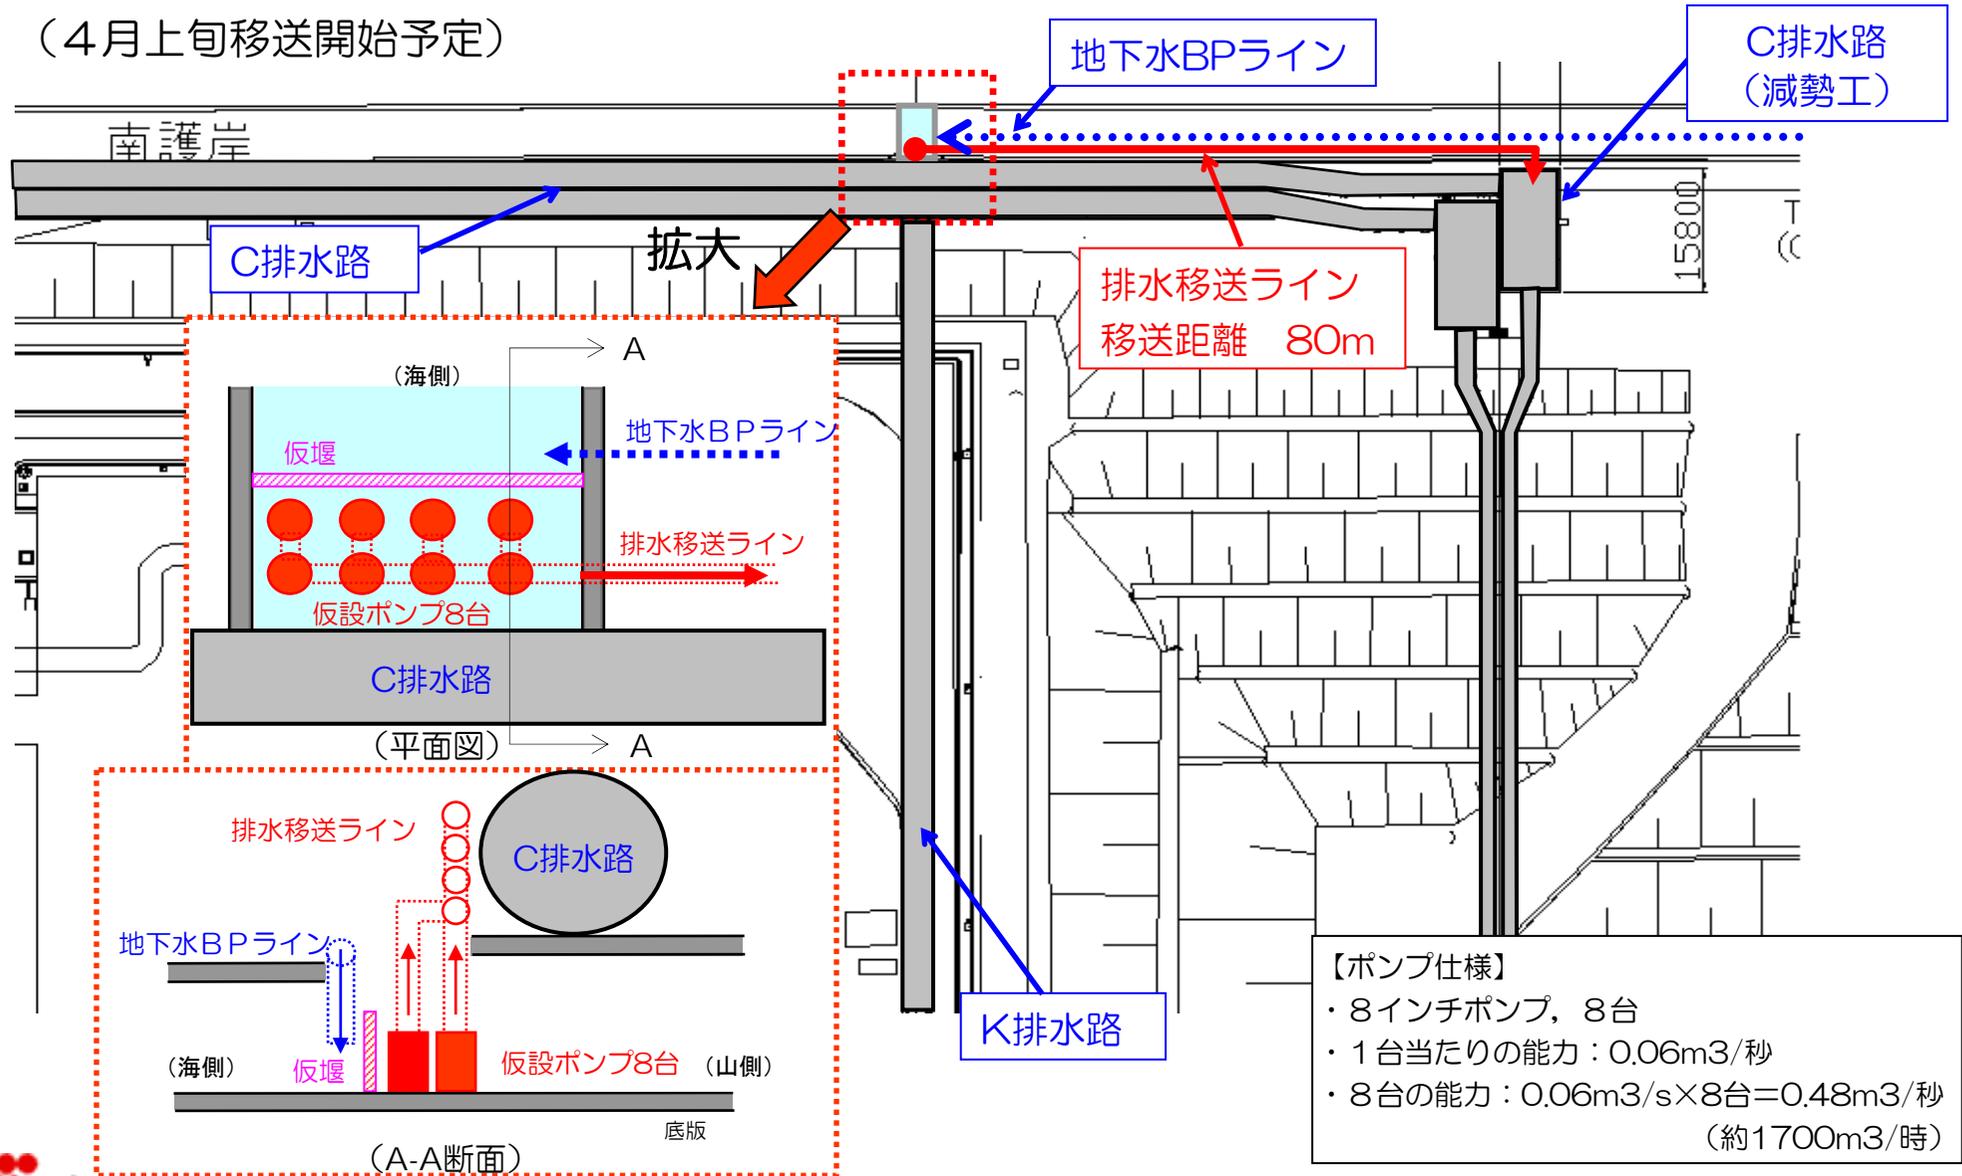
7. K排水路への対策② K排水路から港湾内に繋がるC排水路へのポンプ移送

- 仮設ポンプによるK排水路から港湾内に繋がるC排水路（減勢工）への排水移送ライン設置（4月上旬移送開始予定）

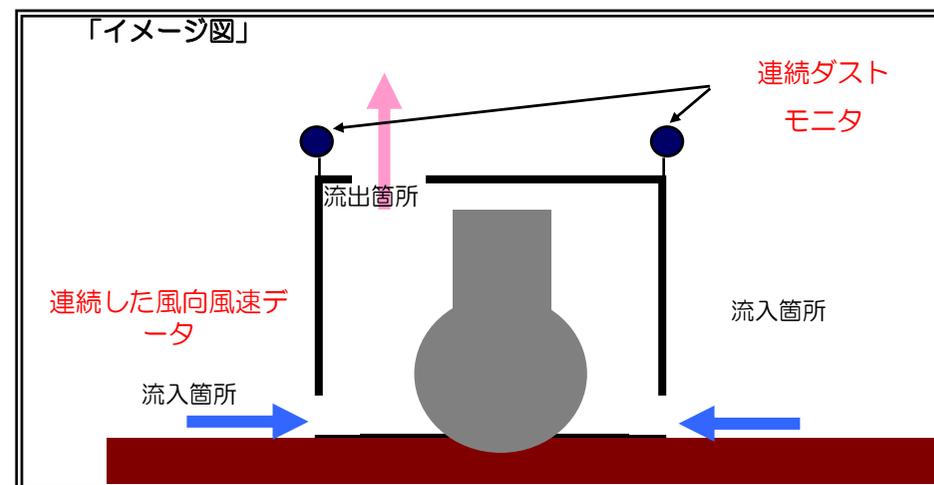
原子炉建屋上部における**連続ダストモニタ**の値を参考とする評価方法を検討中。

連続した風向風速データを用いて，開口部から流出する流量を算出することを検討中。

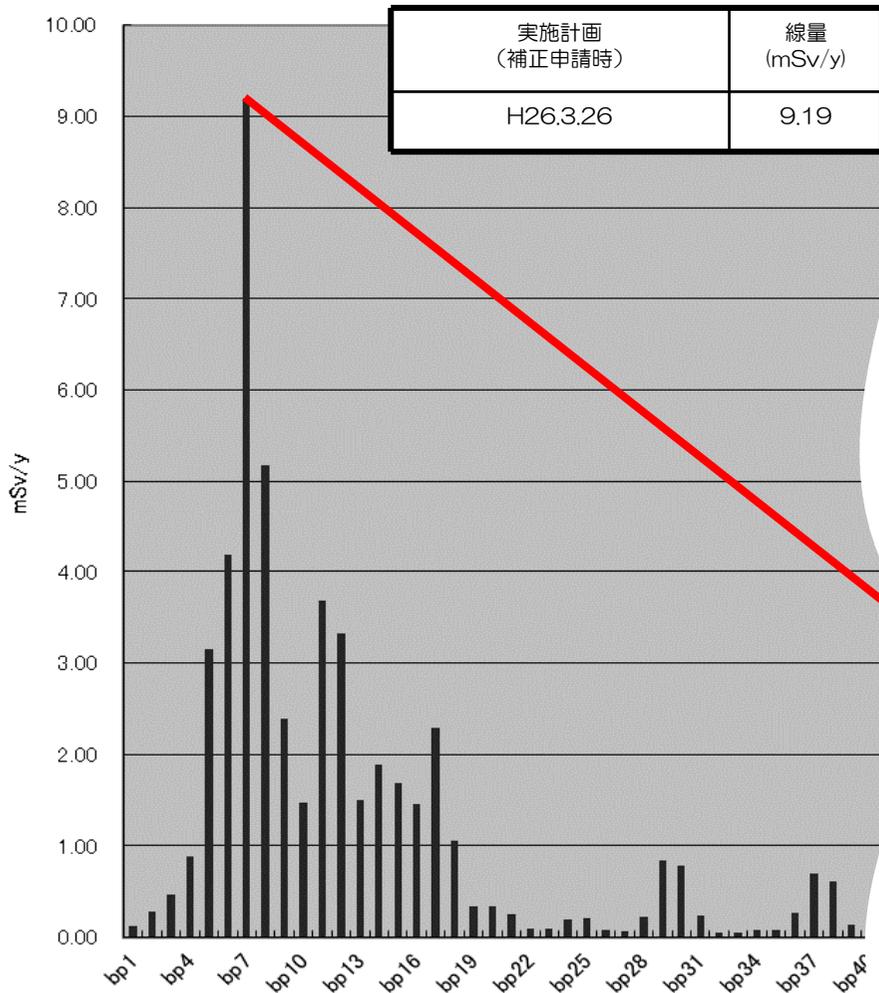
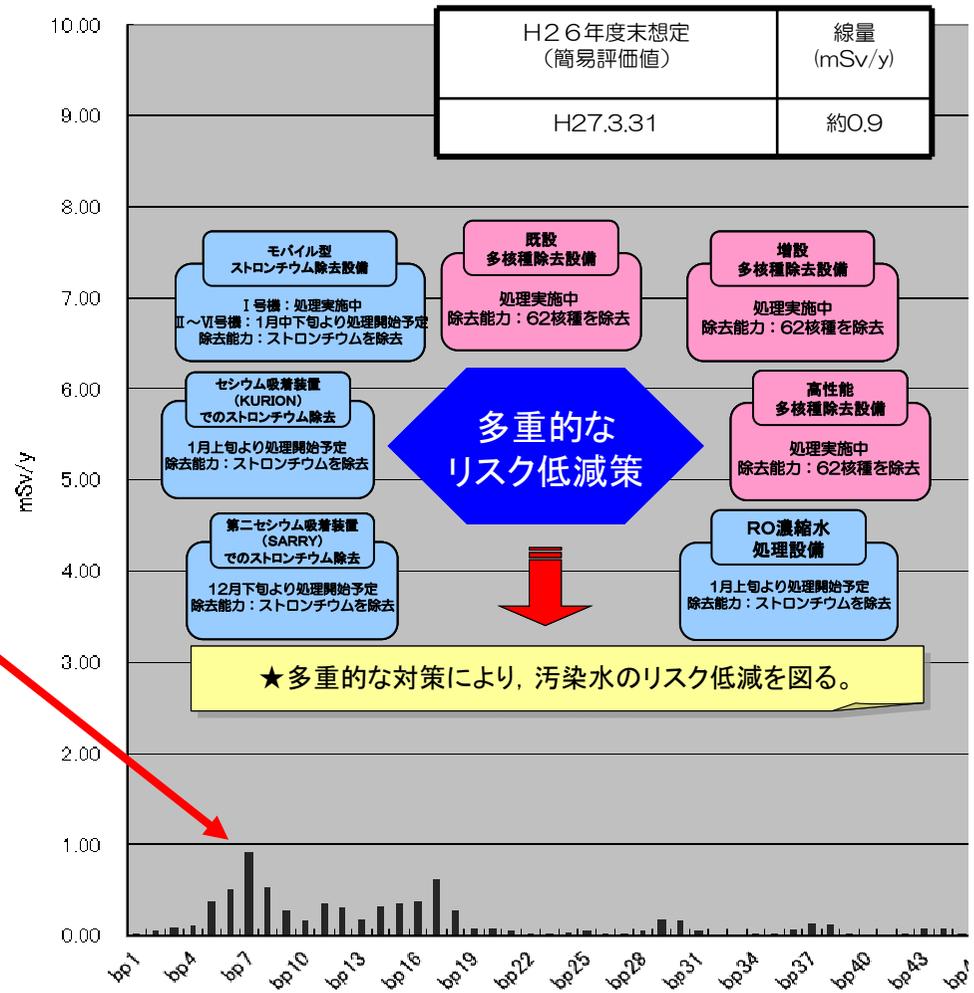
■ H26年度末の想定値は、約0.9mSv/年
