K排水路の排水濃度低減対策状況について

2015年 3月 4日

東京電力株式会社

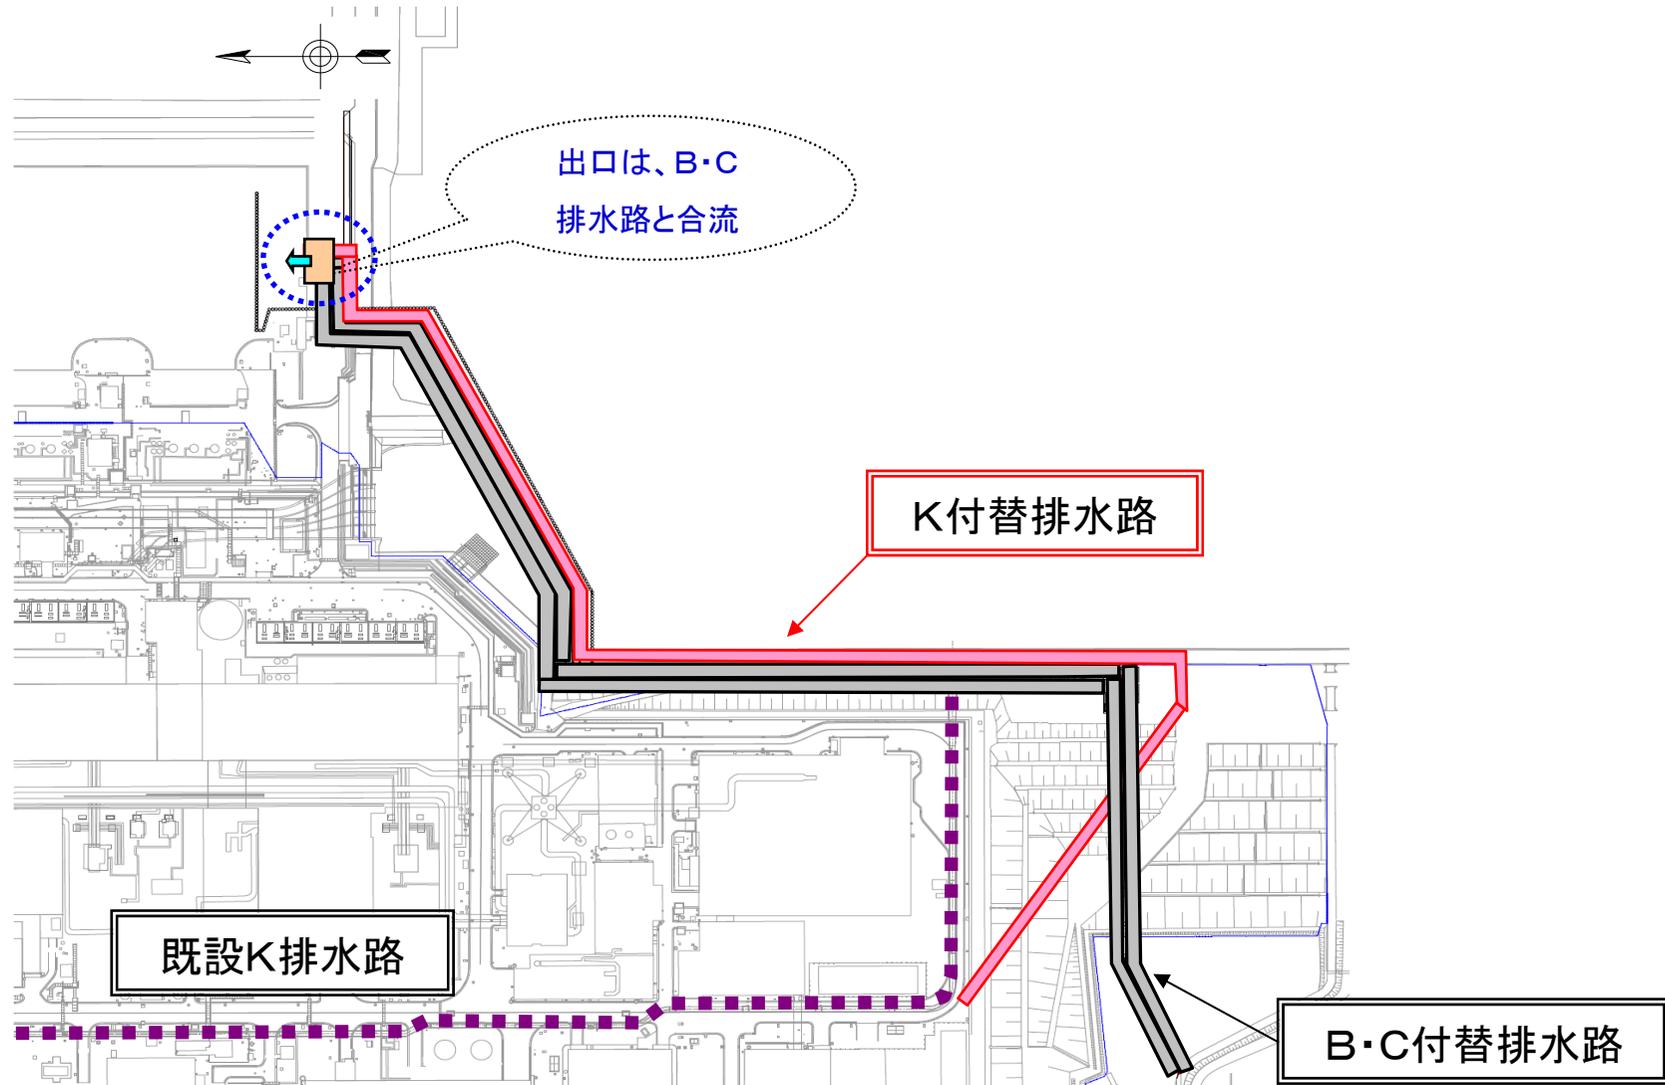
- K排水路を港湾内へ平成27年度内に付替え、港湾内での排水管理を実施予定（配管ルート案策定中）

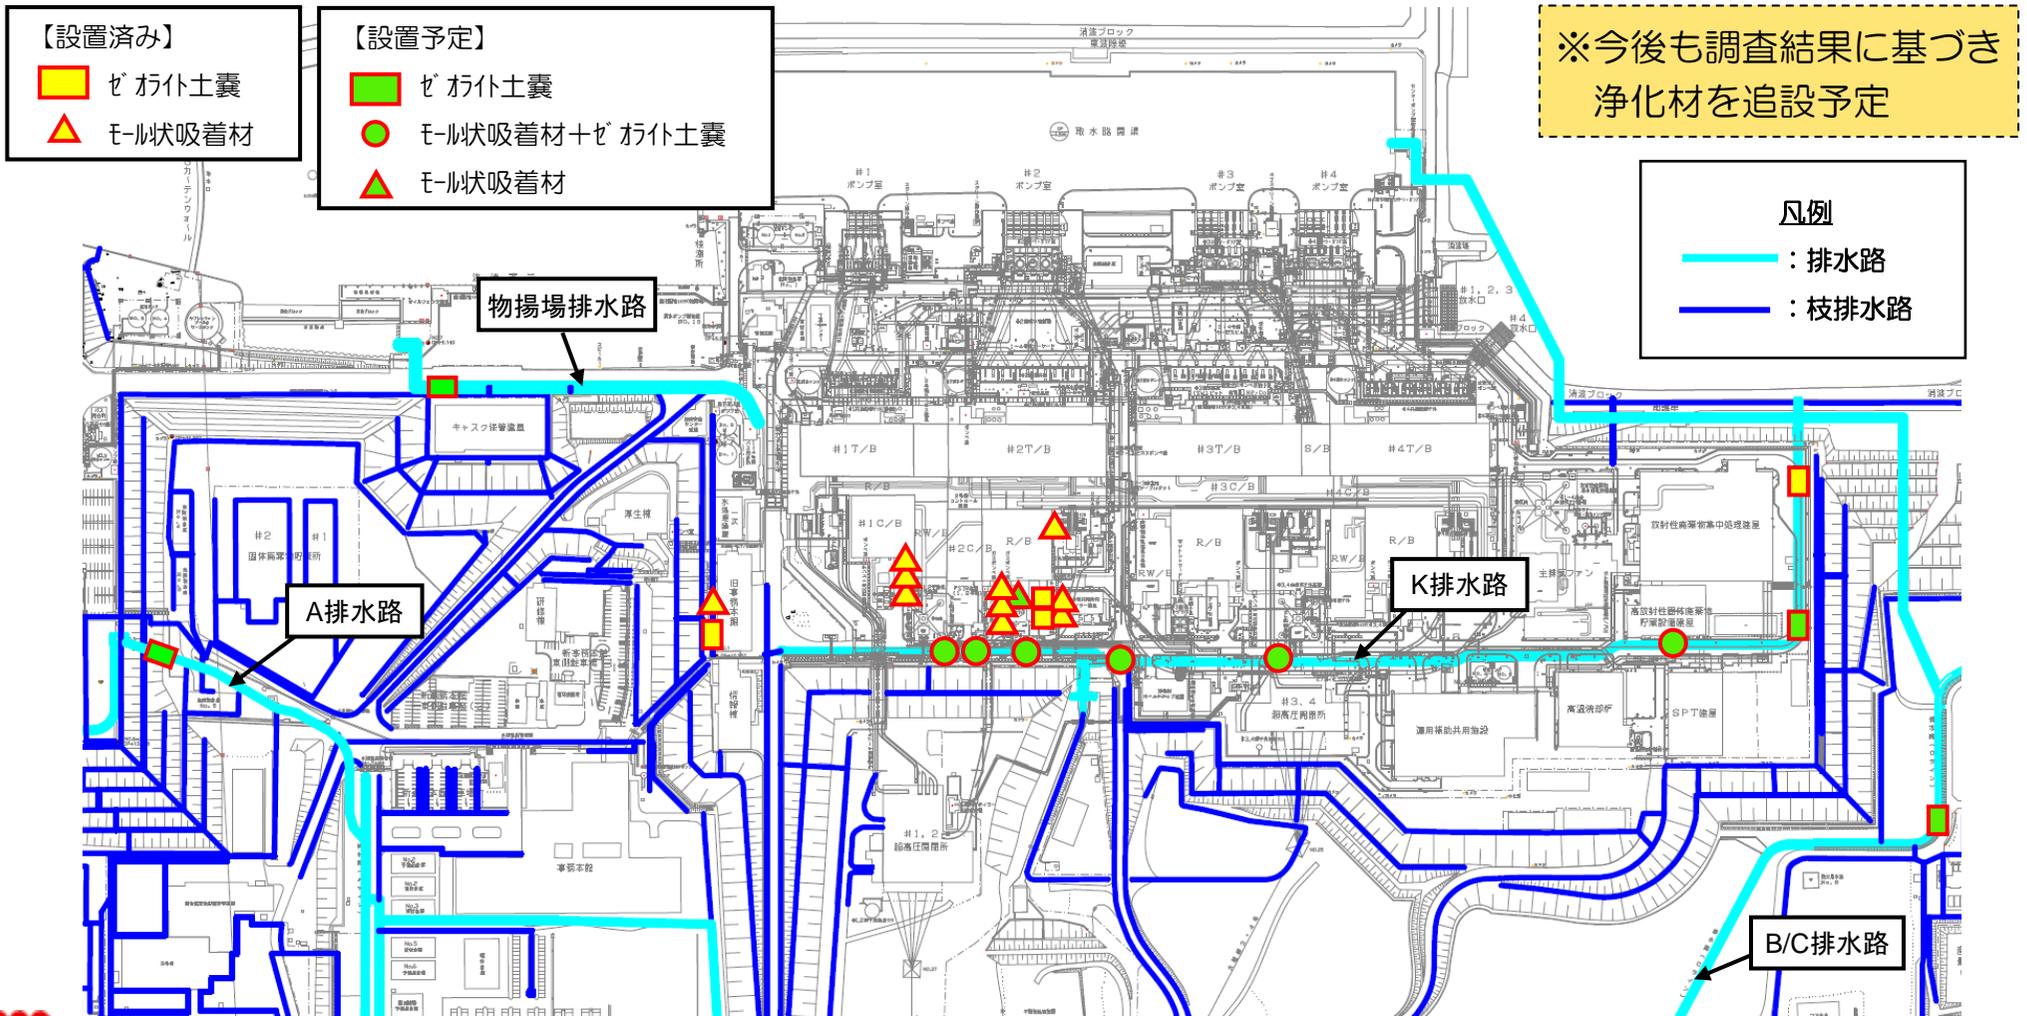
12. K排水路への更なる対策② 浄化材の設置状況（現状と今後）

- 現在の浄化材の設置箇所：K排水路主要部（1箇所）, ルーフドレン（2箇所）, 雨水枡・側溝（9箇所）, 旧事務本館北側側溝（2箇所）
- 今後の浄化材の設置予定：主要部（4箇所）, 枝排水路（6箇所）, 集水枡（1箇所）

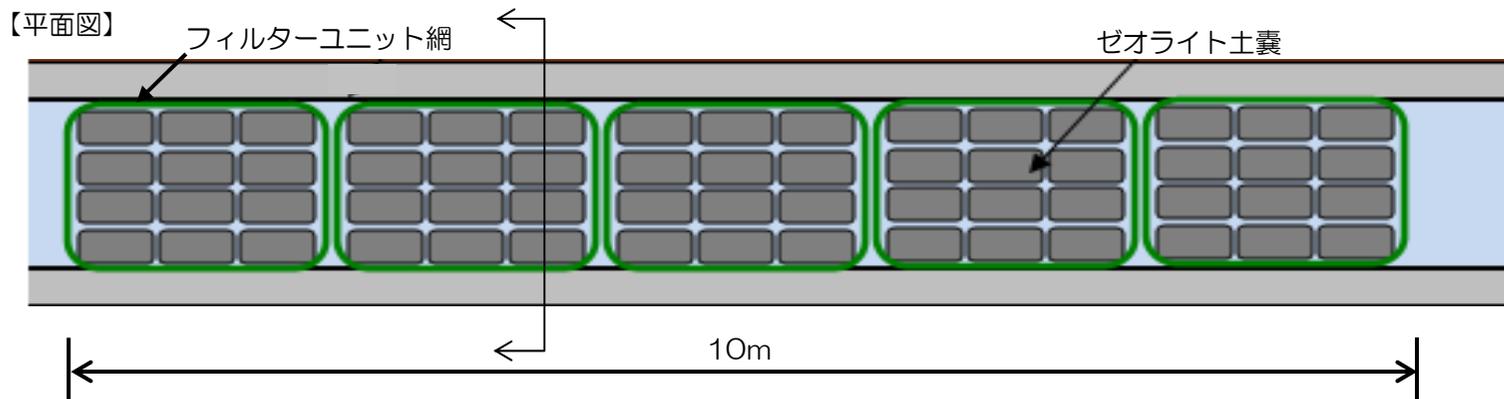
＜排水路主要部＞ 3月末までに設置予定。（2月9日に1箇所設置）

- ゼオライト土嚢を排水路底面部へ敷き詰める。流出防止のためフィルターユニット網に複数個単位で入れて、網をボルトで固定。
- 設置後に土嚢通過前後の濃度を確認。Cs濃度の減少傾向を確認中。

ゼオライト上流 ①	ゼオライト下流 ②	ゼオライト上流 ①	ゼオライト下流 ②
採取日時	2月10日	2月10日	2月19日	2月19日
採取時刻	12:00	11:55	10:00	11:00
Cs-134 (約2年)	8	9	16	14
Cs-137 (約30年)	28	31	58	48
全β	40	50	110	97

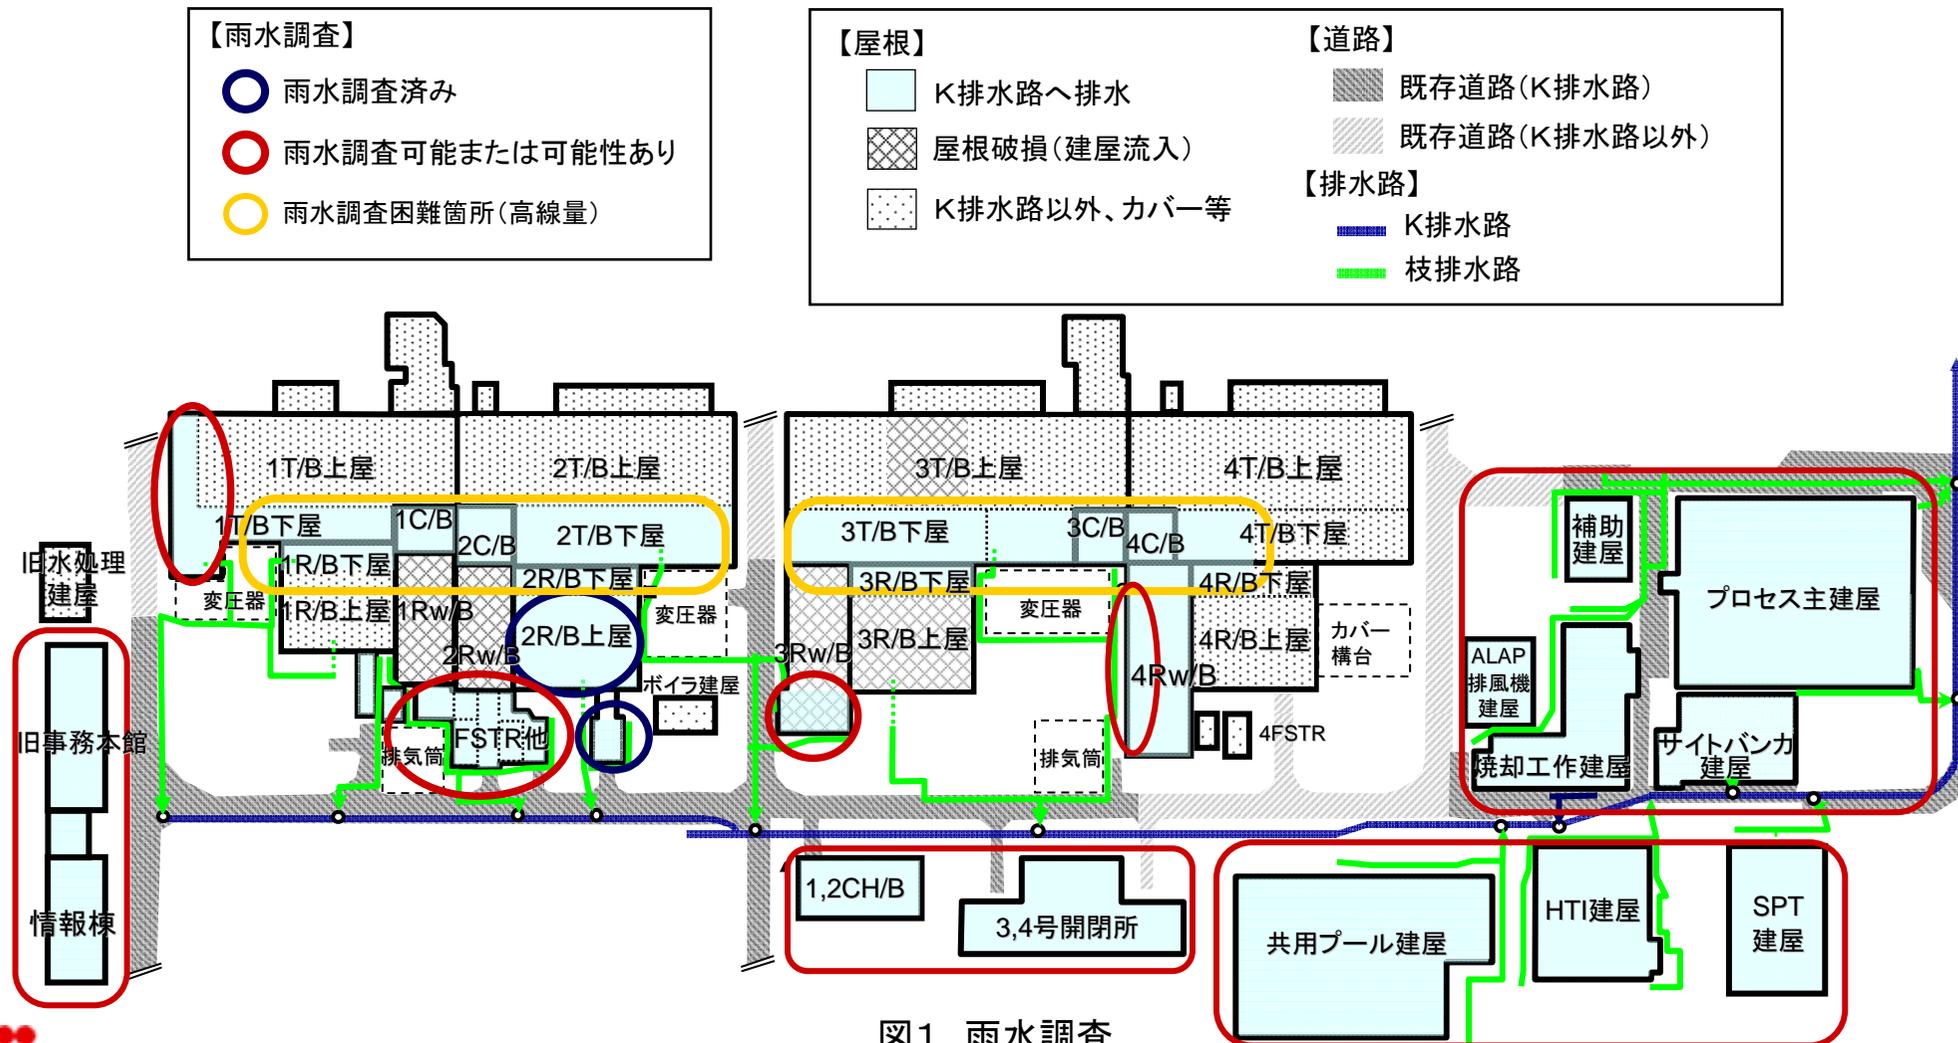
図1 雨水調査

- 【雨水サンプリング調査】：排水経路，雰囲気線量を考慮し，アクセス可能な屋上エリアや雨水配管端部等を優先的に調査する。（図1参照）

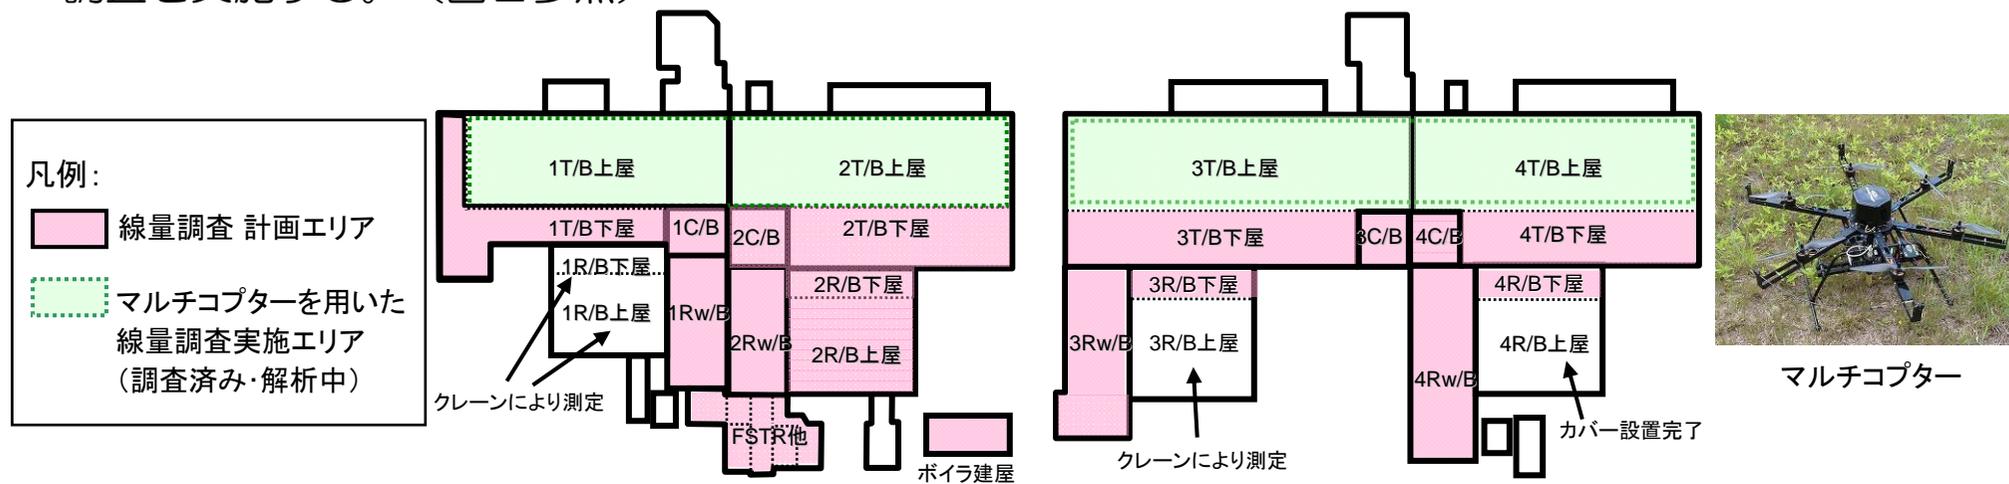
図2 線量調査

- 【線量調査】：1～4号機でアクセスが難しい高線量エリアを対象に、マルチコプター等を用いて線量調査を実施する。（図2参照）

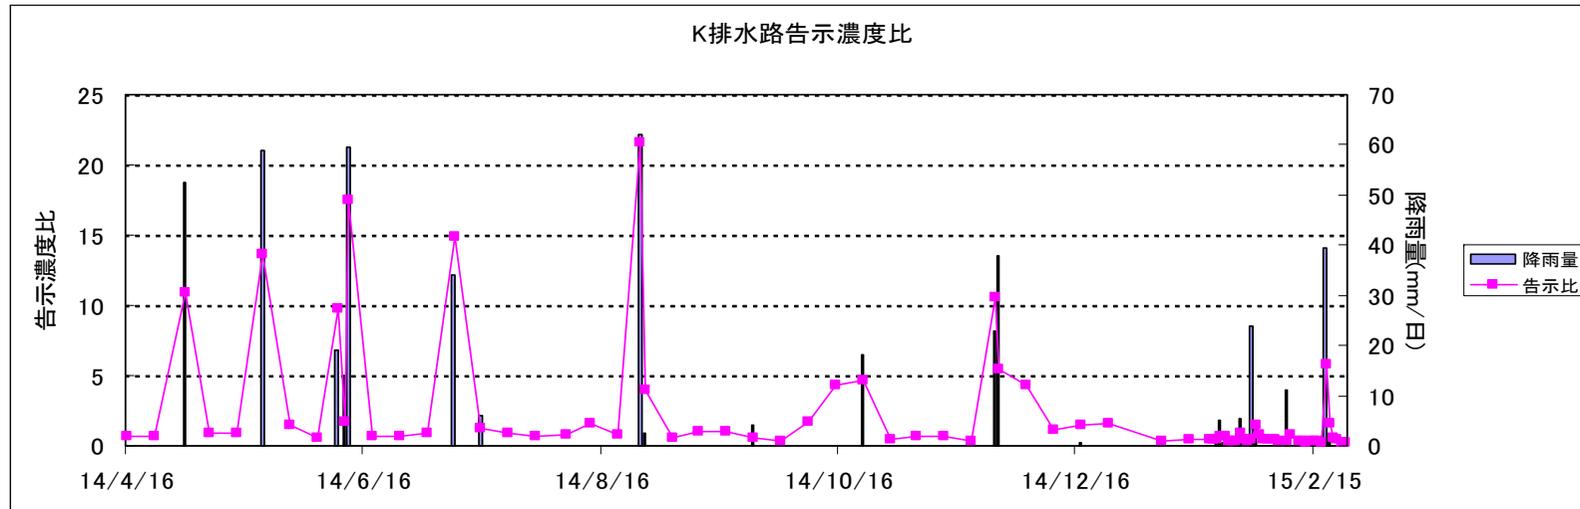
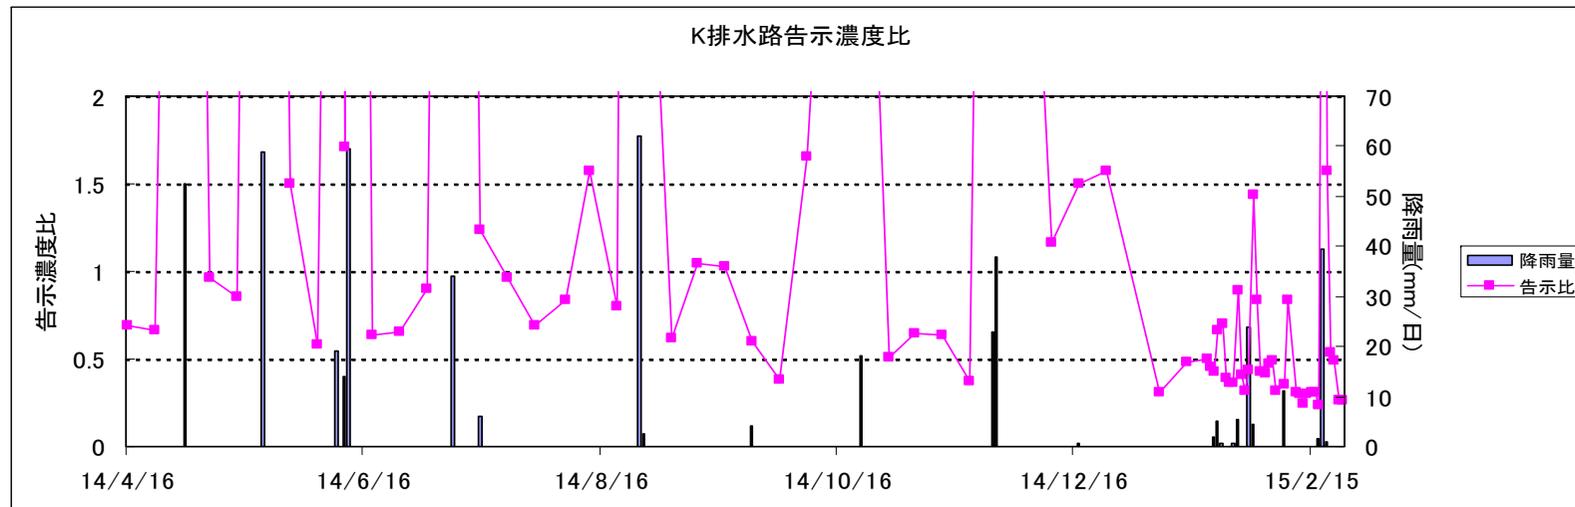
平常時（降雨のない日）にあっても、告示濃度比は0.4～1.0程度で推移している状況。
降雨時には、告示濃度比が上昇する傾向にある。

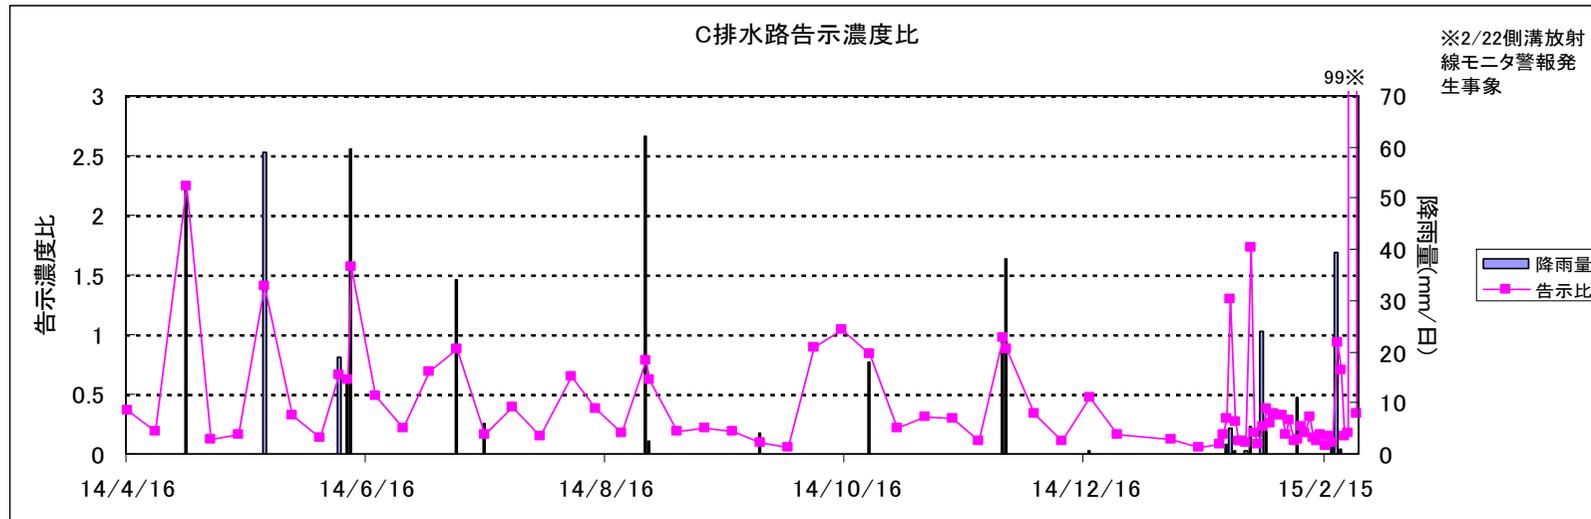
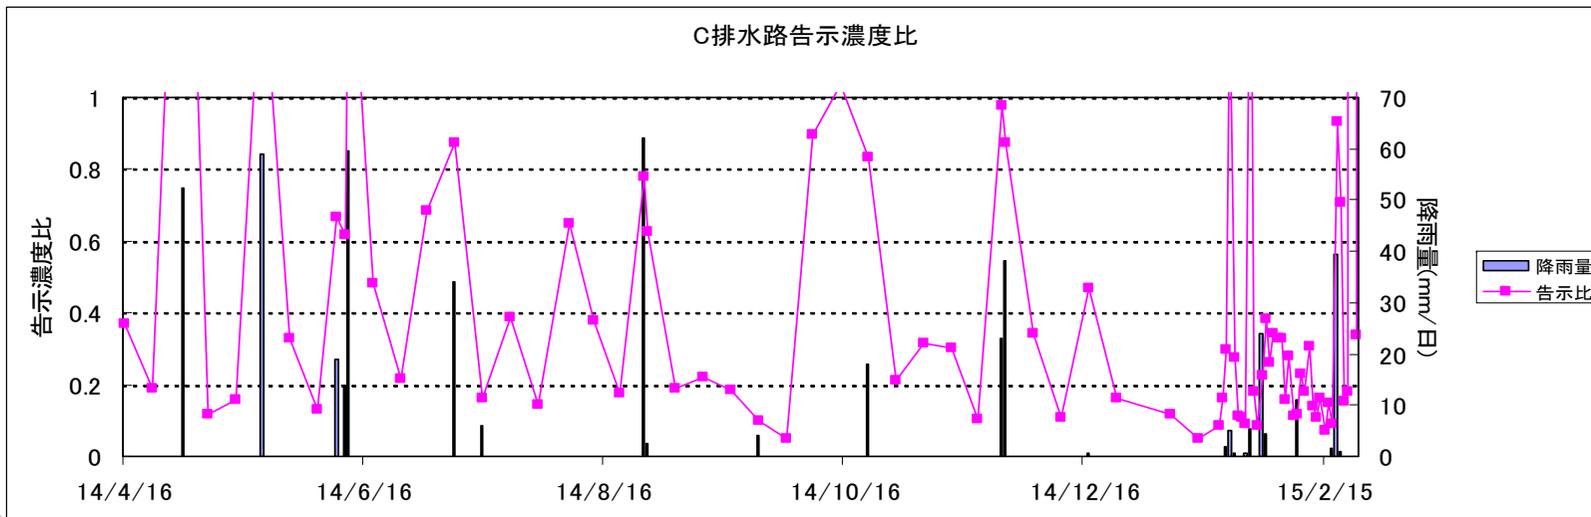
平常時（降雨のない日）にあっては、0.1～0.4程度で推移している状況。
降雨時には、告示濃度比が上昇する傾向にある。

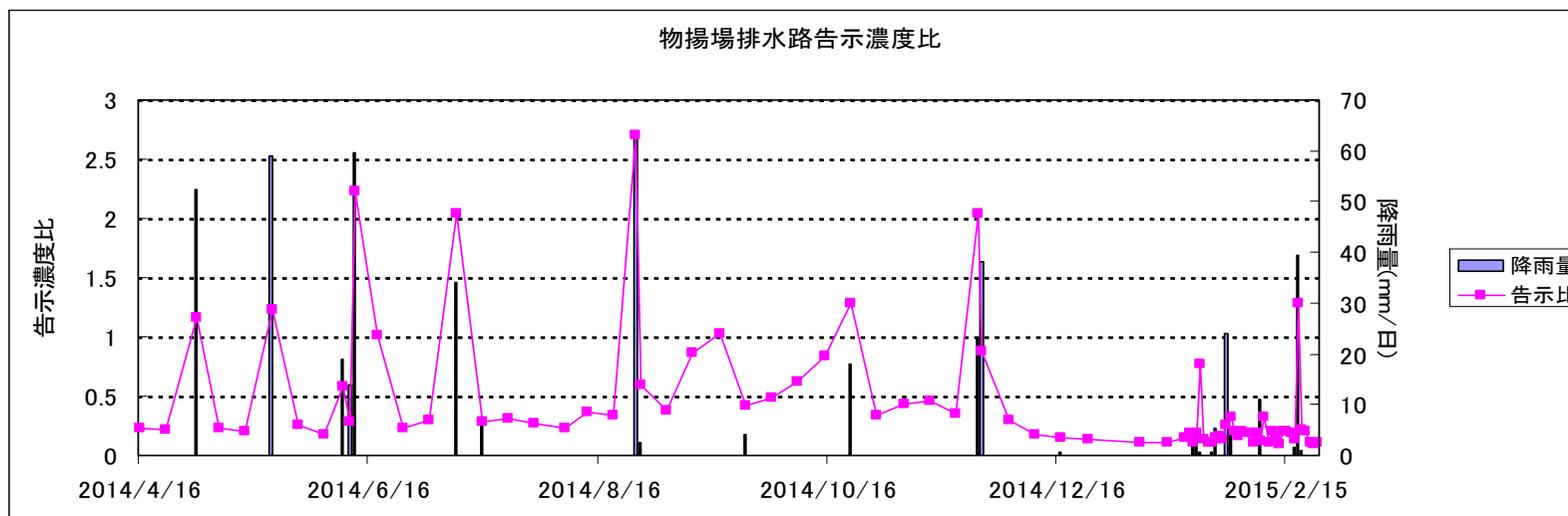
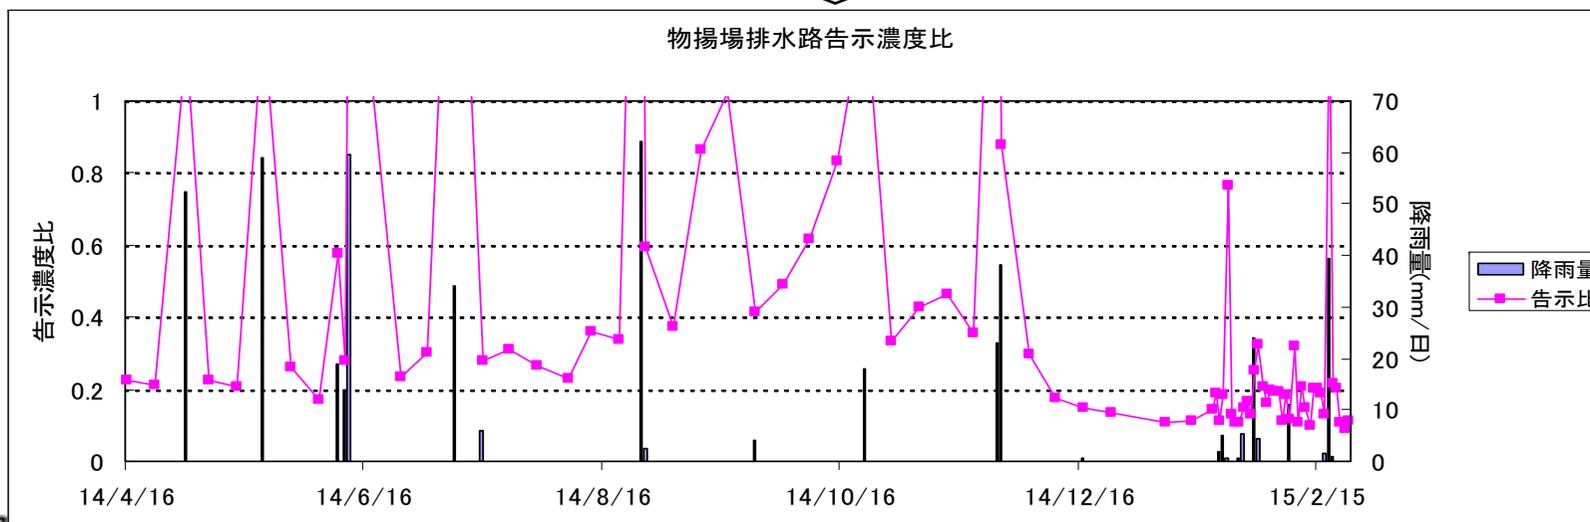
平常時（降雨のない日）にあっては、0.1～0.4程度で推移している状況。
降雨時には、告示濃度比が上昇する傾向にある。

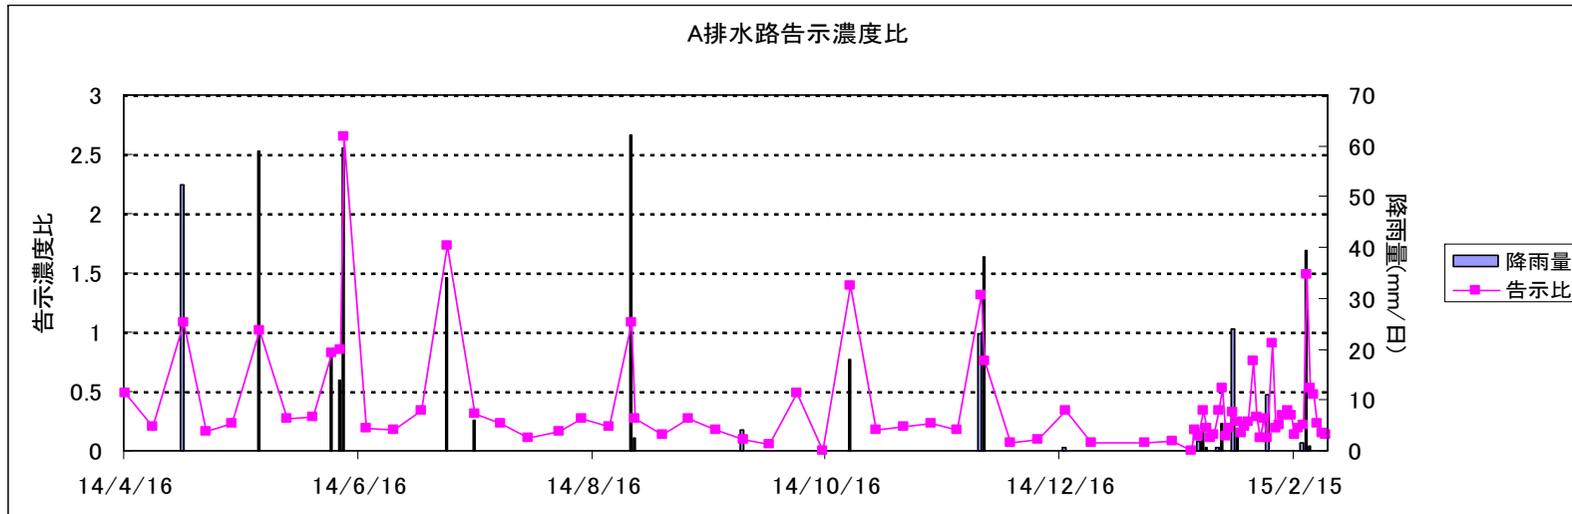
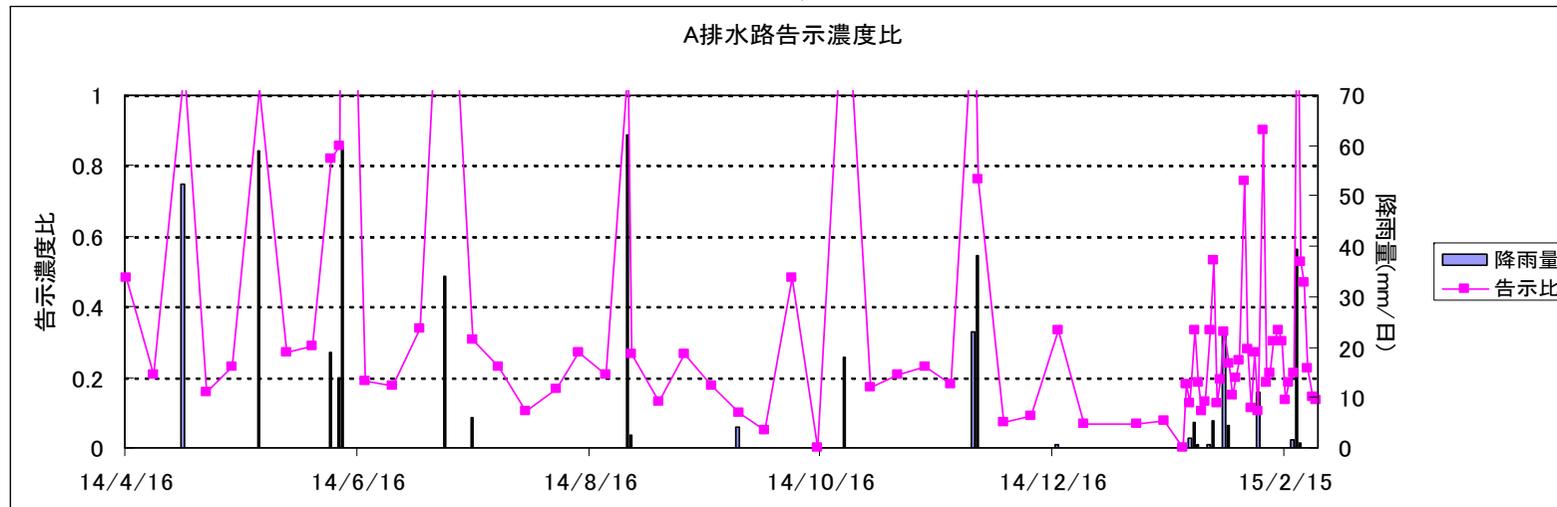
平常時（降雨のない日）には、0.1～0.4程度で推移している状況。
降雨時には、告示濃度比が上昇する傾向にある。
