福島第一原子力発電所 H3エリアB 2タンク基礎部のにじみ発見について

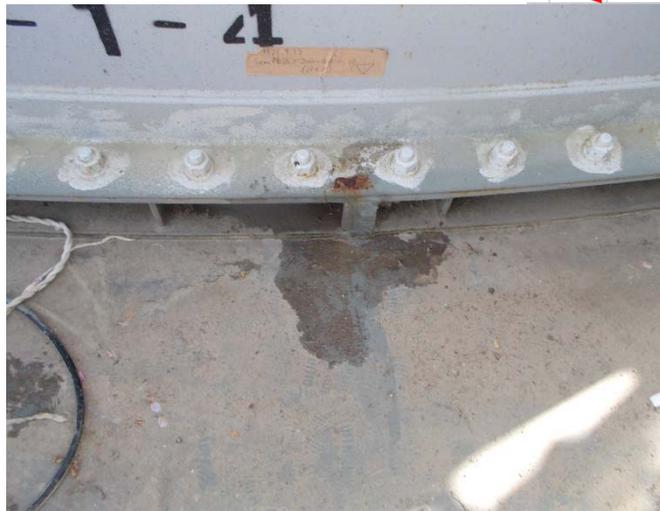
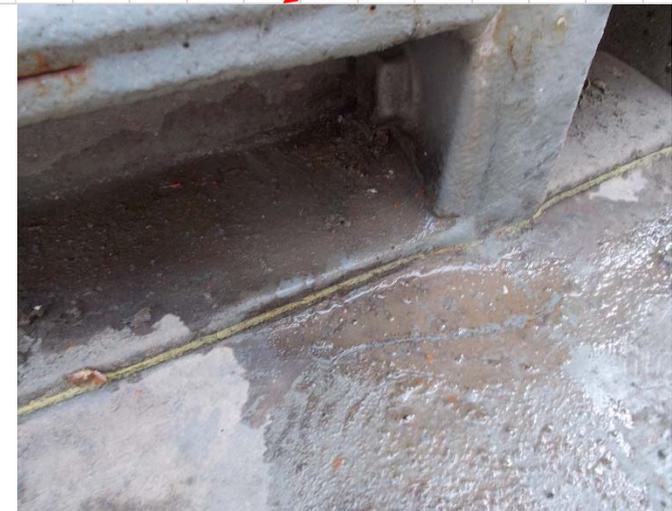
○にじみ範囲については、約20cm×20cm
であり、にじみ発見時と比較して変化なし。
また、深さは最大で1mmであり、水の量は
約0.04リットルと推定。

○なお、当該タンクに貯蔵している水の分析結果
(2013年3月7日採取)については、全ベータ
で約 2.4×10^8 Bq/L。

- 5/1のAM8時のパトロールにて、タンク底板付近ににじみを発見。
 - 4/30夕方のパトロールの際は異常なし
 - 5/1 11時頃 当該タンクと後段のタンクの連結弁を閉操作
 - 12:20 当該にじみ箇所の拡大防止処置（土嚢および吸着マットの設置）完了。
 - 14:03 H3-B2タンクに貯蔵しているRO濃縮水について、既設配管およびポンプを使用して、多核種除去設備への移送を開始。
 - ※本移送は、H3-B2タンクとB3タンクの連結弁を「閉」とし、H3-B1タンクとB2タンクを連結した状態で、RO濃縮水を移送している。
 - 15時頃 にじみ箇所にコーキング処理を実施。監視用にWebカメラを設置。
 - 引き続き、当該タンクの監視強化を行う。
