リスク低減の重視

4号機使用済燃料プールからの燃料取り出し完了

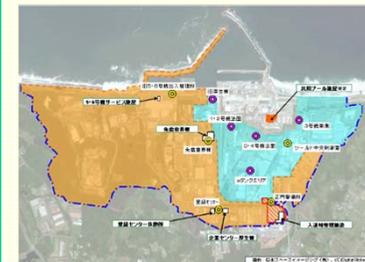
全面マスク着用を不要とするエリアの拡大

夏場の熱中症発生リスクや作業負担の軽減、作業性向上のため、順次エリアを見直し。2015/5/29からは、全面マスク着用を不要とするエリアを構内の約90%まで拡大。

- 【運用中エリア】 全面マスク着用を不要とするエリア※1※3
- 【拡大エリア】 全面マスク着用を不要とするエリア※3
- 移動時・作業時にかかわらずサージカルマスク使用可能エリア
- 管理対象区域境界
- 【運用中エリア】 連続ダストモニタ
- 【拡大エリア】 連続ダストモニタ

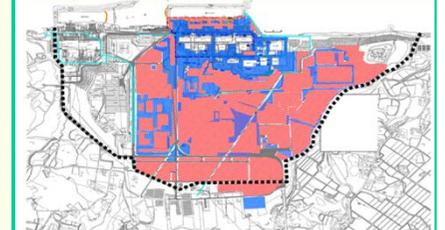
敷地内フェーシングの拡大

構内の地表面をアスファルト等で覆い、線量低減ならびに雨水の地下浸透を抑制し建屋への地下水流入量の低減を図ることを目的に、フェーシングを実施中。

エリア面積 145万m²
進捗率 約73% (2015/5/22現在)

- 工事実施中エリア
- 工事実施済エリア
- 敷地内線量低減が必要なエリアの境界

◇2015年度末フェーシング工事完了予定エリア面積 約135万m²
◇廃炉作業の進捗に合わせてフェーシングを実施する面積 約10万m²

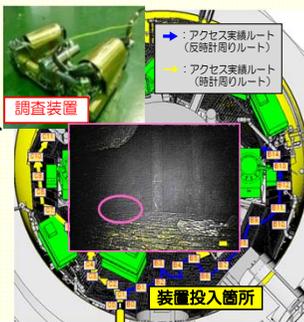
1号機原子炉格納容器内部調査の実施

ロボットによる1号機原子炉格納容器内部の調査を2015/4/10から4/20にかけて実施。今回の調査により、格納容器1階内部の映像、空間線量等の情報を取得するとともに、地下階へのアクセス開口部周囲に干渉物がないことを確認するなど、貴重なデータが得られた。
