# 「原子炉格納容器内部調査技術の開発」

## 2号機原子炉格納容器内部 A2調査 (X-6ペネ周りの状況について)

2015年6月29日

東京電力株式会社

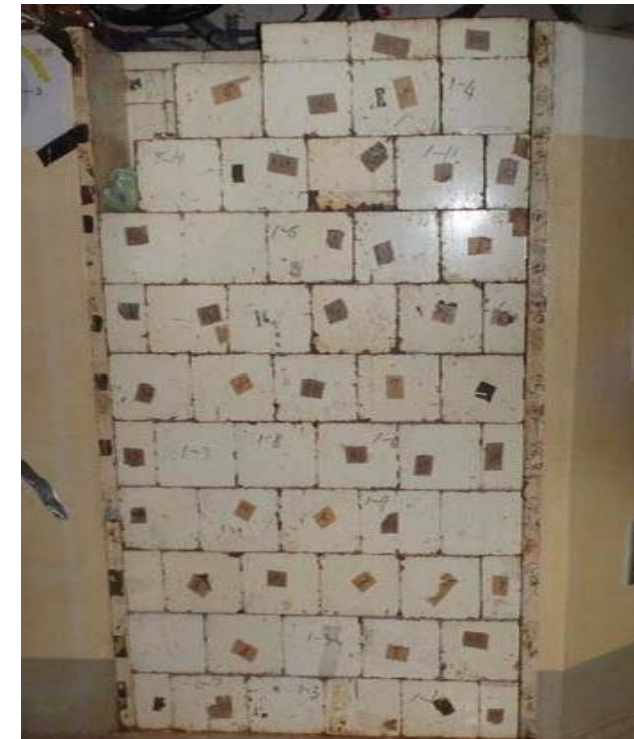
撤去前 遮へいブロック全体

- PCV内部 A2調査に向けて、X-6ペネ前の前後2列に配置されたコンクリートブロックの撤去を行う。
- 撤去途中であるが、**除染・遮へい工法確認のため**、ペネ周りについて、ロボットによる遠隔調査を実施した。

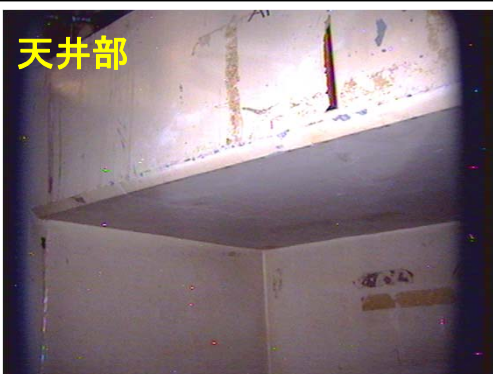
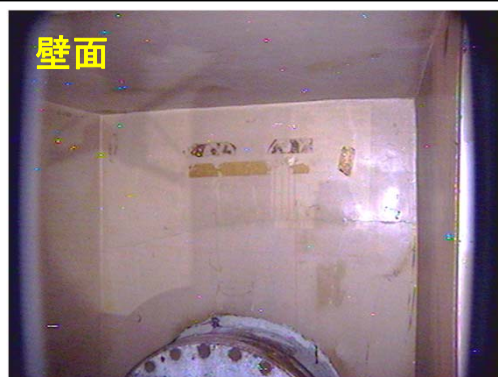
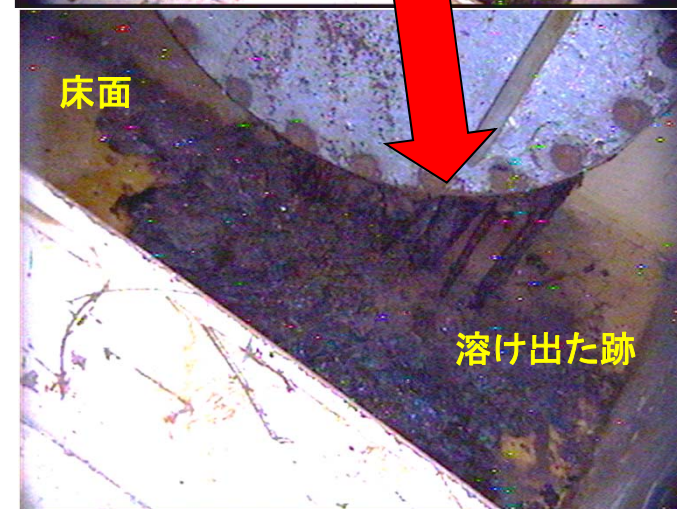
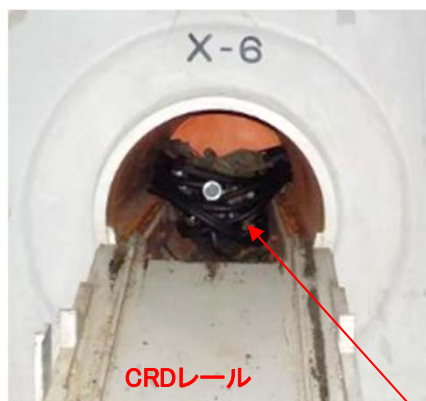
- X-6ペネ周辺躯体の天井部及び壁面に大きな損傷は見られない。
- X-6ペネ表面に多少の錆があるが大きな損傷は見られない。
- X-6ペネフランジ部から床面に溶け出した跡が確認された。  
⇒X-6ペネフランジ部の漏えい確認などを行い、次工程の孔あけ作業に向けての安全対策に反映する。

※溶け出したものについては、以下の事が推定される  
・ペネフランジシール用 Oリング  
・CRD交換機用ケーブル被覆材 等

■ X-6ペネ周辺について、詳細調査を行い、今後のPCV内部A2調査工程に反映していく。(7月上旬予定)

- 除染及び遮へい工法の見直し
- 溶融物撤去工法の策定
- A2調査工法の安全対策等へ反映
