ジャバラハウス内における淡水化装置(RO-3)からの 堰内漏えいについて

< 参考資料 >
2015年7月17日
東京電力株式会社

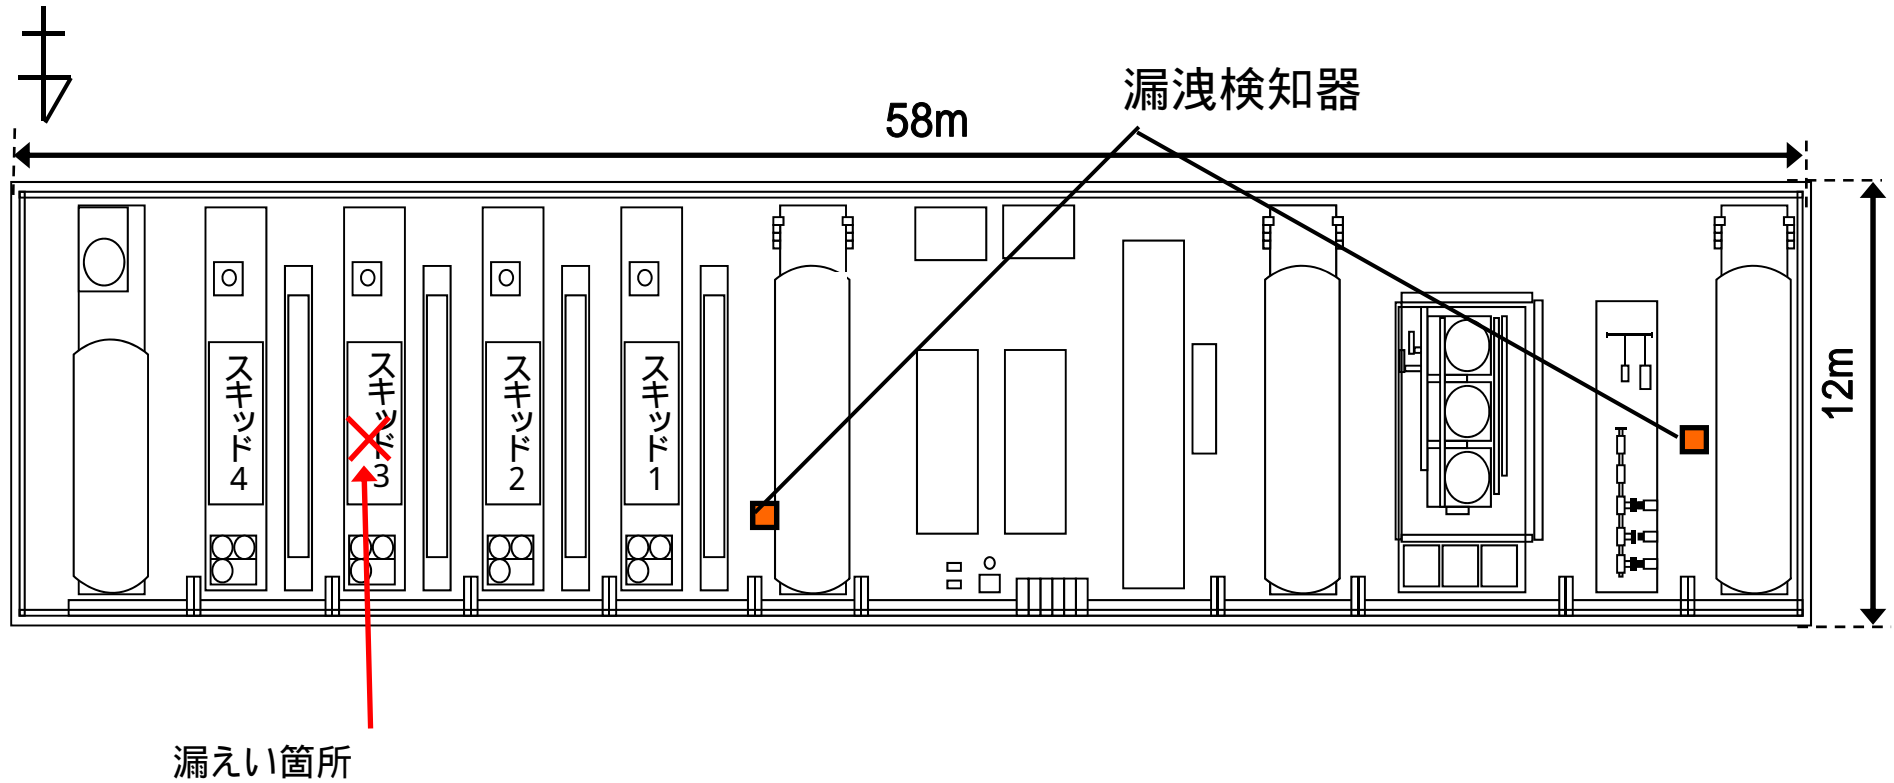
淡水化装置(RO-3)漏えい箇所

■ 淡水化装置(RO-3)ジャバラハウス
