概要

福島第一原子力発電所構内の土捨場において、陸側遮水壁工事で使用した工事車両の清掃を行っていた協力企業作業員が、車両後部にあるタンクの蓋に頭部を挟まれ負傷。

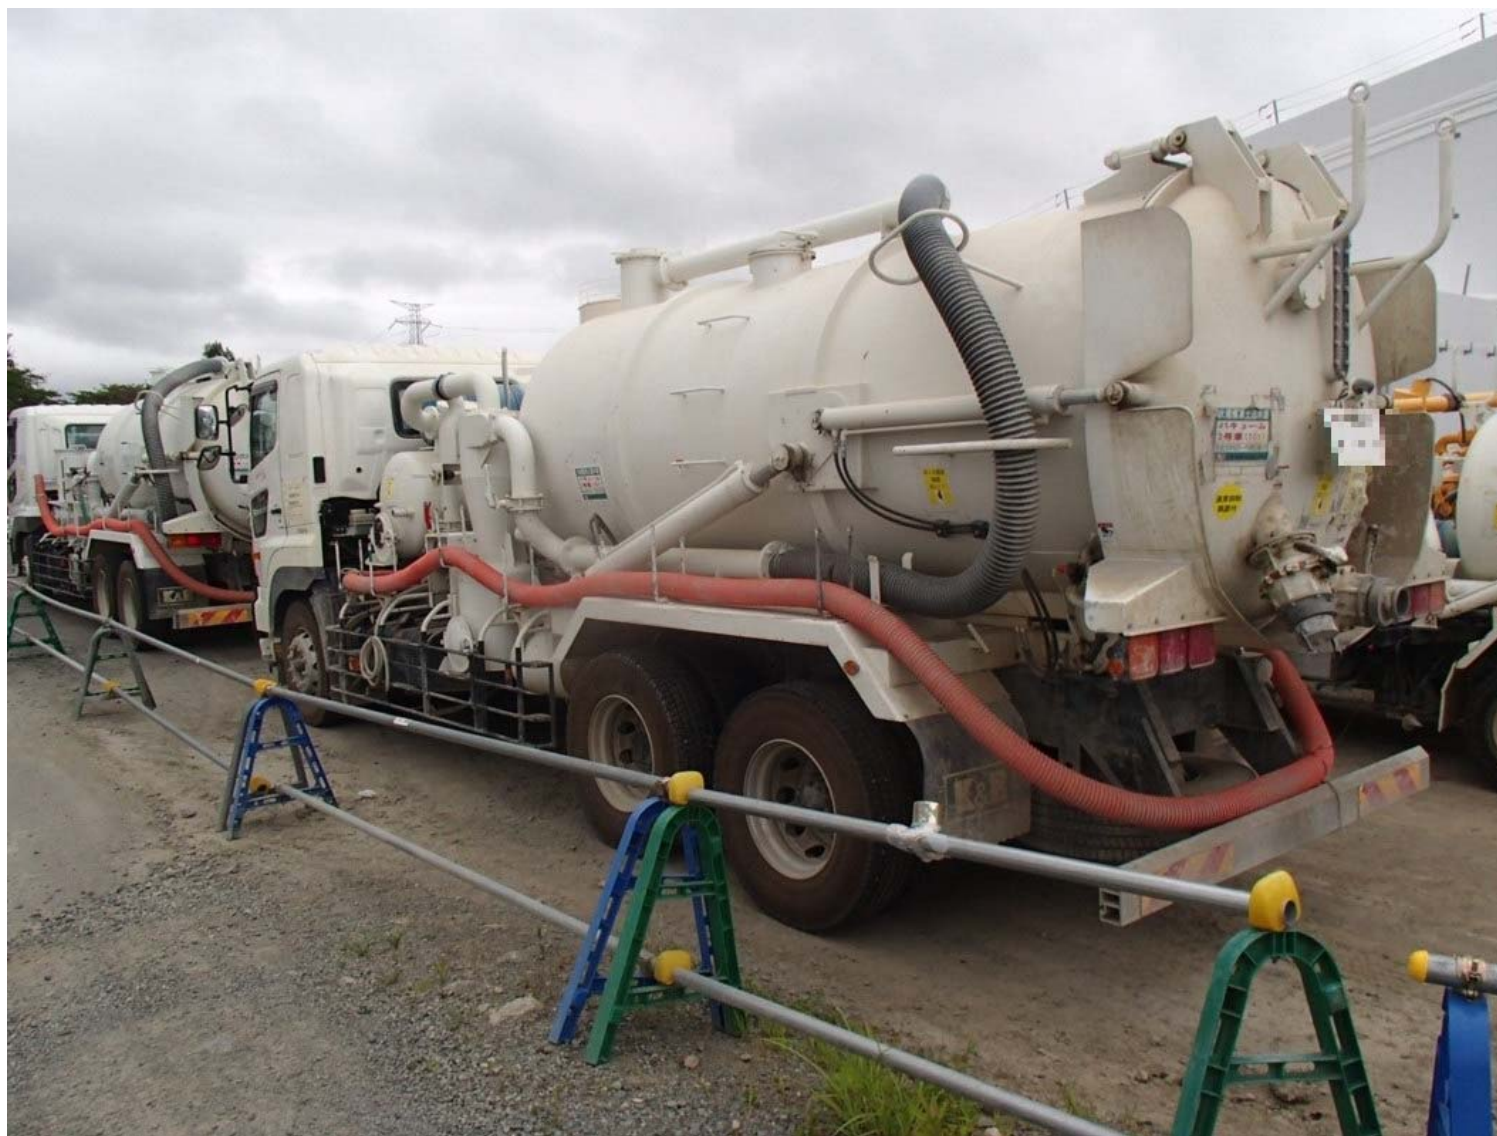
同型の工事車両
