福島第一原子力発電所H4北タンクエリアの内堰から外堰への雨水の漏えいについて

< 参考資料 >
2015年9月11日
東京電力株式会社

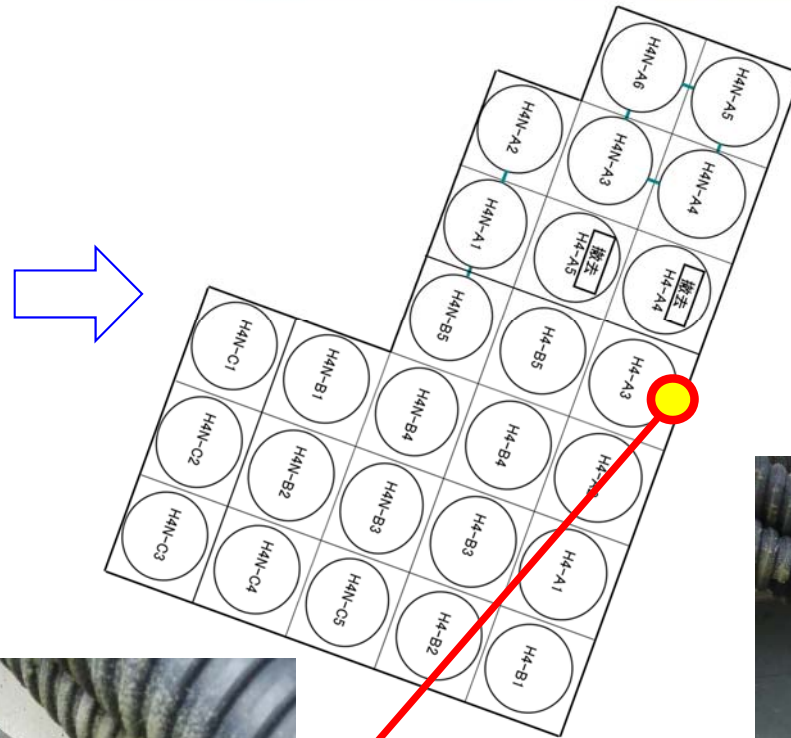
< 発生場所・状況 >

9月11日、タンクエリアをパトロールしていたところ、12時10分、H4北タンクエリアの内堰から外堰への雨水の漏えいを発見した。

| 9 / 1 1 | 13時05分 | 当社社員が当該箇所を確認、堰繋ぎ目のボルト穴からの雨水の漏えいを確認。止水措置開始 |

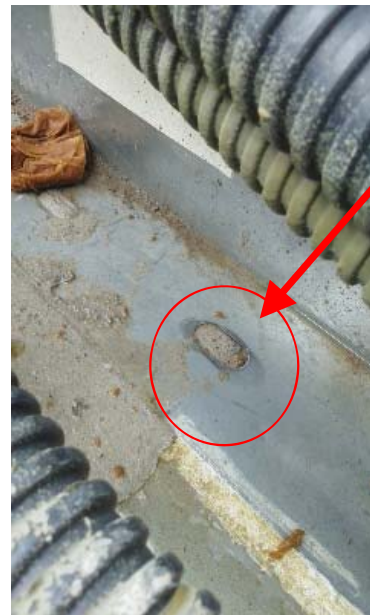
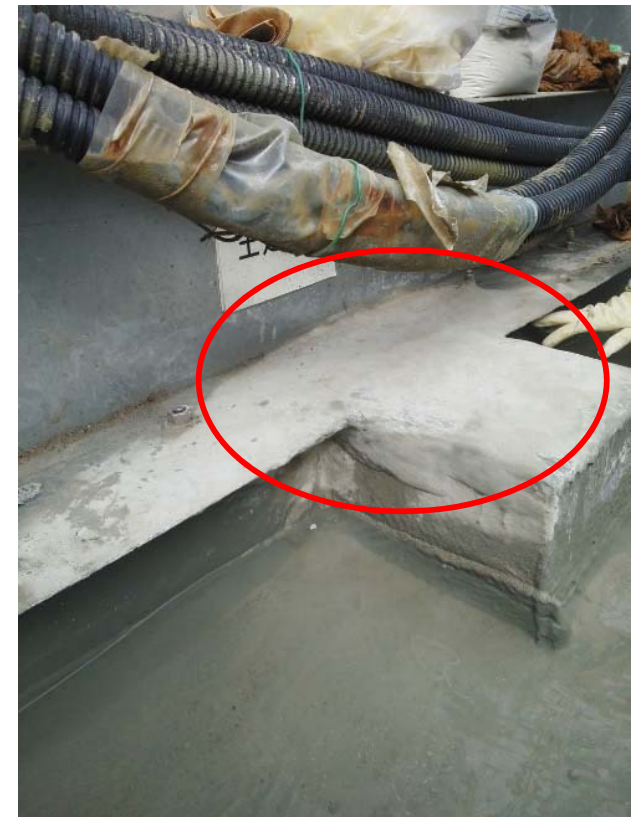
< 漏えい状況 >
堰嵩上げ時の接合部の
ボルト穴貫通部より漏えい
(鉛筆 1 本程度の漏えい状況)

< 止水処置 >
止水セメントにて処置実施
