2号機原子炉格納容器内部調査
ペDESTAL内側 プラットホーム上調査(A2調査)

X-6遮へいブロック撤去の実施状況について

2015年10月1日

東京電力株式会社

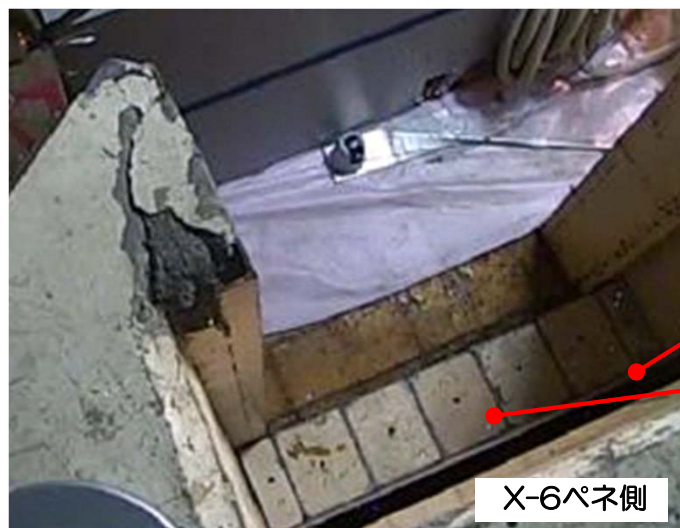
上面からの写真

- 本年8月に実施予定であった2号機PCV内部調査(ペデスタル内調査)に向け、X-6ペネ（格納容器内外の貫通口）前のブロック撤去を6月11日より開始。
- 6月26日、135個中128個のブロックが撤去できた時点で、ブロック後列の最下段の1列(計7個)が撤去できない事象が発生。その後、ブロック撤去装置で実施可能な手段を講じたが撤去できなかったことから、7月8日に作業を一時中断。
- 早期のブロック撤去に向け、小型重機を使用したブロック撤去作業を9月28日より実施。

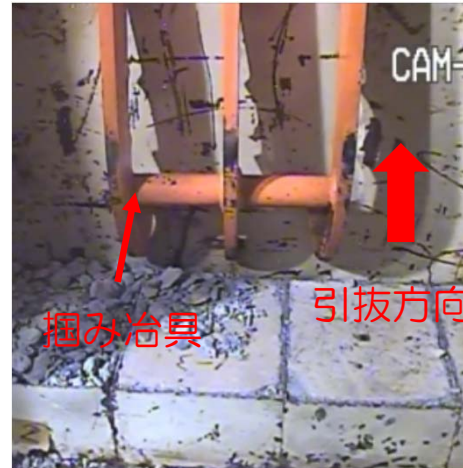
背面鉄板引抜状況

掴み冶具により背面鉄板をゆすり、取り外しを行う。

⇒掴み冶具の滑りにより取外不可

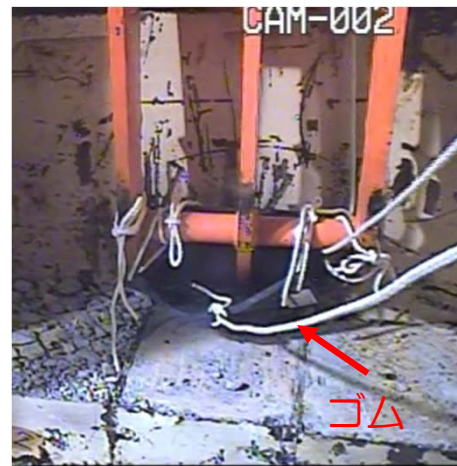
背面鉄板引抜状況

掴み冶具にゴム状の滑り止めを取り付けて、背面鉄板の取外しを行う。

⇒掴み冶具の滑りにより取外不可

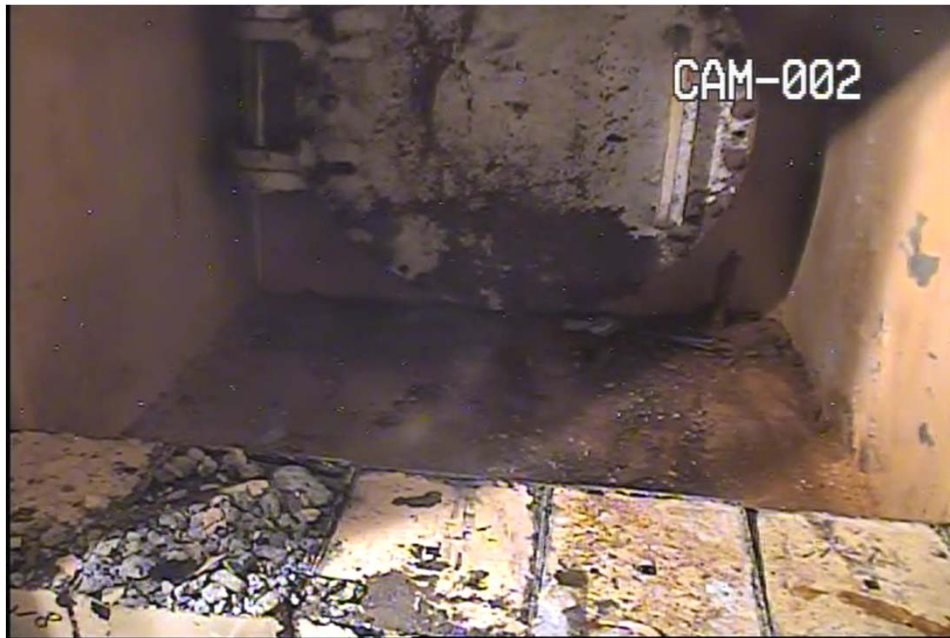
ブロック撤去前の状況

掘み冶具によりブロックの撤去を行う⇒取外成功
