< 調査結果 >

福島第一原子力発電所3号機の使用済燃料プール（以下「SFP」という）については、10月15日に原子炉冷却材浄化系ろ過脱塩器ハッチ蓋の撤去作業を実施しました。

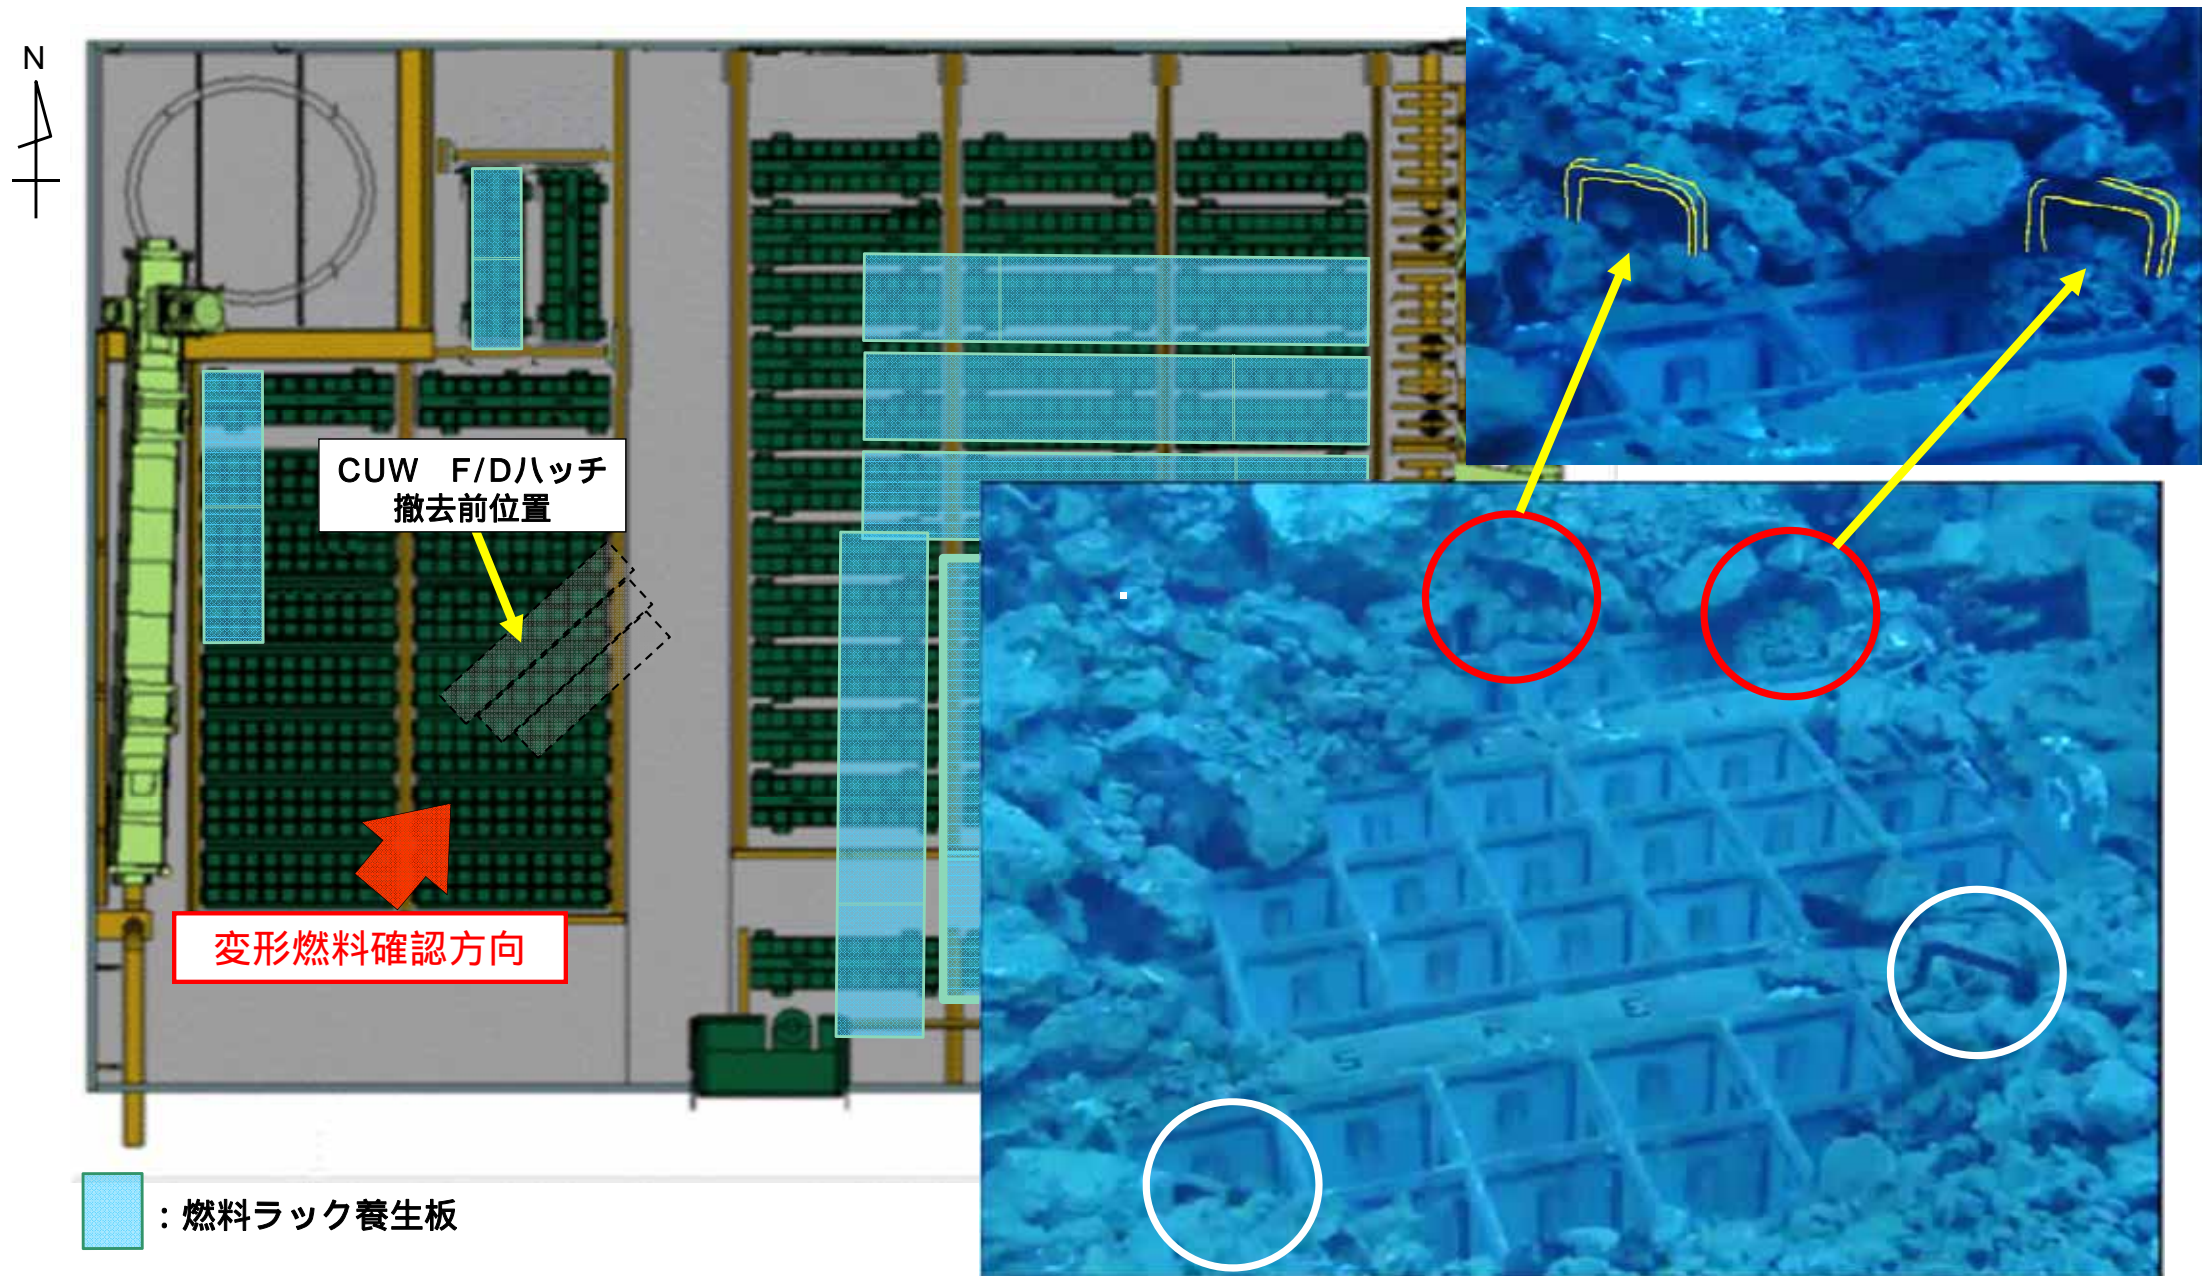
調査箇所・水中カメラの映像

本日（10月16日）午前10時15分頃、水中カメラにて確認できた当該ハッチ蓋の下側に位置する燃料集合体4体のうち2体において、ハンドル部がわずかに変形していることを確認しました。

わかりやすいように黄色で表示してあります

赤丸：変形していたハンドル 白丸：正常なハンドル

今後、燃料取り出しの検討過程において、ハンドル部の変形した燃料集合体の取り扱いについても検討してまいります。
