# 福島第一原子力発電所免震重要棟電源盤からの発煙について

< 参考資料 >  
2015年11月19日  
東京電力株式会社

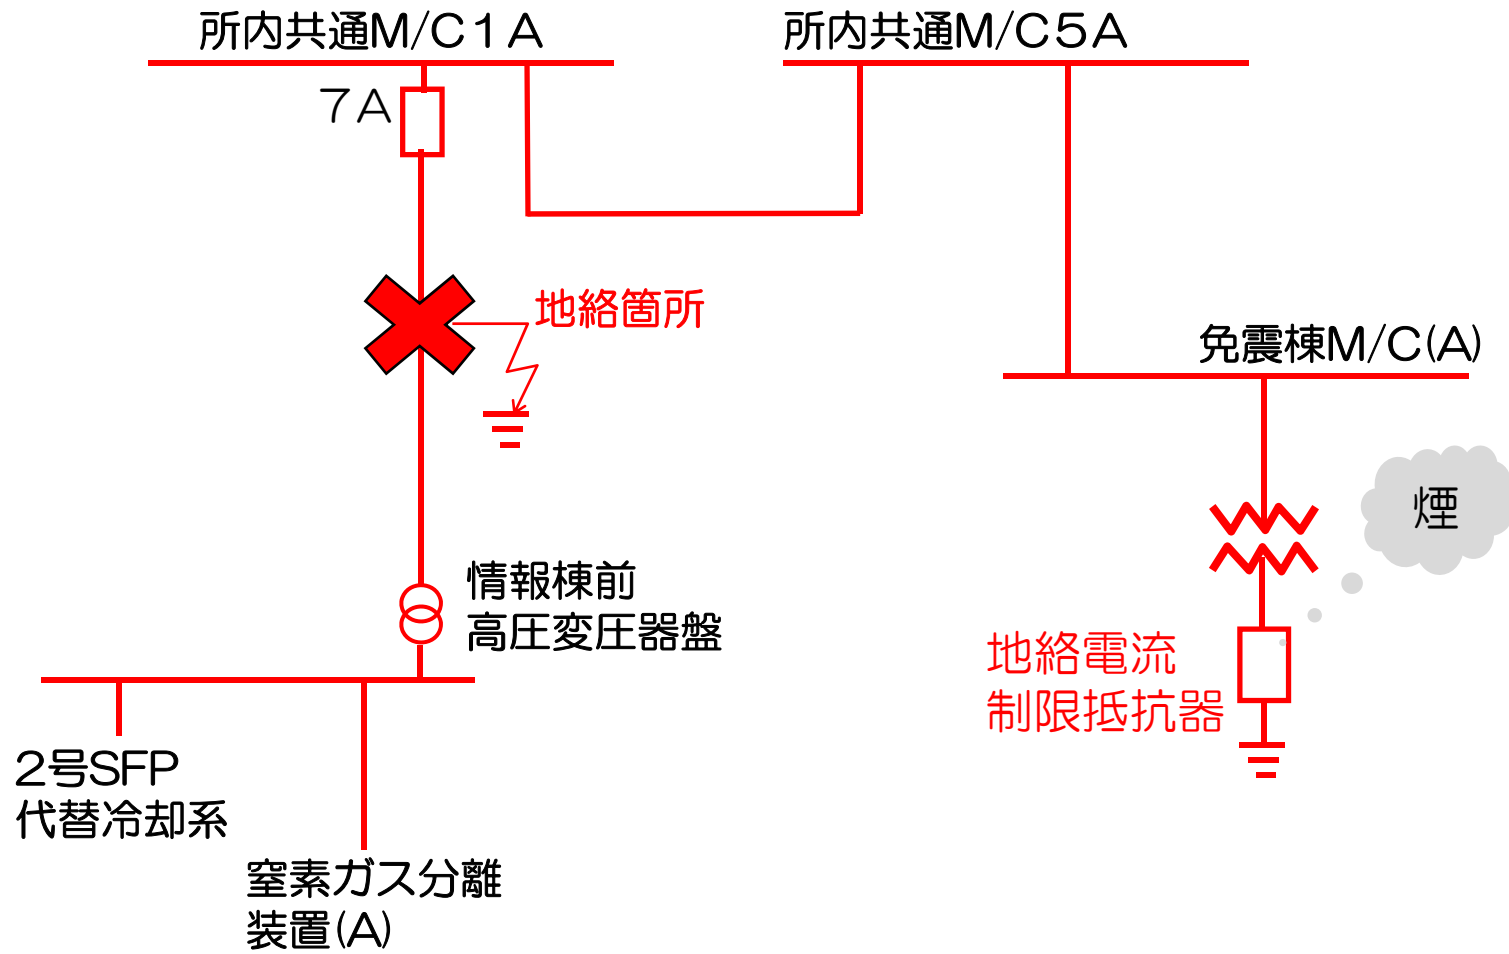
# ○電気系統概略図

- 13:09 所内共通M/C1A地絡発生
- 13:20頃 免震棟1階電源室内のA系変圧器一次高圧盤から発煙があることを確認  
(発煙は発見後まもなく停止した)
- 13:26 現場作業中の作業員より高圧ケーブルに誤ってトラロープ用ピンを刺したとの連絡あり(13:10頃に刺した)
- 13:33 119番通報
- 13:55 富岡消防署現場到着
- 14:14 2号SFP停止(プール水温度23℃、温度上昇率0.133℃/h)
- 14:39 窒素ガス分離装置(A)停止
- 14:41 所内共通M/C1A-7Aしゃ断器解放(地絡復帰)
- 15:54 2号SFP起動(プール水温度23℃)

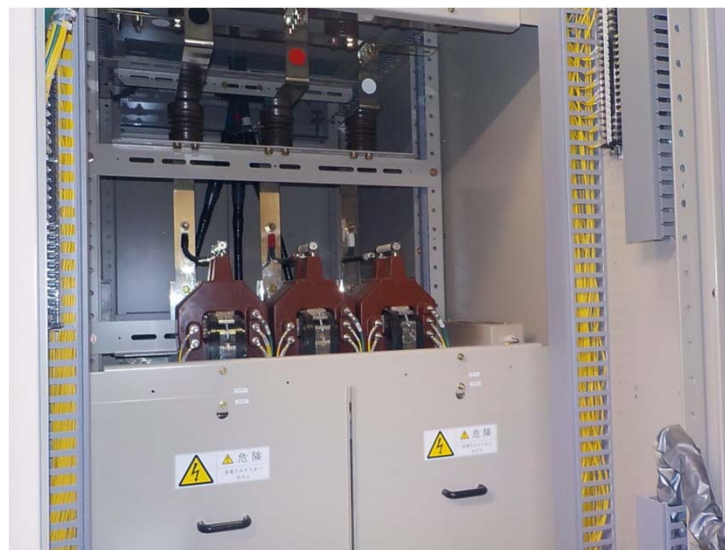
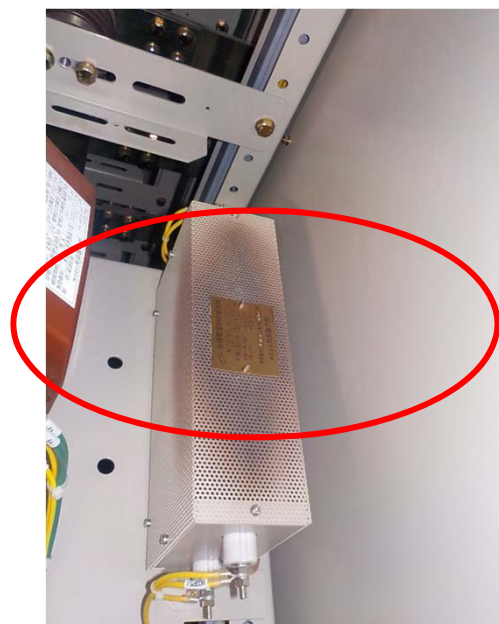
# ○免震重要棟 電源盤写真

地絡電流  
制限抵抗器
