< 参 考 資 料 >  
2016年7月11日  
東京電力ホールディングス株式会社

## G 1 タンクエリア西側のノッチタンク移送ホースからの漏えいについて

### 概要

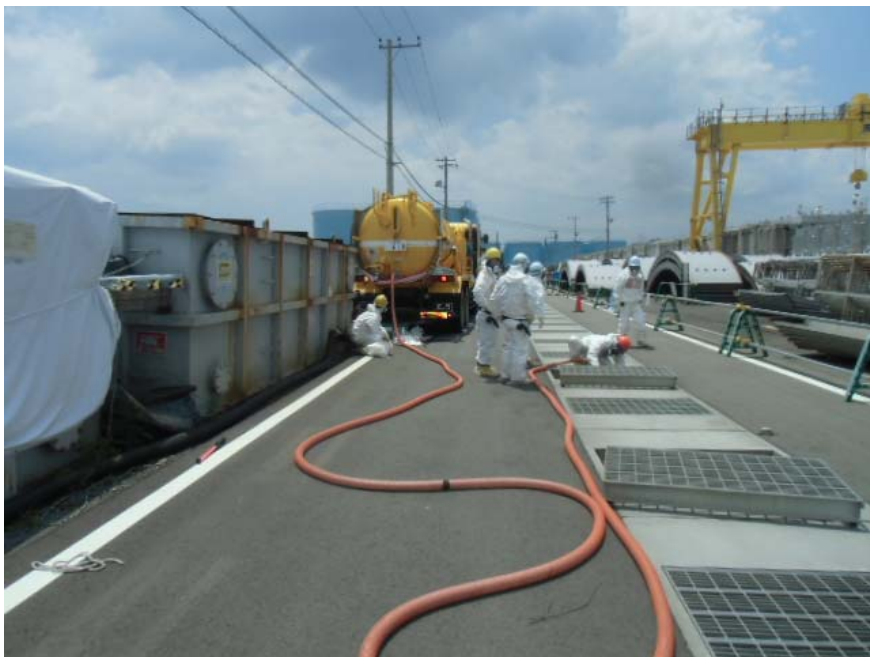
10 : 40 G 1 エリアノッチタンク水回収業務において、バキューム車の移送ホースが外れ回収していたタンク内の雨水が漏えい  
\* 雨水移送に使用していたバキューム車を停止

[漏えい発生場所] G1タンクエリアノッチタンク  
(清掃・水回収作業状況)

11 : 00 頃 漏えい水の回収及び土のうを設置

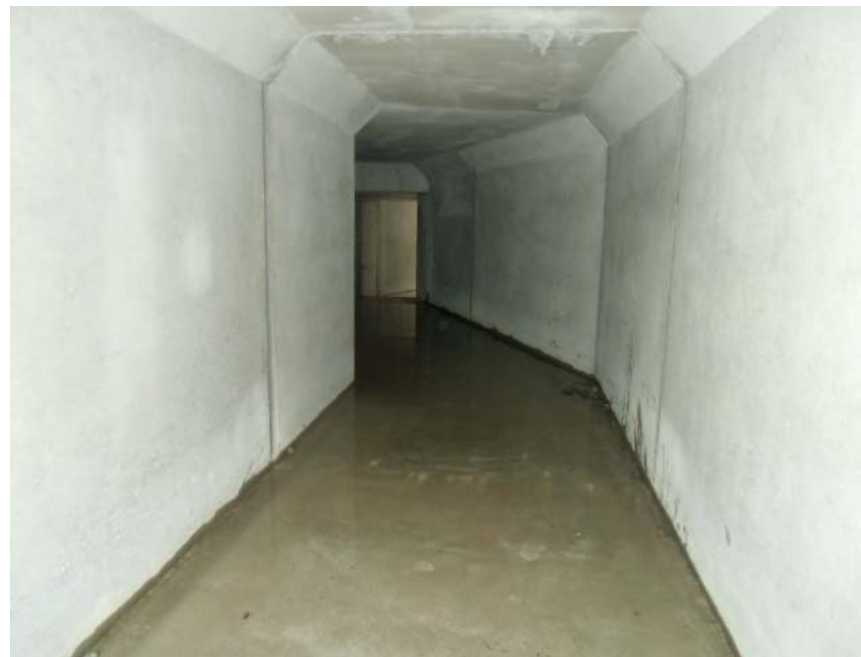
G1タンクエリア側溝内部状況

今後の対応 : 引き続き枝排水路およびピット内の除染作業を行う。  
回収した水は、3号機タービン建屋へ移送予定。
