雑固体廃棄物焼却設備停止について

< 参 考 資 料 >
2016年8月10日
東京電力ホールディングス株式会社

設備概要および不具合箇所

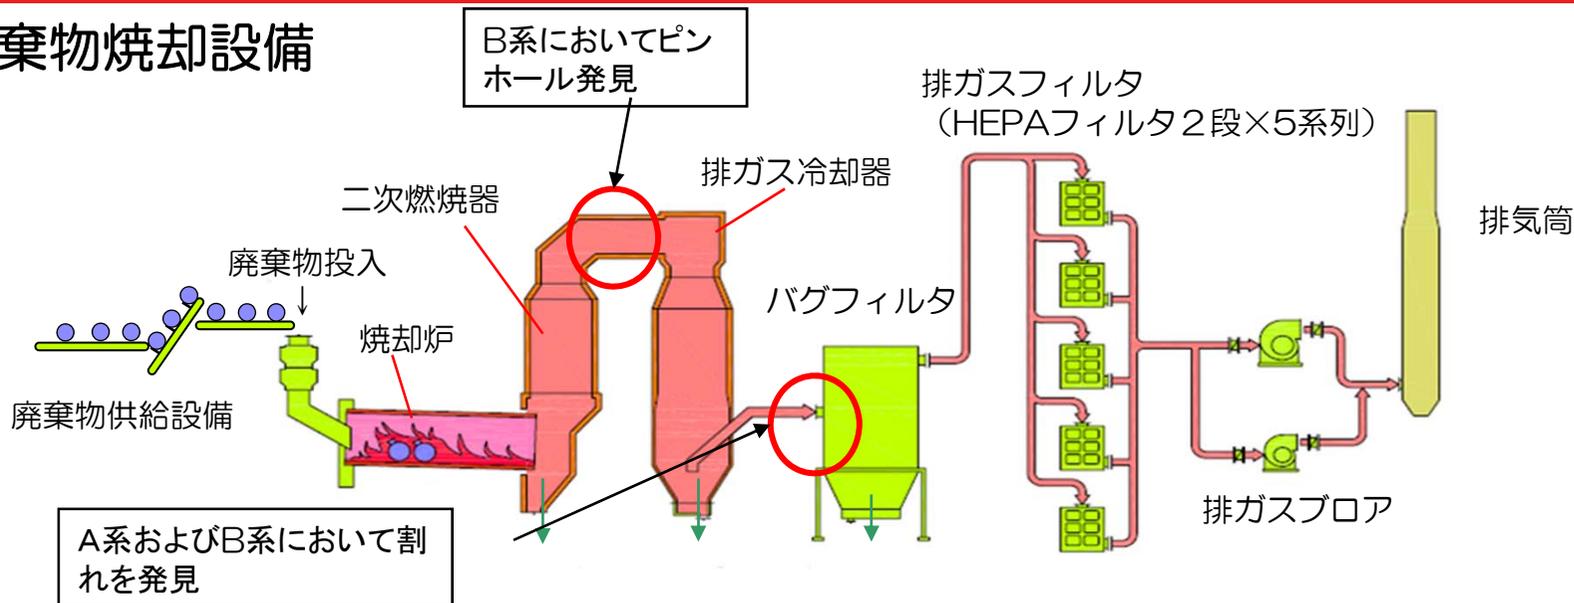
雑固体廃棄物焼却設備

| 炉型 | ロータリーキルン式*1 |
| 処理容量 | 300kg/h×2系統*2 (24h/日稼動) |
| 焼却対象物 | 雑固体廃棄物 <ul style="list-style-type: none"> ・ 装備品 (タイバック・下着類・ゴム手袋等) ・ 工事廃材 (ウエス・木・梱包材・紙等) 他 |
| 系統除染係数*3 | 10 ⁶ 以上 (バッグフィルタ: 10以上, 排ガスフィルタ10 ⁵ 以上) |

- *1: ロータリーキルン式
傾斜のついた横置き円筒炉の片側から廃棄物を供給し、炉を回転させることで、攪拌させながら時間をかけて焼却処理。
- *2: 2系統
廃棄物供給設備～排ガスプロアまでは2系統 (A系・B系) を設置。なお、排気筒は共通設備として1基を設置。
- *3: 系統除染係数
放射能濃度の低減割合。
10⁶以上は100万分の1以下になることを示す。

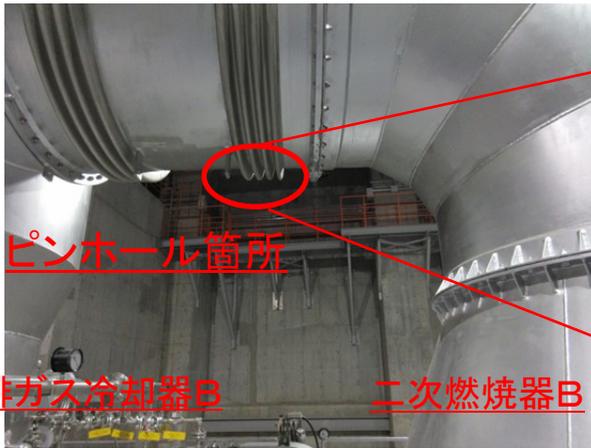
22:20頃 B系の二次冷却器と排ガス冷却器の接続部分付近の床面で滴下跡発見

<二次燃焼器B・排ガス冷却器B間伸縮継手>

1:21 B系手動停止

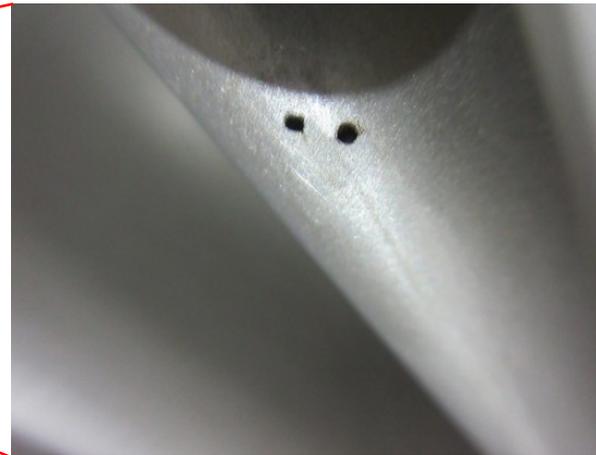
- ・雑固体廃棄物焼却設備B系の二次焼却器出口伸縮継手部において2箇所ピンホールを発見したことから、受け皿を設置するとともに、点検のため、8月10日午前1時21分に焼却を停止した。
- ・当該ピンホールから1滴／1分の滴下が発見されたが、床面の滴下跡をスミヤロ紙で測定したところ、放射性物質濃度は、検出限界値未満だった。
- ・B系およびA系のバグフィルタ入り口伸縮継手部で割れが発見されたため起動中のA系を停止。
- ・当該設備および建物内は現在も負圧となっており建物の外への放射性物質の影響はない。
- ・雑固体廃棄物焼却設備の排気筒モニタ(ダストモニタ、ガスモニタともに)異常なし。
- ・建屋内のエリア放射線モニタ、並びに発電所構内ダストモニタ、モニタリングポストの指示値に有意な変動はない。

<ピンホール部>

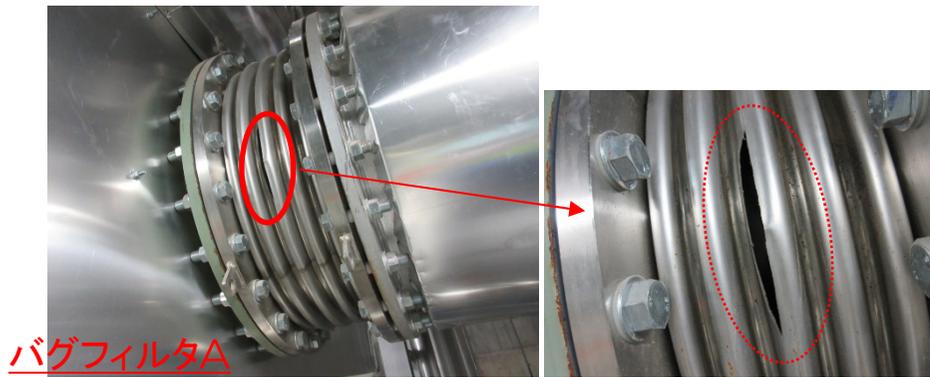
3:04 A系ガス冷却器とバグフィルタ間の伸縮継手部において割れを発見

<排ガス冷却器A・バグフィルタA間伸縮継手>

4:20 A系起動操作停止

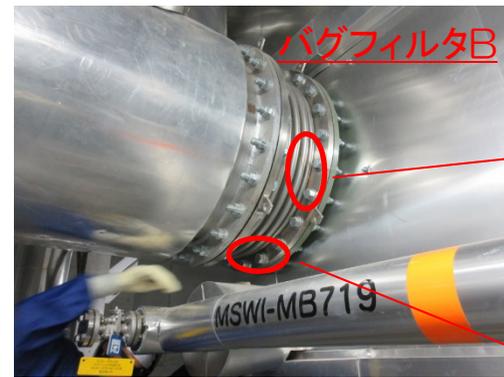
2:57 B系ガス冷却器とバグフィルタ間の伸縮継手部において割れを発見

<排ガス冷却器B・バグフィルタB間伸縮継手>
