建屋滞留水処理の進捗状況について

2016年12月26日

東京電力ホールディングス株式会社

- 建屋滞留水処理の進捗状況について報告する。
- 1号機タービン建屋（T/B）については、線量低減対策や干渉物撤去作業が完了し、移送設備の設置作業を実施中。
今年度中に処理完了（最下階床面露出）できる見通しを得た。
- 放射能濃度が高い1～3号機復水器内貯留水の早期処理に向け、1号機のホットウェル（H/W）天板上部までの水抜・希釈作業を進めており、復水器内放射性物質量の低減（水抜・希釈作業前の約1/30）を図った。

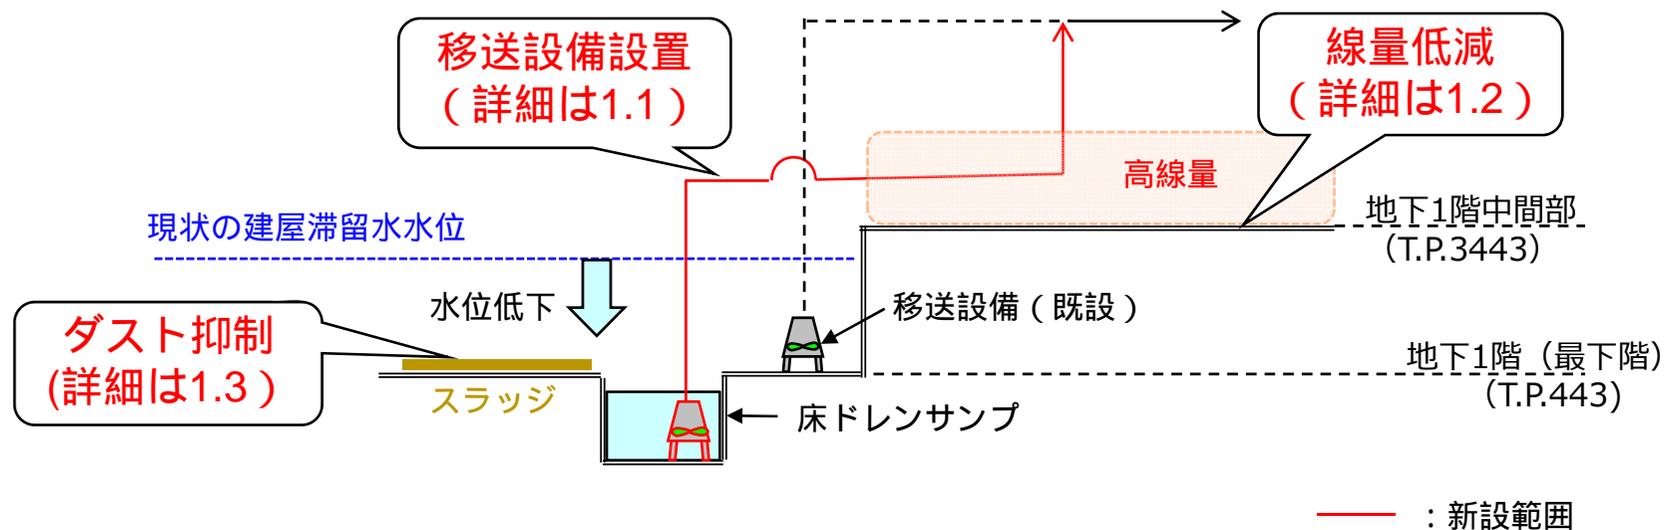
- 1号機T / B滞留水処理作業状況は以下の通り。
 - 移送設備設置に向けて、主な作業エリアの線量低減や干渉物撤去が完了。
 - 地下1階（最下階）床面露出後のダスト抑制に必要な資機材等を準備中。

1号機T / B滞留水処理作業概要

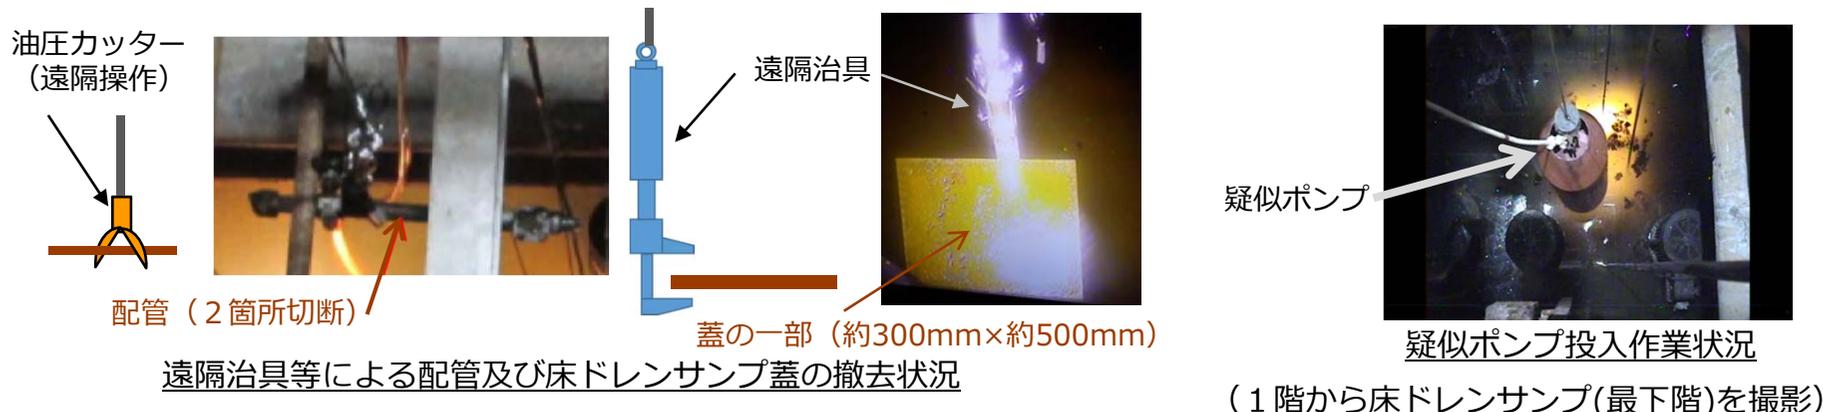
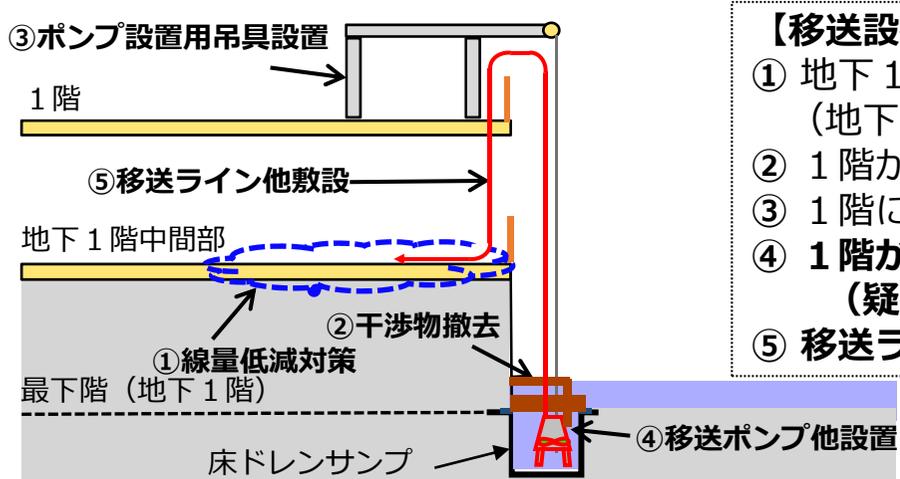
【1号機T/B断面図】

- 移送ポンプ設置に伴う課題であった干渉物撤去は、遠隔治具等を用いて撤去完了。また、疑似ポンプにより遠隔投入可能であることを確認。
- これより、移送設備設置は、作業ステップに従い計画的に進められる見通し。

- 【移送設備設置作業ステップ】**
- ① 地下1階中間部の線量低減対策を実施 (詳細は1.2)
(地下1階中間部に移送ライン等設置のため)
 - ② 1階から干渉物 (配管及び床ドレンサンプ蓋) を撤去(完了)
 - ③ 1階にポンプ設置用吊具を設置 (実施中)
 - ④ 1階から床ドレンサンプへ移送ポンプ他を設置
(疑似ポンプにより遠隔投入可能であることを確認済)
 - ⑤ 移送ライン他を敷設 (一部ルート見直し実施、詳細は1.2)

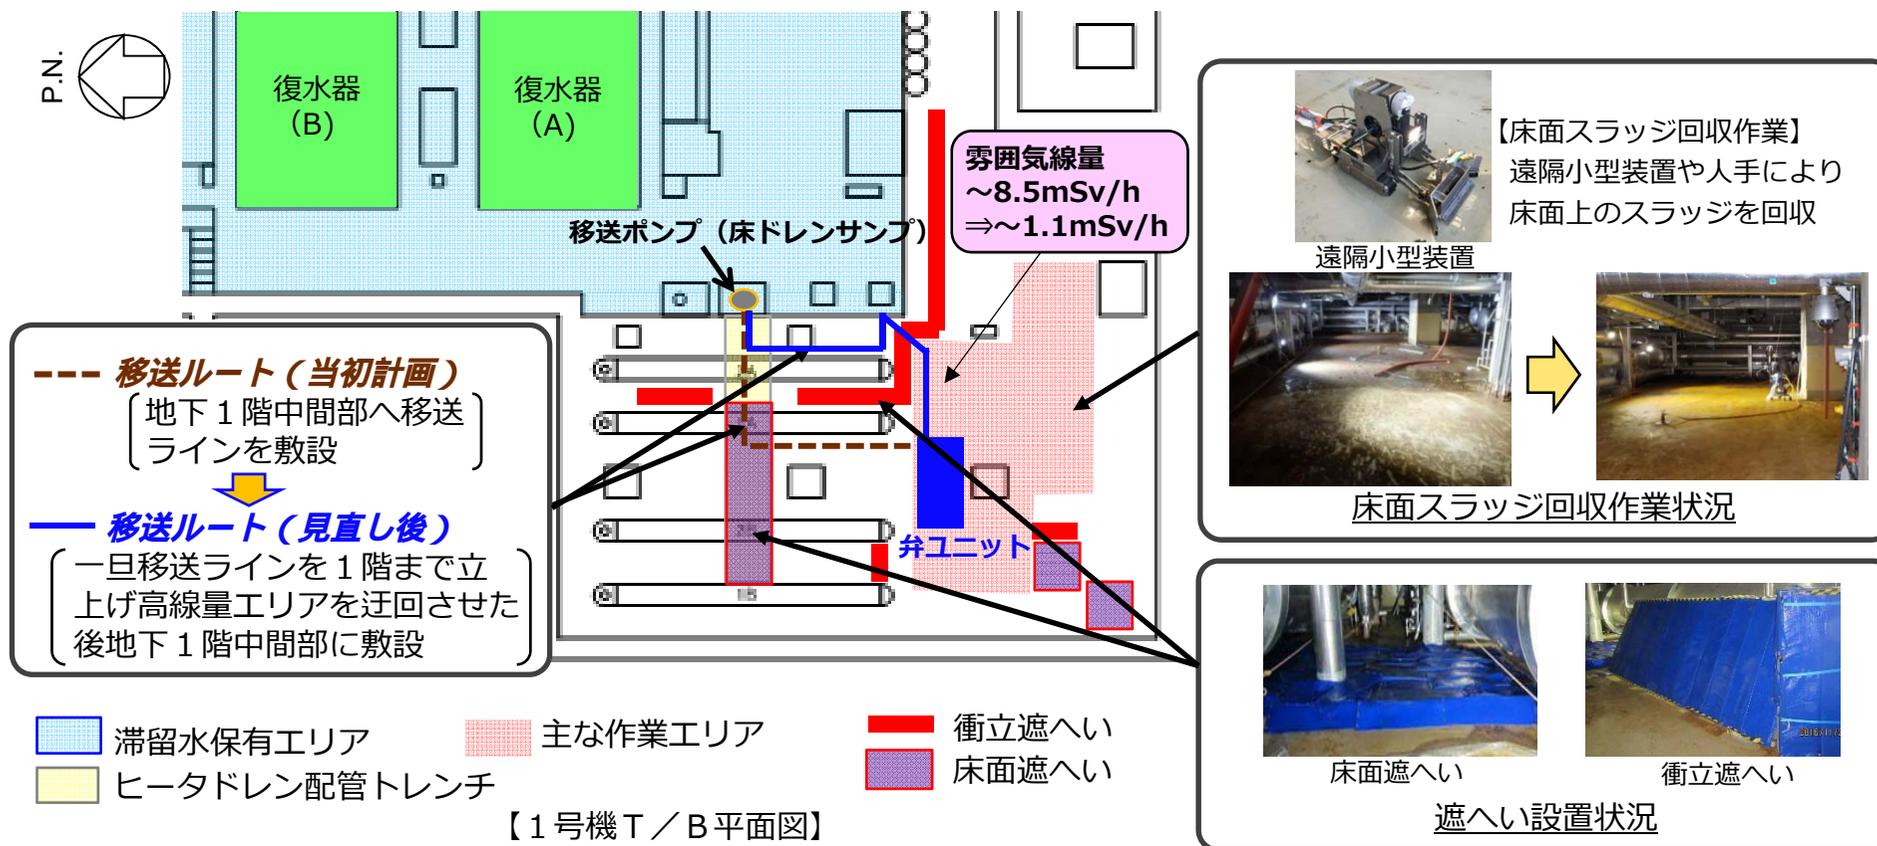
- 移送設備設置作業エリアの線量が高いことから、線量低減対策（床面スラッジ回収・配管フラッシング・遮へい設置）を計画。
- 主な作業エリアについて、遮へい設置等により雰囲気線量を低減。一方、配管フラッシングによるヒータドレン配管トレンチ上の線量低減効果が小さかったため、高線量エリアを避けて移送ルートの一部見直しを実施。

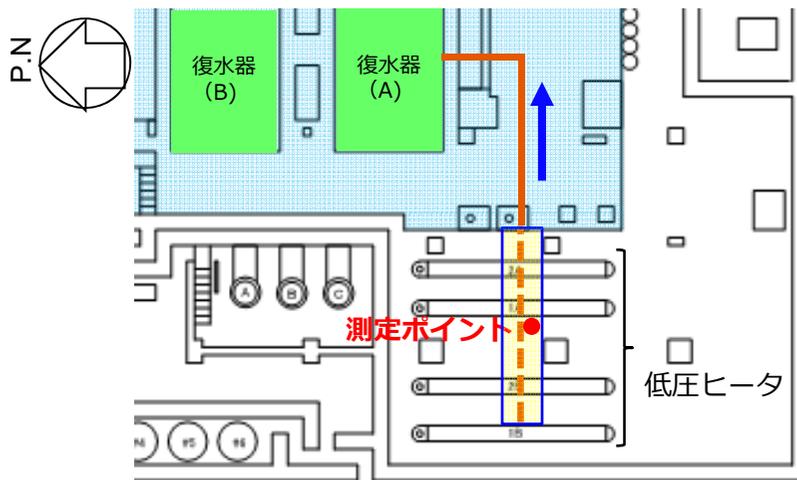
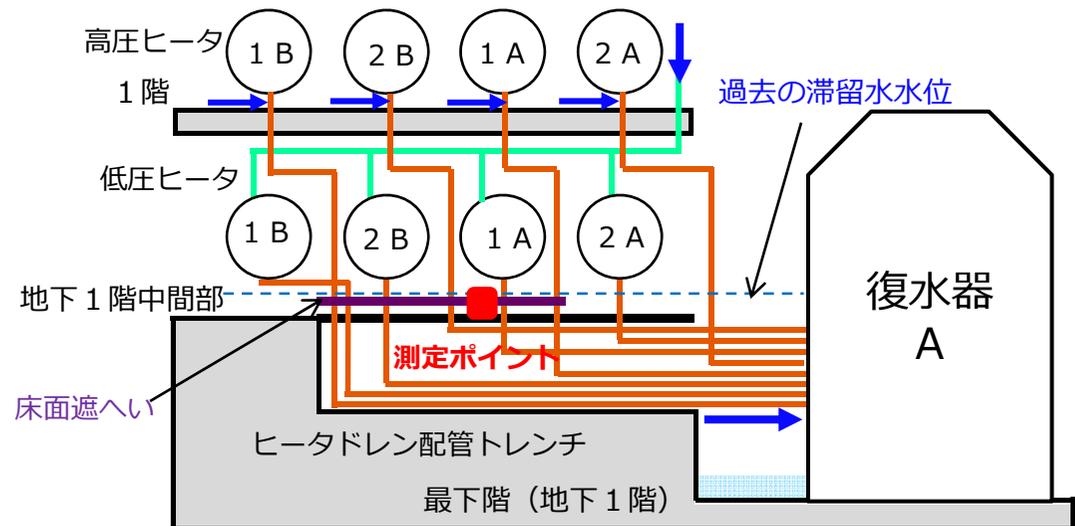
【参考】ヒータドレン配管フラッシングの線量低減効果 **TEPCO**

- ヒータドレン配管トレンチ上の線量低減のために実施した配管フラッシングの効果小さかった要因を以下の通り推測。この知見について後続建屋へ反映していく。
- フラッシング水の通水が不十分（不均一）であったこと。
- 当該配管は、震災初期に建屋滞留水に水没しており、配管保温材内に滞留水が吸水され、その後、滞留水水位の低下に伴い、水分だけがなくなり汚染物質が残存していたこと。

ヒータドレン配管トレンチ
 — ヒータドレン配管
 — ヒータバント配管
 → フラッシング水の流れ

配管フラッシング実施前後における雰囲気線量の推移

日時	雰囲気線量(mSv/h)
【線量低減前】2016.10.14	65.0
【線量低減後】2016.11.29	54.0 (6.0*1)

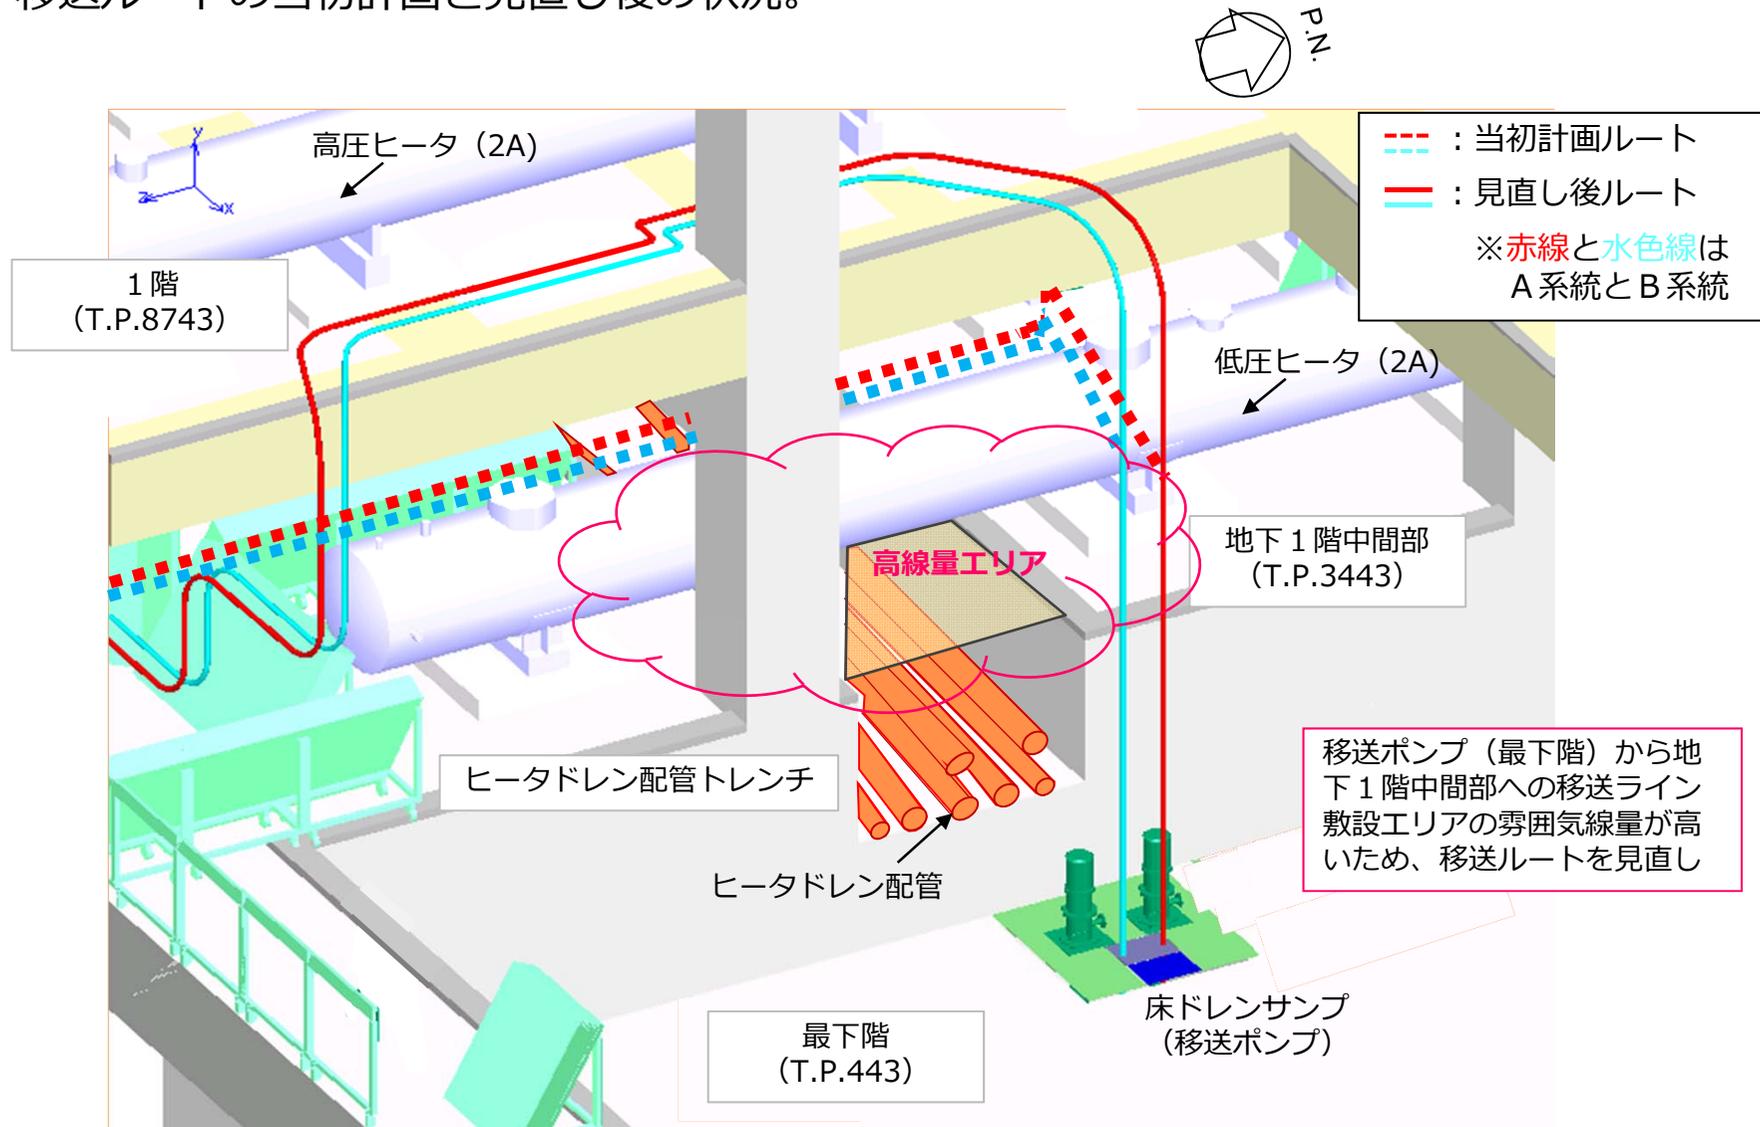
【参考】移送ルートの見直し

- 移送ルートの当初計画と見直し後の状況。

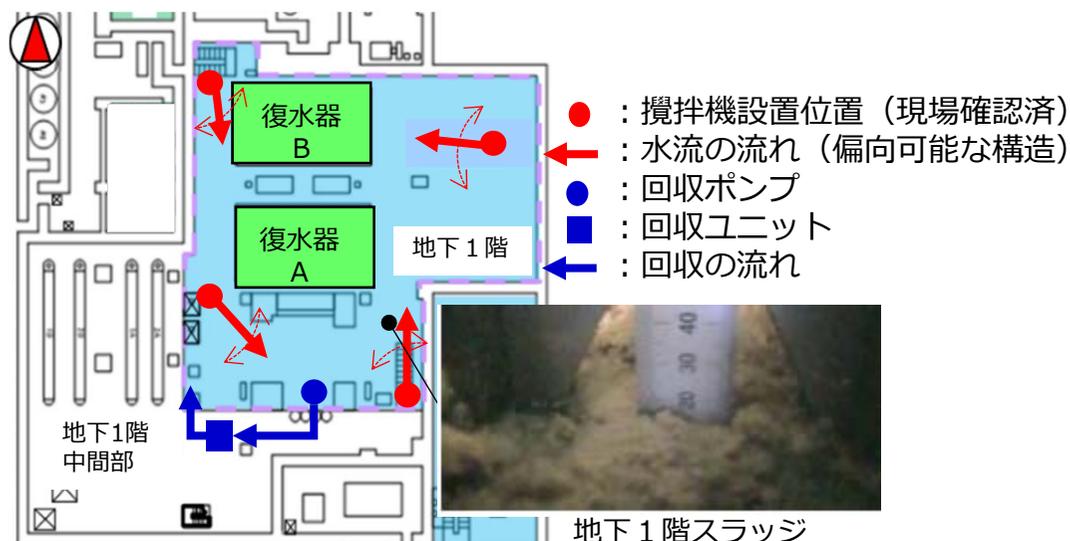
【1号機T/B平面図】

水中スラッジ回収作業概要

地下1階の滞留水を水中攪拌機にて攪拌し、浮遊したスラッジを回収ポンプにて可能な限り吸引し、回収ユニットにてスラッジを回収する。

- 地下1階中間部は、震災後一時的に滞留水で水没し、その後床面が露出され、スラッジが床面上に残存している。このエリアのダスト濃度を測定し、今後、最下階床面が露出した際のダスト飛散の可能性を評価し、下記の知見を得た。
 - 静定時におけるダスト濃度は安定していること。
 - 水濡らしが不十分な環境下での作業時に一時的な上昇があったものの、継続上昇はないこと。
- 上記を踏まえ、今後、最下階床面露出によるダスト抑制対策として以下を実施。
 - 作業エリアのスラッジを低減させるため、最下階床面露出前に、飛散しやすいスラッジを可能な限り水中回収すること。
 - 作業時にウェット工法（水濡らし）によりダスト飛散を抑制すること。
 - 念のため可搬型のミスト散水機器等を準備すること。

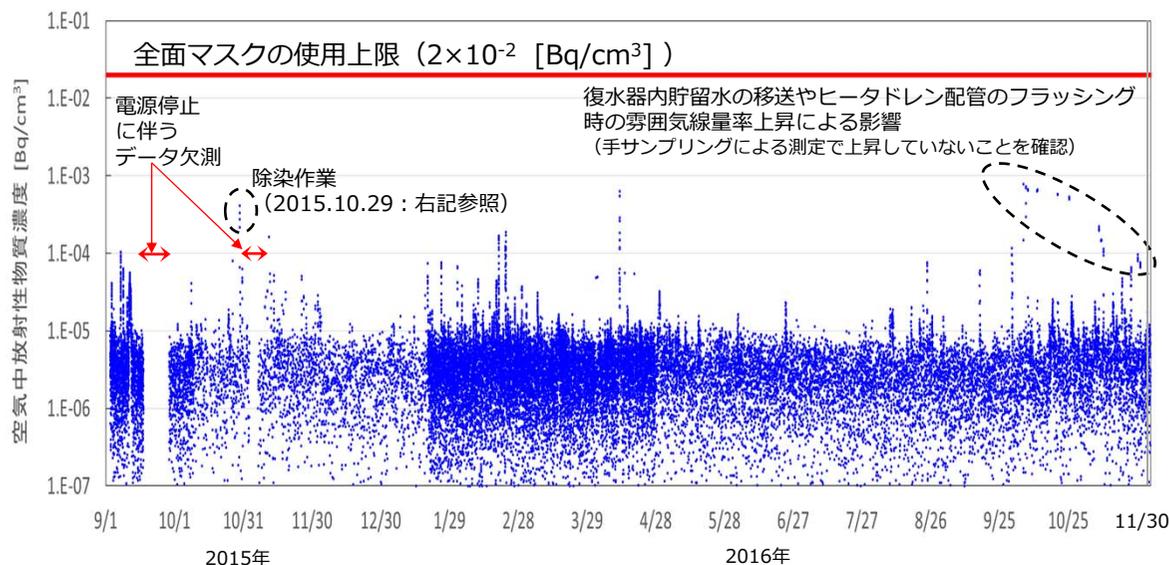
- 地下1階中間部は、震災後一時的に滞留水で水没し、その後床面露出され、スラッジが床面上に残存している。今後、床面露出した際のダスト飛散の可能性を評価するため、地下1階中間部のダスト濃度を2015年9月から連続ダストモニタで確認中。
- 冬季の乾燥時期を含め、これまで全面マスクの使用上限 (2×10^{-2} [Bq/cm³]) を超える上昇はなく、当該エリアの作業環境を維持できている*1。
- 静定時のダスト濃度は、概ね 1×10^{-5} [Bq/cm³] 程度で安定。なお、2016年1月～3月に床面のスラッジを回収し、ダスト源の抑制を図った。
- 作業時の水濡らしが不十分であった場合はダスト濃度が一時的に上昇するが、速やかに静定時の変動幅に戻り、継続的な上昇傾向も認められなかった。

堆積物（スラッジ）表面の水分がなくなり、その後湿潤させず、同作業を繰り返し実施し、堆積物が白く変色し乾燥に近い状態となり、ダストが一時的に上昇したと推定。

ダスト測定結果 (2015年9月～2016年11月, 地下1階中間部)

ダスト濃度一時上昇時の作業例 (2015.10.29)

- ・ 除染作業：水切りによるスラッジ回収

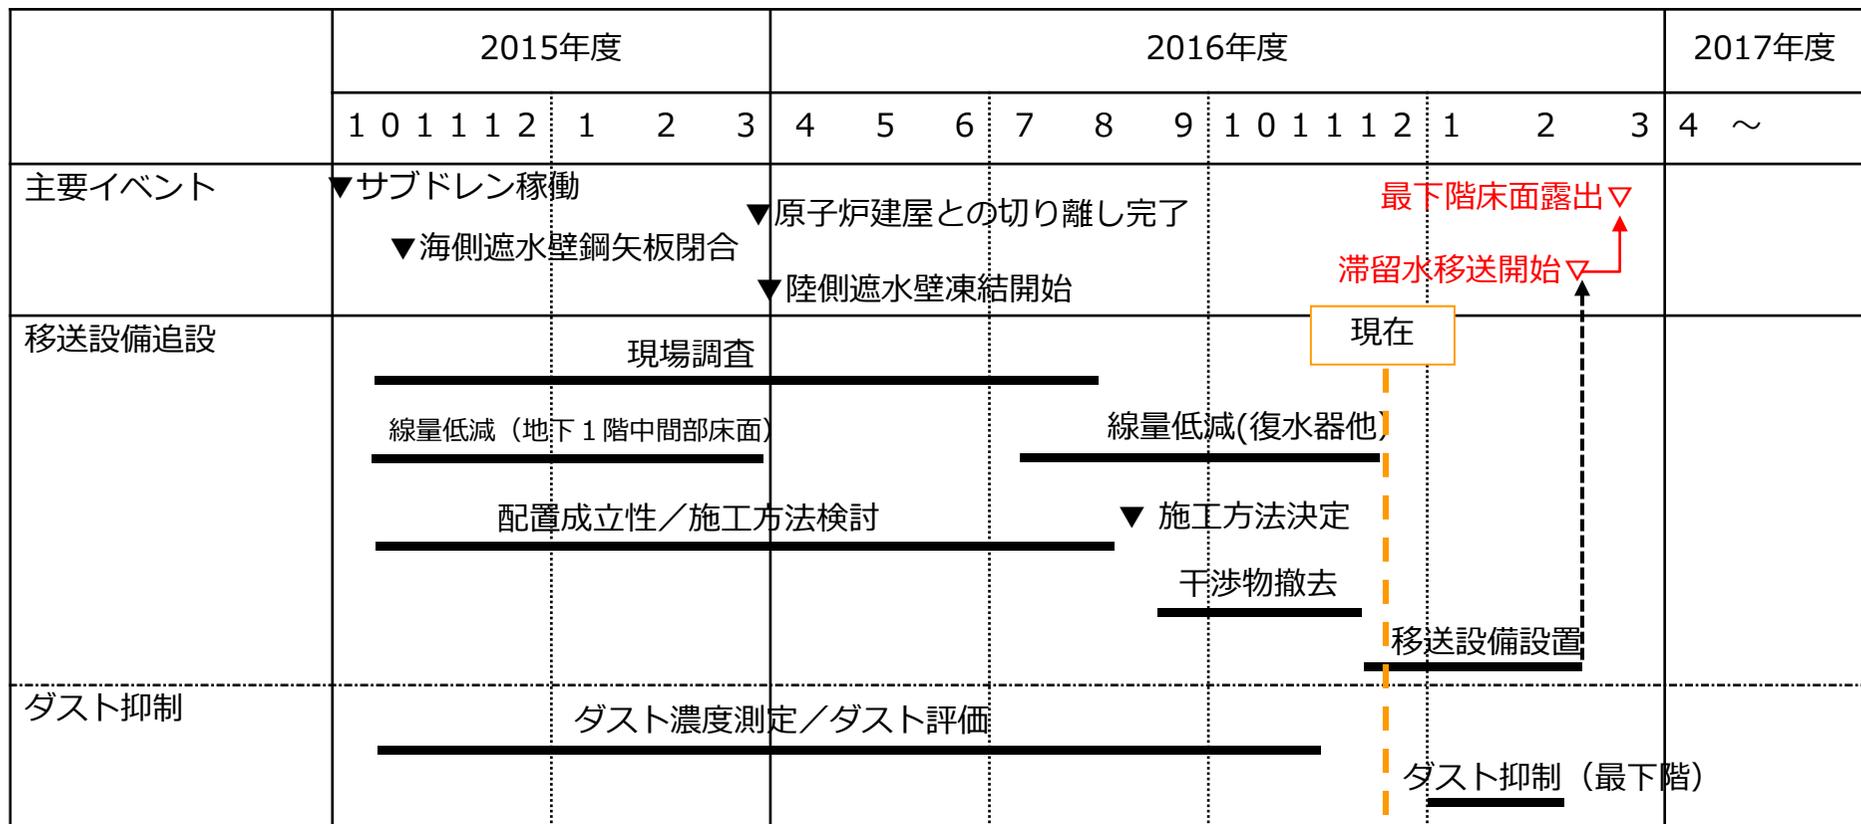
1. 4 1号機タービン建屋滞留水移送設備設置工程 TEPCO

- 1号機T/B滞留水処理について、計画的に移送設備設置やダスト抑制を行い、今年度末に最下階の床面を露出させ、処理完了できる見通しを得た。
- なお、循環注水を行っている原子炉建屋以外の全建屋滞留水処理について、1号機T/Bの計画工程をベースに2020年までに完了させることとしているが、1号機T/Bの実績を後続建屋での作業に反映することで、早期処理完了を目指す。

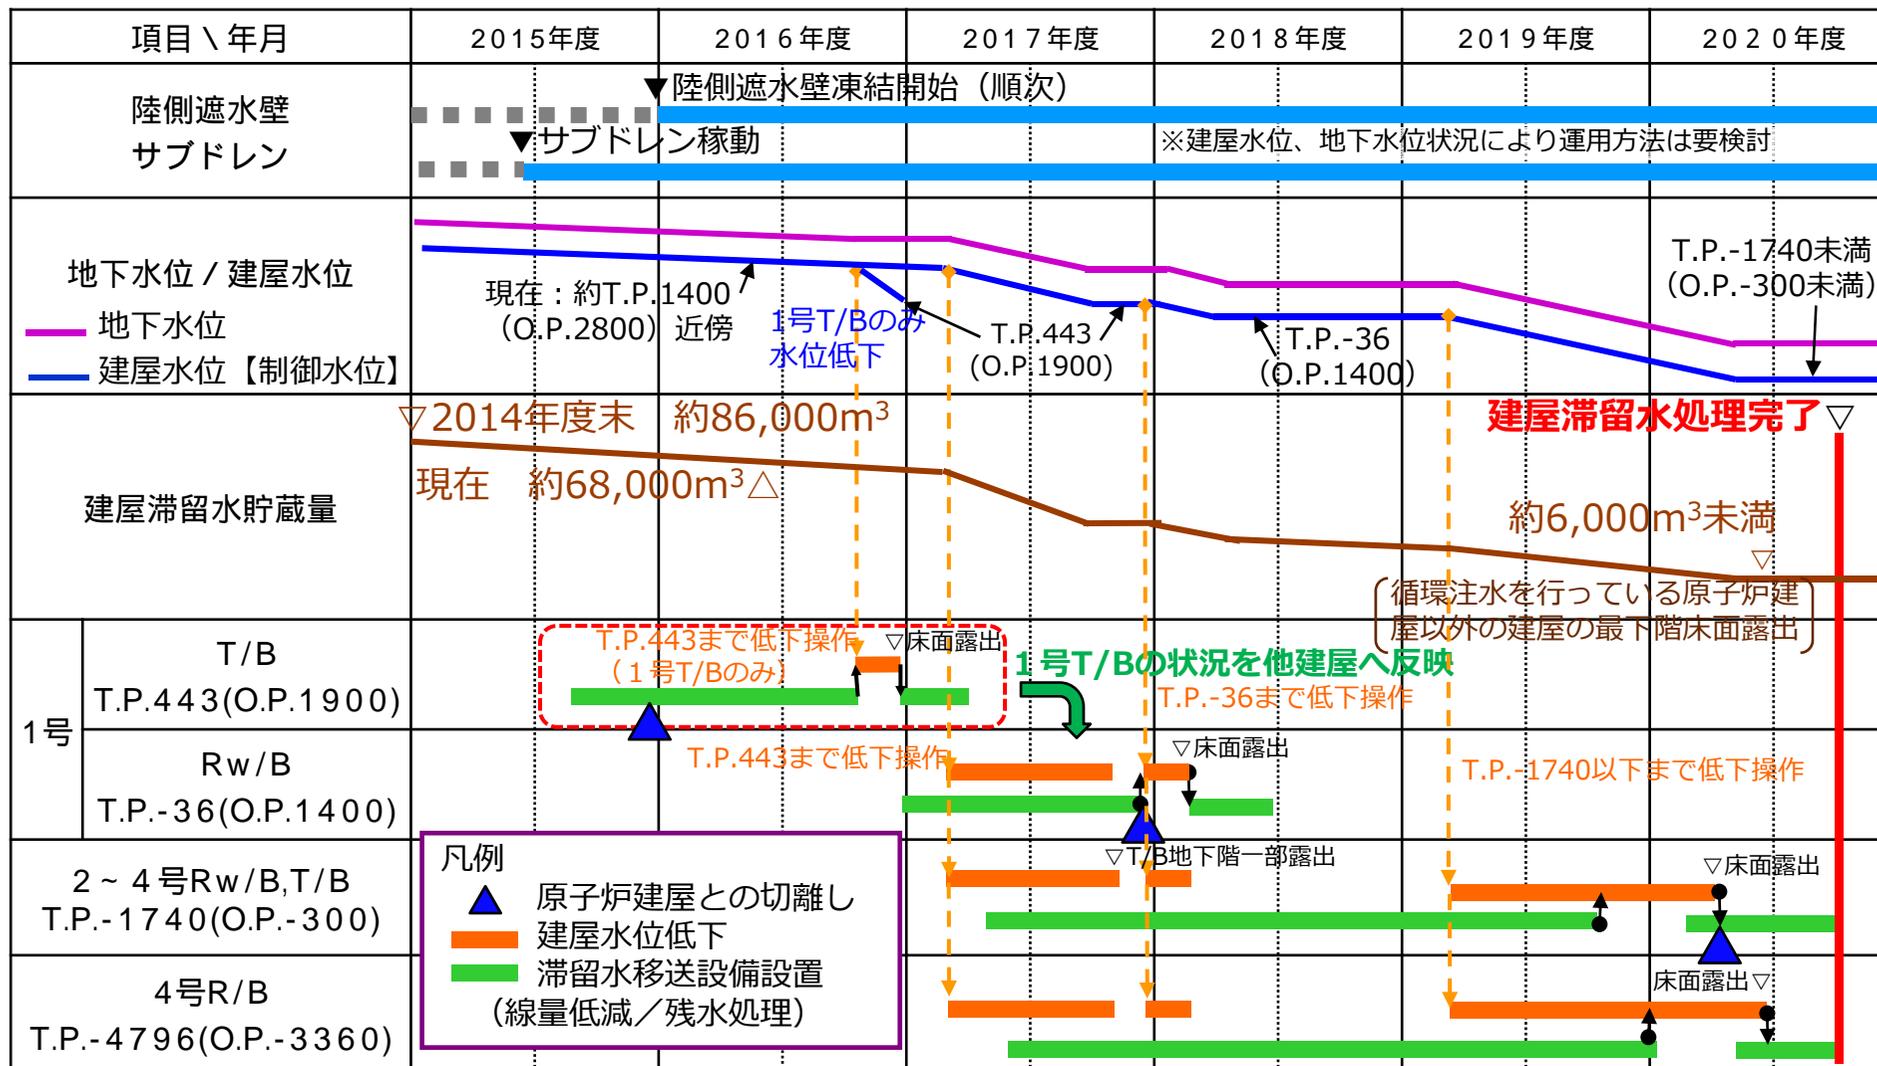
【参考】 後続建屋の滞留水処理設備設置工程

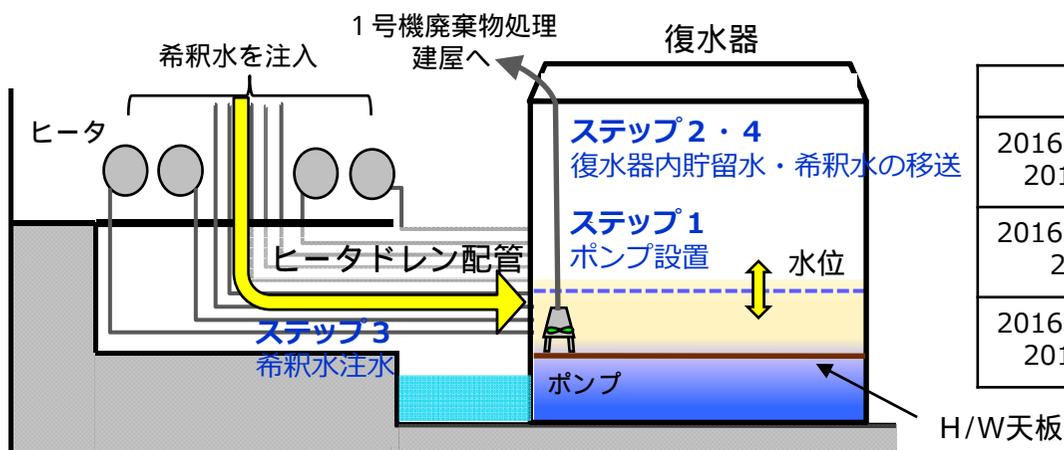
- 2016年10月～11月にかけて、復水器H/W天板上部までの水抜・希釈を実施。これにより、作業前と比べて、貯蔵量が約1/2、Cs137の放射能濃度が約1/16となり、放射性物質量は約1/30まで低減が図れたと推定。
- 今後、H/W天板下部の水抜に向けて、現場状況（アクセス性等）を確認し、今年度中に実現性を検討する。作業が困難な場合、H/W天板上部の水抜・希釈を追加実施し、2017年度上期中に建屋滞留水と同程度まで放射能濃度を低減させ、1号機T/B滞留水処理完了後に復水器外部からの水抜を実施する。

復水器内貯留水排水作業実績

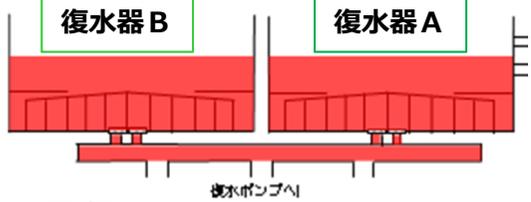
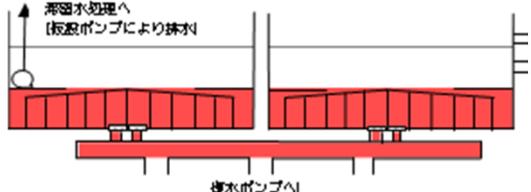
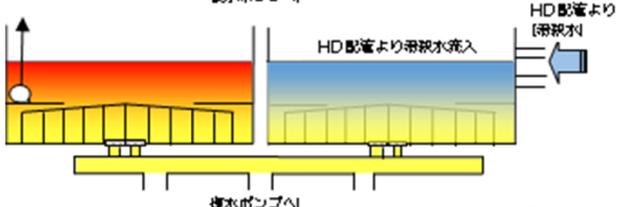
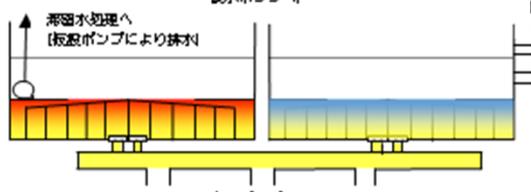
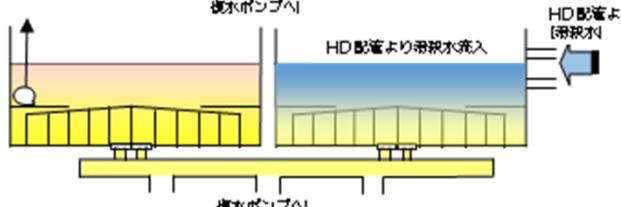
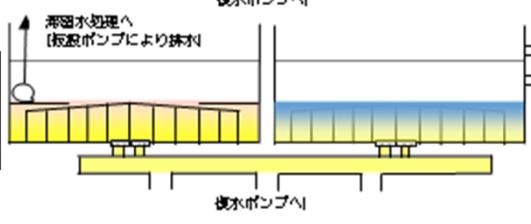
【参考】復水器水抜・希釈イメージ（1号機）

Cs-137濃度
約 1.6×10^9 Bq/L
(2016.3.2採取)

Cs-137濃度
約 8.4×10^8 Bq/L
(2016.3.2採取)

ポンプにより、H/W天板上部まで排水

ヒータドレン配管希釈水により復水器内貯留水濃度は低減

Cs-137濃度
約 9.7×10^7 Bq/L
(2016.12.6採取)

Cs-137濃度
約 3.3×10^6 Bq/L
(2016.12.6採取)

ポンプにより、H/W天板上部まで移送
これらの繰り返しにより、復水器内貯留水の放射性物質量は低減

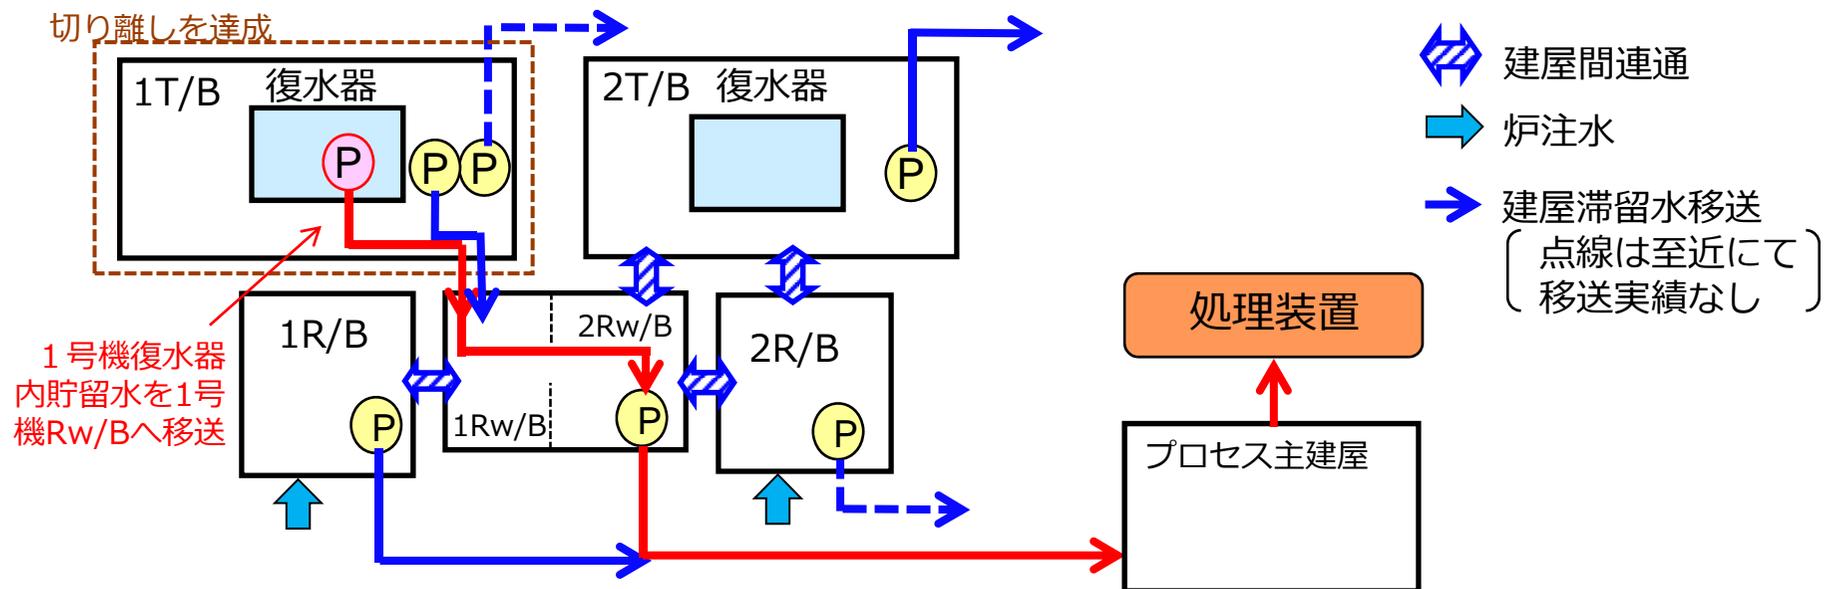
- 復水器H/W天板上部にポンプを設置し、復水器内貯留水を1号機廃棄物処理建屋（Rw/B）へ移送。
- 移送先の1号機Rw/Bは、主に2号機Rw/B*¹と連通しており、2号機Rw/Bの滞留水移送ポンプによりプロセス主建屋*²へ滞留水を移送後、処理装置にて処理。

1号機復水器内貯留水の移送作業概要

移送は、現場状況を踏まえて移送先や移送量を変更する可能性があるため、主な経路を示す

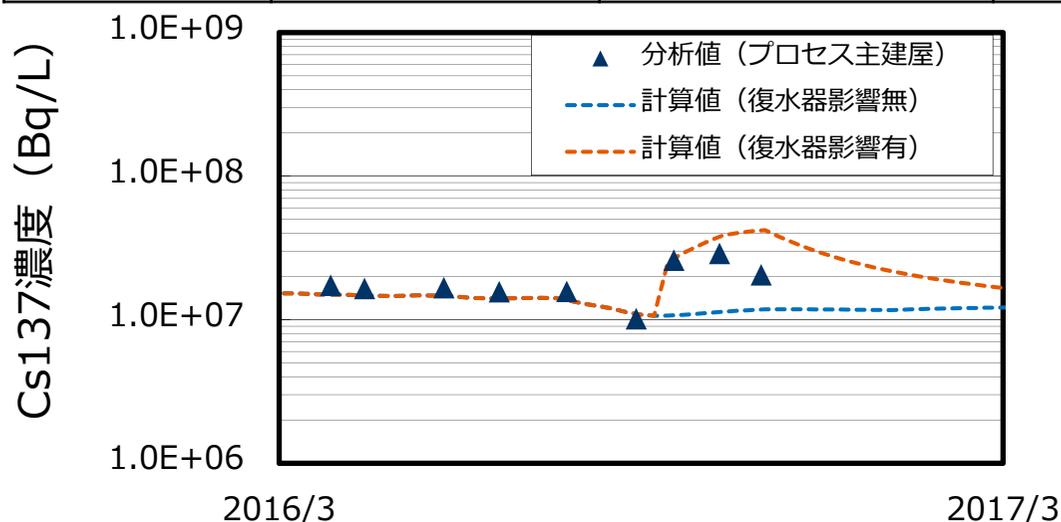
- 滞留水移送先（プロセス主建屋）の放射能濃度については、処理装置が安定的に運転できる予測の範囲内*¹で上昇し、徐々に低下傾向を示していることから、予測通り数ヶ月程度で移送前と同程度の濃度に戻るものと推定。
- 引き続き、放射能濃度の低下状況を確認し、今後の2 / 3号機も含めた作業に反映していく。

プロセス主建屋の放射能濃度（予測と実績）

- * 1 濃度上昇の上限は過去の運転経験上、処理装置（KURION等）が安定的に運転できる範囲として、1×10⁸Bq/L程度を目安とする。
- * 2 当初の予測値（2.2×10⁷Bq/L）に対して、実績値（2.6×10⁷Bq/L）が上回ったことから、濃度予測の見直しを実施

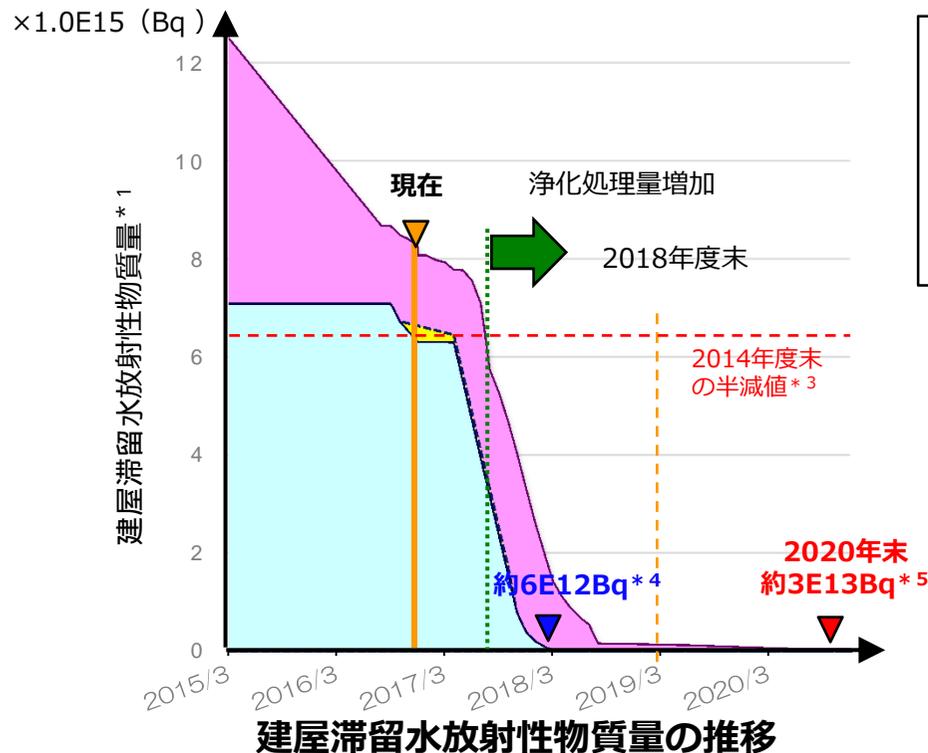
- 復水器内貯留水について、1号機に続き、2 / 3号機についても2017年度から水抜・希釈作業を実施し、2017年度内に放射能濃度を建屋滞留水と同程度まで低減させていく。
- 建屋滞留水について、貯蔵量を低減させるとともに、2017年下期より浄化処理量を増加し、放射能濃度を低減させていく。
- これらにより、引き続き、建屋滞留水の放射性物質量を低減させ、建屋滞留水のリスク低減を図る。

- : 建屋滞留水
- : 復水器内貯留水*2
(水抜・希釈を繰り返し建屋滞留水と同程度まで低減)
- : 第47回特定原子力施設監視・評価検討会での計画値との差分(復水器内貯留水)

- * 1 放射性物質量は、代表核種 (Cs134、Cs137、Sr90) と貯蔵量から算出
- * 2 現状、2 / 3号機復水器は、震災初期の高濃度滞留水として評価しているが、今後の実液濃度の分析結果を踏まえ見直し予定。
- * 3 中長期ロードマップのマイルストーン (2018年度内に2014年度末時点の建屋滞留水中の放射性物質の量を半減)
- * 4 水抜・希釈を繰り返し、建屋滞留水と同程度まで低減させた状態。その後、復水器周辺の建屋滞留水を処理できれば、復水器外部からのアクセス等による抜き取りが可能。
- * 5 循環注水を行っている原子炉建屋以外の全建屋の最下階床面が露出した状態 (建屋滞留水量が約6,000m³未満)

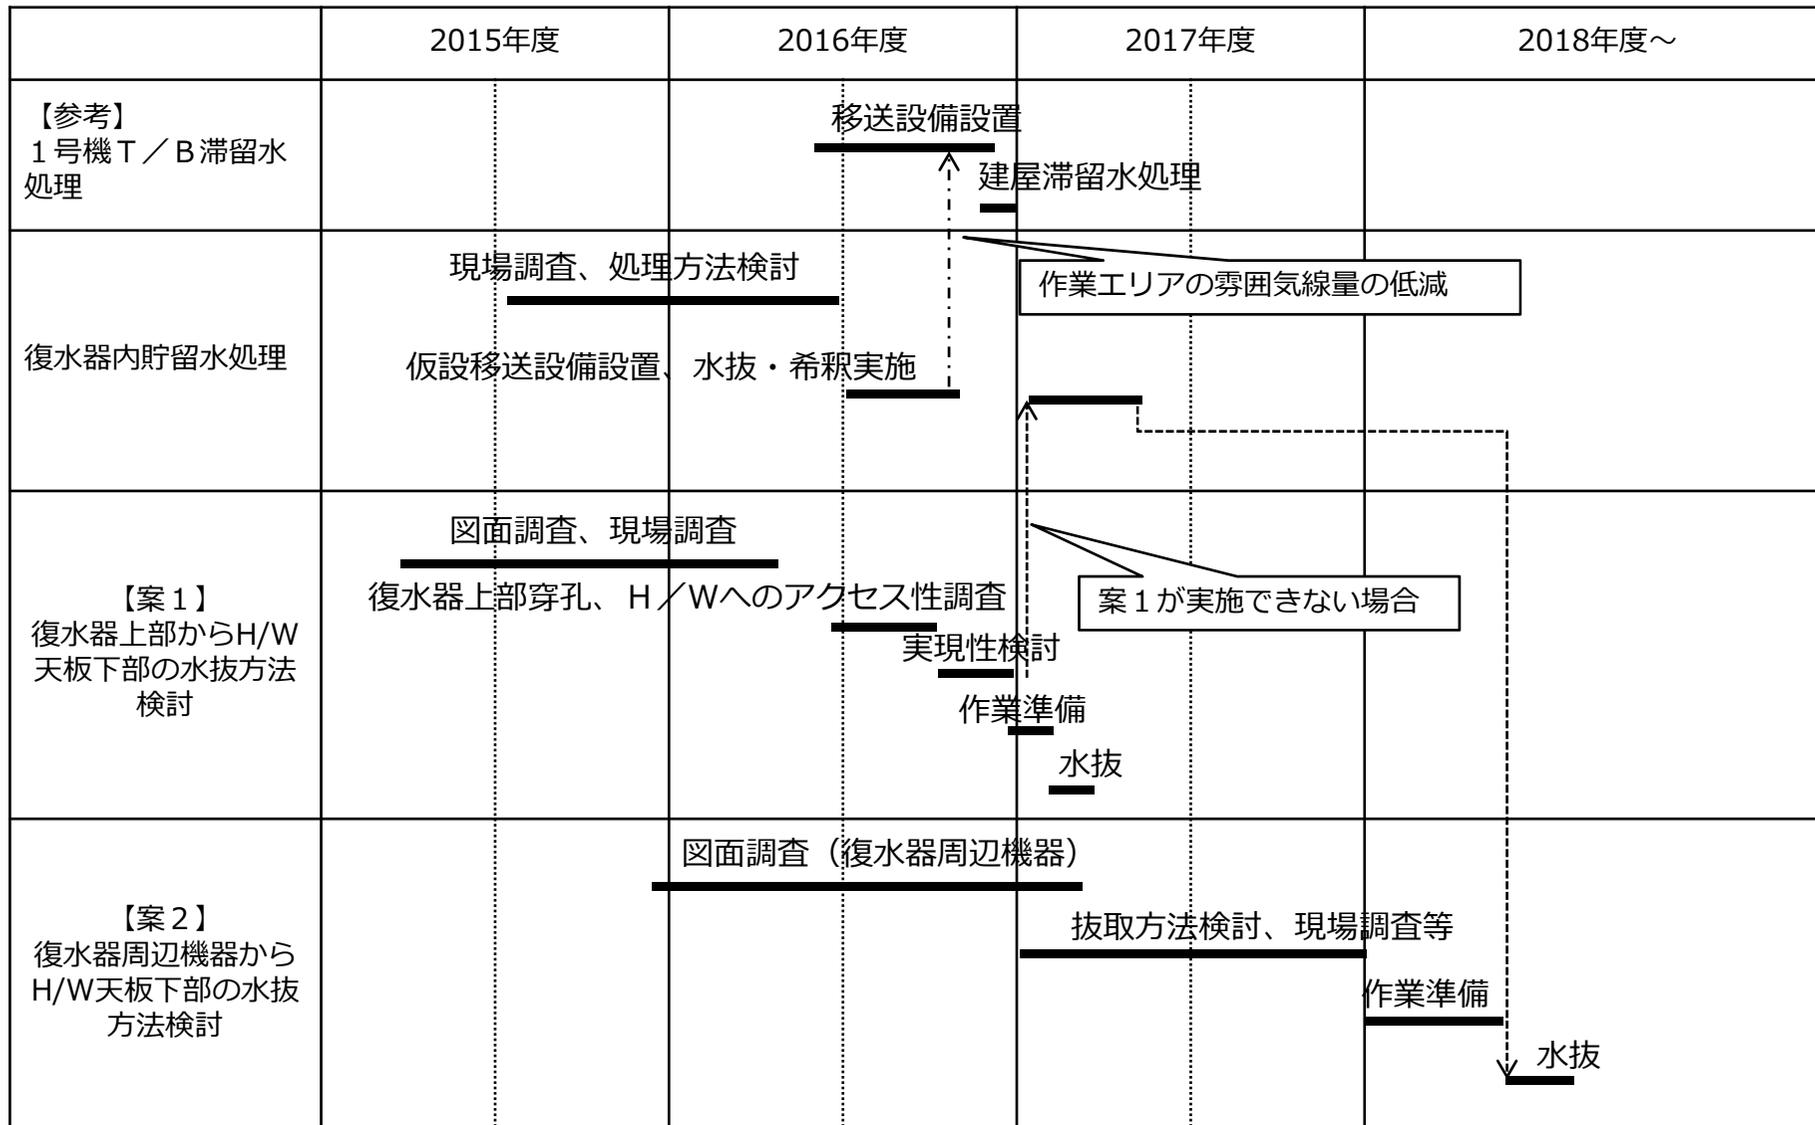
【参考】復水器内貯留水処理工程（1号機）

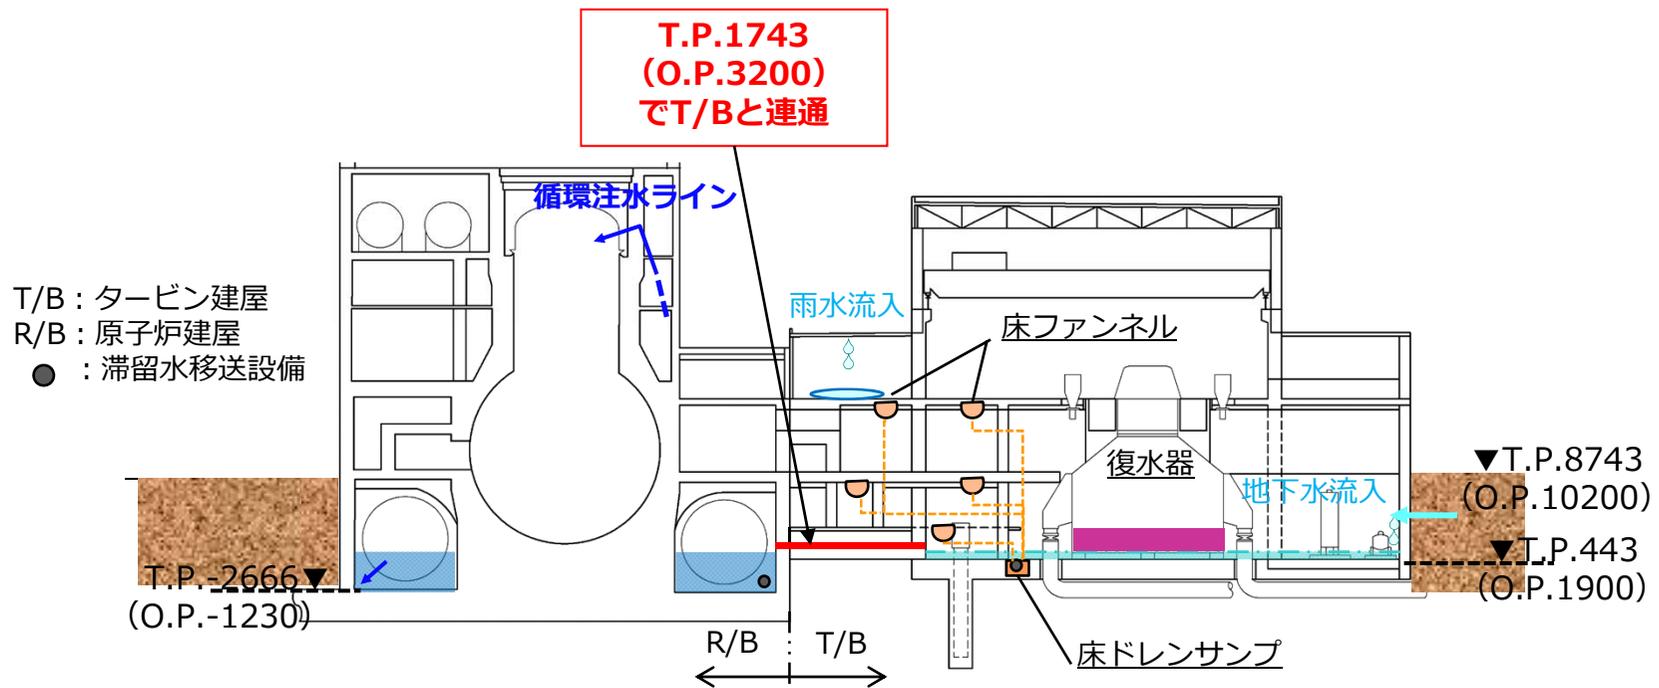
【1号機原子炉建屋－タービン建屋断面図】

- 最下階床面を露出後も、建屋損傷部等から雨水や地下水が流入してくる可能性がある。流入してきた雨水や地下水は、一部床面に溜まるものの、床ファンネル等を通じて床ドレンサンプに集水され、床ドレンサンプから排水していく。なお、他の建屋と切り離されているため、滞留水が流入してくることはない。
- 復水器内貯留水については、T/B床面までの滞留水移送完了後もH/W天板下部に貯留水は残る。これらの早期処理（水抜）に向けて引き続き検討していく。

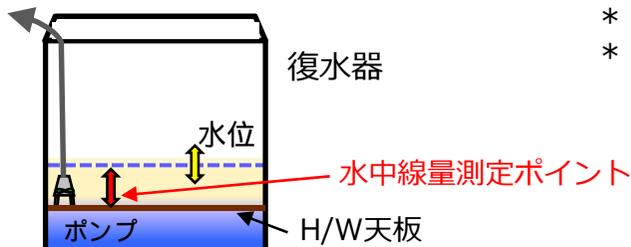
- H/W天板上部まで水抜（貯蔵量約1/2）した後、H/W天板下部容積の約2倍となる約560m³の希釈水を注入すると、計算上貯留水濃度は約21%、放射性物質量は約11%となる。
- 一方、分析した復水器内貯留水濃度は約6%（約1/16）となり、計算値と相違する。この違いについては以下の理由が考えられる。
 - 希釈水は復水器Aから注入し、抜き取りは復水器Bから実施したため、押し出された濃度の高い貯留水を効率的に復水器Bから移送していたこと。
 - 復水器内貯留水は十分に攪拌されておらず、濃淡があったこと。
- 2 / 3号機の復水器内貯留水においても、こうした知見を考慮して効率的に希釈を進める。

復水器内貯留水の推移

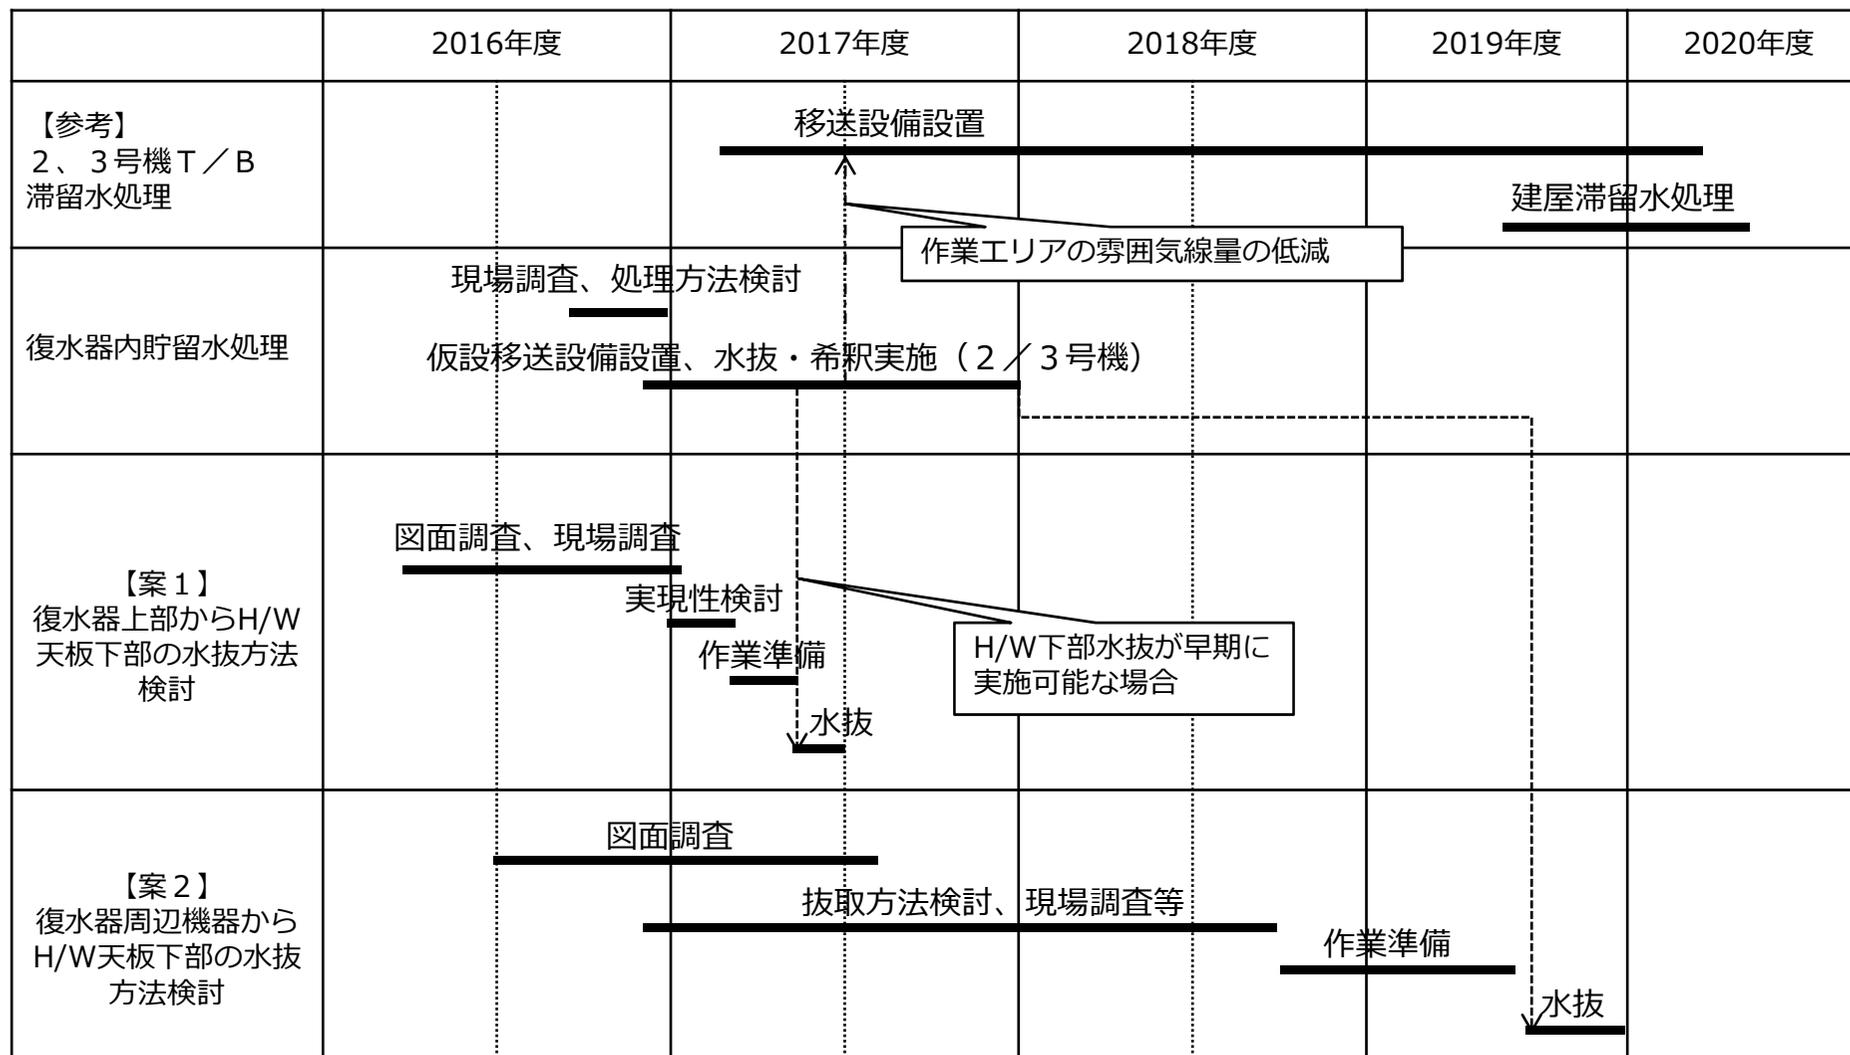
【参考】復水器内貯留水処理工程（2 / 3号機）
