陸側遮水壁の状況（第二段階）

2017年1月26日

東京電力ホールディングス株式会社

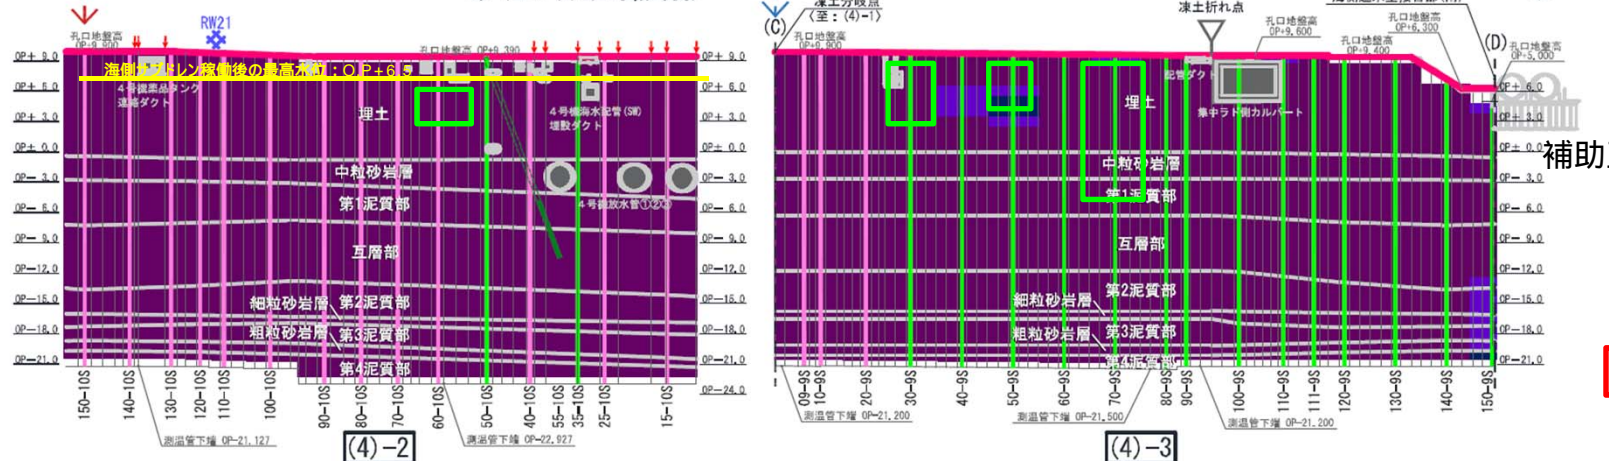
2-4 地中温度分布図 (4号機南側)

(4)4号機南側 (南側から望む)

(温度は1/24 7:00時点のデータ)

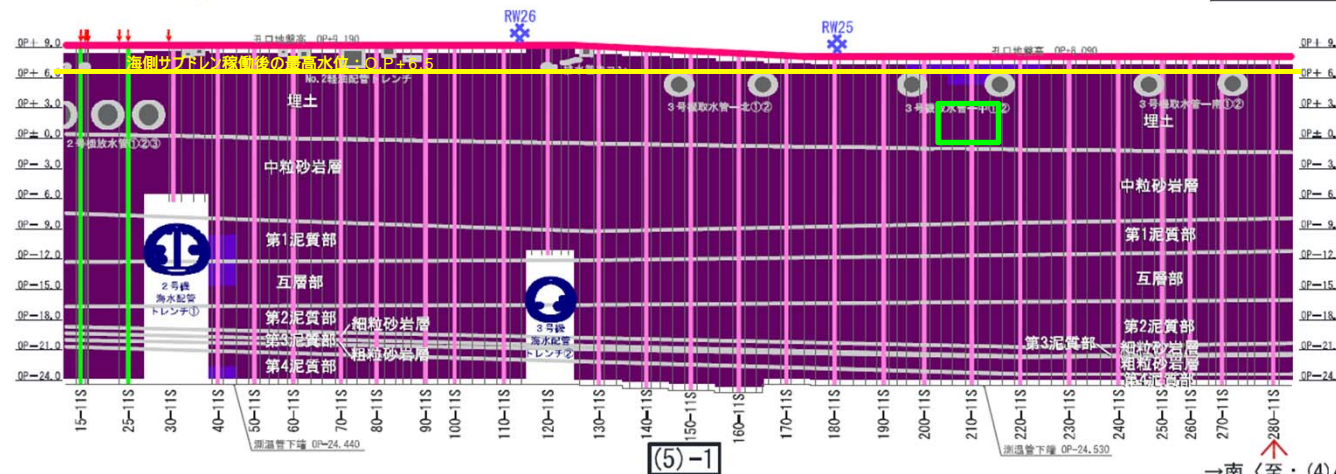
2-5 地中温度分布図 (3・4号機東側)

(5) 3, 4号機海側 (西側：内側から望む)

(温度は1/24 7:00時点のデータ)

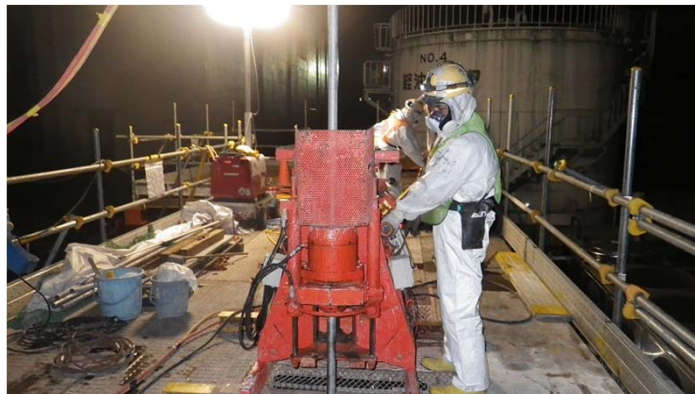
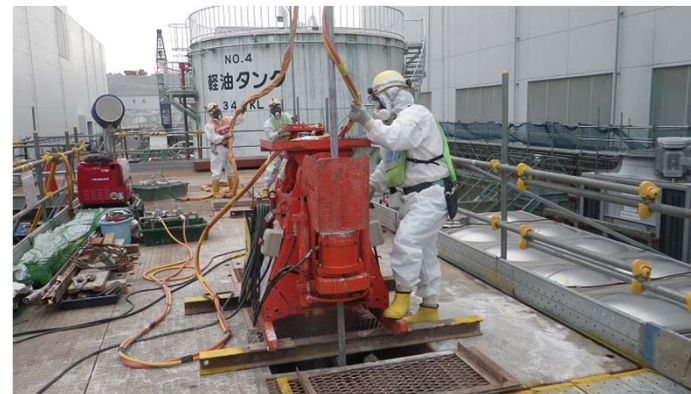
3-1 12/3凍結開始箇所での凍結促進について

12/3凍結開始箇所において凍結を促進させるため、1ヶ月後の予測温度が0℃を下回らないと予測される範囲に対して補助工法（薬液注入）を実施していく。

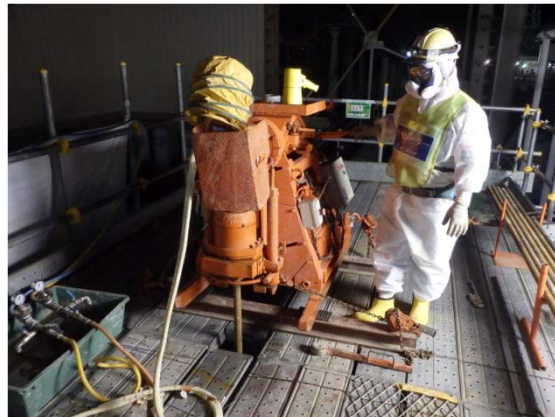
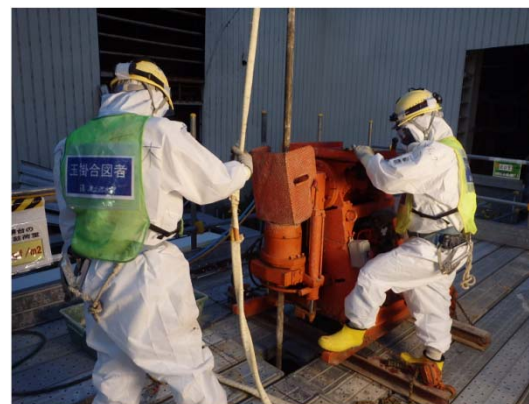
3-2 山側補助工法の実施状況 (12/3凍結開始箇所以外)

補助工法の結果、0 を下回る。

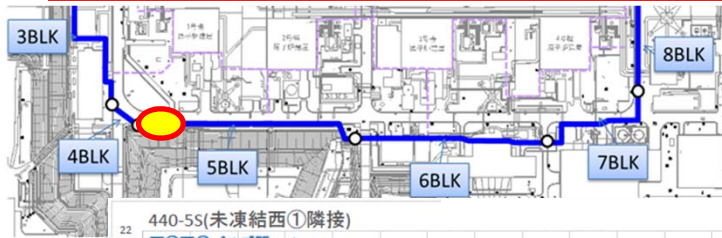
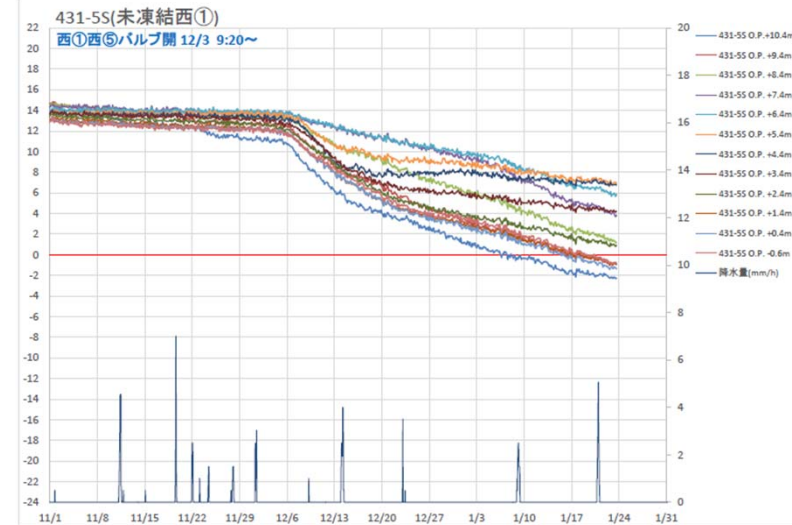
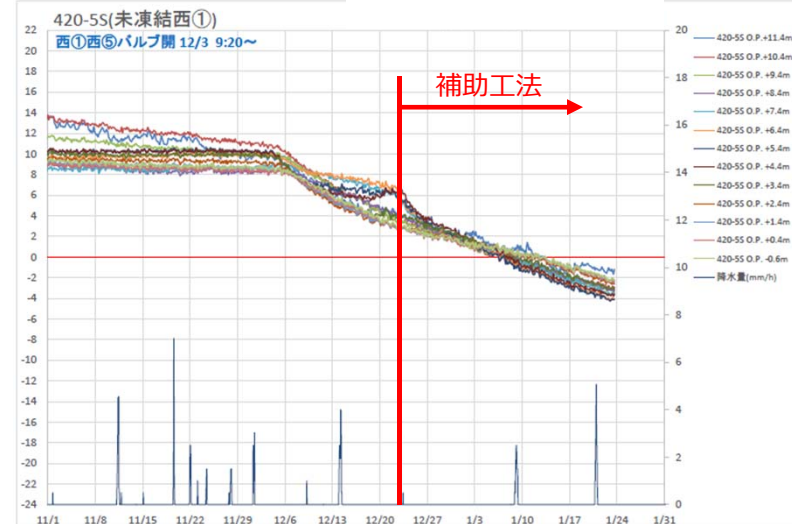
3-4 山側補助工法 温度低下状況 (12/3凍結開始 西①関連)

【440-5S】：0℃を下回る。
 【431-5S】：補助工法着手予定
 温度は比較的順調に低下
 【430-5S】：補助工法着手予定
 【420-5S】：0℃を下回る。

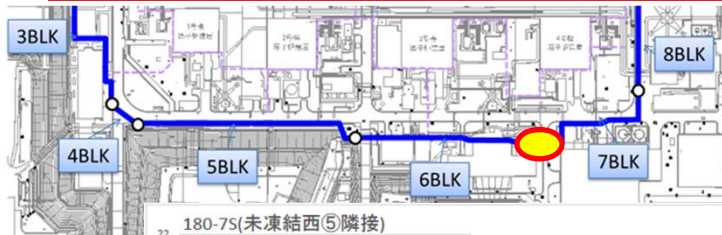
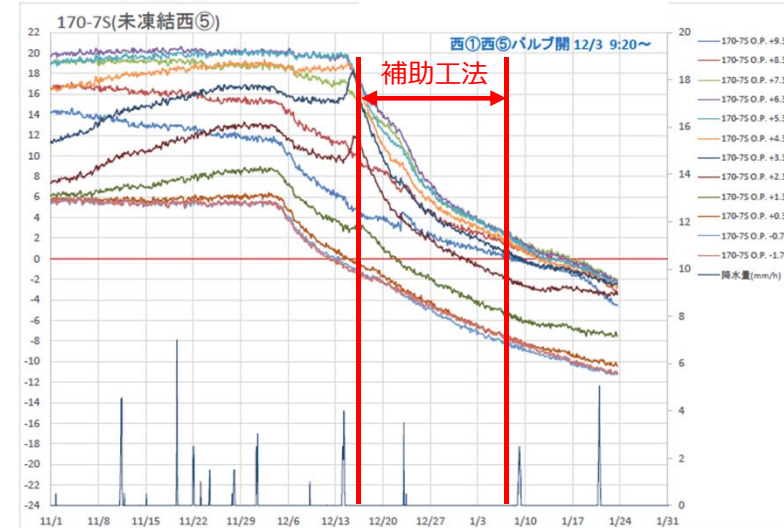
3-5 山側補助工法 温度低下状況 (12/3凍結開始 西⑤関連)

【180-7S】：0℃を下回る。

【170-7S】：0℃を下回る。

【160-7S】：補助工法施工中
温度は低下傾向

【150-7S】：0℃を下回る。

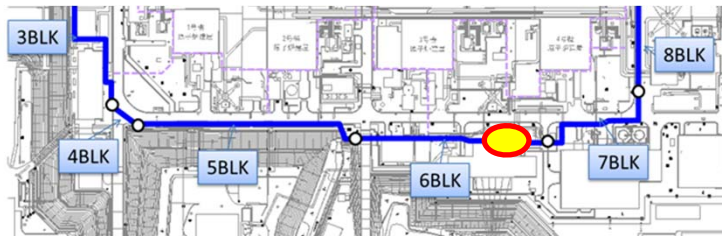
3 - 5 山側補助工法 温度低下状況 (6 BLK)

【40-6S】：0℃付近から低下

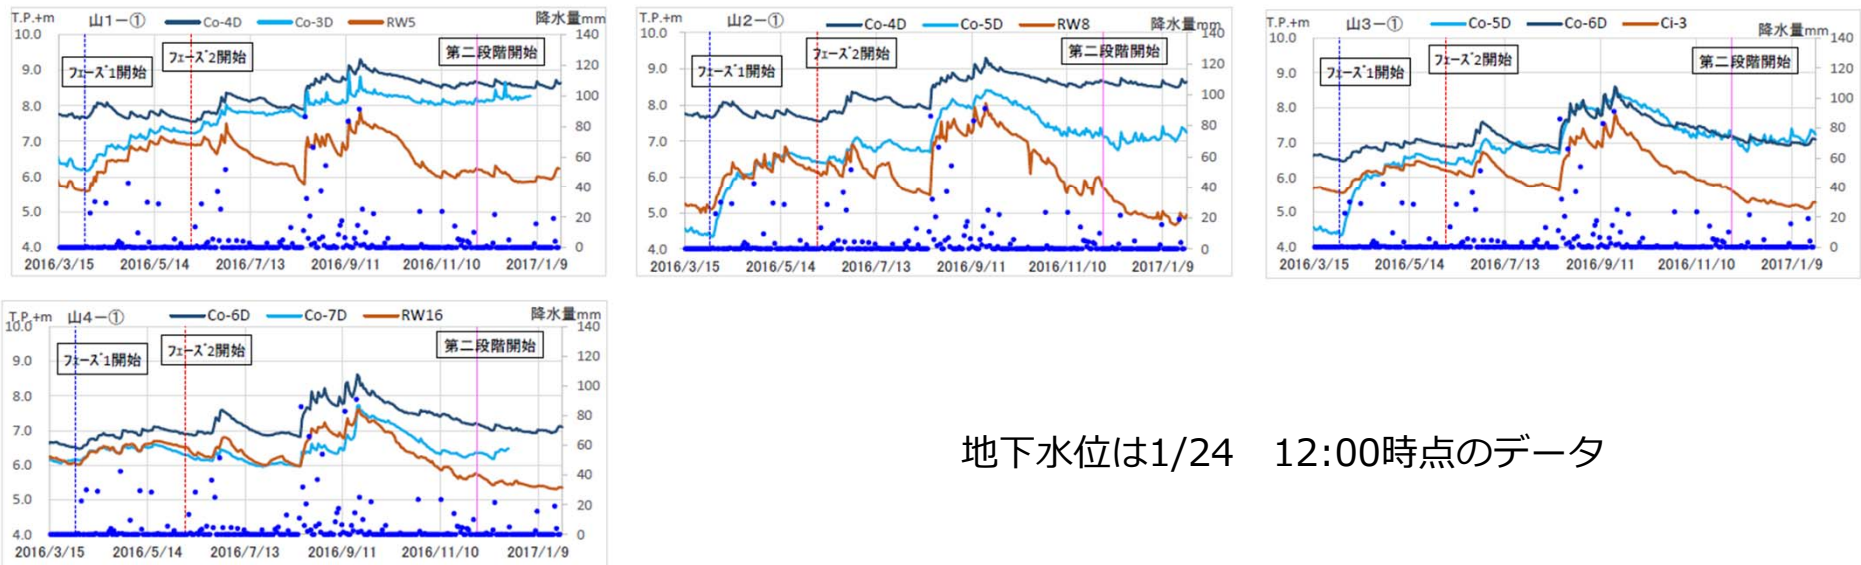
4-2 地下水位・水頭状況（中粒砂岩層②） 山側

陸側遮水壁運用初期における監視項目(第二段階 山側 中粒砂岩層水位)

3. 陸側遮水壁(海側周辺地下水位とサブドレン稼働状況)

4. 陸側遮水壁内外水位

地下水位は1/24 12:00時点のデータ

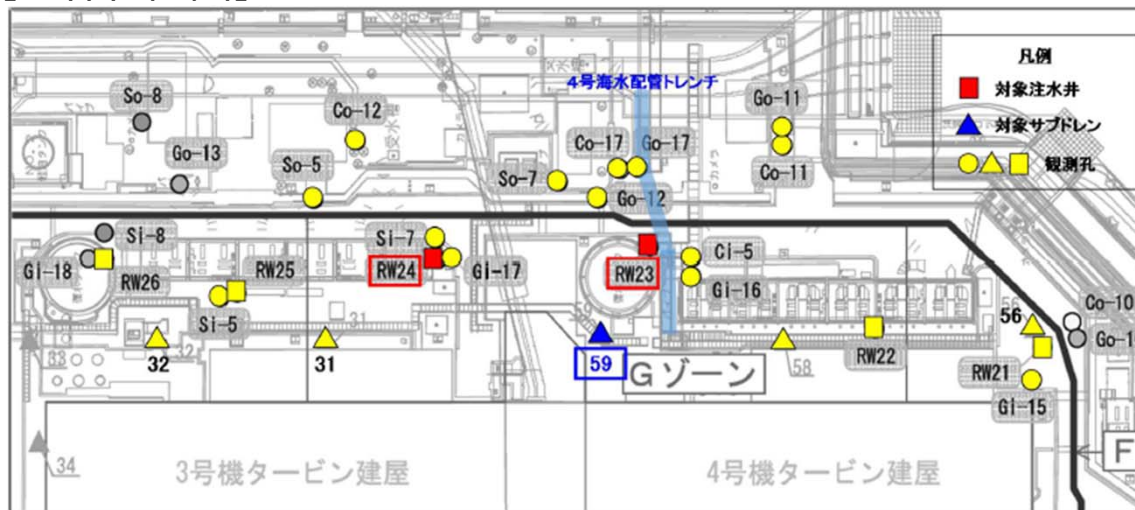
【関係位置図】

注水によって対象サブドレン水位が上昇開始するまでの時間、及びその上昇量を確認すること。

1/11	09:34	サブドレン中継タンクNo.5系統停止
	13:02	サブドレンNo.31停止
1/13	15:13	注水開始 (RW23,24 : 注水量10L/min)
1/15	05:08	注水停止

- ・試験時間 : 約38時間
- ・注水量(総量) : 約46m³
- ・注水効果 : 約16cm (SD59)
- ・その他 : 試験期間中の4m盤汲み上げ量および建屋流入量等に異常なし。測温管にも異常な温度上昇は確認されていない。

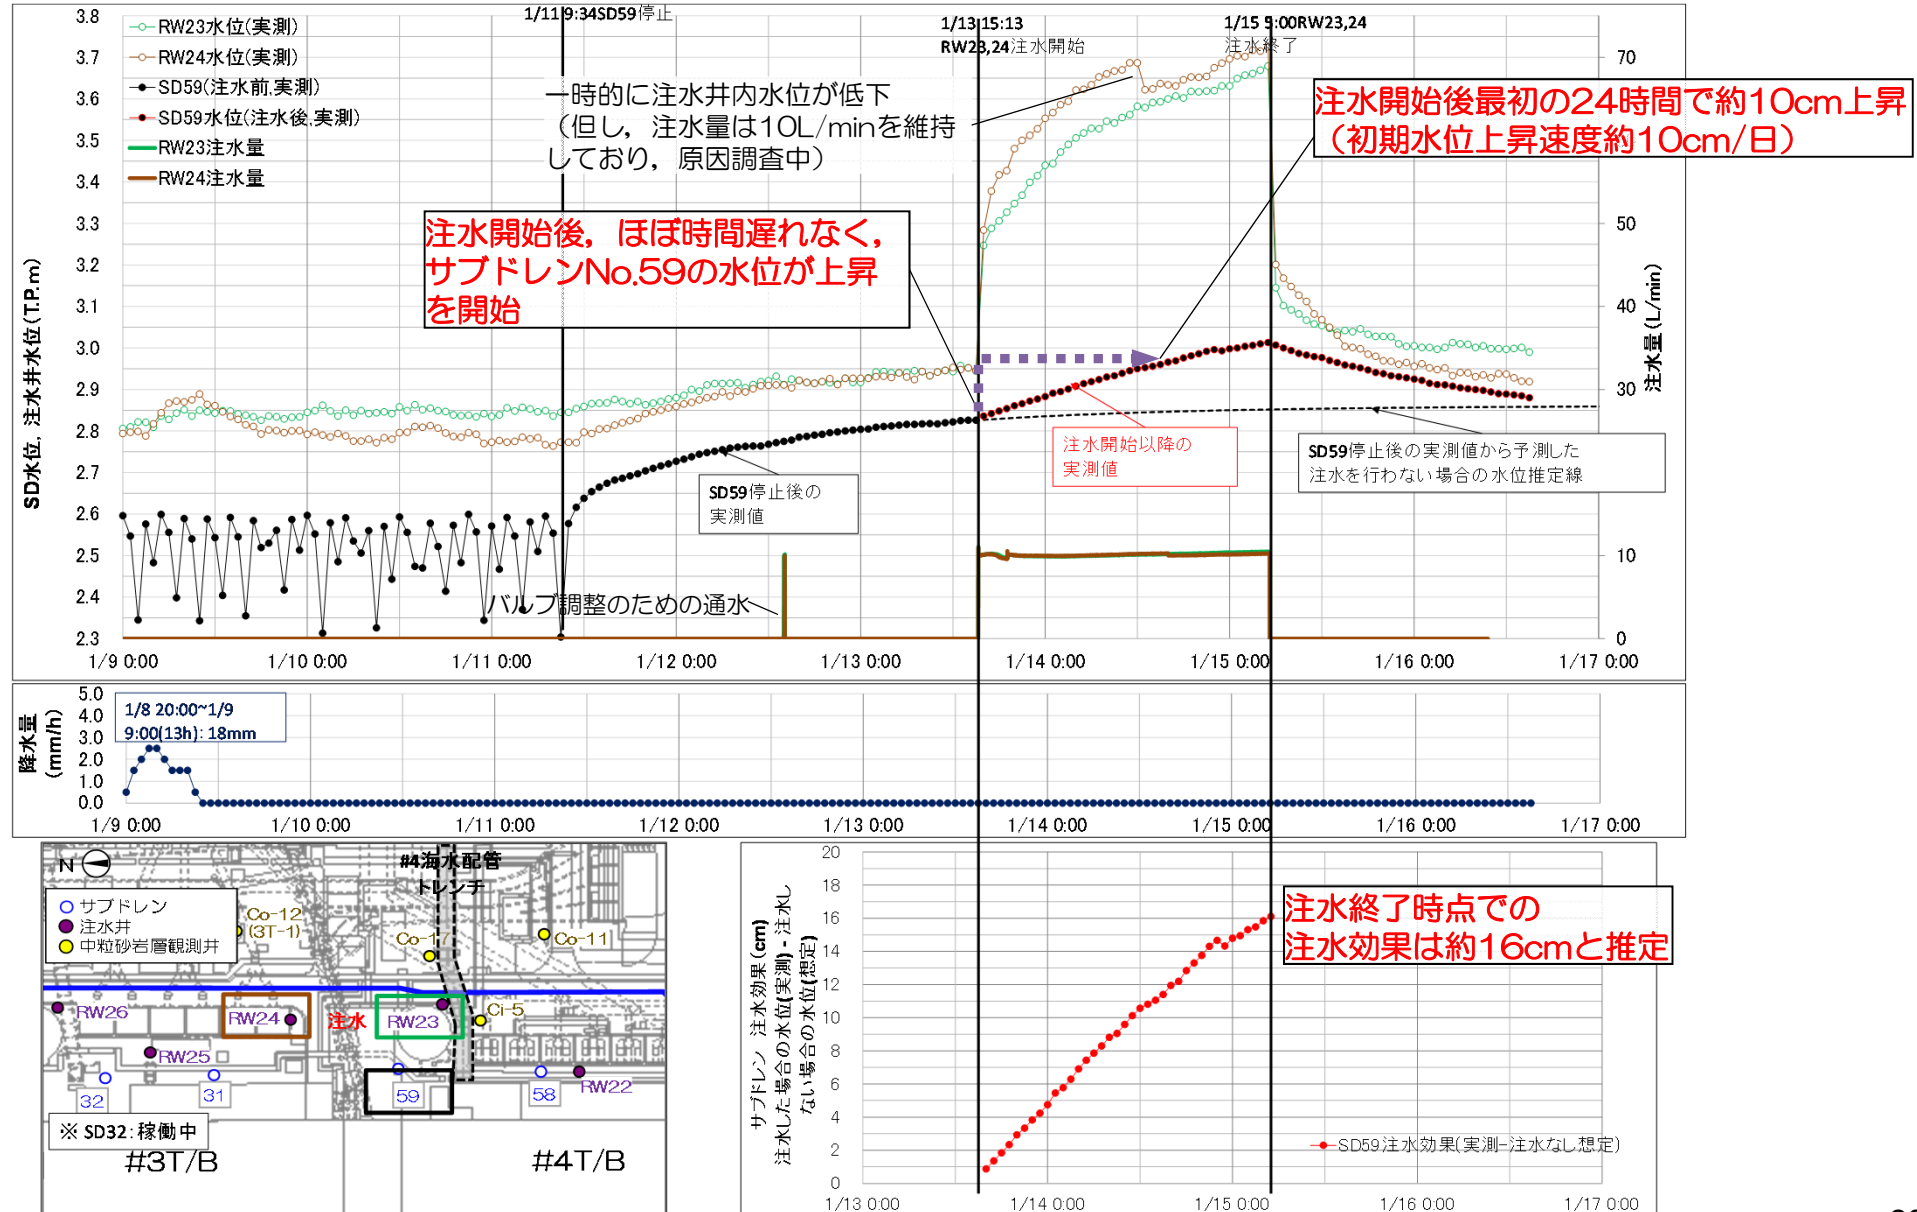
5-2 関連井戸の水位

- 注水開始後、時間遅れなくサブドレンNo.59の水位は上昇を始め、最初の24時間で約10cm上昇した。
- 水位上昇量の実績を踏まえたサブドレンNo.59の水位上昇予測より、注水終了時点での注水効果は約16cmと推定した。

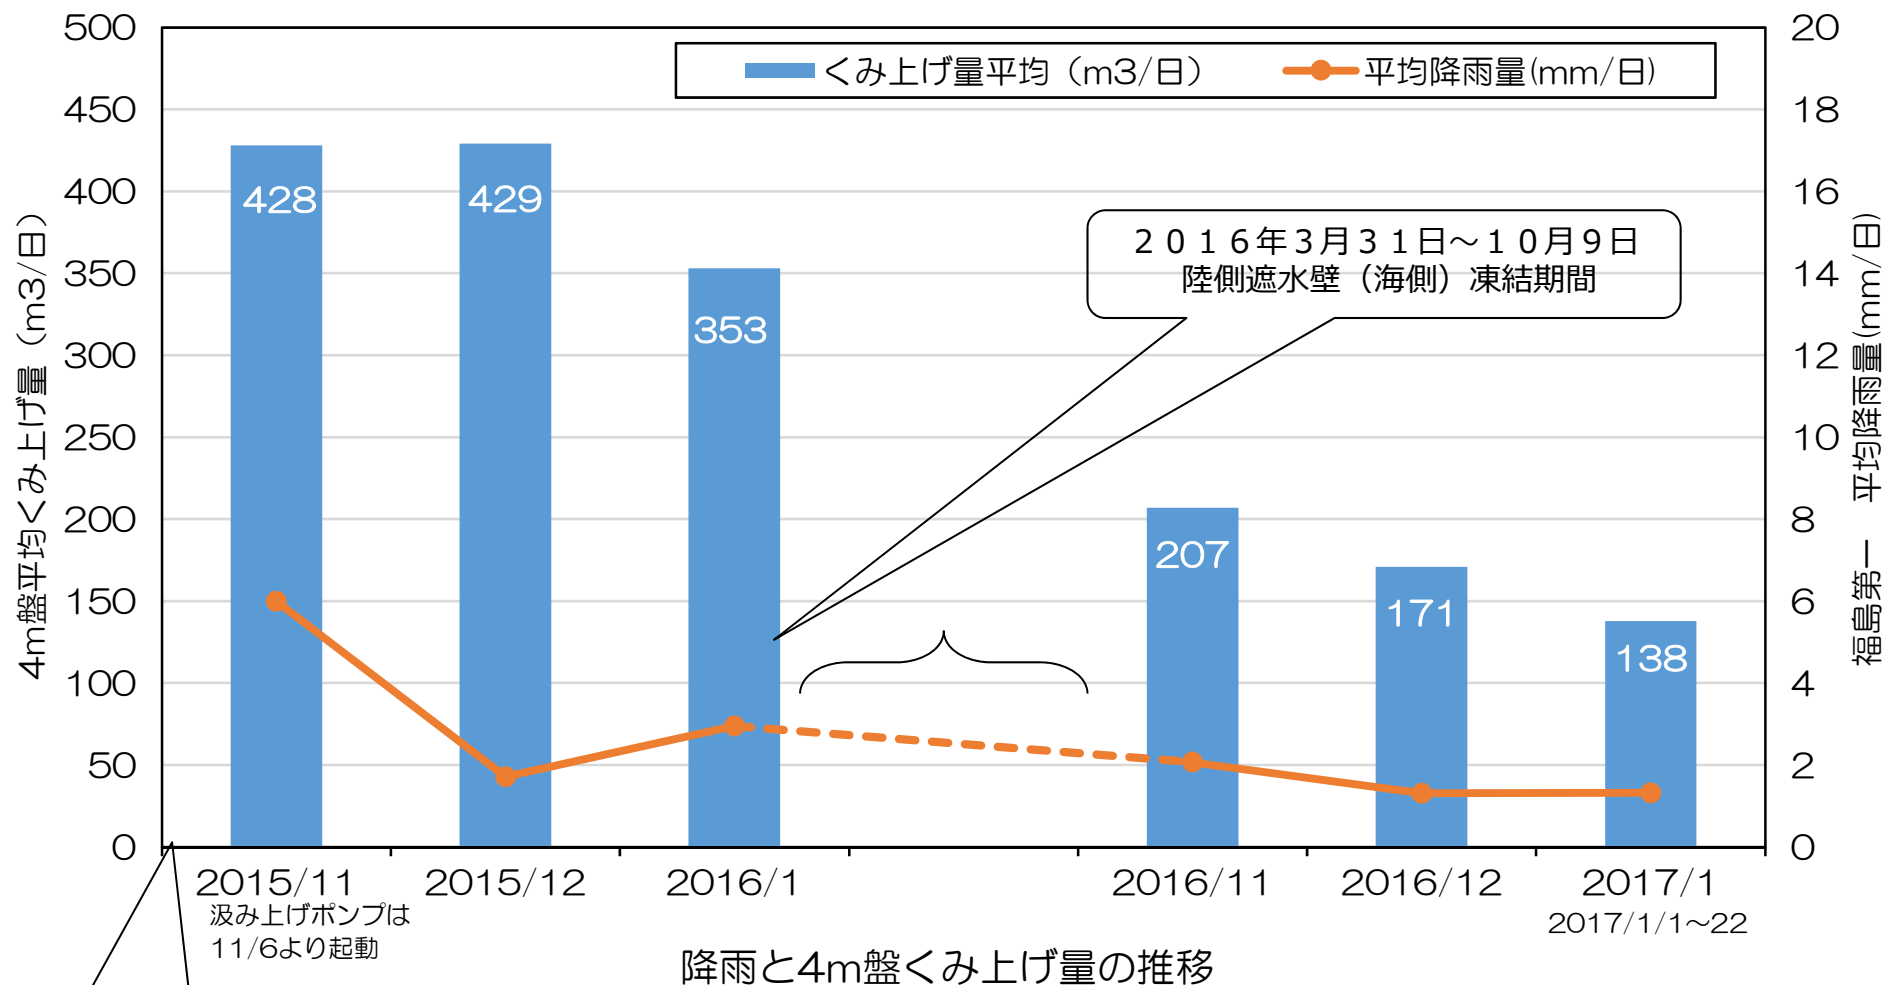
【参考】陸側遮水壁（海側）の凍結等による4m盤汲み上げ量抑制効果

4 m盤の汲み上げ量は、凍結前は約400m³/日程度だったが、直近では140m³/日程度に低下してきている。（1月19日にこれまでで最小の107m³/日を記録。）
