# タービン建屋東側における 地下水及び海水中の放射性物質濃度の状況について

2017年2月3日

東京電力ホールディングス株式会社

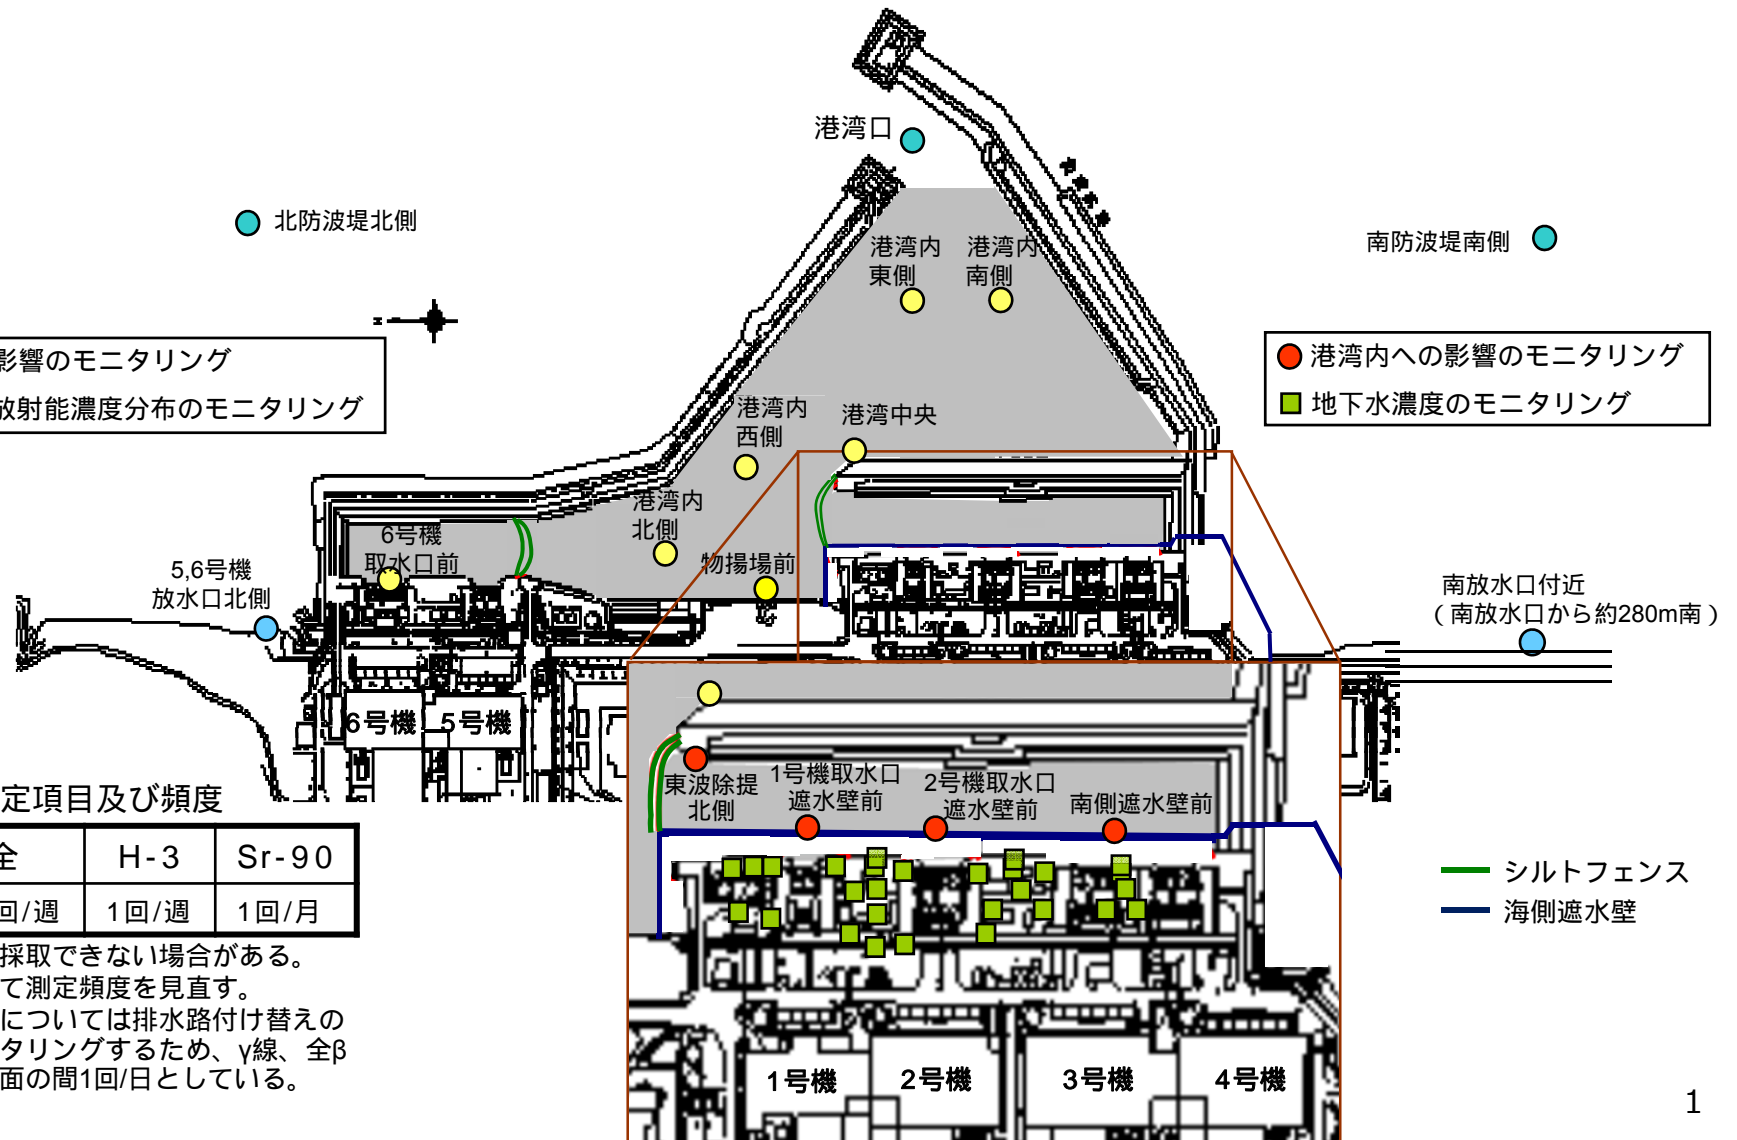
# モニタリング計画 (サンプリング箇所)

● 海洋への影響のモニタリング  
● 港湾内の放射能濃度分布のモニタリング

● 港湾内への影響のモニタリング  
■ 地下水濃度のモニタリング

## 基本的な測定項目及び頻度

| 線 | 全 | H-3 | Sr-90 |
| 1回/週 | 1回/週 | 1回/週 | 1回/月 |

- ・ 天候により採取できない場合がある。
- ・ 必要に応じて測定頻度を見直す。
- ・ 港湾内海水については排水路付け替えの影響をモニタリングするため、γ線、全βについて当面の間1回/日としている。

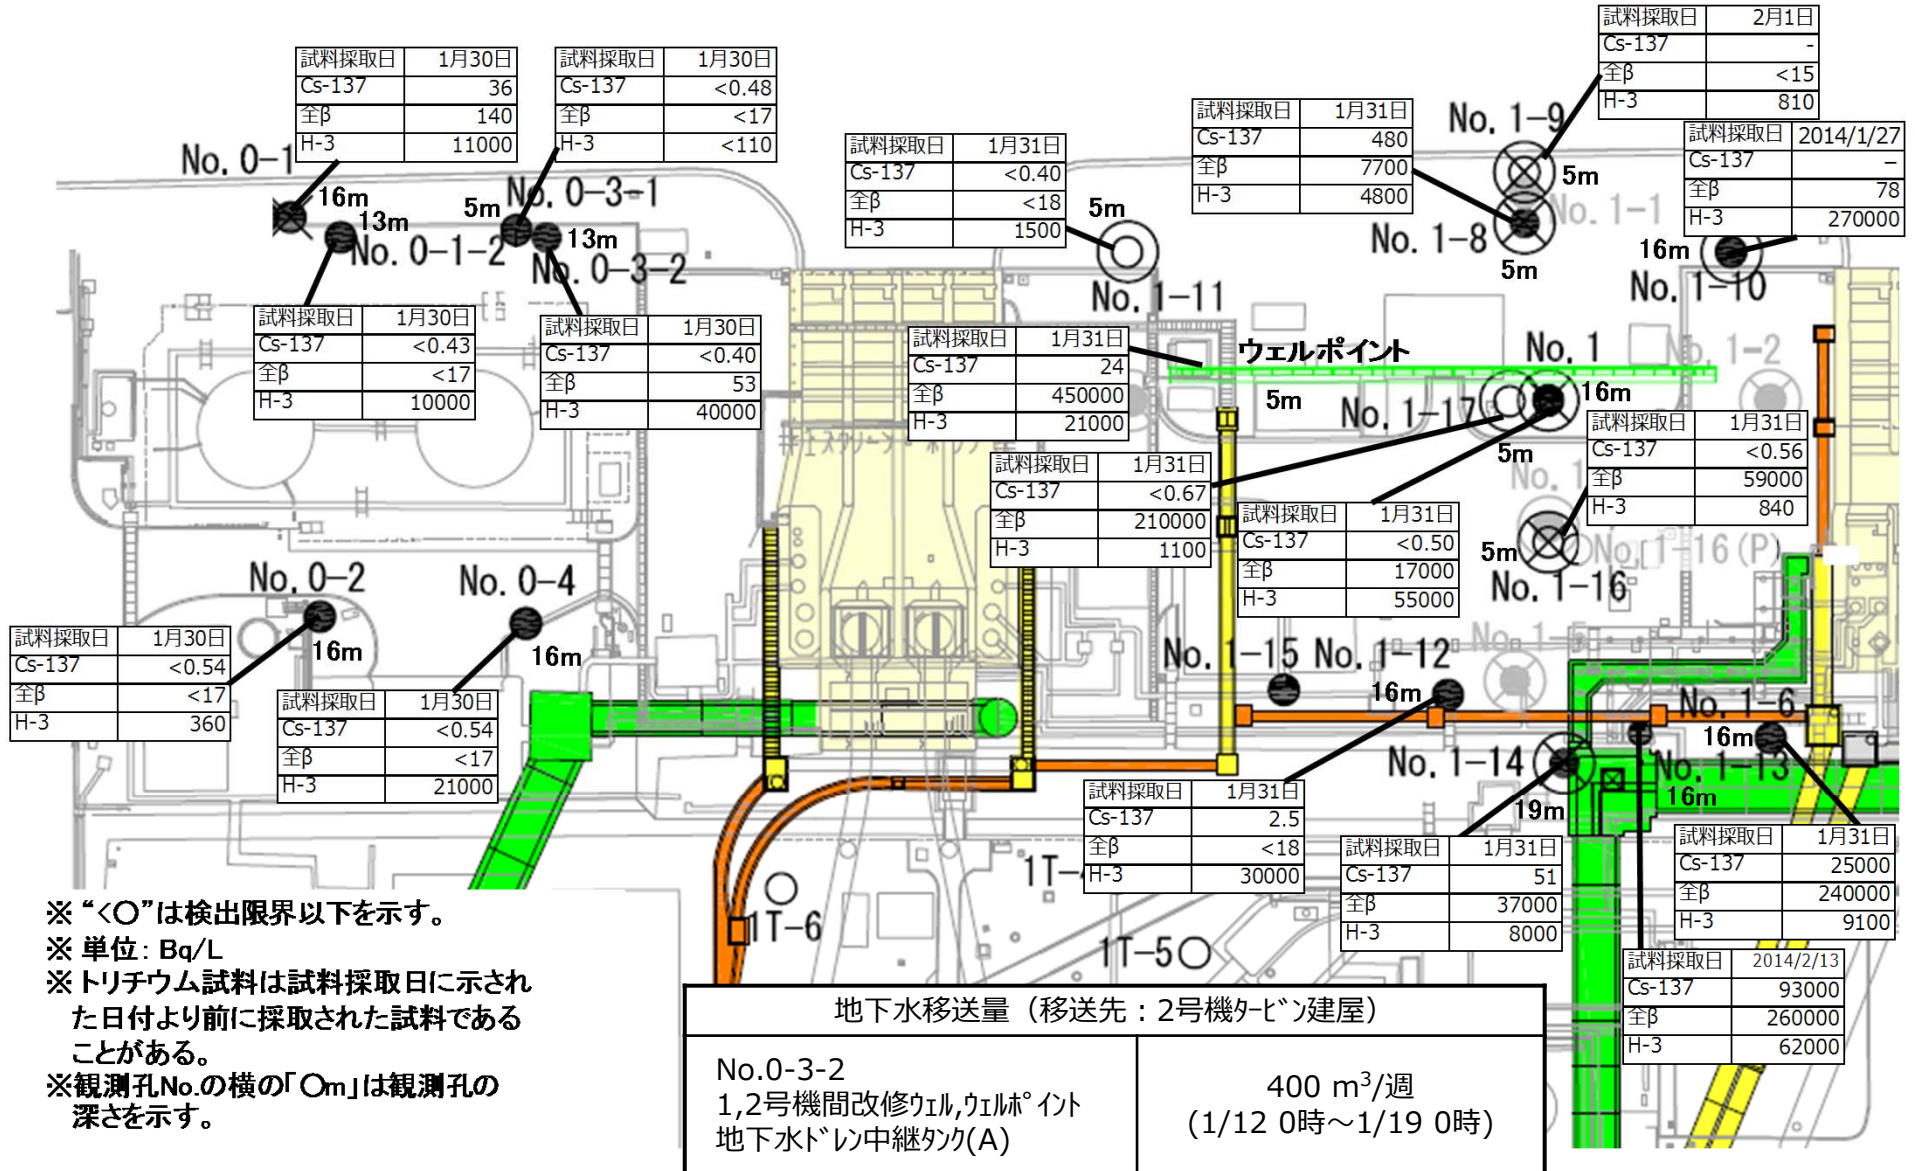
# タービン建屋東側の地下水濃度 (1/2)

## <1号機北側、1,2号機取水口間>

- ※ “<〇”は検出限界以下を示す。
- ※ 単位: Bq/L
- ※ トリチウム試料は試料採取日に示された日付より前に採取された試料であることがある。
- ※ 観測孔No.の横の「Om」は観測孔の深さを示す。

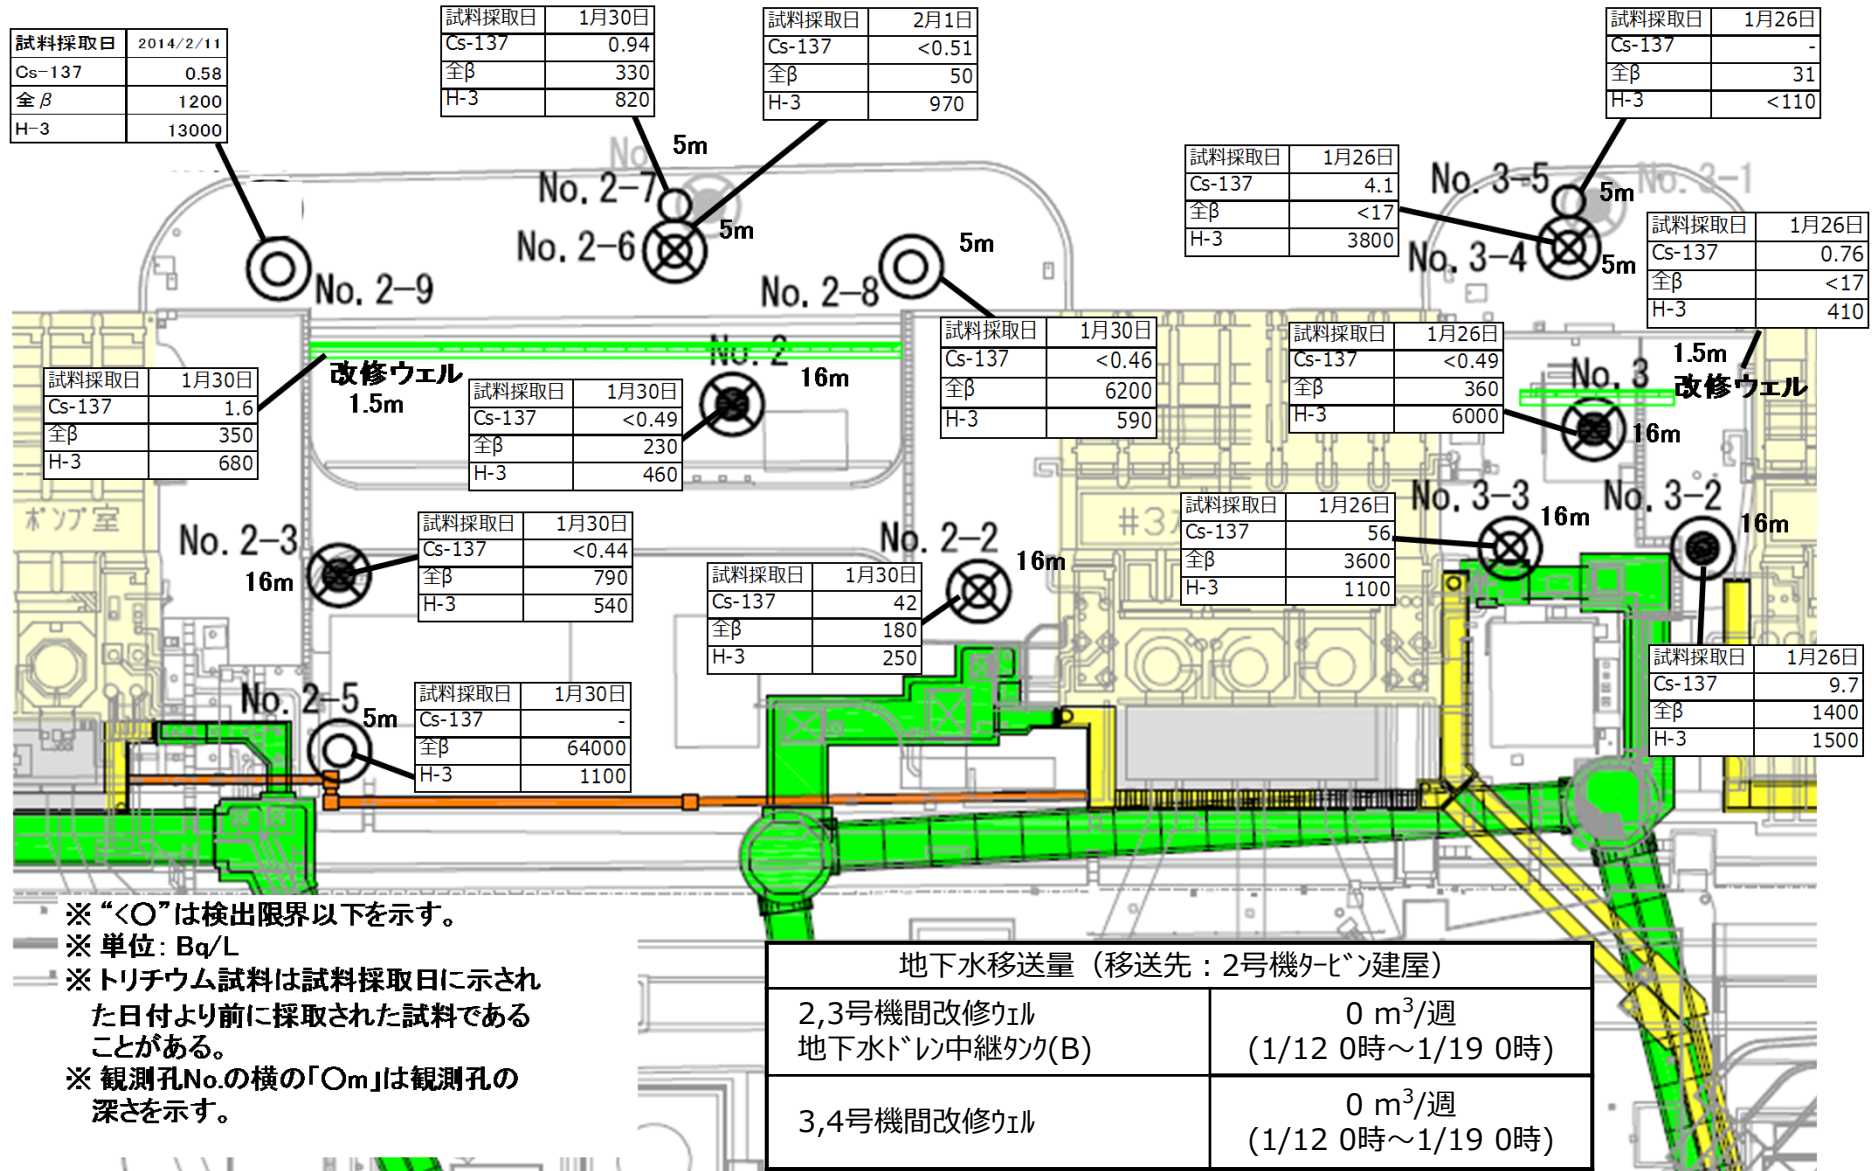
# タービン建屋東側の地下水濃度 (2/2)

## <2,3号機取水口間、3,4号機取水口間>

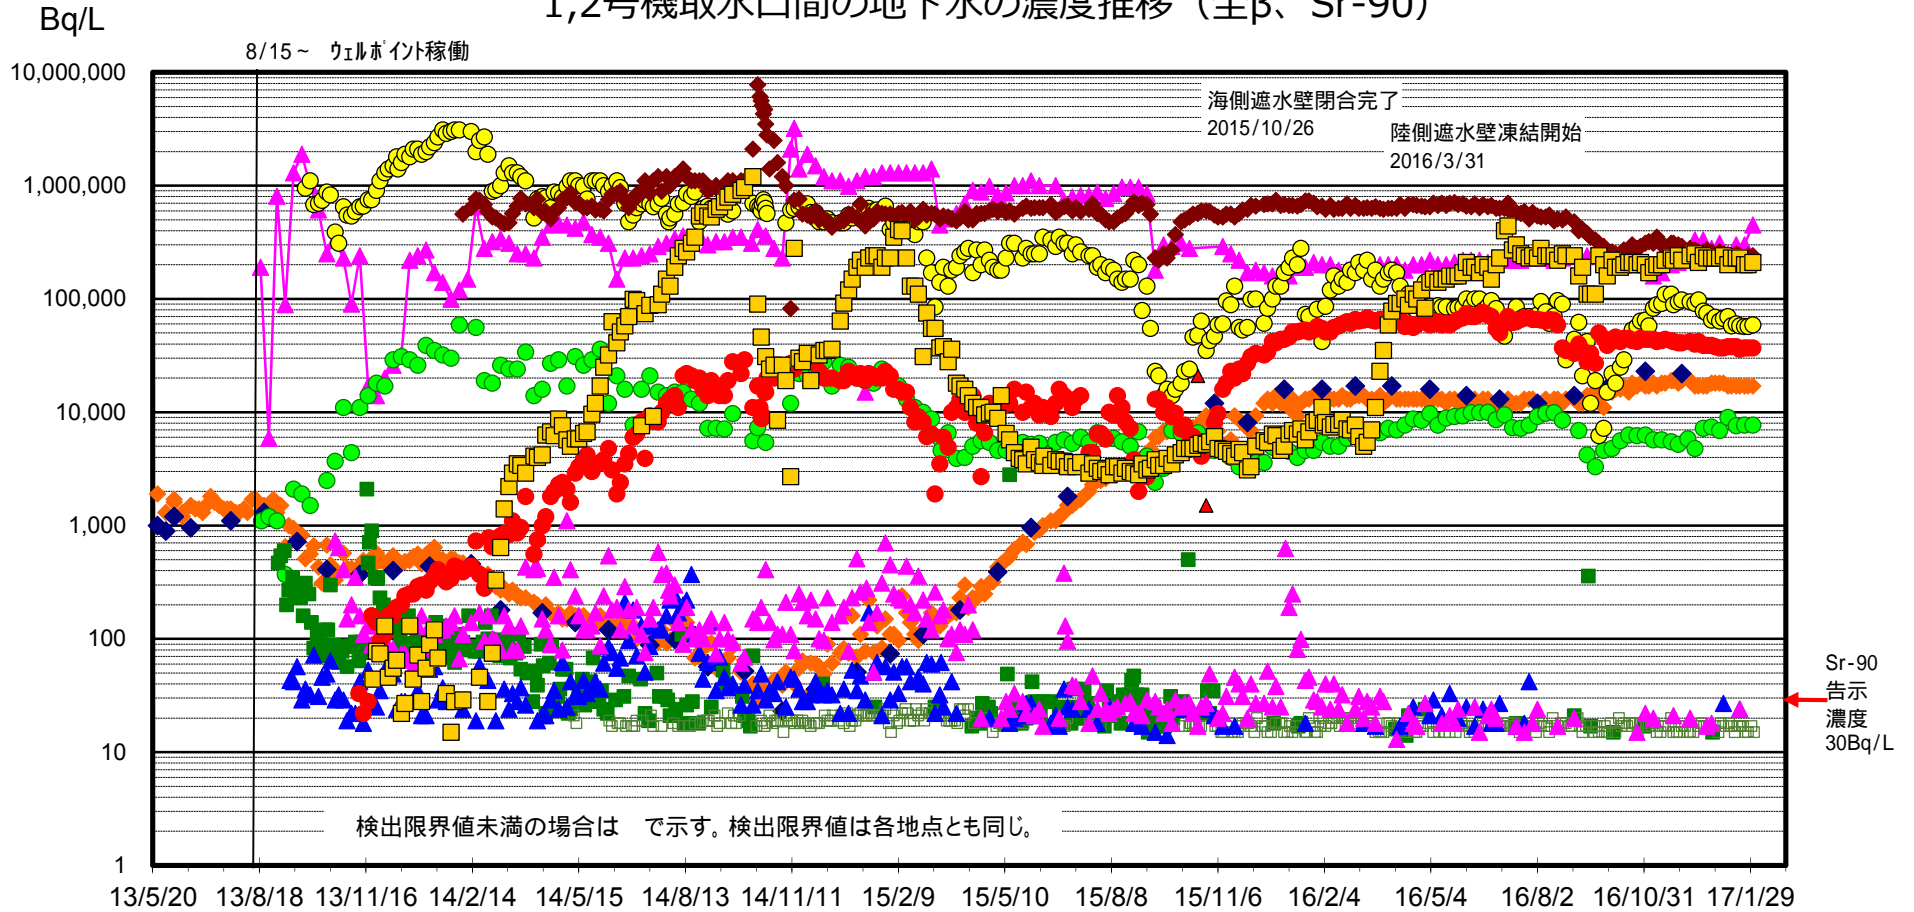
## 1,2号機取水口間の地下水の濃度推移 (全β、Sr-90)

- ◆ 地下水No.1 全β
- ◆ 地下水No.1 Sr-90
- 地下水No.1-8 全β
- 地下水No.1-9 全β
- 地下水No.1-9 全βND値
- ▲ 1,2uウェルポイント 全β
- ▲ 1,2u改修ウェル 全β
- ▲ 地下水No.1-11 全β
- 地下水No.1-16 全β
- ◆ 地下水No.1-6 全β
- ▲ 地下水No.1-12 全β
- 地下水No.1-14 全β
- 地下水No.1-17 全β

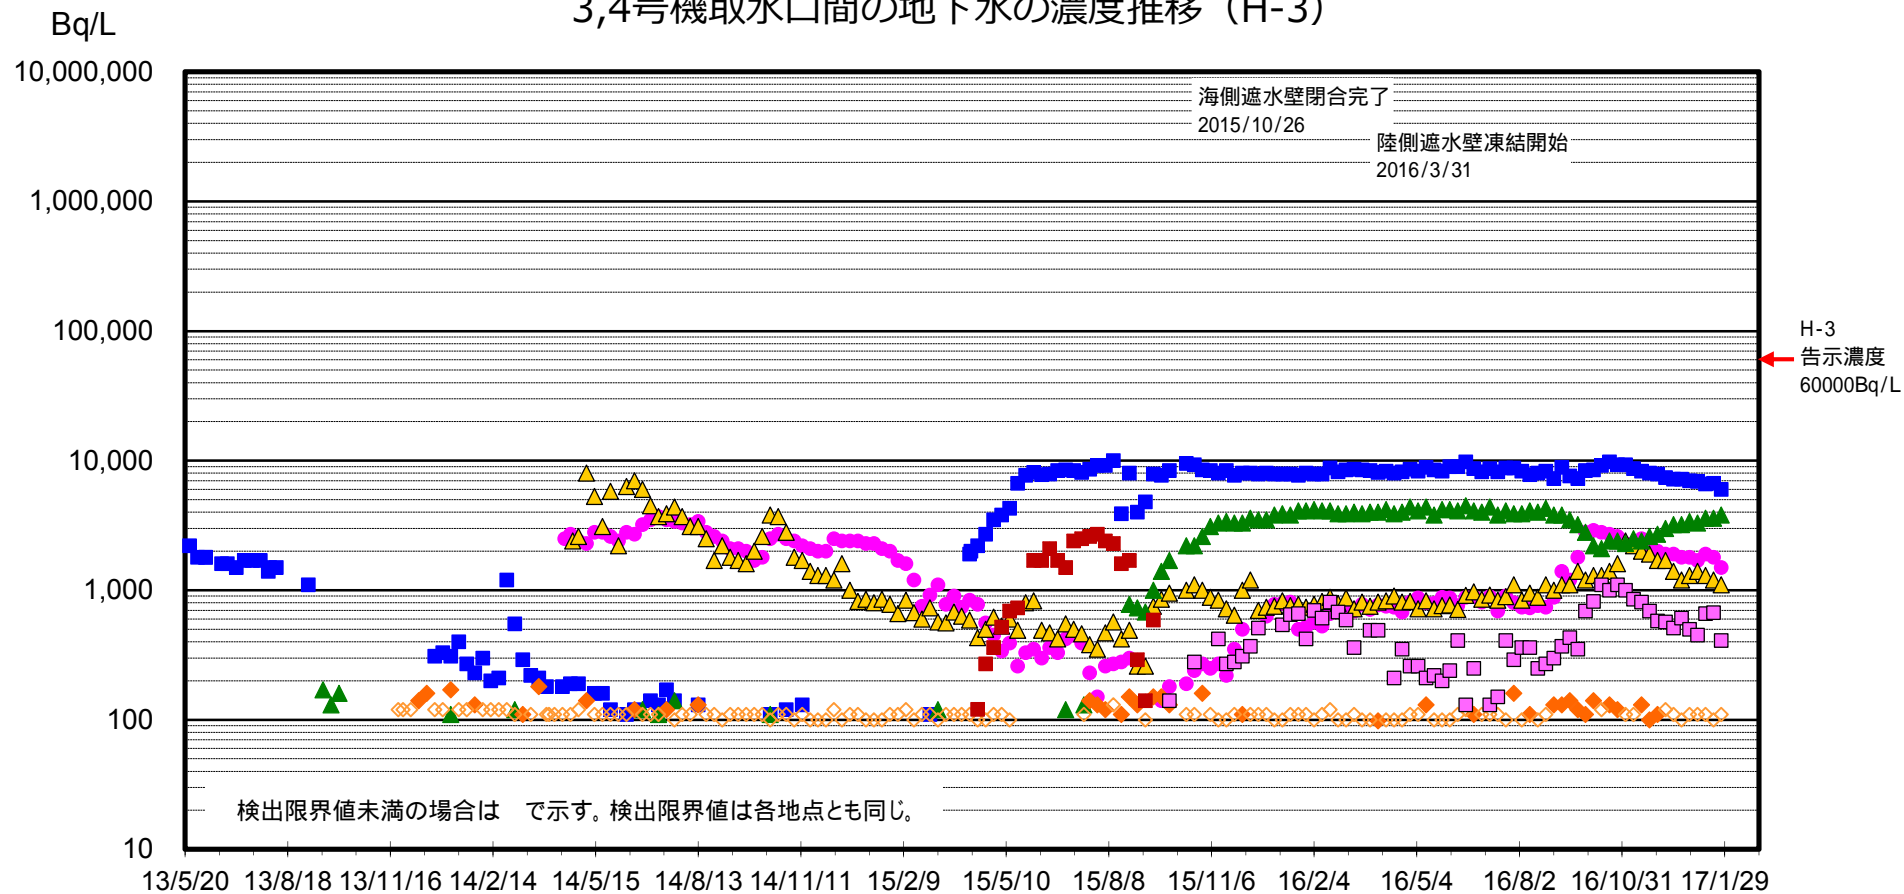
## 3,4号機取水口間の地下水の濃度推移 (H-3)

- 地下水No.3 H-3
- 地下水No.3-2 H-3
- ▲ 地下水No.3-3 H-3
- ▲ 地下水No.3-4 H-3
- ◆ 地下水No.3-5<sup>1</sup> H-3
- ◇ 地下水No.3-5<sup>2</sup> H-3ND値
- 3,4u威尔ポイント H-3
- 3,4u改修威尔ポイント H-3

1: 2015/5/20~7/8 水位低下のため採取できず。 2: 2015/10/15,29,11/5 水位低下のため採取できず。

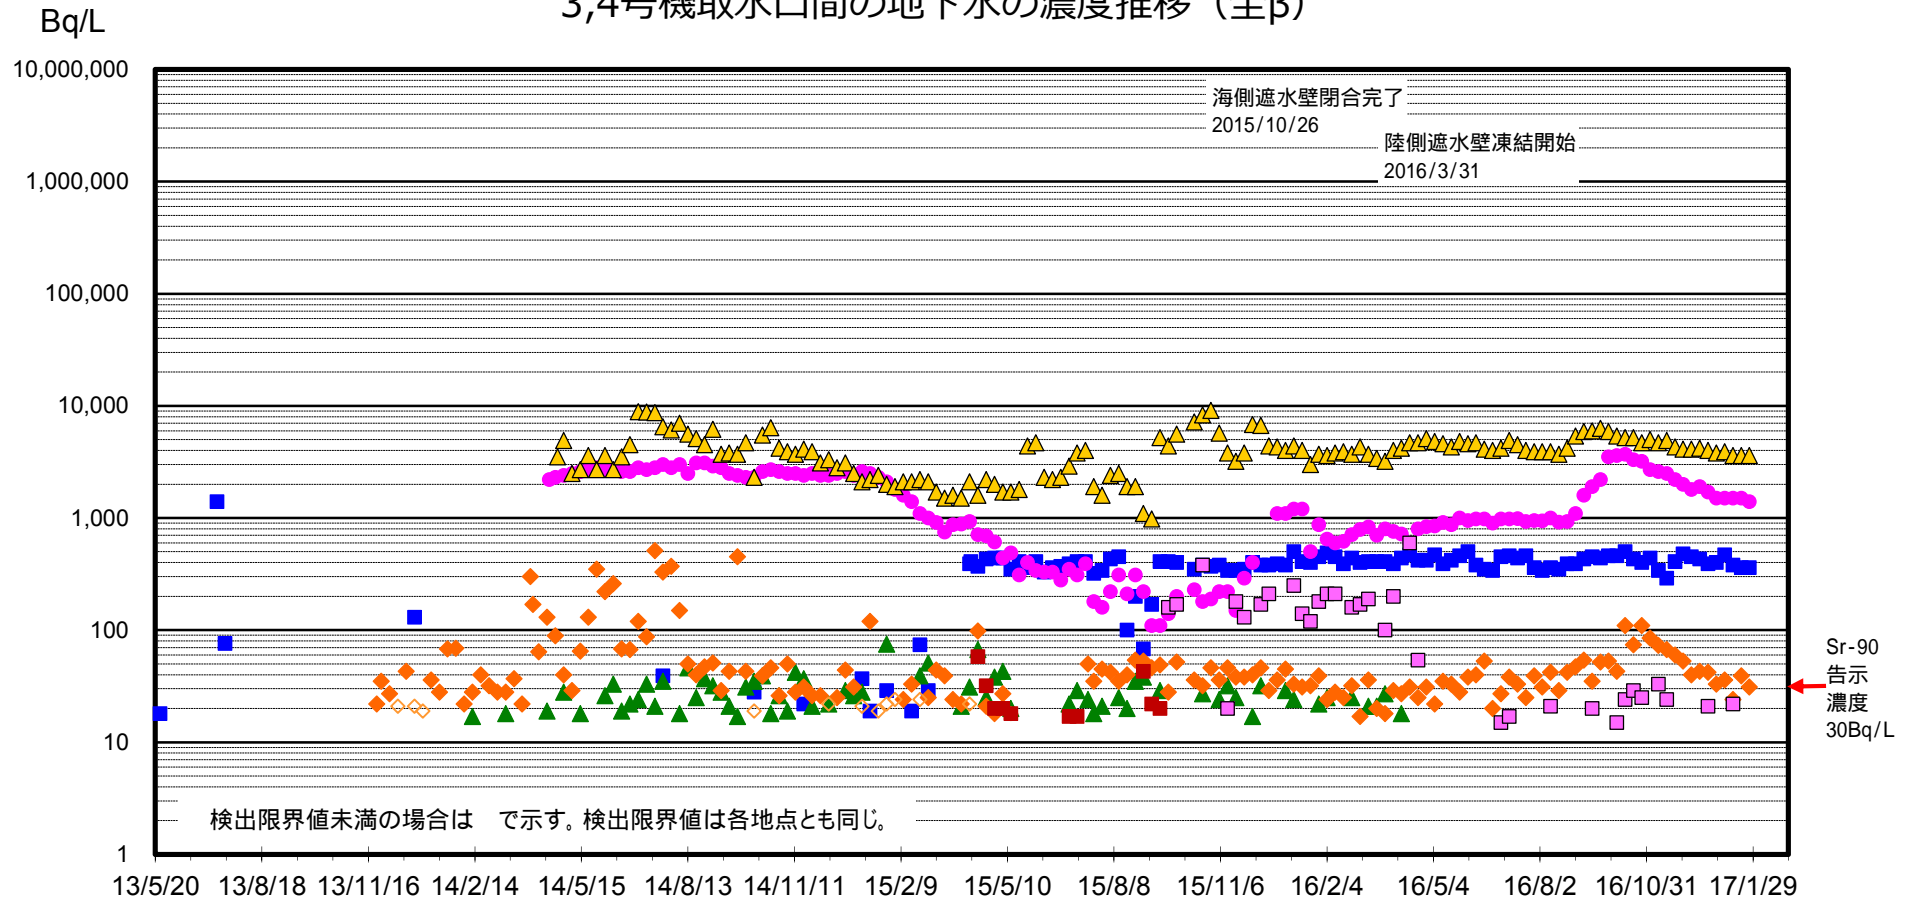
## 3,4号機取水口間の地下水の濃度推移 (全β)

- 地下水No.3 全β
- 地下水No.3-2 全β
- ▲ 地下水No.3-3 全β
- ▲ 地下水No.3-4 全β
- ◆ 地下水No.3-5 全β
- ◇ 地下水No.3-5 全βND値<sup>1</sup>
- 3,4uウエルポイント 全β
- 3,4u改修ウエル 全β<sup>2</sup>

1: 2015/5/20~7/8 水位低下のため採取できず。 2: 2015/10/15,29,11/5 水位低下のため採取できず。

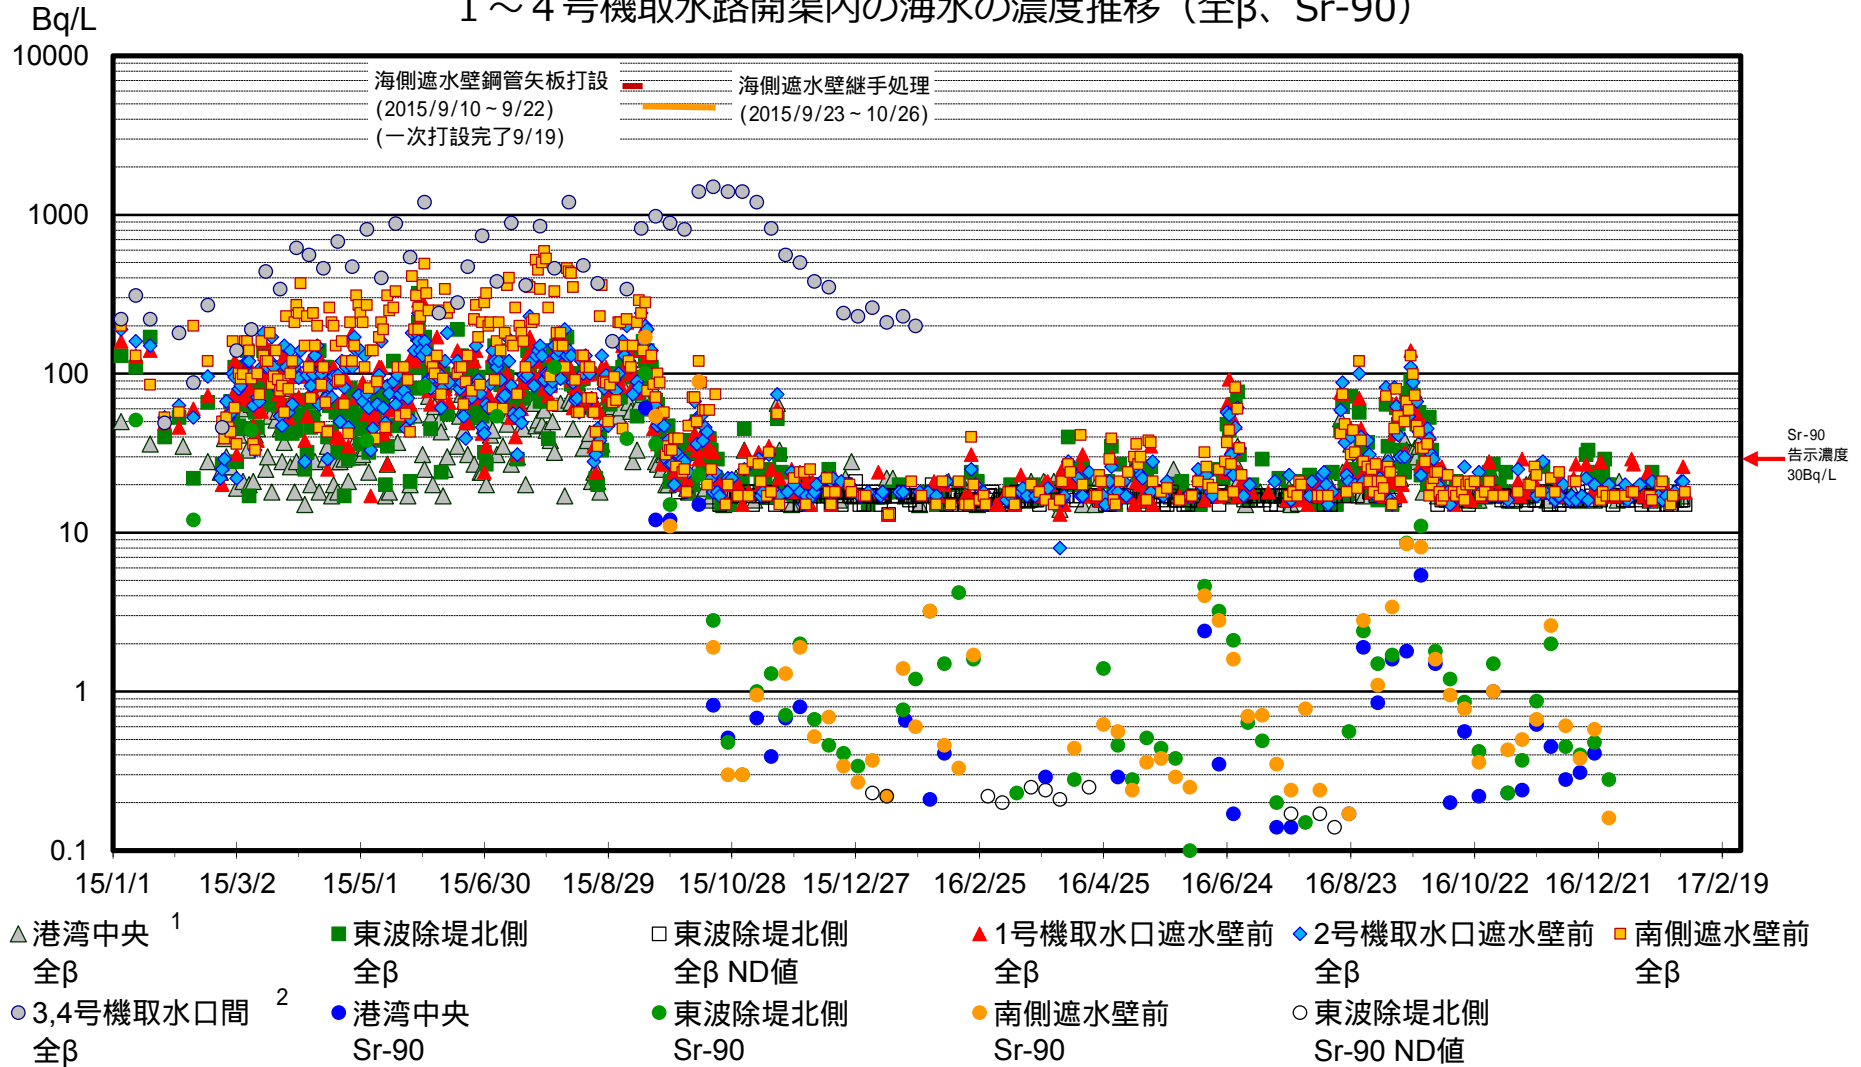
## 1～4号機取水路開渠内の海水の濃度推移 (全β、Sr-90)

1: 開渠外の採取点

2: 海側遮水壁山側の採取点 2016/1/31採取点廃止。

注: 全βについて検出限界値未満の場合は 〇 で示す。検出限界値は各地点とも同じ。  
Sr-90について検出限界値未満の場合は 〇 で示す。検出限界値は各地点とも同じ。

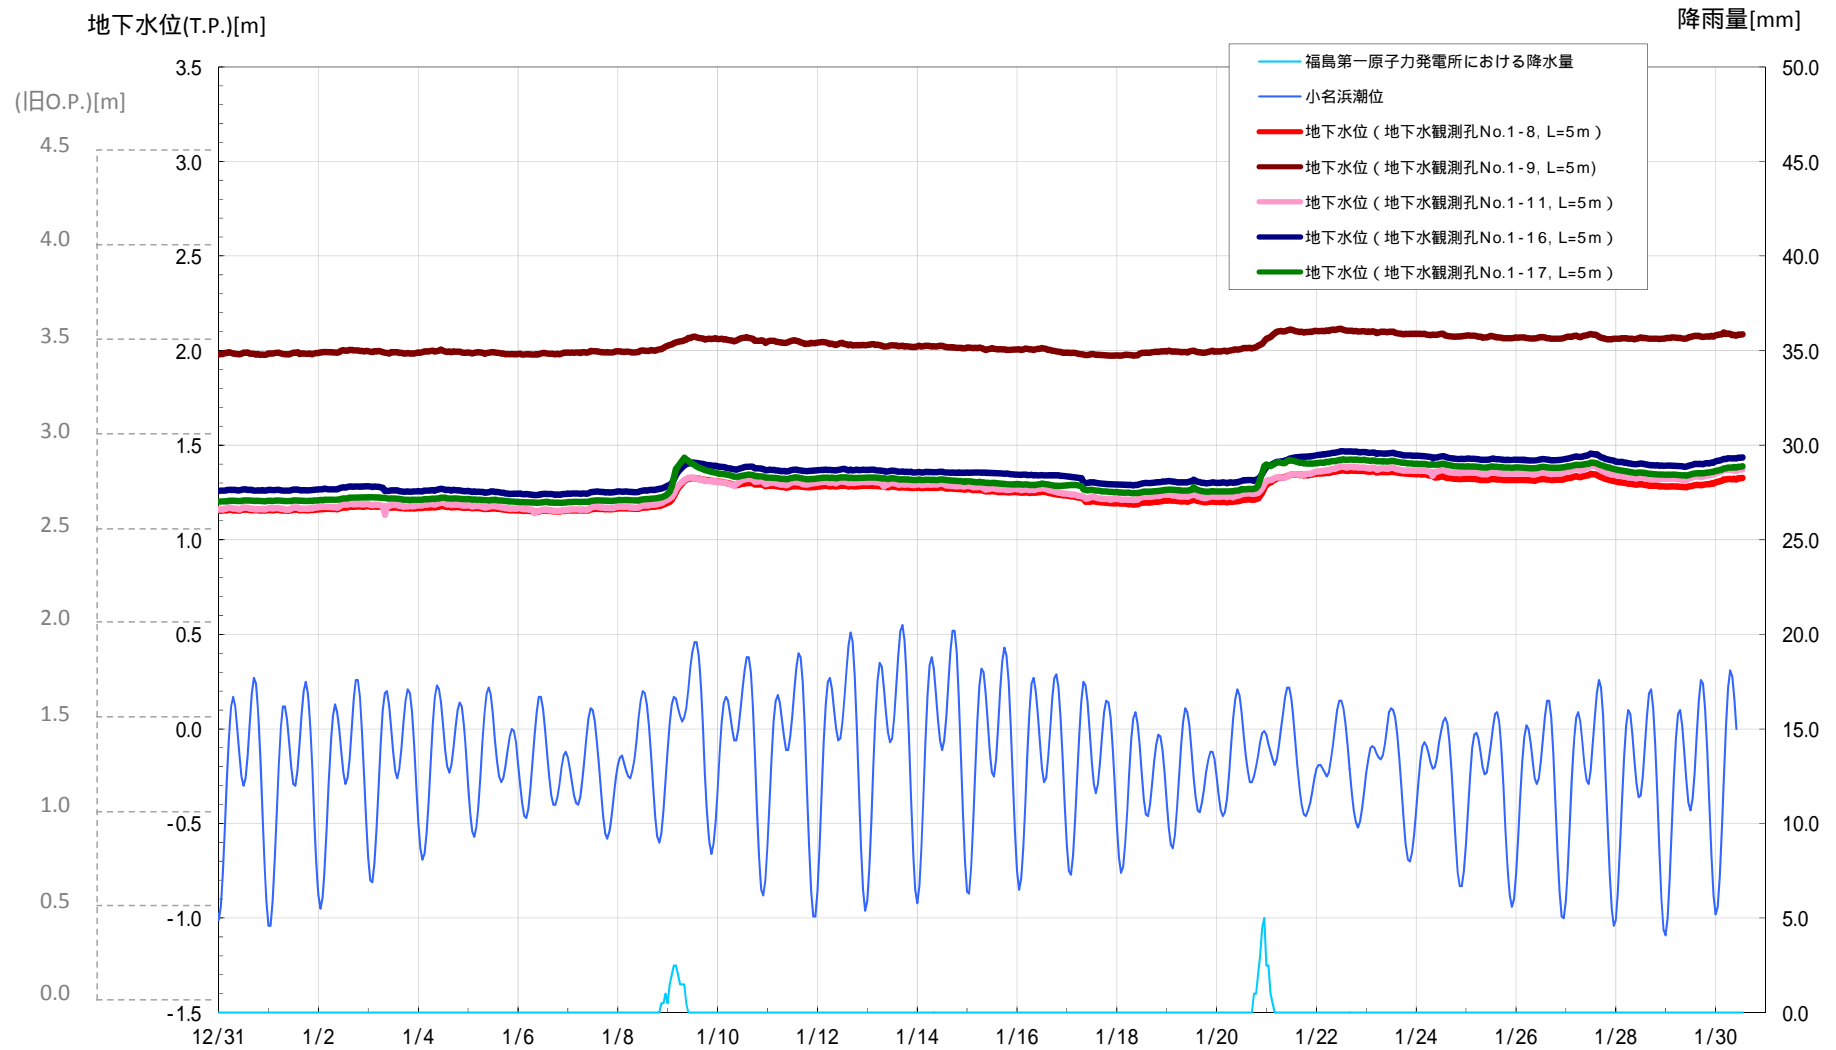
# 地下水位の挙動（1-2号機間：12月31日～1月30日）

水位計による自動測定データ。

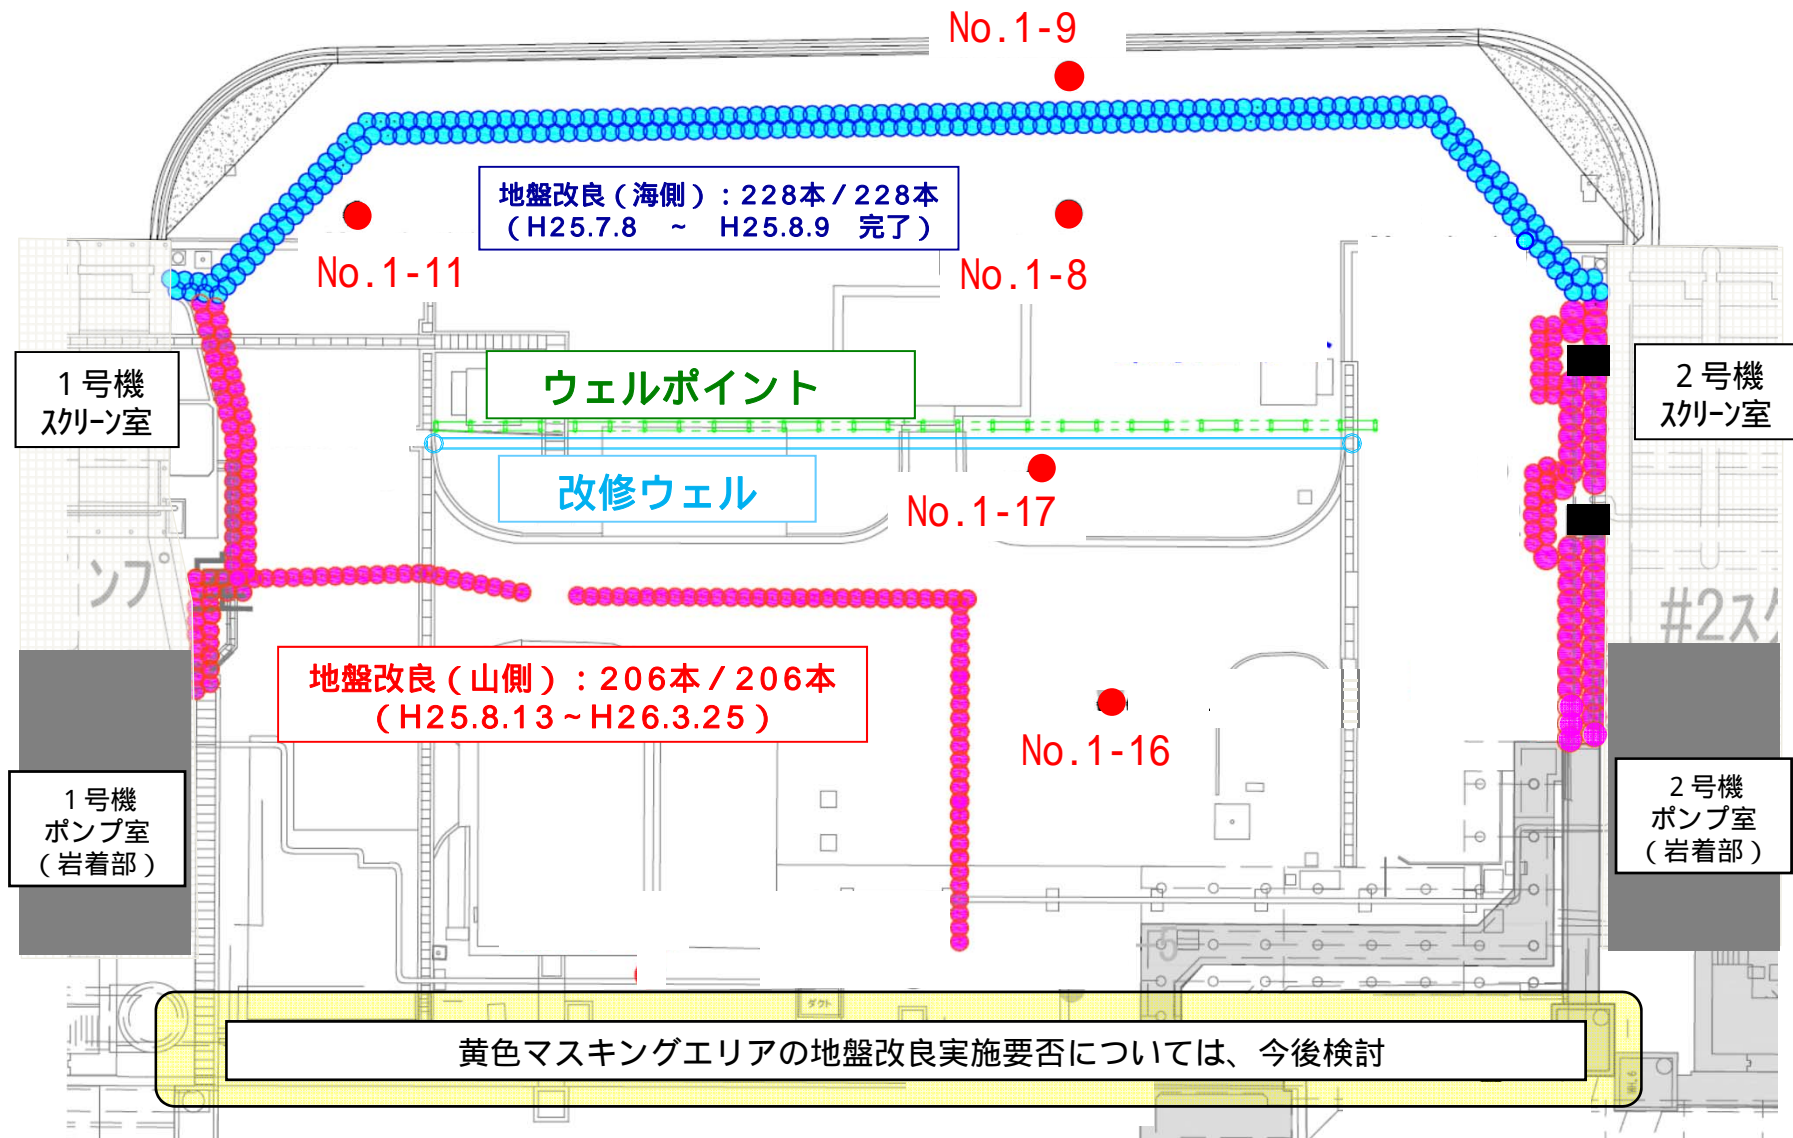
# 1-2号機間地盤改良工事の進捗状況 (2月3日朝時点)

1-2号機間ウェルポイントについては2015年10月14日に改修ウェルに切り替え

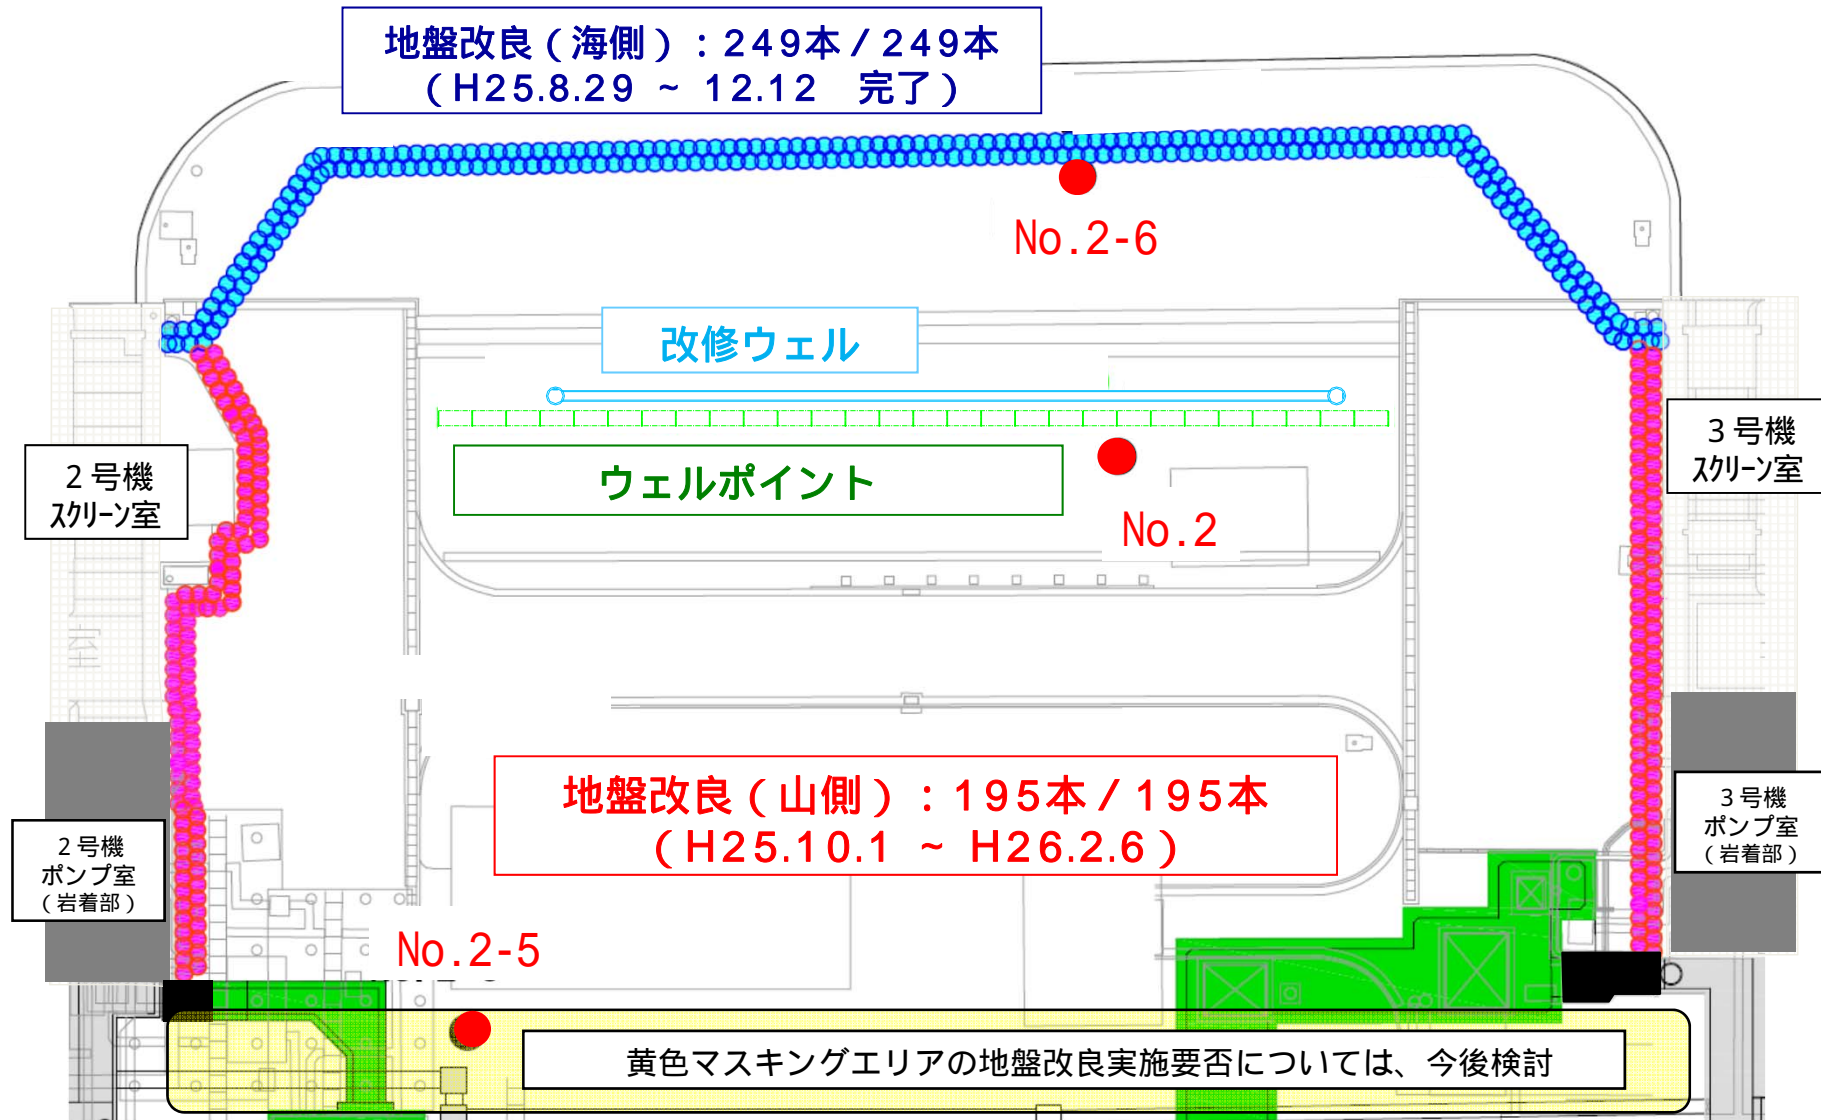
## 2 - 3号機間地盤改良工事の進捗状況 (2月3日朝時点)

2 - 3号機間ウェルポイントについては2015年10月14日に改修ウェルに切り替え

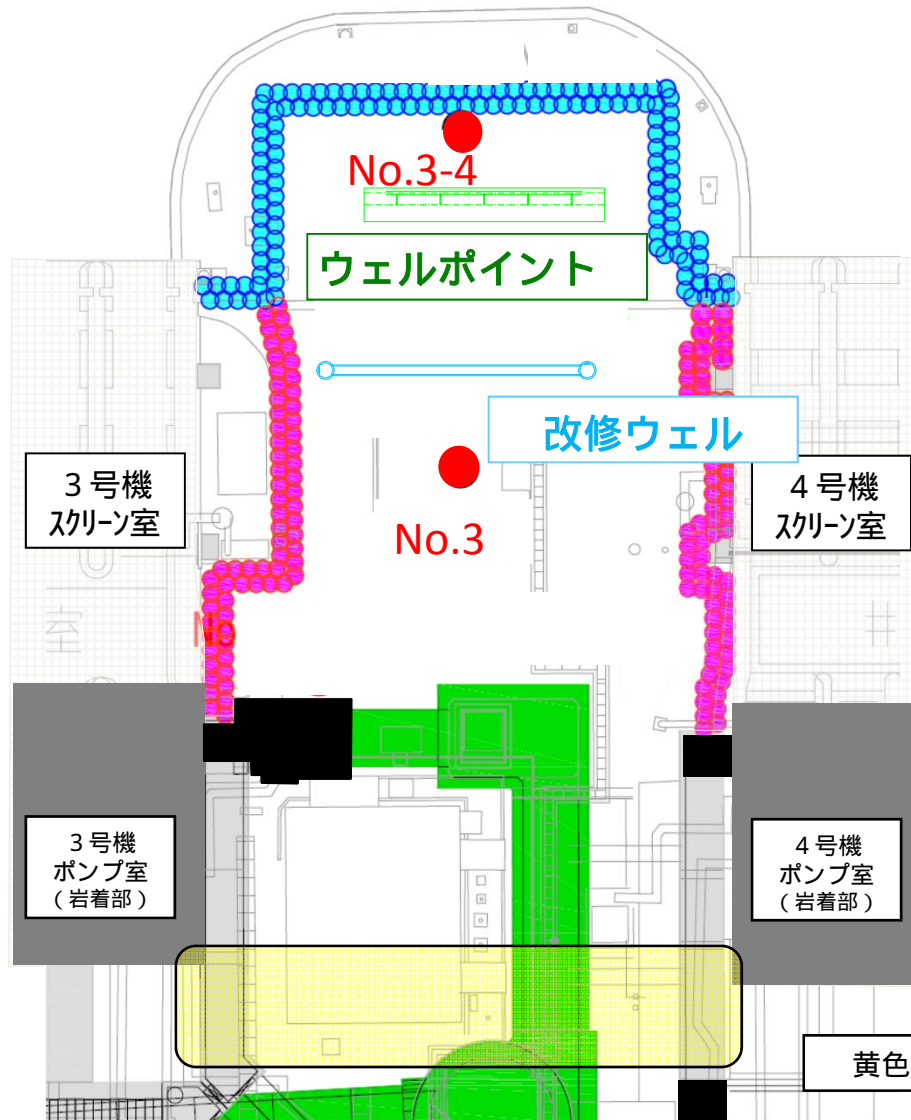
### 3 - 4号機間地盤改良工事の進捗状況 (2月3日朝時点)

地盤改良 (海側) : 132本 / 132本  
(H25.8.23 ~ H26.1.23 完了)

地盤改良 (山側) : 137本 / 137本  
(H25.10.19 ~ H26.3.5)

黄色マスキングエリアの地盤改良実施要否については、今後検討

3 - 4号機間ウェルポイントについては2015年9月17日に改修ウェルに切り替え
