1号機原子炉格納容器内部調査について

東京電力ホールディングス株式会社

1 . PCV内部調査における作業ステップ概要

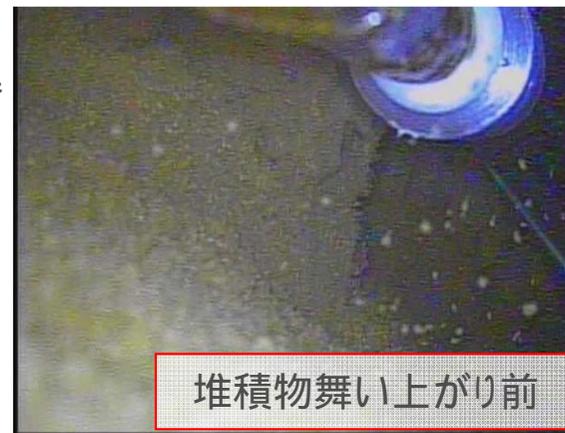
- 前回のPCV内部調査(2015年4月)後、常設監視計器を再設置した際にPCV滞留水中に堆積物(浮遊物)の舞い上がりが確認されている。
- PCV内底部の堆積物は今後のPCV内部調査やデブリ取出しの際に障害となる可能性があることから、堆積物の同定と回収・処分方法を検討するため、サンプリングを行う。
- サンプリングした堆積物については、グローブボックス内にて簡易蛍光X線による分析を行うことで、堆積物(浮遊物)の成分を調査する。
採取できた堆積物の量が多く、分析員が扱える線量よりも高くなった場合は、堆積物の一部をPCV内に戻す。

常設監視計器再設置時の堆積物の状況
(2016年1月公表済み)

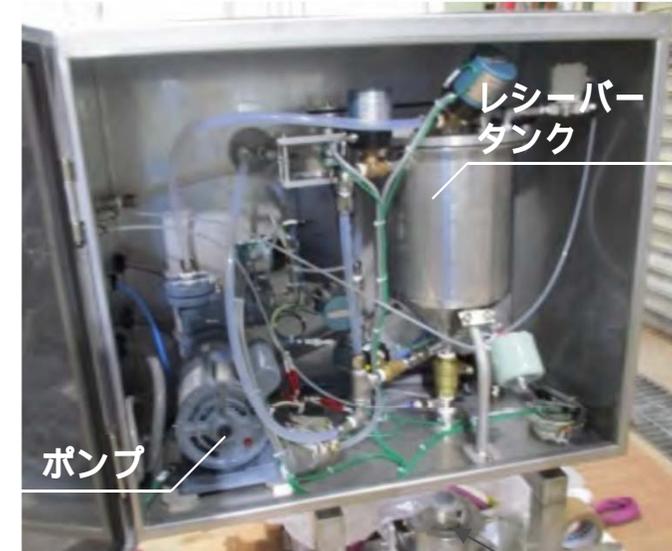
堆積物採取ユニット
