# 1号機 原子炉格納容器内部調査

## 調査前の準備作業の中断について

< 参考資料 >  
2017年3月15日  
東京電力ホールディングス株式会社

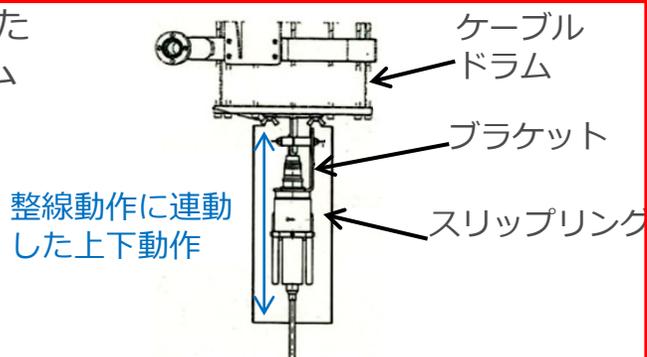
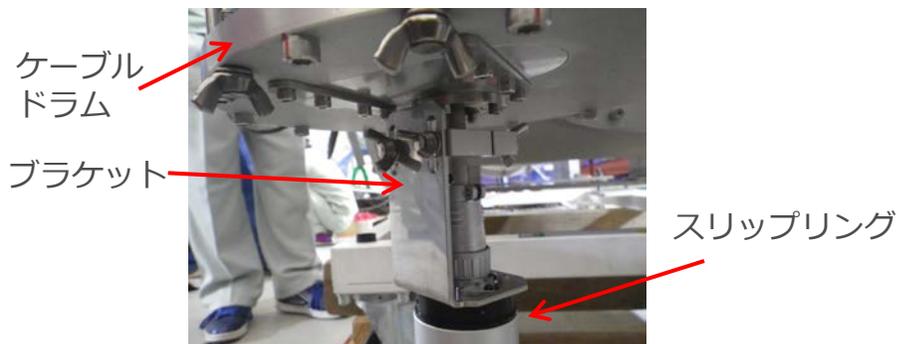
- 作業用カメラのケーブルを送り出す装置（ケーブルドラム）の整線動作に連動して上下するブラケットがケーブルドラム底部に干渉し、ケーブルがスリップリング近傍で断線したものと推定。

A-A側から見た  
ケーブルドラム  
の構造

- ブラケットを取り外したシールボックスとケーブルドラム（一体型）の取替を16日より実施する。
- 自走式調査装置（PMORPH）による調査は、準備が出来次第、別途実施する。
