# 1.1号機 PCV内部調査進捗（18日調査速報） 1/2

< 参考資料 >  
2017年3月19日  
東京電力ホールディングス株式会社

■ 18日の調査状況は以下の通り

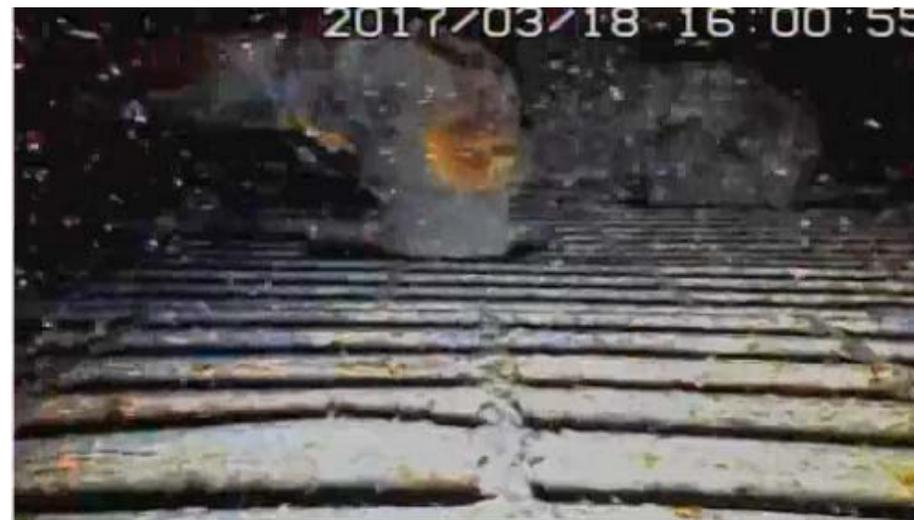
グレーチング上（調査装置 正面左側カメラ画像）

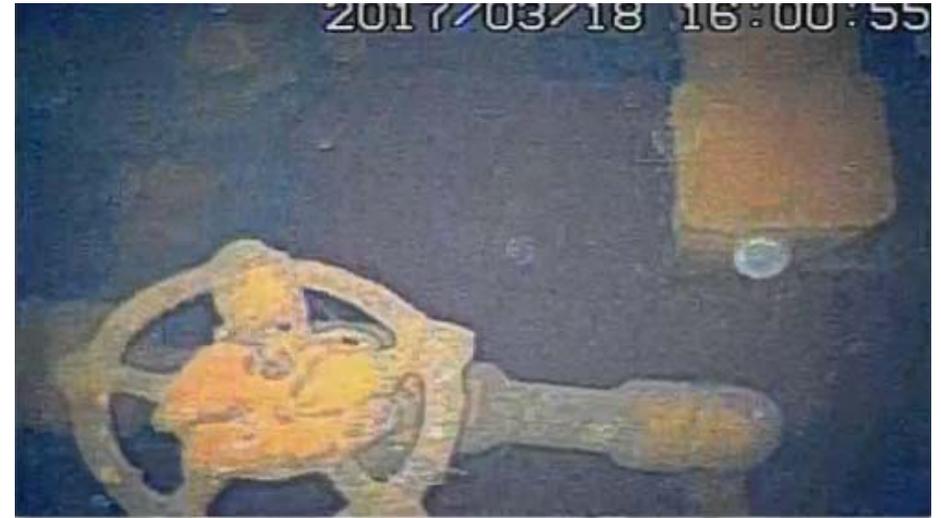
調査点D0水中画像

画像データ及び線量データを整理した後に、PCV底部の状況の評価予定
