# 排水路の水の濃度低減対策について

2017年8月30日

東京電力ホールディングス株式会社

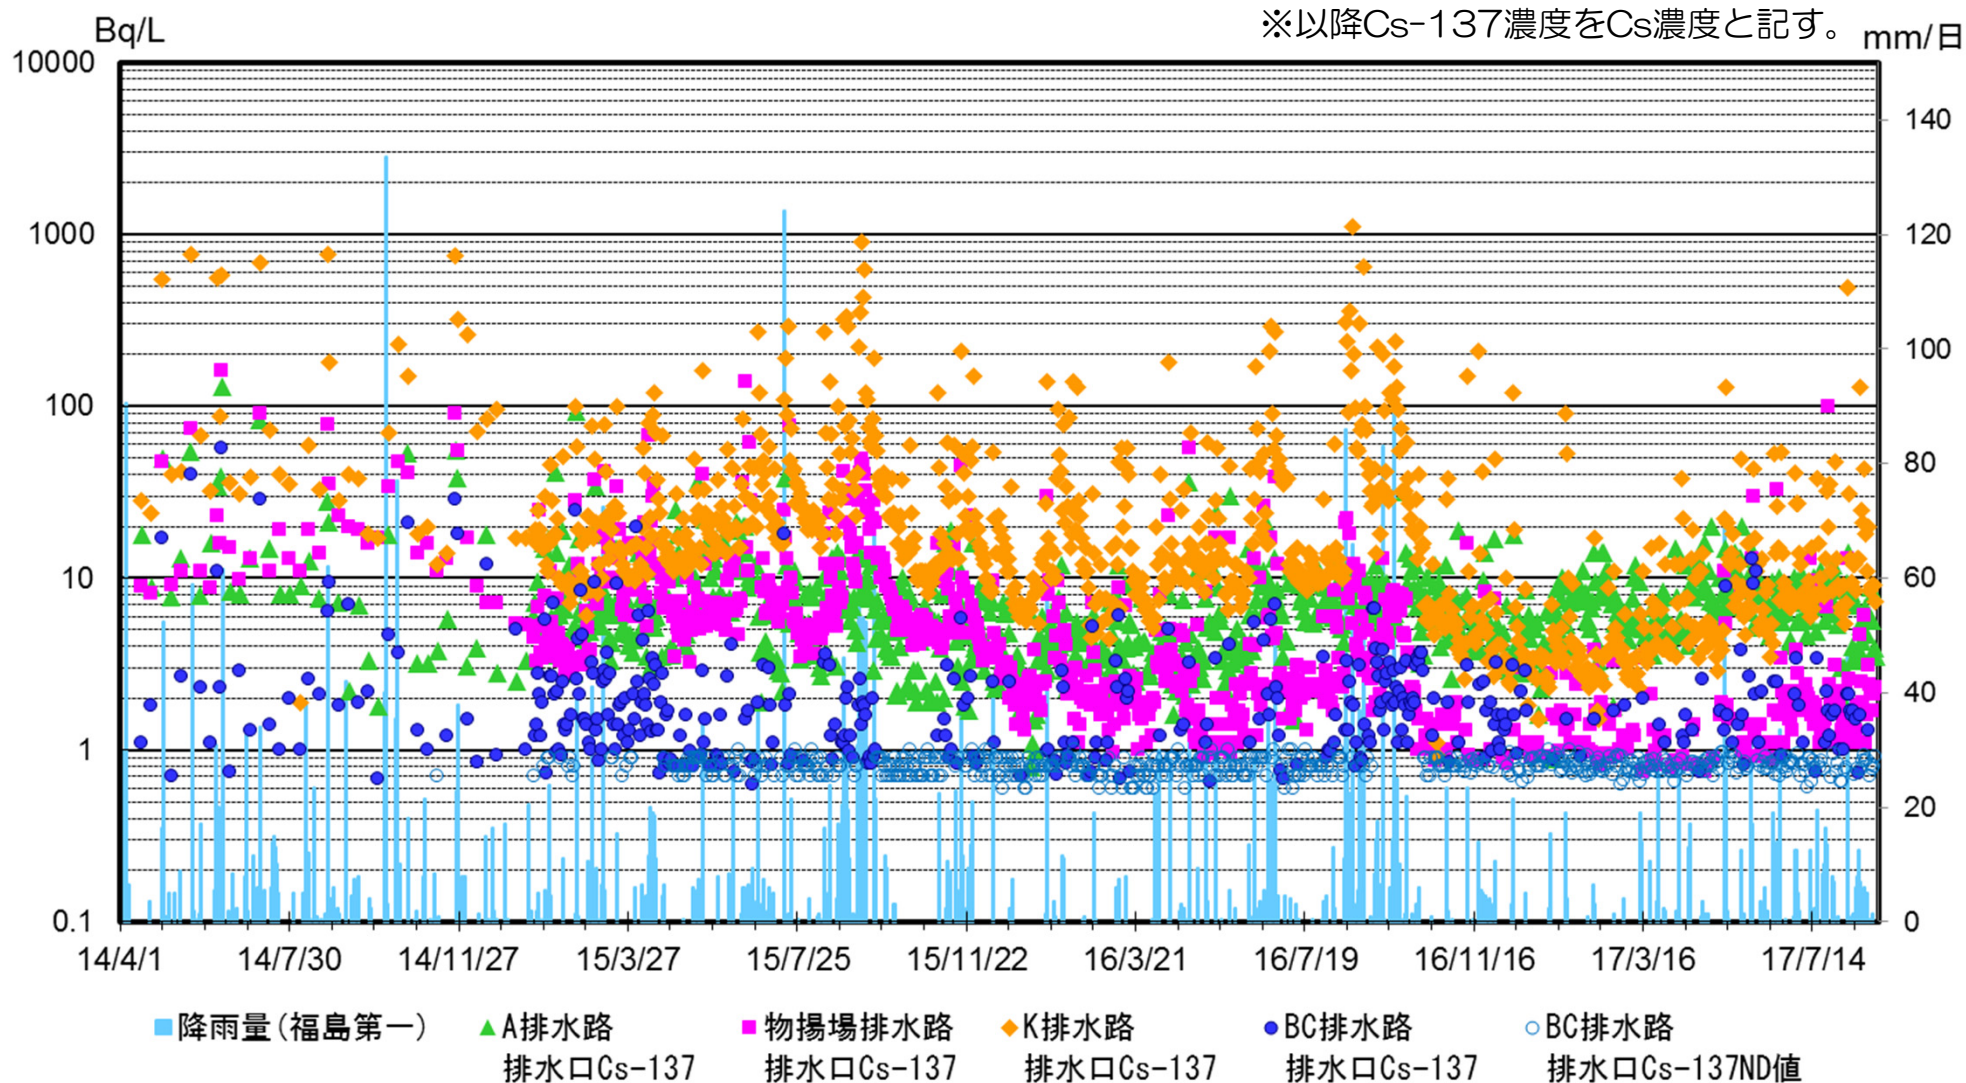
# 1. 排水路の排水濃度（A、BC、K、物揚場排水路のCs濃度の推移）

- K排水路が他の排水路に比べ最も高い傾向を示していたが、2016年度の第3四半期以降において、Cs濃度が低下している。
- 降雨日にCs濃度が上昇する傾向がある。

※検出限界値未満の場合は○で示す。検出限界値は各地点とも同じ。

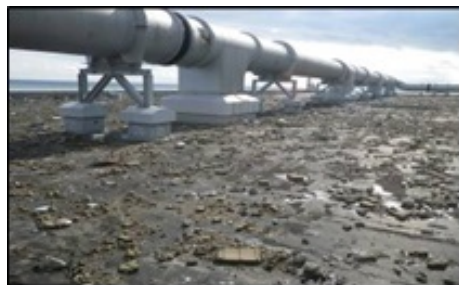
【施工前】4号機T/B屋上

- 屋上面の汚染低減対策後に屋根雨水の水質調査を実施し、対策の効果を確認した。
- 4号機タービン建屋屋根面の雨水の水質は、本設防水により大幅に改善された。

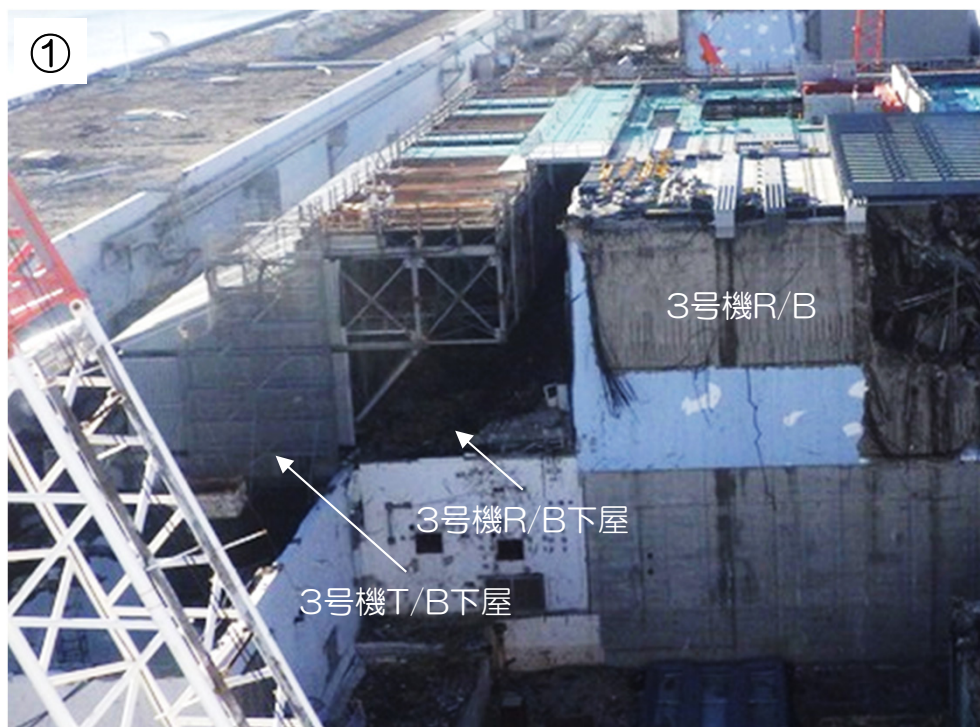
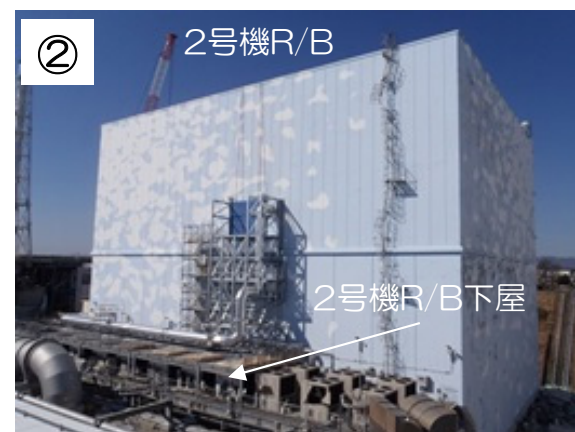
### 3. 排水路濃度低減対策（各建屋下屋の状況について）

- 使用済み燃料取り出しカバー構台が設置されており、アクセスが難しい。
- 高線量のため、有人作業は困難。(4~60mSv/h)

- 大型クレーンで届かない範囲が多く、アクセスが難しい。
- ヤードが使用済み燃料取り出し工事と干渉。
- 多数の既設機器、配管が残っており、汚染源（ガレキ・砂等）はその下にある。
- 高線量のため、有人作業は困難。(2~6mSv/h)

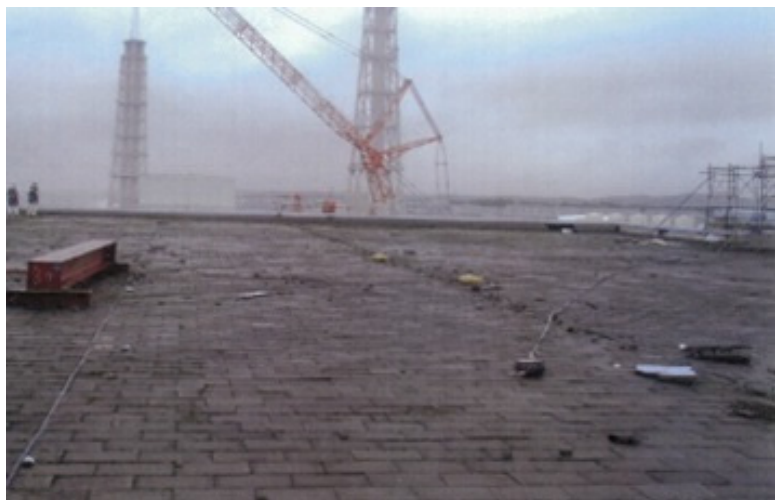
2号R/B屋上の状況

- 無人化施工により、ルーフブロックおよび敷き砂の撤去を実施し、屋根面の汚染源除去を行う。（2017年度内完了目途）

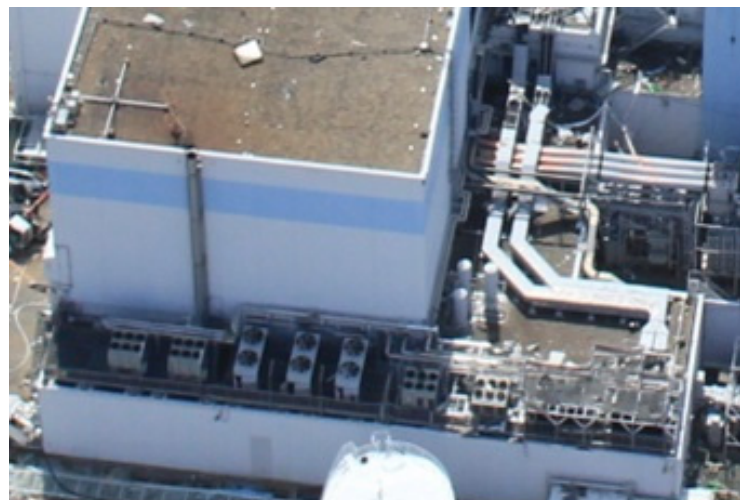
1号機T/B下屋の状況

- 1～3号機T/B下屋の建屋内に通っている雨水配管を加工して、イオン状Csを吸着する浄化材の設置を検討する。
- 1号機にて試験設置を行い、降雨時期に効果の確認を行う。  
（2017年9月中旬設置完了予定）
- 2,3号機は1号機の試験設置の効果を確認した上で設置を検討する。  
先行して雨水配管を加工し、流量計測と濃度測定を実施する。  
（2017年8月下旬～9月上旬より順次実施開始予定）

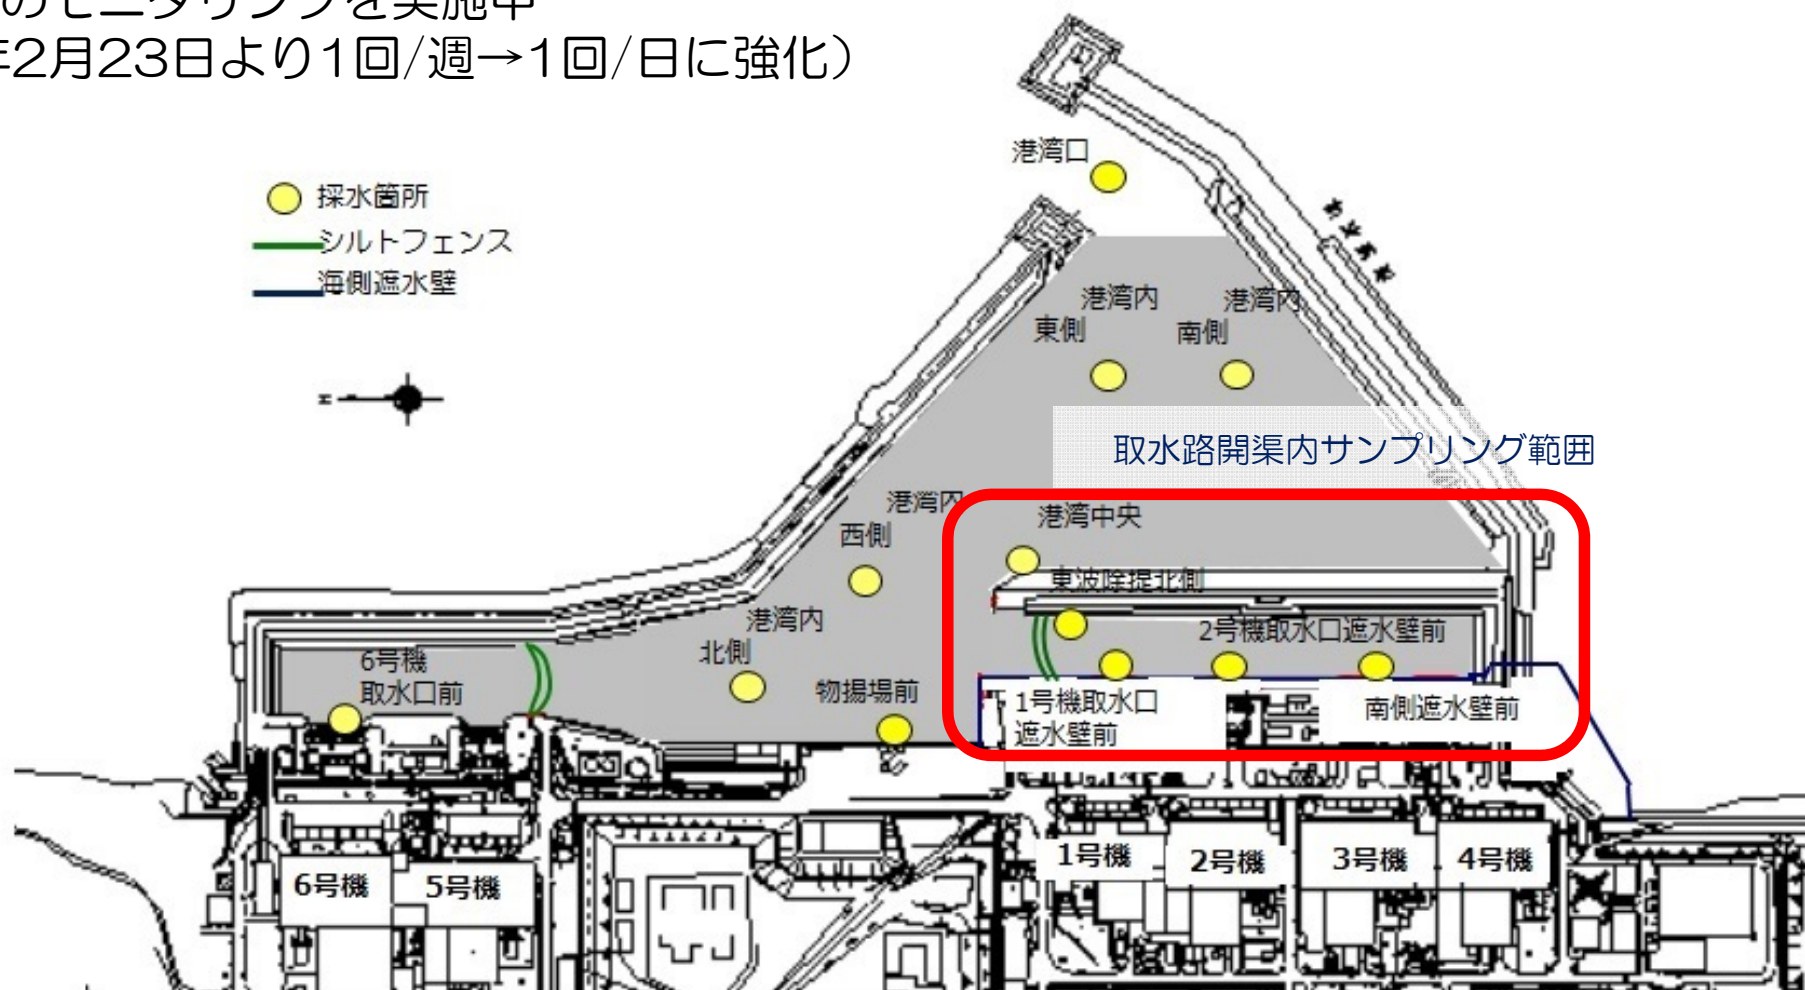
港湾内海水 採水箇所

- 港湾内のモニタリングを実施中  
(2015年2月23日より1回/週→1回/日に強化)
