放射線データの概要 過去の状況

サブドレン・地下水ドレンによる地下水のくみ上げと分析

3号機原子炉格納容器内部調査における被ばく低減対策について

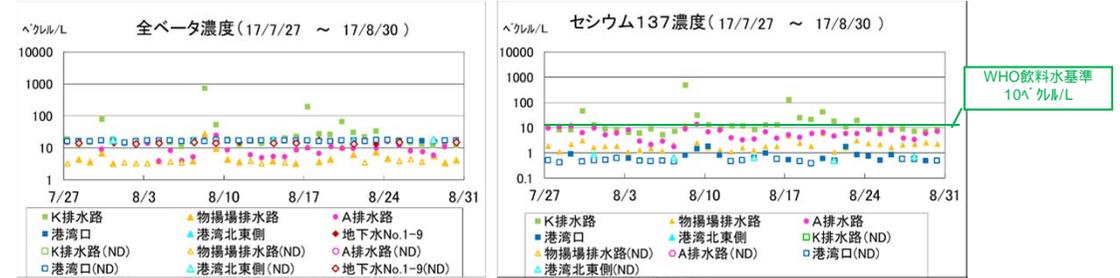
A 水(海水、排水路、地下水等)

- K排水路では、降雨時にセシウム137、全ベータ濃度が上昇。
- セシウム137は、降雨時のK排水路を除き概ねWHO(世界保健機関)飲料水基準を下回った。
(地下水 1-9については全ベータ濃度で監視)

全ベータとは、ベータ線を放出する全ての放射性物質。カリウム、セシウム、ストロンチウム等が含まれる。
海水の全ベータについては、天然の放射性カリウムが約12ベクレル/L含まれている。
(ND)は、不検出との意味で、グラフには検出下限値を記載。

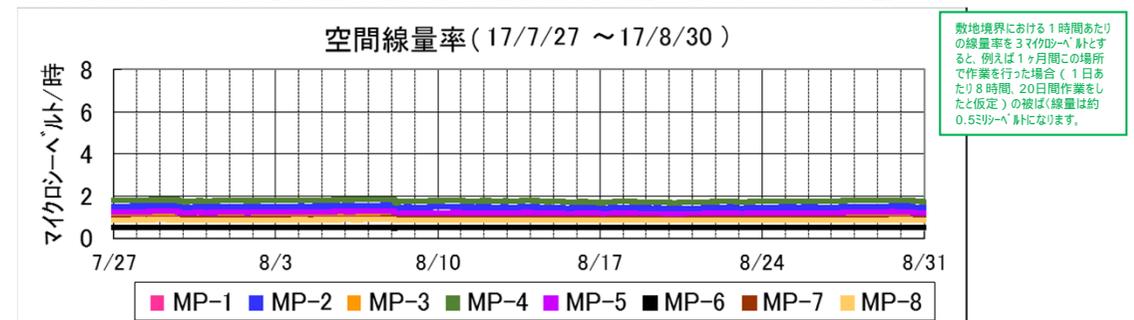
B 空間線量率(測定場所の放射線の強さ)

- 降雨による一時的な線量率低下が何度か見られたが、低いレベルで安定。

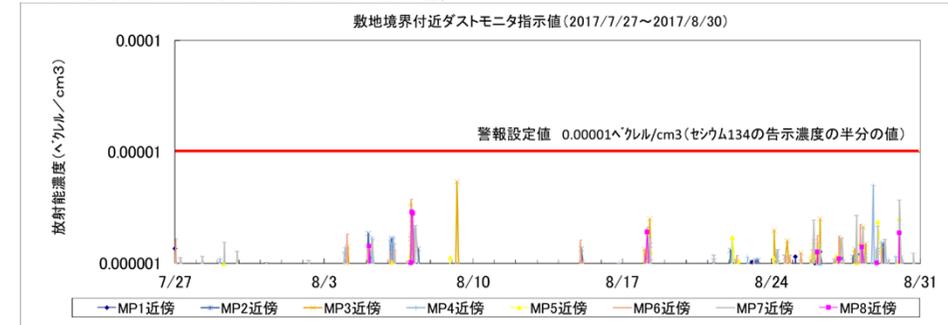
C 空気中の放射性物質

- 大きな上昇はなく、低濃度で安定。

8月4日 11時47分 MP4近傍連続ダストモニタ及び8月23日 12時10分 MP2近傍連続ダストモニタにて「高警報」が発生。調査の結果、いずれも天然核種による一時的な上昇と推定
告示濃度とは、法令に基づき国が排出を認める濃度。国内の原子力施設共通の基準。

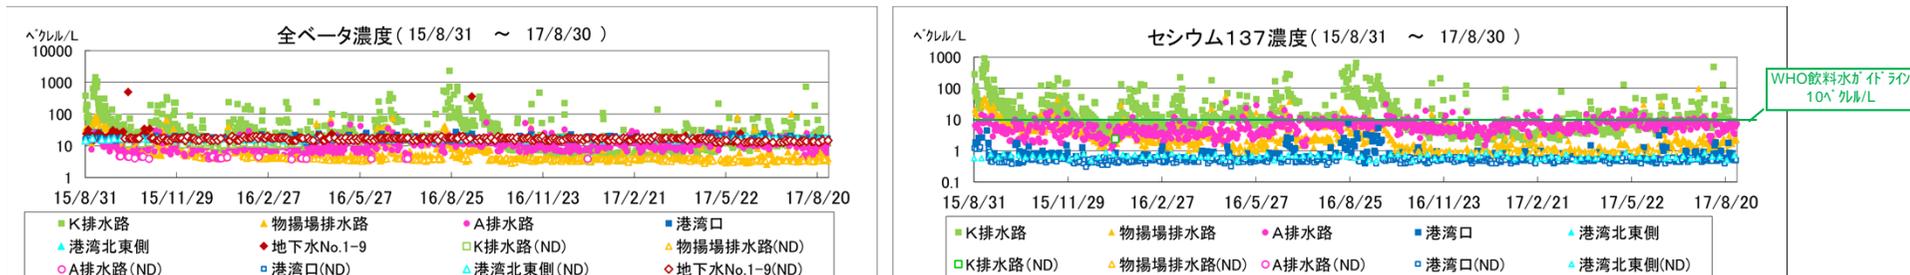
A 水（海水、排水路、地下水等）

- ・港湾口は低水準で安定。セシウム137はWHO飲料水基準未滿。
- ・K排水路の降雨時の濃度上昇は減少傾向。引き続き清掃等の対策を実施中。2016年3月28日に排水先の港湾内付替えを完了。

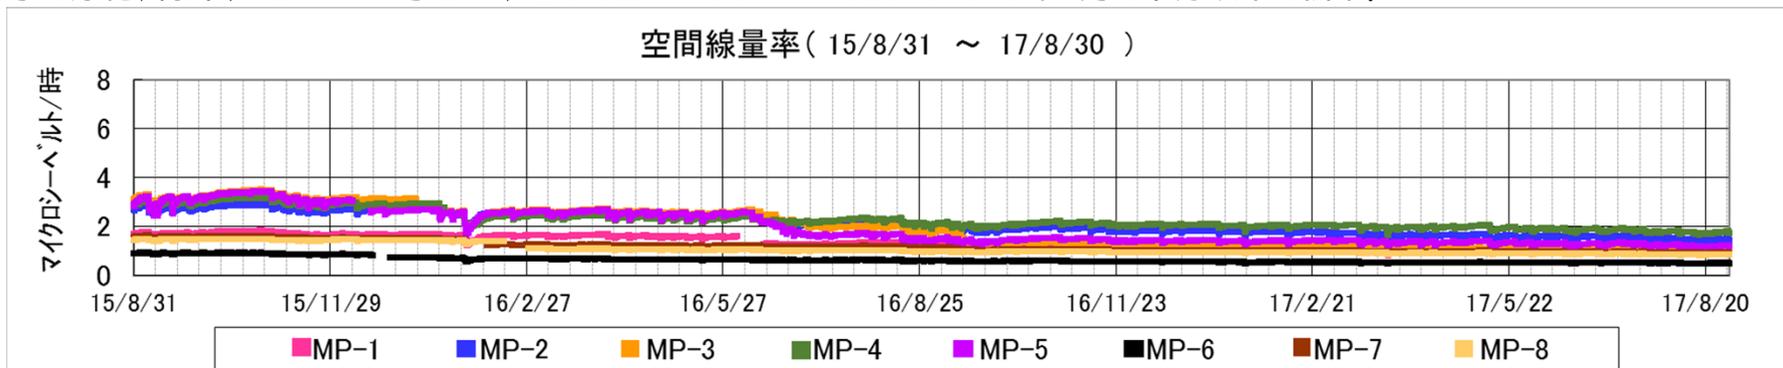
B 空間線量率

- ・汚染水の浄化、除染、フェーシング等により、全てのモニタリングポストにおいて2013年4月の半分以下に低下。

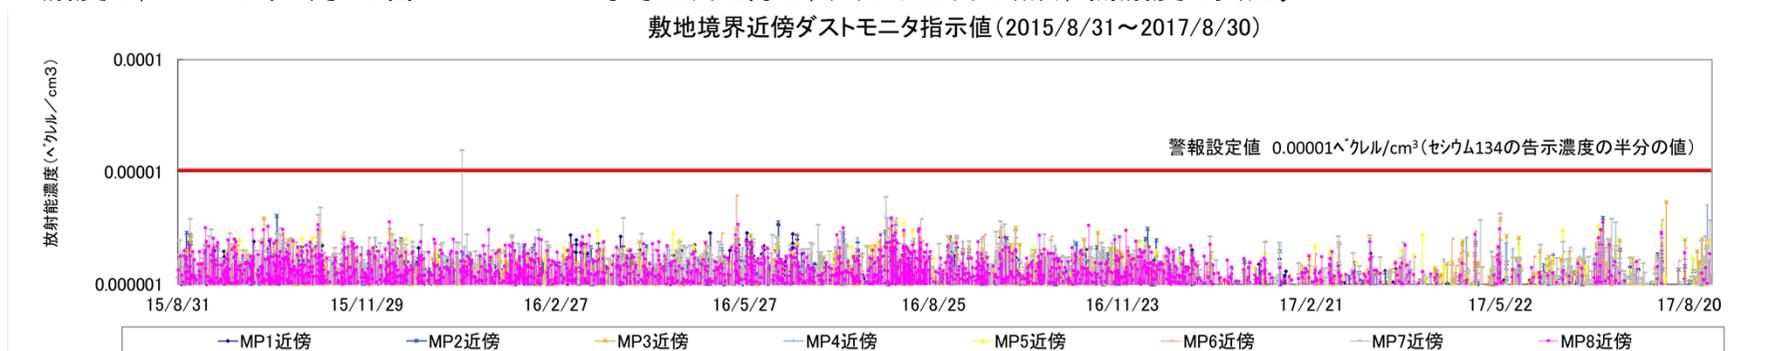
C 空気中の放射性物質

- ・ダストの濃度は、2016年1月13日のMP-7の一時的上昇を除き、大きな上昇は無く、低濃度で安定。

・MP3,5,6近傍は2015年5月14日より、測定開始。

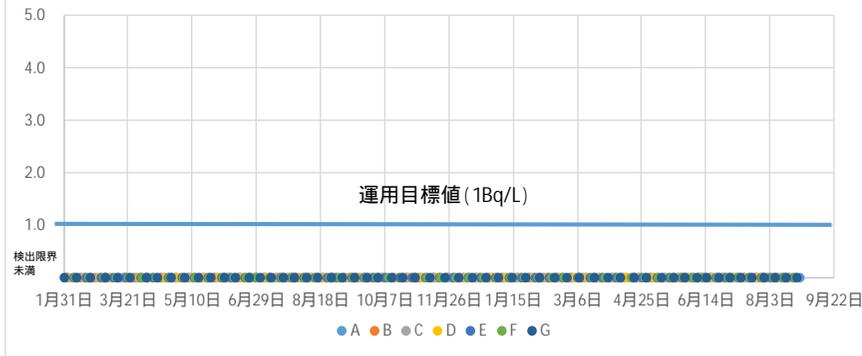
セシウム134濃度 (Bq/L)

一時貯水タンクに貯留しているサブドレン・地下水ドレンの分析結果で、セシウム134、セシウム137、全ベータ（ストロンチウム等）、トリチウムが運用目標値を下回っていること、その他ガンマ核種が検出されていないことを確認しました。

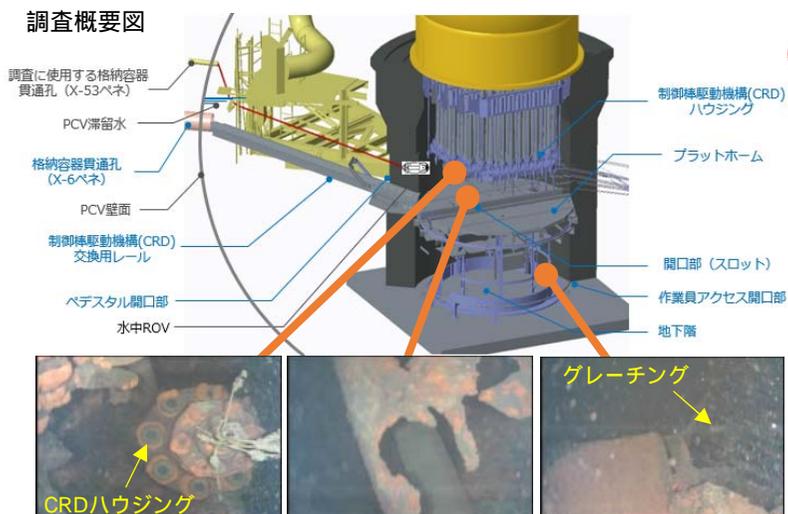
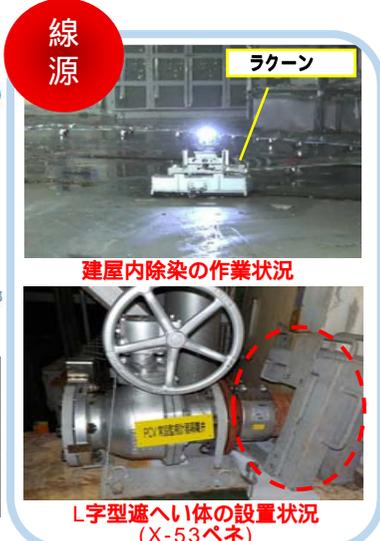
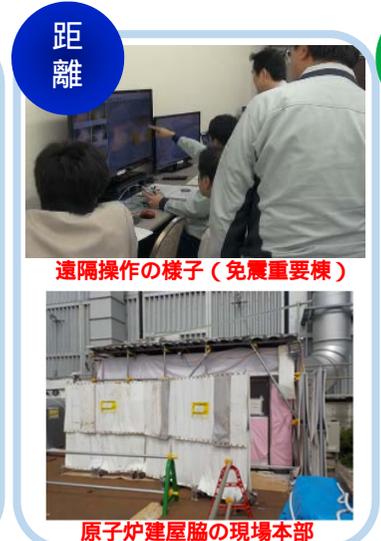
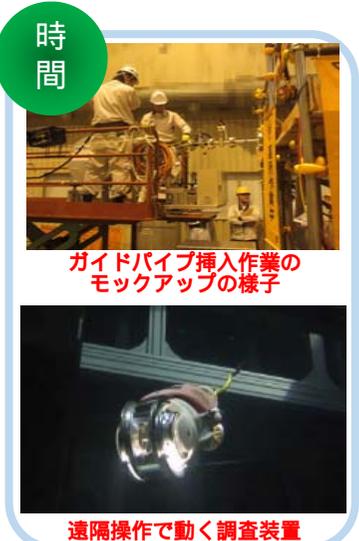
調査概要図

燃料デブリが存在する可能性のあるペDESTAL地下階の状況を確認すること、また、ペDESTAL内次回調査装置への設計・開発フィードバック情報(X-6やCRDレールの状況等)を取得することを目的に、3号機原子炉格納容器内部に調査装置を投入し、2017年7月19日、21日、22日に調査(水中調査)を実施した。

今回の調査で、事故後初めてペDESTAL内部の状況を撮影することができた。ペDESTAL内部において、CRDハウジング支持金具の複数箇所での損傷が確認され、CRDハウジング支持金具に溶融物が固化したと思われるものが付着していることを確認した。また、ペDESTAL下部においても溶融物が固化したと思われるものやグレーチング等の複数の落下物、堆積物を確認した。これは廃炉作業における大きな一歩であり、得られた画像データを元に、ペDESTAL内部等の状況を継続して確認する。

3号機原子炉格納容器内部調査において、作業員の被ばく低減の観点から実施した代表的な対策は以下のとおり。

- 以上の対策等を実施し、作業員の被ばくを大幅に低減。除染作業および遮へい体設置においては、対策後の作業場所の雰囲気線量は約12mSv/hとなり、対策前の約140mSv/hに対して、雰囲気線量を約91%低減することができた。これに加え、鉛マットの設置等、作業時の作業員の被ばく低減対策を実施。また、温度計取り外しやガイドパイプ挿入作業等の一連の作業における当初各班の計画時間は約10分以内を見込んでいたが、繰り返し作業手順を確認しながらモックアップを実施したことで、現場作業は計画を大きく下回る各班約5分以内で実施できた。これにより、温度計取り外しやガイドパイプ挿入作業等の一連の作業における作業員の被ばく線量は、約1/20に低減できたと考える。
