2,3号機復水器内の水抜き作業について

【1~3号機復水器内水抜き作業の概要】

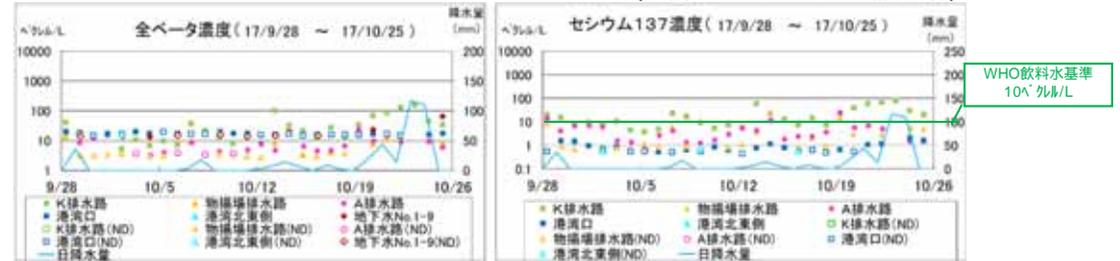
A 水(海水、排水路、地下水等)

- K排水路では、降雨時にセシウム137、全ベータ濃度が上昇。
- セシウム137は、降雨時のK排水路を除き概ねWHO(世界保健機関)飲料水基準を下回った。
(地下水 1-9については全ベータ濃度で監視)

全ベータとは、ベータ線を放出する全ての放射性物質、カリウム、セシウム、ストロンチウム等が含まれる。海水の全ベータについては、天然の放射性カリウムが約12ベクレル/L含まれている。(ND)は、不検出との意味で、グラフには検出下限値を記載。10月23日は、台風通過による悪天候のため、K排水路(自動採水器により採取)を除き欠測。

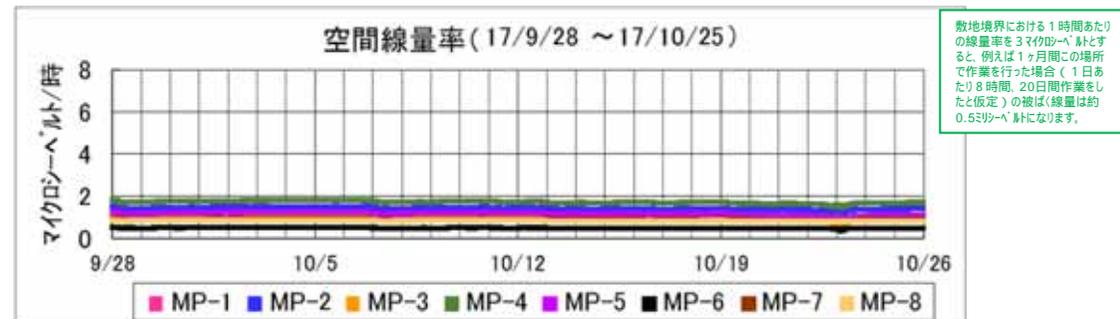
B 空間線量率(測定場所の放射線の強さ)

- 降雨による一時的な線量率低下が何度か見られたが、低いレベルで安定。

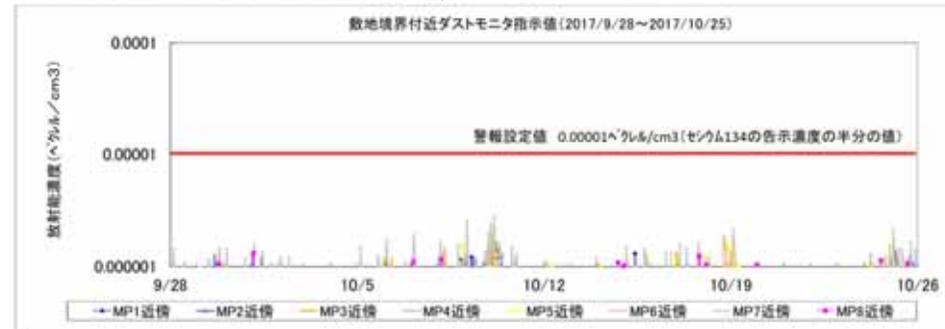
C 空気中の放射性物質

- 大きな上昇はなく、低濃度で安定。

告示濃度とは、法令に基づき国が排出を認める濃度。国内の原子力施設共通の基準。

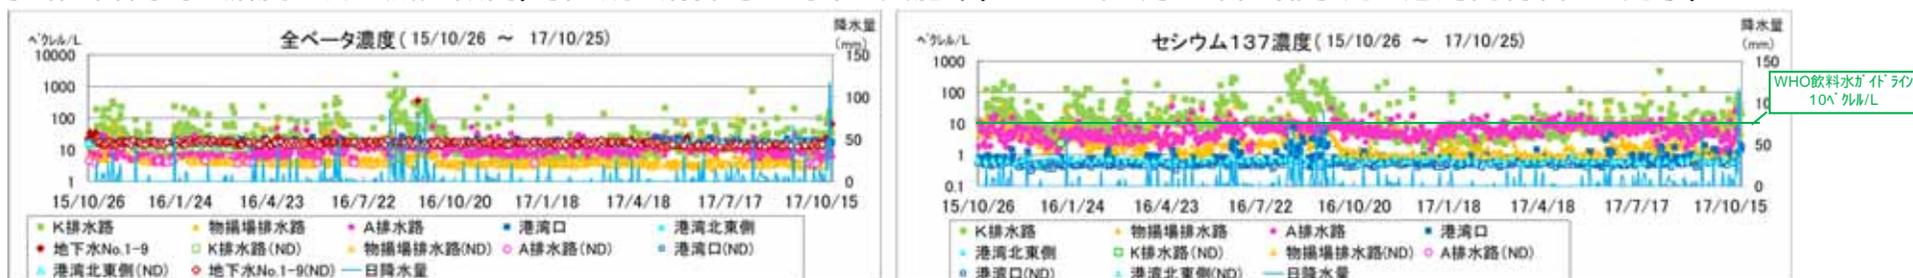
A 水（海水、排水路、地下水等）

- ・港湾口は低水準で安定。セシウム137はWHO飲料水基準未満。
- ・K排水路の降雨時の濃度上昇は減少傾向。引き続き清掃等の対策を実施中。2016年3月28日に排水先の港湾内付替えを完了。

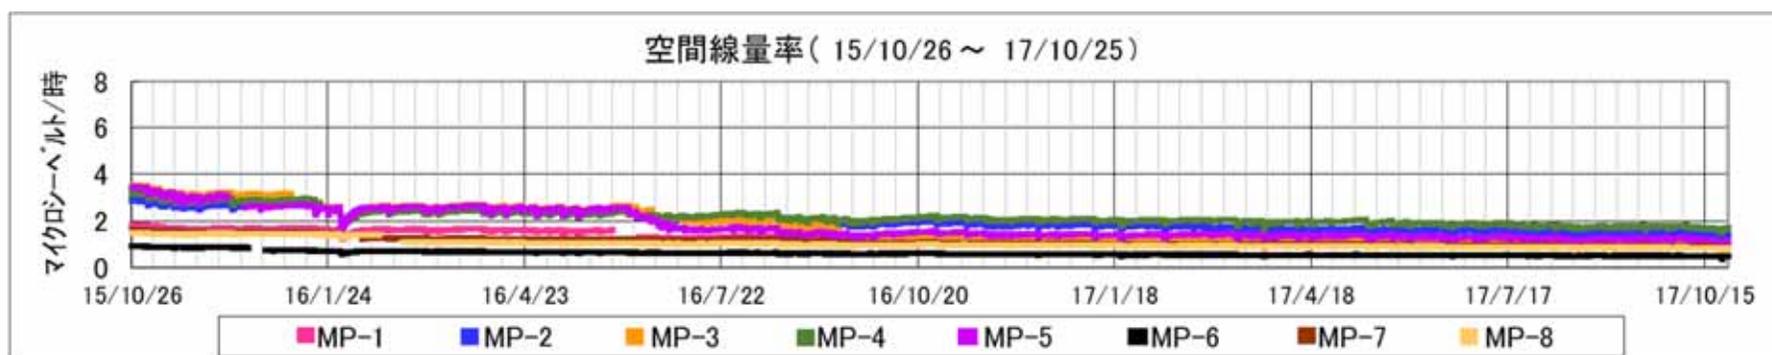
B 空間線量率

- ・汚染水の浄化、除染、フェーシング等により、全てのモニタリングポストにおいて2013年4月の半分以下に低下。

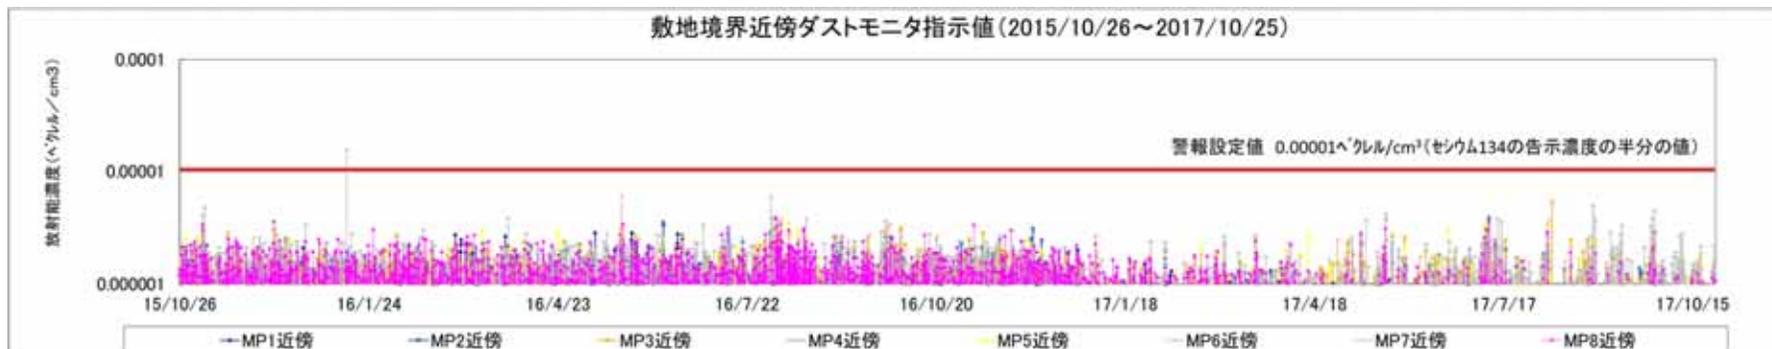
C 空気中の放射性物質

- ・ダストの濃度は、2016年1月13日のMP-7の一時的上昇を除き、大きな上昇は無く、低濃度で安定。

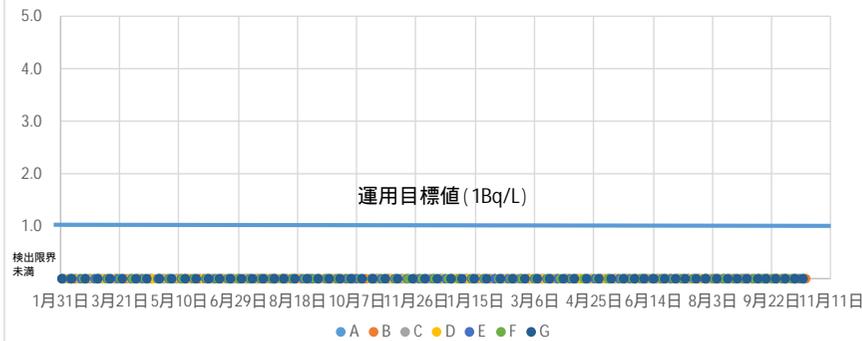
セシウム134濃度 (Bq/L)

一時貯水タンクに貯留しているサブドレン・地下水ドレンの分析結果で、セシウム134、セシウム137、全ベータ（ストロンチウム等）、トリチウムが運用目標値を下回っていること、その他ガンマ核種が検出されていないことを確認しました。

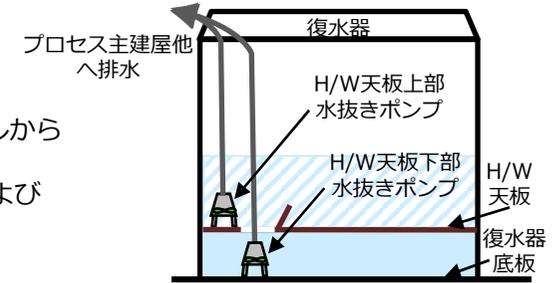
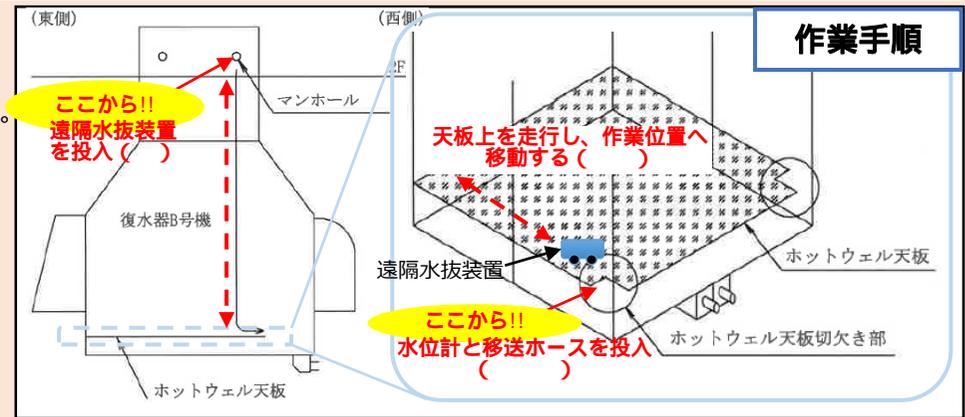
<作業手順>

- ① 遠隔水抜装置を低圧タービン外部車室のマンホールから復水器内へ投入。
 - ② 遠隔水抜装置を徐々に下ろし、ホットウェル天板に着地。
 - ③ 遠隔水抜装置を切欠き部付近へ移動。
 - ④ 天板下部に向けて、切欠き部から、水位計および移送ホースを投入。
 - ⑤ ポンプを稼働し、ホットウェル天板下部の滞留水を汲み上げる。
 - ⑥ 滞留水の汲み上げ完了後、水位計および移送ホースを引き上げる。
 - ⑦ 遠隔水抜装置を、マンホールの真下（装置着地位置）へ移動。
 - ⑧ 遠隔水抜装置を吊上げ、回収。
- 1~3号機復水器からの水抜きが完了すると、建屋内滞留水の放射性物質量は、約2割減少する。(2014年度比)

- 1~3号機復水器内ホットウェル天板上部までの滞留水の水抜き作業は、低圧タービン外部車室のマンホールから復水器内へポンプ等を投入し、2017年6月に完了。
- また、1号機復水器ホットウェル天板下部の滞留水の水抜き作業は、ホットウェル天板マンホールの開放およびポンプ等設置を遠隔で行い、2017年8月に完了。

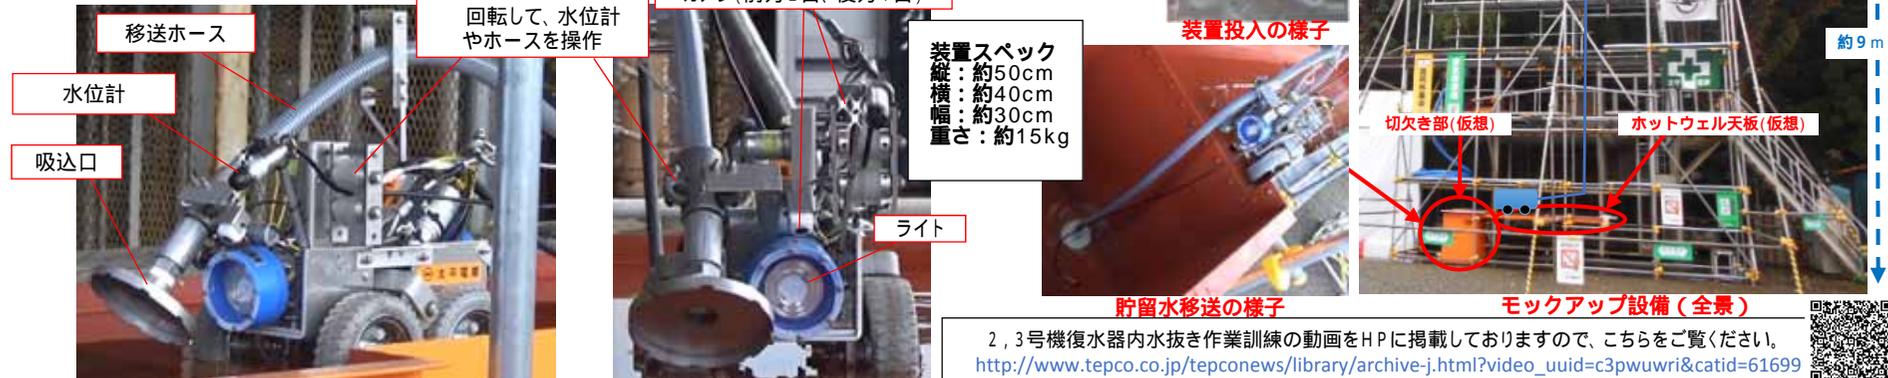
<遠隔水抜装置>

- より確実に遠隔操作による水抜き作業を行うため、2017年9月~12月にかけてモックアップによる水抜き作業の訓練を実施。
→約9m離れた場所での遠隔操作手順を確認し、遠隔操作を習熟する。
